ANUARIO ARQUEOLÓGICO DE ANDALUCÍA 93. III
Actividades de Urgencia. Informes y Memorias

EXCAVACIÓN ARQUEOLÓGICA EN EL YACIMIENTO DE CERCADILLA. CAMPAÑA DE 1993.

R. HIDALGO PRIETO
F. ALARCÓN CASTELLANO
M^a. C. FUERTES SANTOS
M. GONZÁLEZ VIRSEDA
M. MORENO ALMENARA

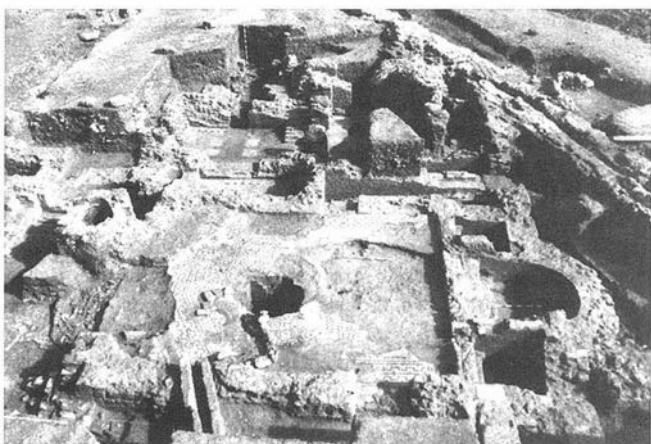
LAM. II. Detalle del *frigidarium* del conjunto termal.

En lo que respecta al *frigidarium*, esta nueva habitación adquiere una interesante configuración arquitectónica basada en la planta octogonal, aunque con ciertas transformaciones, de modo que las exedras que debían disponerse en el extremo Sur se sustituyen por tres baños (Lámina II). La ausencia de *hypocaustum* y la considerable distancia que la separa del *prae-furnium* donde, como más adelante podremos comprobar, se calentaba agua, permiten afirmar que se trata del *frigidarium*, en el que la escasa dimensión de los baños dificultaría sobremedida su disfrute simultáneo por más de tres personas -una por compartimento-.
