ANUARIO ARQUEOLÓGICO
DE ANDALUCÍA / 1993

INFORME DE LA EXCAVACIÓN ARQUEOLÓGICA DE URGENCIA EN CALLE CLAUDIO MARCELO, 14. CÓRDOBA

DANIEL BOTELLA ORTEGA

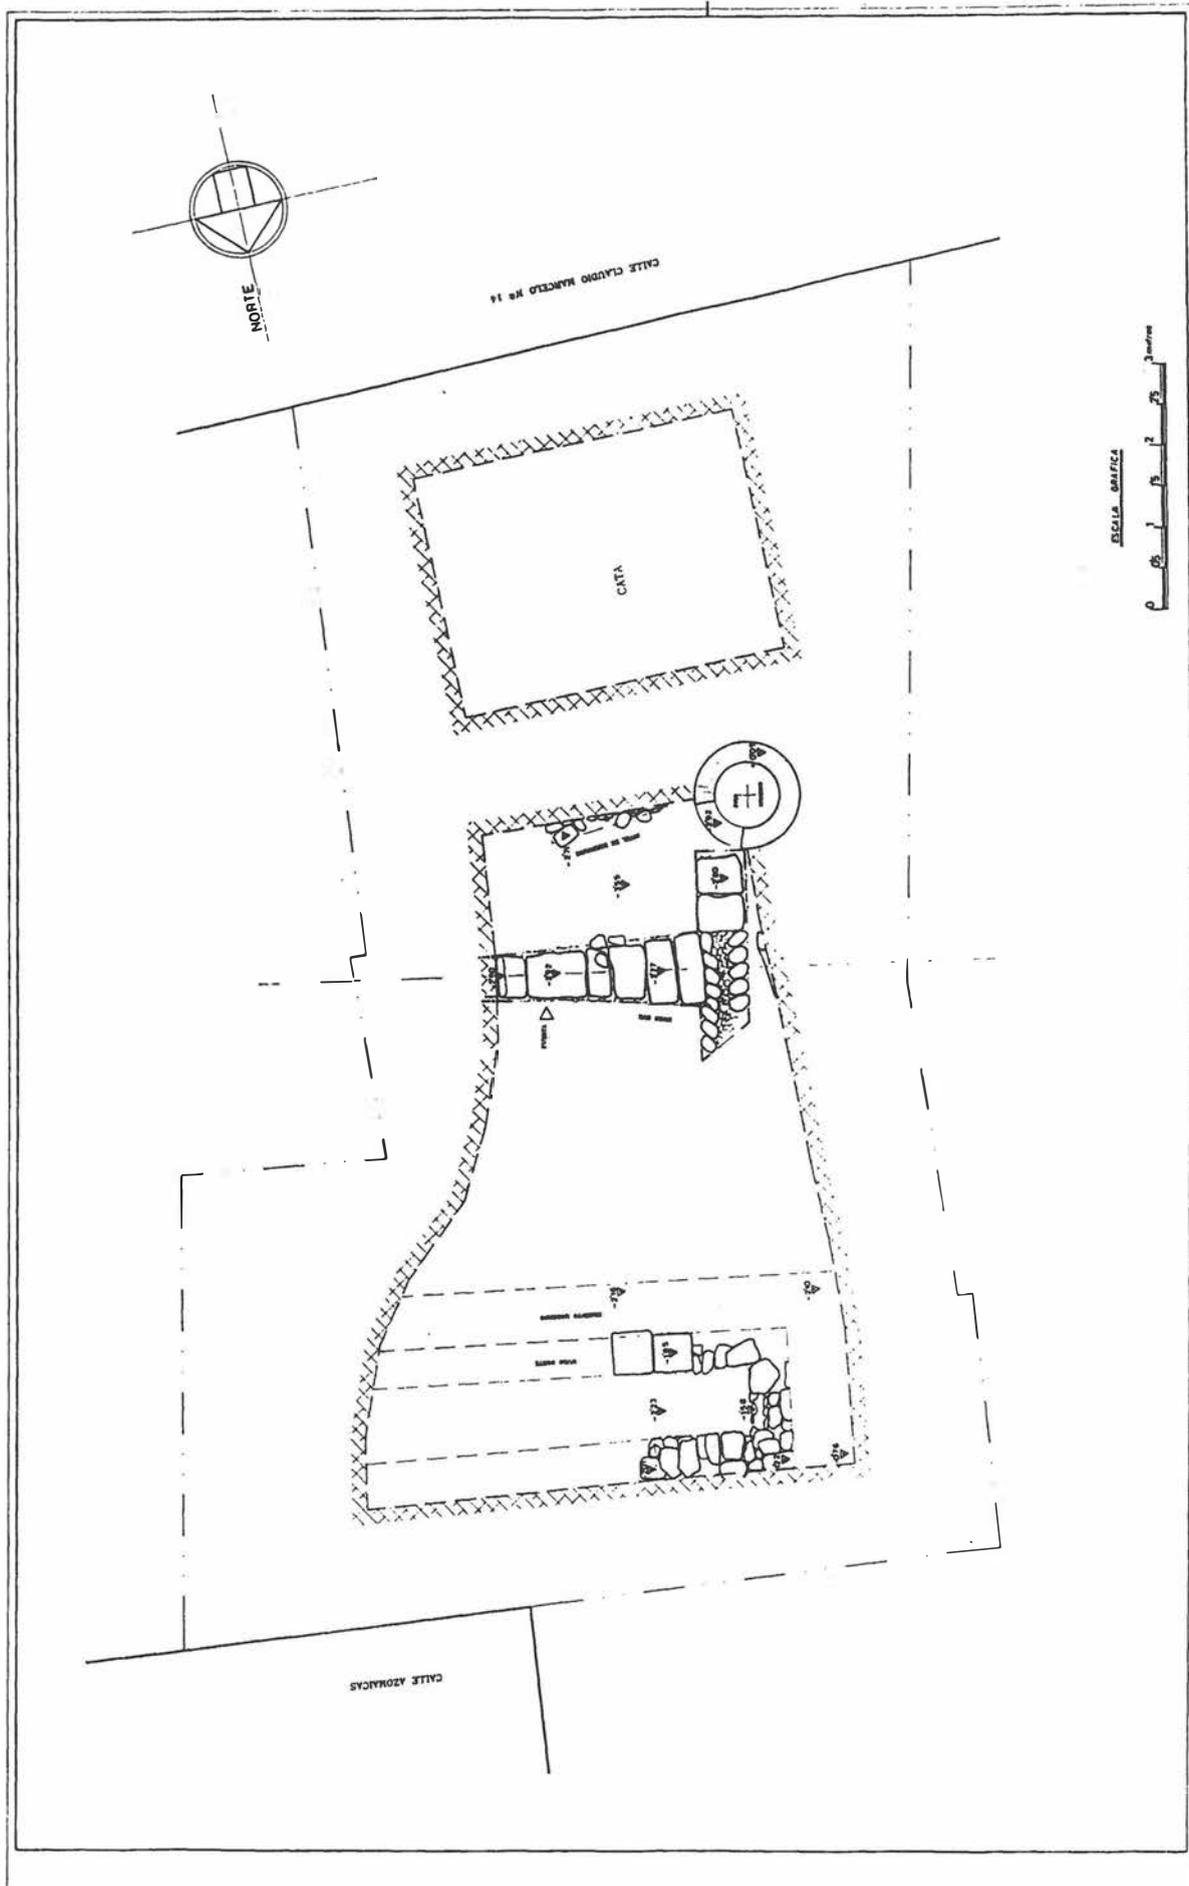
FIG. 1. Plano de planta del solar.

La primera estructura, al norte del solar (Figura 1) responde a un recinto habitacional del que se conservaron los muros norte sur y oeste. Su sistema constructivo era el de sillarejos y cantos, de muy mala calidad. Esta estructura apareció a una cota de -1'85 a -2'01 mts. bajo el punto cero. Su colmatación interior se realizó con una arcillas grises que contenían escasos restos de Terra Sigillata Hispanica, amorfos de cerámica común y de almacenaje, así como varios fragmentos amorfos de cerámica vidriada y abundantes restos de fauna.

Se planteó al sur del solar, donde las máquinas del sondeo de la Delegación no tocaron los sedimentos desde la cota cero del inmueble (Figura 1). Sus dimensiones fueron de tres por cuatro metros, y estaba perfectamente orientada a los cuatro puntos cardinales. La cota máxima de actuación sobre la misma fue la que, de forma teórica, se iba a ver afectada por la construcción de la planta de sótano, es decir, -3'10 metros sobre el nivel del acerado.

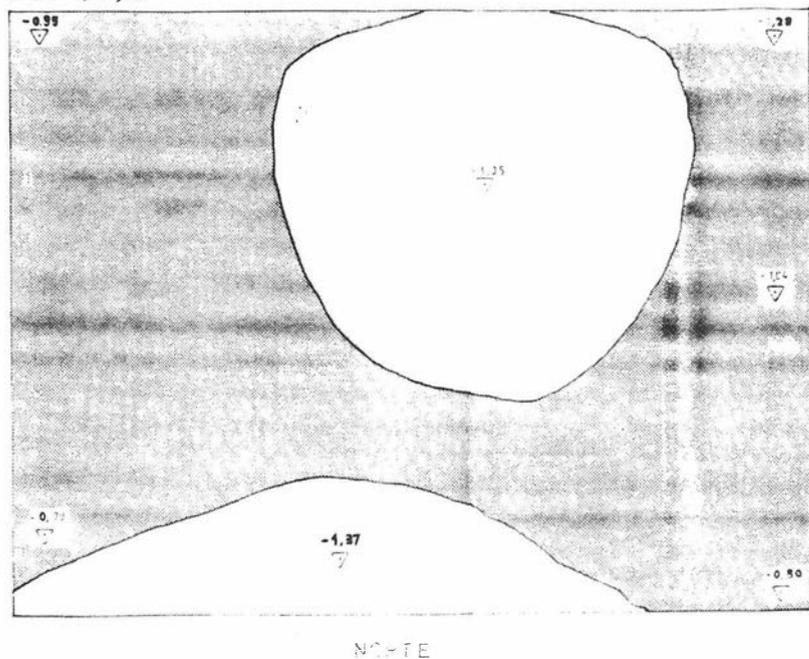
FIG. 2. Cata arqueológica. Planta de los pozos ciegos medievales.

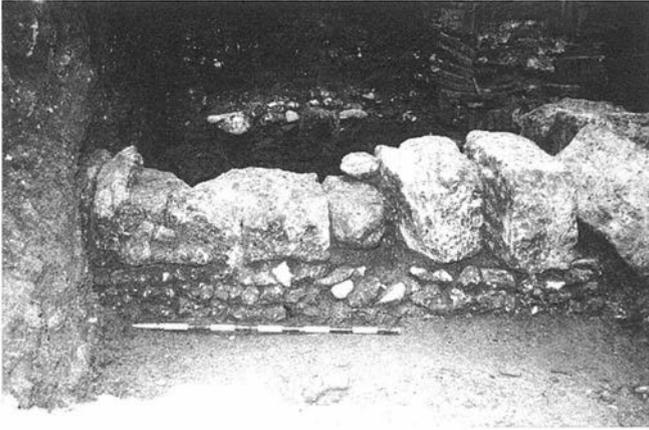
LAM. I. Seguimiento arqueológico. Muro romano.

La segunda estructura (Lámina I) apareció a una cota de -2'80 m. bajo el punto cero. Tras su limpieza, se comprobó que se trataba de un alineamiento murario de sillares, del que se conservaba únicamente la primera hilada y su correspondiente cimiento, realizado éste a base de cantos de pequeñas dimensiones que rellenan la zanja de cimentación realizada sobre unas arcillas rojas, arqueológicamente estériles y de una compactación muy alta, para colocar entre estos y la primera hilada de sillares dos líneas de cantos de mayores dimensiones que actúan de niveladores de los mismos. El muro, de dirección este-oeste (Lámina I), en su lado oeste va a encontrarse con otro de dirección norte-sur, del que sólo se conserva el cimiento y dos sillares; hacia el sur este muro se encuentra interrumpido por la construcción posterior de un pozo de agua, que se encontraba colmatado de material moderno hasta la cota del acerado de la calle Claudio Marcelo. La interpretación de esta estructura muraria ha de pasar por la conexión de la misma con otra de las mismas características, en sentido este-oeste (Figura 3) en la cata arqueológica y que delimitaría una habitación de período romano, pero que hacia al norte no encontramos continuidad constructiva, posiblemente por la destrucción en períodos posteriores de la misma, debido bien a la realización de numerosos pozos ciegos, como pudimos comprobar con el vaciado mecánico del lado norte del solar, bien a una posterior amortización de los propios elementos constructivos como los propios sillares. Dentro del cimiento de las estructuras murarias se detectaron escasos fragmentos de cerámica Campaniense tipo B.

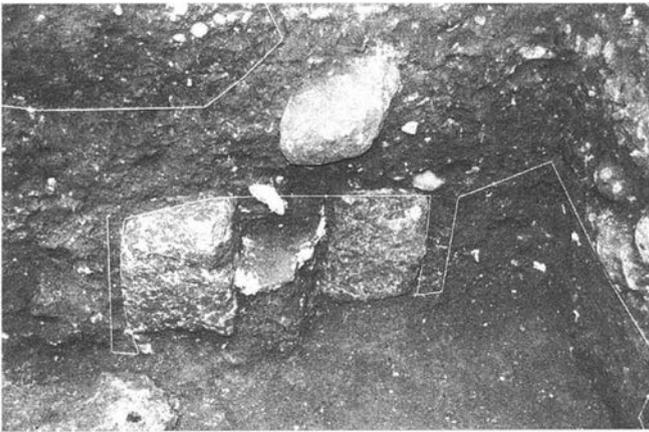
LAM. III. Cata arqueológica. Canaleta califal.

tectándose incluso la construcción de canaletas de desagüe bajo el pavimento, en este caso de mortero de arcilla y cal. Tras este período no se vuelven a documentar estructuras constructivas hasta los niveles superiores pertenecientes a un canal de desagüe de la anterior edificación así como a su enlosado. Entre estos niveles actuales y los califales detectamos la realización sobre los mismos de dos pozos ciegos colmatados con materiales cerámicos adscribibles a un período almohade. Es durante esta fase cuando, arqueológicamente, se abandona el espacio como lugar de habitación para pasar a ser usado como superficie al aire libre, lo cual nos puede estar hablando de un cambio en la parcelación de este período y por lo tanto del trazado urbano y su tradicional aprovechamiento.

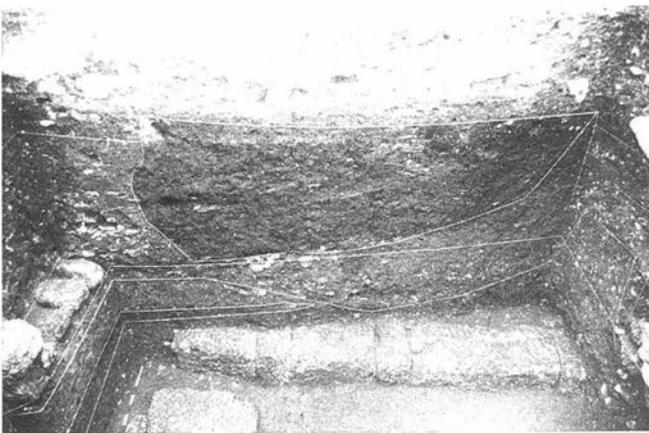
LAM. V. Perfil norte de la cata.

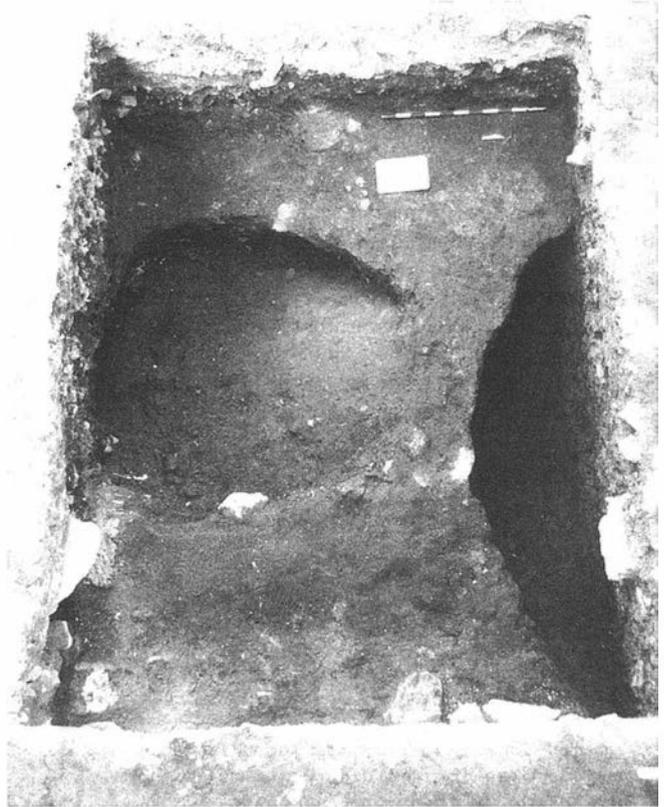
LAM. II. Cata arqueológica. Pozos ciegos almohades.

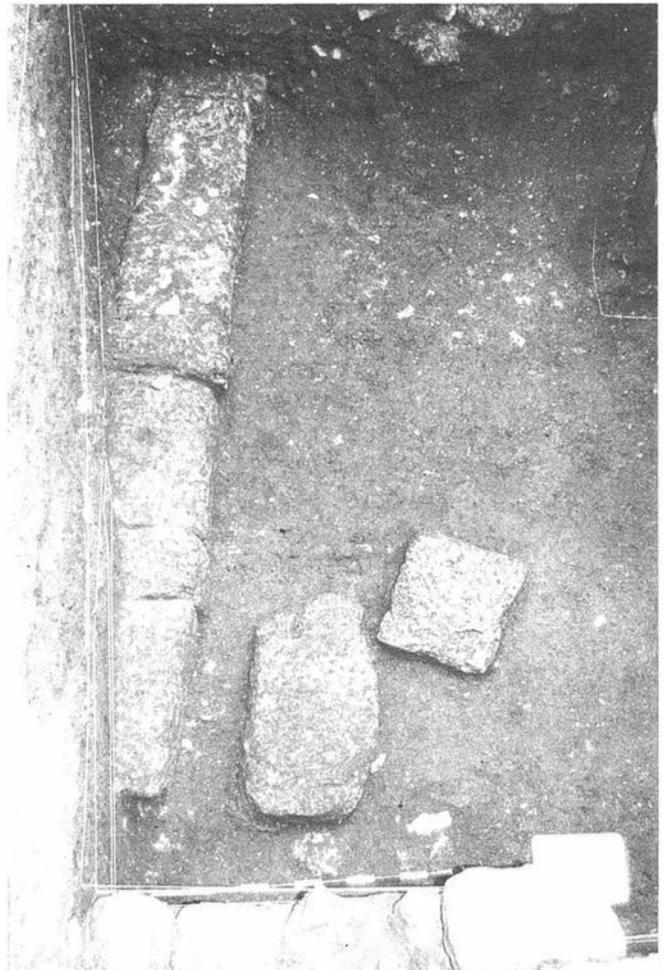
LAM. IV. Cata arqueológica. Muro romano.
