ANUARIO ARQUEOLÓGICO DE ANDALUCÍA 93. III
Actividades de Urgencia. Informes y Memorias

EXCAVACIÓN DE URGENCIA EN EL CASTILLO DE AGUILAR DE LA FRONTERA CÓRDOBA: CAMPAÑA 1993

1. INTRODUCCIÓN

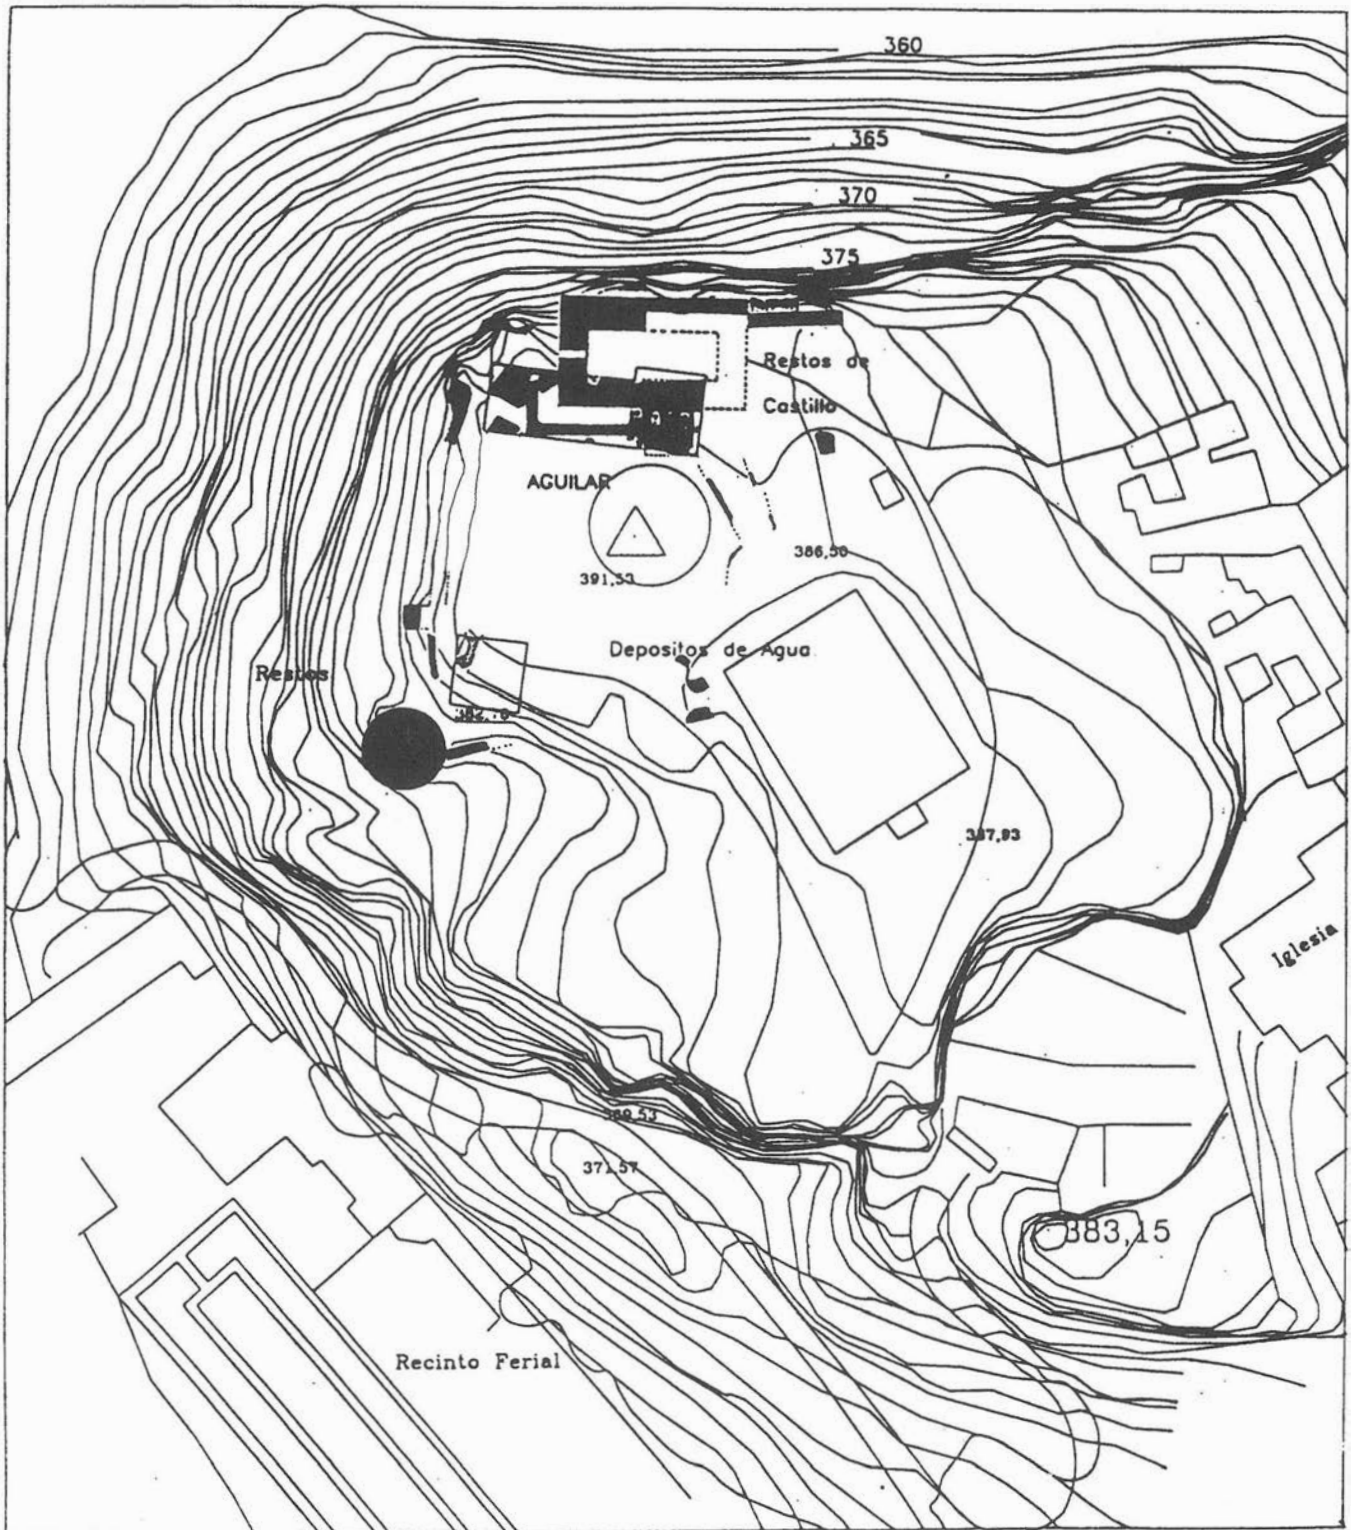
FIG. 6. Planta general de las estructuras visibles en el castillo.

Así mismo, ha sido posible reconstruir la planta de la torre del homenaje (Fig. 6). Es el conjunto más importante, perteneciente al castillo señorial de Alfonso de Aguilar al que hemos podido adjudicar una cronología de inicios del último tercio del siglo XV. La técnica constructiva del conjunto es muy homogénea y cuidada, toda ella de cantería y sin elementos reaprovechados de fases anteriores. Los restos conservados del castillo dan una clara imagen de la espectacularidad del aspecto original de dicho edificio e indican que, aunque soterrada, aún se conserva el trazado prácticamente completo de la fortaleza.
