ANUARIO ARQUEOLÓGICO
DE ANDALUCÍA / 1993

INFORME SOBRE LA ACTIVIDAD ARQUEOLÓGICA DE URGENCIA EN LA PLAZA AUGUSTO SUÁREZ DE FIGUEROA, Nº 18-19. ESTEPONA (MÁLAGA).

RESULTADOS DE LA VIGILANCIA.

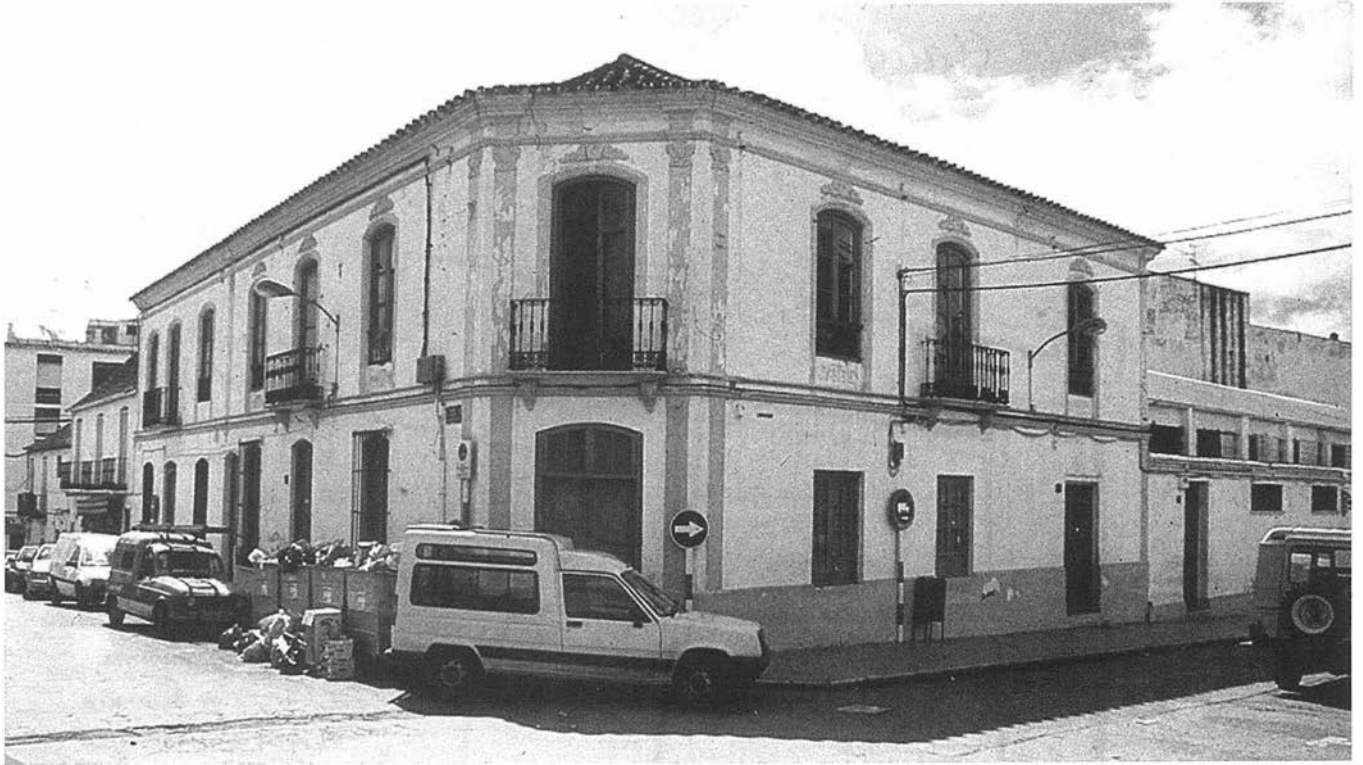
LAM. I. Casa Cañada antes del derribo.

La “Casa Cañada” es una de estas construcciones de fines del siglo pasado o inicios del presente que se adosan a los últimos lienzos conservados del Castillo de San Luis. Se trata de un gran edificio de dos plantas, adquirido por el Ayuntamiento en la década de los años '30 y destinado a albergar el Juzgado y diversos almacenes de uso municipal. Por último, ha sido declarado en ruina y se ha procedido a su demolición.

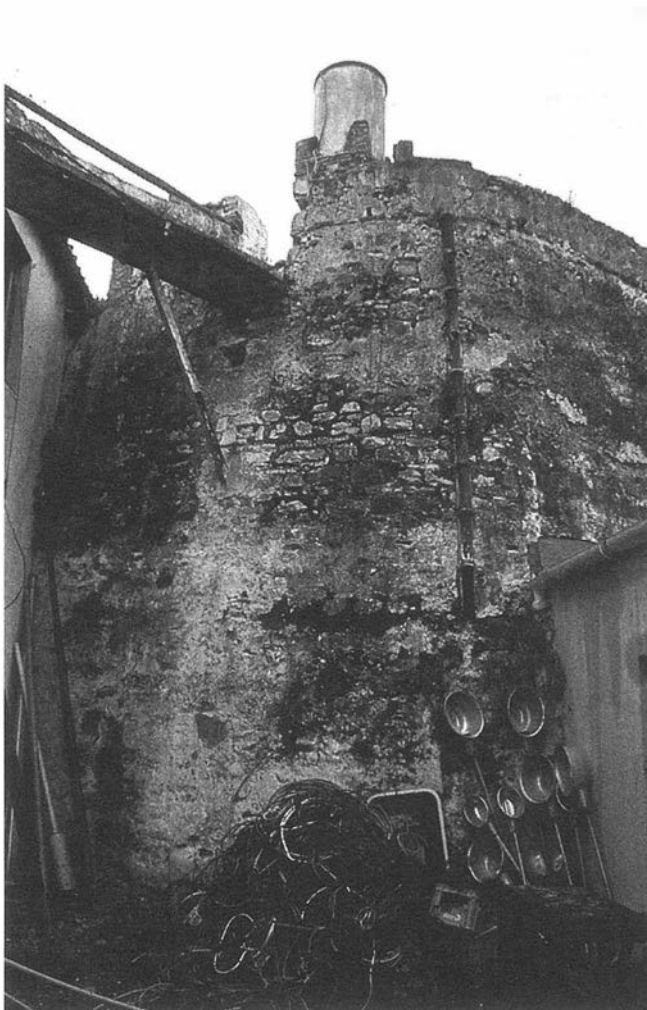
LAM. II. Detalle del adosamiento de la Casa Cañada al Castillo de San Luis.

La parte del castillo que estaba oculta por la edificación derribada fue rápidamente despejada de escombros, pudiéndose comprobar como se había efectuado un rebaje con forma cuadrangular en la fábrica del muro, posiblemente para aprovecharla como pequeña despensa o alacena.

Además de esta hornacina, el derribo ha dejado al descubierto la zona de unión de los muros sur y oeste del recinto actual del castillo, pudiéndose comprobar lo que se intuía al proceder al análisis comparativo de las planimetrías antiguas y actual: que el lienzo norte del conjunto actual corresponde a un cerramiento posterior, de fábrica totalmente distinta, muy posiblemente contemporáneo a la reordenación de la zona durante el siglo XIX, y destinado a cerrar un espacio que había quedado abierto con la desaparición del baluarte de poniente del castillo. Muy posiblemente, este nuevo espacio, que se correspondía con una mínima porción del castillo del siglo XVI, fuera destinado a albergar la cárcel municipal, interpretación a confirmar en ulteriores investigaciones en el Archivo Municipal de Estepona.
