ANUARIO ARQUEOLÓGICO  
DE ANDALUCÍA / 1993

# LA CATEDRAL DE SEVILLA Y LA ANTIGUA MEZQUITA MAYOR ALMOHADE. INTERVENCIÓN ARQUEOLÓGICA EN LA PUERTA DE SAN CRISTÓBAL.

SANDRA RODRÍGUEZ DE GUZMÁN SÁNCHEZ  
FRANCISCO ÓSCAR RAMÍREZ REINA

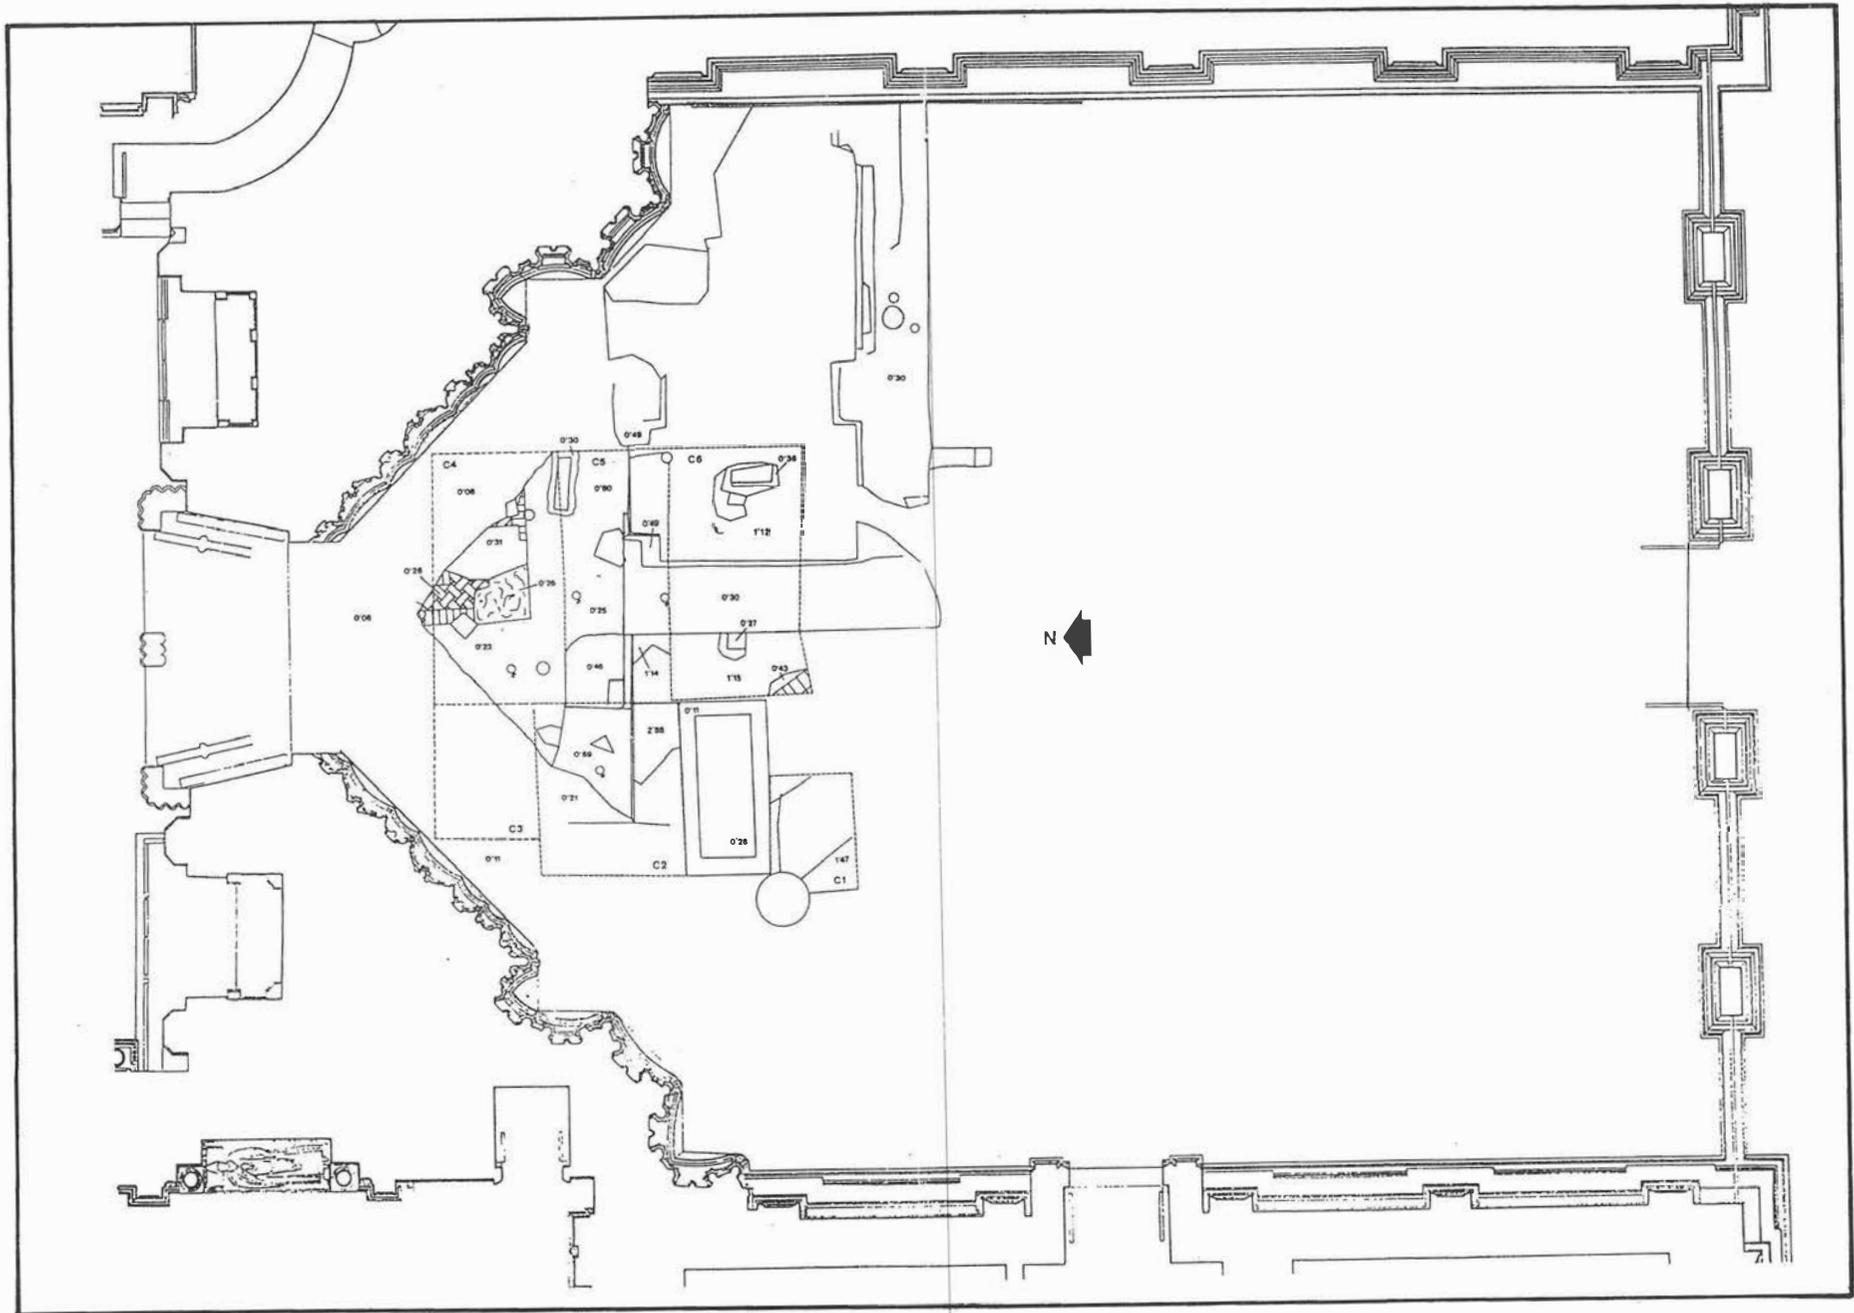
FIG. 1. Planta general de la excavación. Planimetría base cedida por la Catedral de Sevilla. Autora: Isabel Pérez Peñaranda.

La experiencia nos demostró que habíamos acertado en nuestros supuestos, como se podrá comprobar a lo largo de este texto. Así, encontramos un conjunto de estructuras medievales muy interesantes: una potente cimentación de tapial, unos paramentos de ladrillo que definían claramente el pasadizo al que se hace referencia en la crónica de *Ibn Sahib al-Sala* y que comentaremos más adelante, y finalmente, una solería de olambrillas situable cronológicamente en torno al siglo XIV, un período bastante desconocido de lo que fue la Mezquita/Iglesia de Sevilla. Si bien localizamos las estructuras como suma facilidad, el espacio al que debíamos ceñirnos en los trabajos no resultó suficiente, por razones obvias, para poder despejar algunos de los interrogantes que se plantearon: dimensiones de las estructuras, recorridos exactos, etc... (Fig. 1).

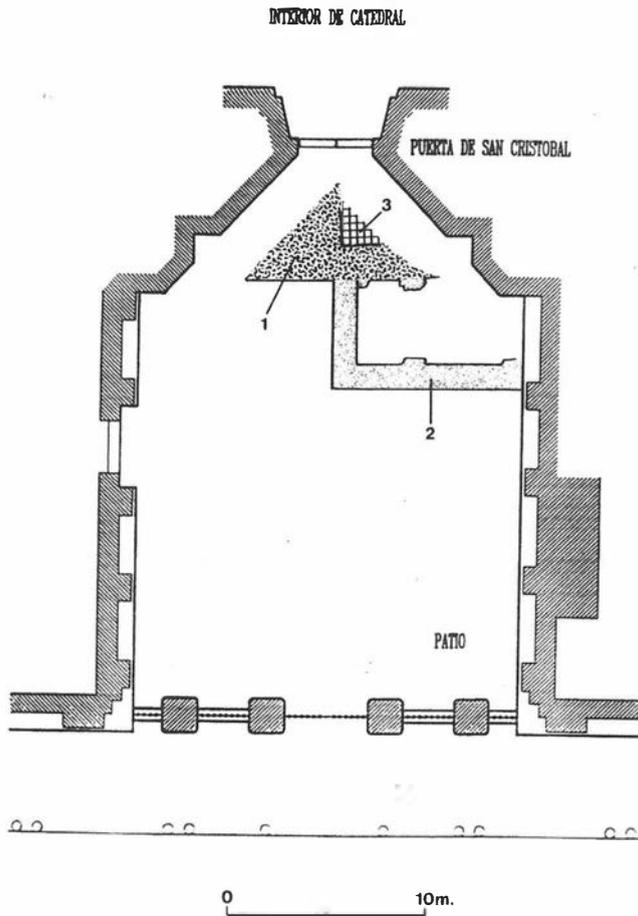
FIG. 2. Localización de las principales estructuras medievales.

A efectos puramente metodológicos hemos designado a la construcción de tapial como estructura 1, los paramentos de ladrillo que definen el pasadizo como estructura 2 y, finalmente, la solería de olambrillas como estructura 3 (Fig. 2).

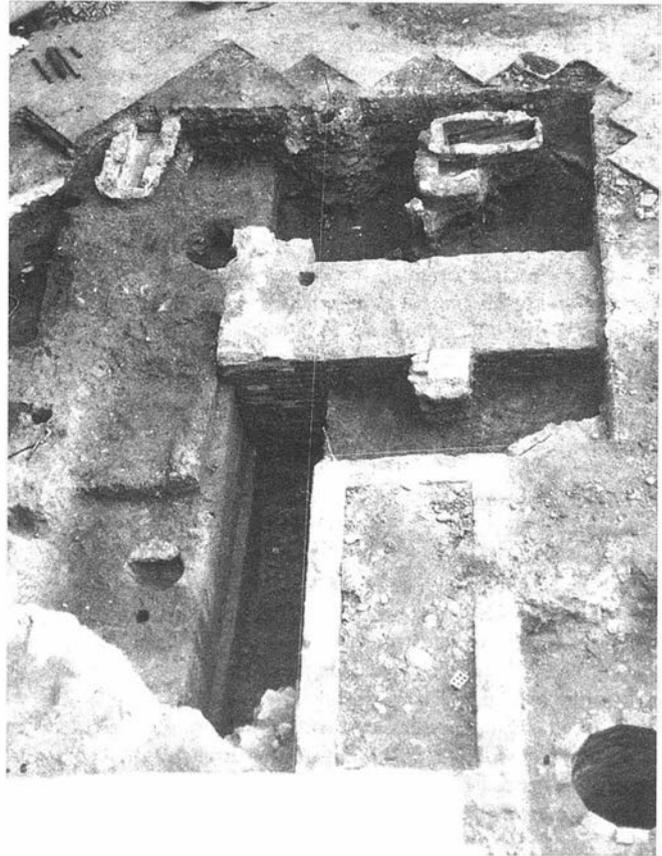
LAM. I. Cara Sur de la estructura 1 y contacto con la estructura 2.

intrusiones de estructuras posteriores (pozos negros y piletas fundamentalmente), aunque sí se ha excavado una mínima porción del relleno de dicha zanja. Ello nos ha permitido observar la estructura de la cimentación en su cara sur (Lámina I), la única visible: directamente sobre la zanja de cimentación se ha iniciado el encofrado, construyéndose dos escarpas que corresponden cada una a un cajón. En lo referente a las dimensiones, a partir de la segunda escarpa el conjunto de la estructura está arrasado por la superposición de la catedral. Así pues, desde ese punto hasta el nivel de base sólo se conserva la altura de los dos cajones ya comentados. Al no haberse encontrado la cara norte de la estructura, desconocemos su anchura, aunque podemos indicar que desde la cara sur hasta el mismo umbral de la Puerta de San Cristobal, que es donde se pierde la pista del tapial al introducirse bajo la Catedral, existen 6'35 metros.

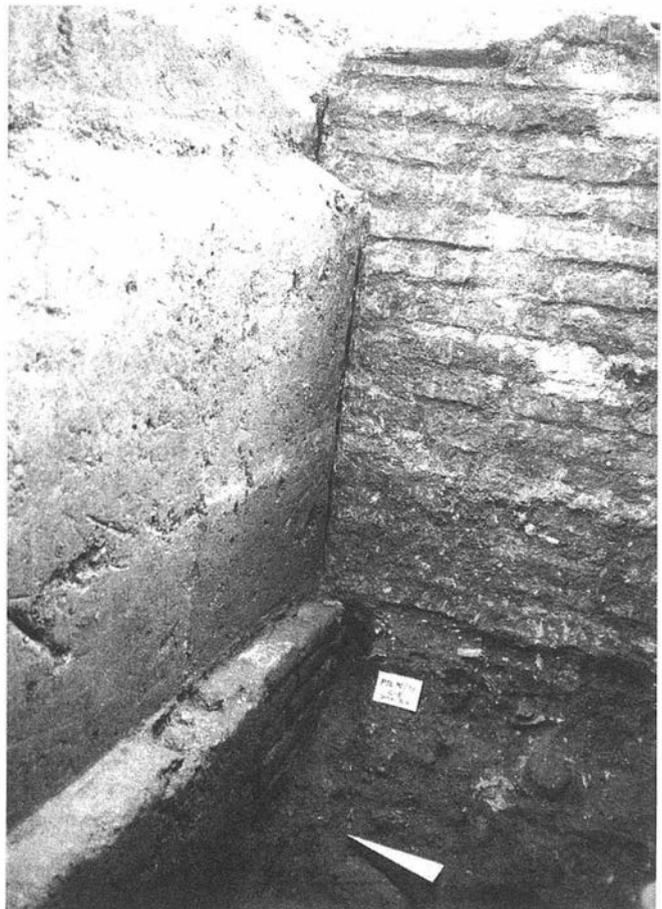
LAM. II. Contacto entre las estructuras 1 y 2.

Los paramentos se han levantado directamente sobre el nivel de cimentación, conformado a base de cascotes, y alcanzando hasta el nivel de arrasamiento 1'20 m. de altura aproximadamente, según las zonas. El punto de arranque de la construcción parte a nivel con la primera escarpa de la estructura 1 (Lám. II).

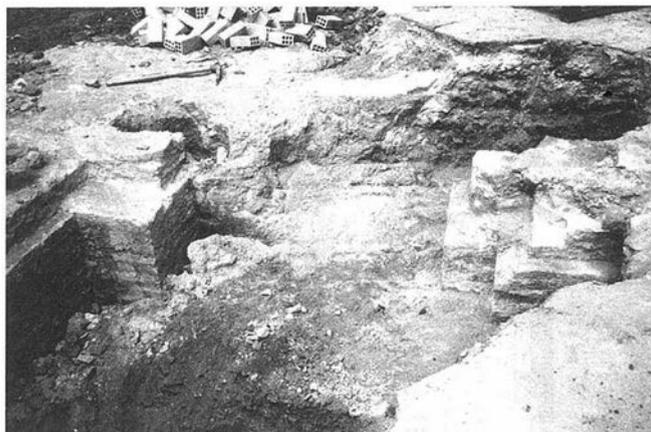
LAM. III. Acceso de la estructura 2 a la estructura 1.

Se trata de una estructura rectangular paralela a la estructura 1, que, según la disposición de los fundamentos de los pilares adosados que posee, queda compartimentada en dos cámaras o estancias sucesivas, cuyas dimensiones son de 4 x 4 m. la mayor y 4 x 1'5 m. la pequeña. En esta última se abre un vano de acceso entre ambas estructuras conformado por la base de dos pilares o columnas (Lám. III). En cuanto a la cubierta del pasadizo, parece razonable pensar en una bóveda de cañón cortada en sentido transversal por arcos perpiñaños que descansarían en pilares adosados.

El *mihrab* se viene localizando bajo la Capilla de la Virgen de la Antigua<sup>5</sup>. De acuerdo con este dato y con su tipología constructiva, es más que probable que la estructura 2 sea ese pasadizo al que se refiere la crónica. La denominada “puerta alta particular” parece identificarse con el vano definido en la zona de contacto de la estructura 1 con la estructura 2 (Lám.1), y que se situaba en una cota muy superior a la cota exterior de este período (definida en el estrato-IV).

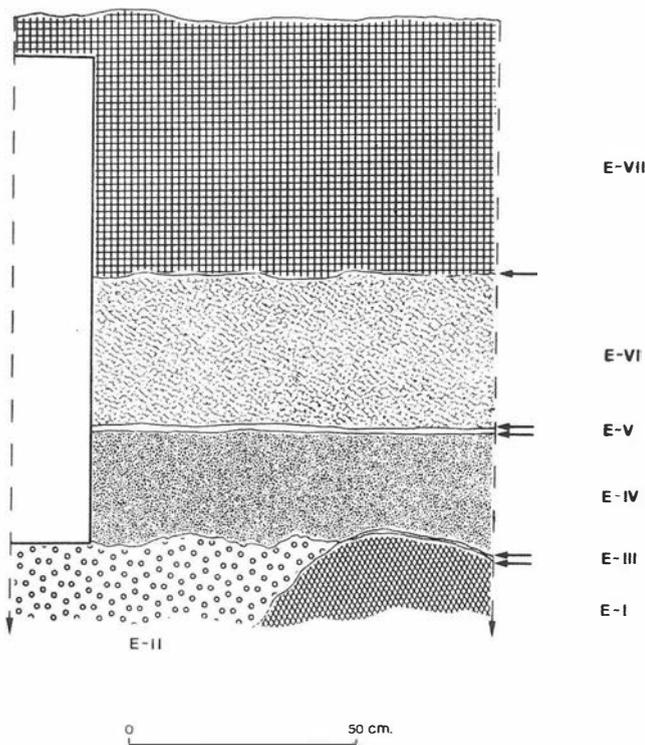
CORTE -5, SECTOR - SW, PERFIL - S

FIG. 3. Perfil estratigráfico.

Así pues, la secuencia obtenida ha sido la siguiente (Fig. 3):

*Estrato-I:* supone el relleno de la zanja de cimentación de la estructura 1. No se agotó su excavación, por lo que sus materiales

suponen el momento más antiguo de la estratigrafía. Éstos son bastante imprecisos, aunque parecen encontrarse cerámicas almohades junto a otras claramente pre-almohades.

*Estrato-II:* tampoco se agotó su excavación. Se trata de la zanja de cimentación y su relleno correspondiente de la estructura 2. Se conforma a partir de mampuestos vertidos directamente sobre la zanja. El material no es significativo, pero ha de adscribirse a fines del siglo XII o algo posterior, ya que la estructura 2 sabemos que fue construida cuando se finalizaba la Gran Mezquita, en torno a 1176.

*Estrato-III:* es una fina línea de cal, que entendemos debe relacionarse con la construcción de la estructura 2.

*Estrato-IV:* se trata de un paquete homogéneo de un espesor aproximado de 24 cm. Los materiales arrojan una cronología situable en torno a los siglos XIII- XIV.

*Estrato-V:* pavimento compuesto por restos de cal y tierra apisonada de unos 5 cm. de espesor.

*Estrato-VI:* estrato de 34 cm. de potencia, color marrón. Los materiales ofrecen un conjunto heterogéneo en el que predominan cerámicas de época almohade junto a algunas formas que nos podrían llevar al siglo XIV.

*Estrato-VII:* se encuentra inmediatamente debajo de la solería de tarifa que ha sido reemplazada en las obras actuales. Es un estrato de relleno compuesto por una matriz de color marrón oscuro con cascotes, que cubre en su mayor parte la estructura 2. Ha proporcionado un interesante conjunto en el que se mezclan materiales almohades que, por tipología, podríamos fechar en la primera mitad del siglo XIII, junto con otros bajomedievales cristianos, fechables ya en el siglo XIV.

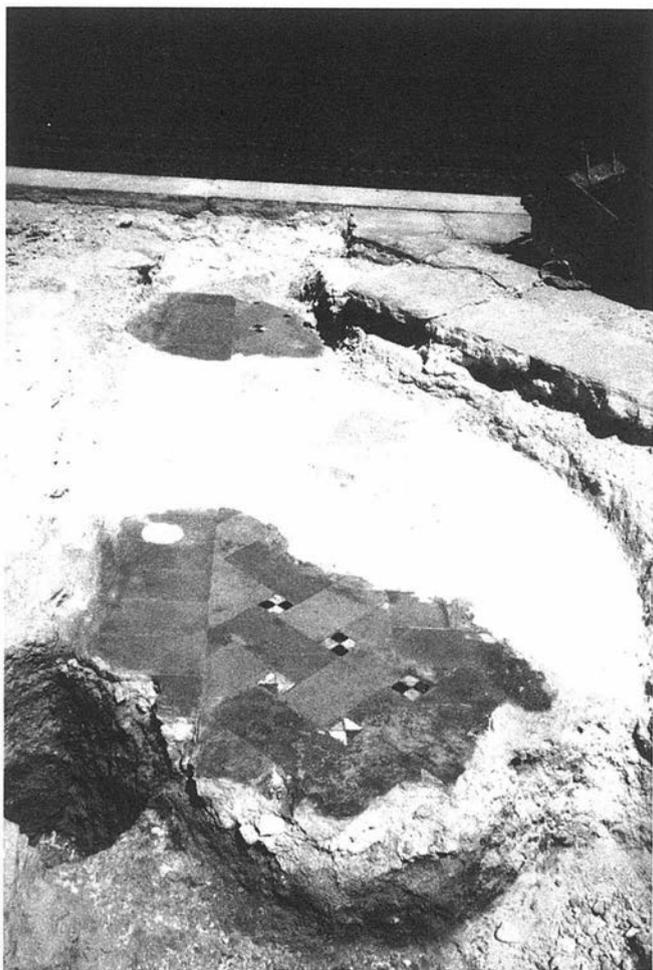
Estructura 3 (Lám. IV)

LAM. IV. Solería de alambrellas.

Solería de olambrillas con ladrillos de sección tronco-piramidal y módulo de 27 x 13'5 x 5 cm. El motivo decorativo de la solería está conseguido mediante la alternancia de ladrillos de color rojo y pajizo, y la inclusión de líneas de olambrillas de cerámica vidriada de 6'5 x 6'5 cm. Éstas repiten dos diseños: ajedrezado blanco/negro y aspado verde/blanco. El conjunto se enmarca con una doble cenefa de ladrillos rojos que parece indicarnos la utilidad de la solería como una estancia o lugar de tránsito.

Es de destacar la técnica constructiva: el firme de la solería ha sido horadado sobre el mismo tapial de la estructura 1; a continuación se ha procedido a la nivelación del cajón conseguido mediante un paquete de tierra oscura suelta sobre el que se ha colocado el mortero de cal que conforma la cama del pavimento, y, finalmente, la solería. Ya que tipológicamente hemos fechado la solería en el siglo XIV, es muy probable que la estancia que define formara parte del recinto religioso cristiano que perduró hasta la construcción de la actual catedral gótica, y que se conformó en la misma mezquita almohade.

Por último, señalar el estado fragmentario de la solería debido a depredaciones del ensolado, así como a la cimentación de los enormes apilastrados del siglo XVI de la Puerta de San Cristobal y las perforaciones para fijación del andamiaje que se utilizó en la terminación de la misma a finales del siglo pasado y comienzos de éste.

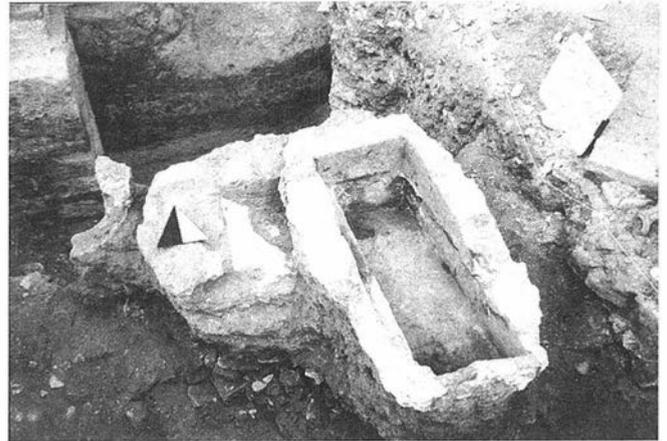
LAM. V. Detalle de las pilas menores.

Durante el proceso de excavación se puso en evidencia la utilización de este espacio como área de taller: así lo delatan especialmente las pilas que se hallaron en distintos puntos inmediatamente bajo la solería del atrio (Lám. V). La mayor de ellas está construida con ladrillos y revocada con un mortero grisáceo en su interior; las dos menores simplemente se fabricaron mediante el vertido del mortero en un hueco del suelo y con un pequeño encofrado interior para conformar el receptáculo. Aparecieron rellenas con restos de cenizas y herrumbre (¿pilas de herrero?), y alguna que otra moldura tallada de piedra.

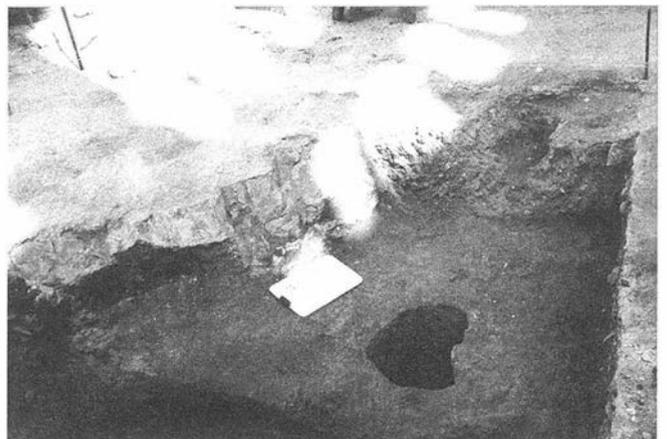
LAM. VI. Cimentación de la nueva portada del hastial sur.

do del brazo sur del crucero. Los trabajos se iniciaron a comienzos de 1887 y hasta 1888 consistieron en la preparación de la cimentación para la nueva portada. Según Casanova, que exploró la cimentación original en esta zona del crucero, ésta estaba formada por un fundamento de mampostería coronado por una resistente hilada de hormigón. Sin embargo, estos cimientos no ofrecían la suficiente confianza para soportar la portada proyectada, por lo que se procedió a ampliar los fundamentos existentes para enlazar los cimientos de la portada con los del resto del brazo meridional del crucero. Estos elementos han sido puestos en evidencia en nuestra excavación, detectándose la cimentación de la nueva portada compuesta de una o varias hiladas (según zona) de sillarejo calizo con una línea superior de unos 10 cm., en la que el componente principal son restos de talla seguramente de las piezas de la portada (este paquete se encuentra en gran parte de la extensión del atrio). Esta cimentación sigue una orla que sobresale entre

1,75 m. y 2,50 m. del frente de la puerta, lo que la dota de gran amplitud (como pretendió Casanova) y cuya profundidad máxima no pudo ser atestiguada, aunque en la zona detectada debemos decir que apoya en algunos puntos directamente sobre la estructura 1, llegando a desarrollar apenas unos 48 cm. de potencia (Lám. VI).

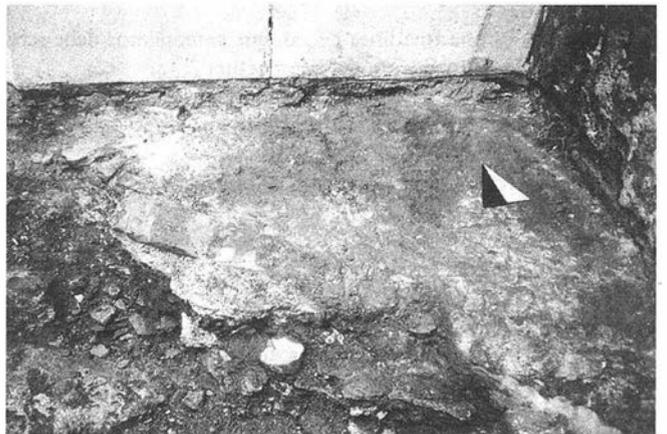
LAM. VII. ¿Cimentación original de la Catedral?

Siguiendo en esta dirección, si bien no sin dificultades de interpretación, la cimentación original tal vez se identifique con la aparecida al Este, en el ángulo extremo de confluencia de la Sacristía de las Cálices y la portada, y que parece responder a la tipología descrita por Adolfo Fernández Casanova (Lám.VII).
