ANUARIO ARQUEOLÓGICO
DE ANDALUCÍA / 1993

INFORME PRELIMINAR DE LA I.A.U. REALIZADA EN LA CALLE ESPIRITU SANTO A BARRERA DE OÑATE DE ECIJA, SEVILLA. 1991.

ESTHER NÚÑEZ PARIENTE DE LEÓN

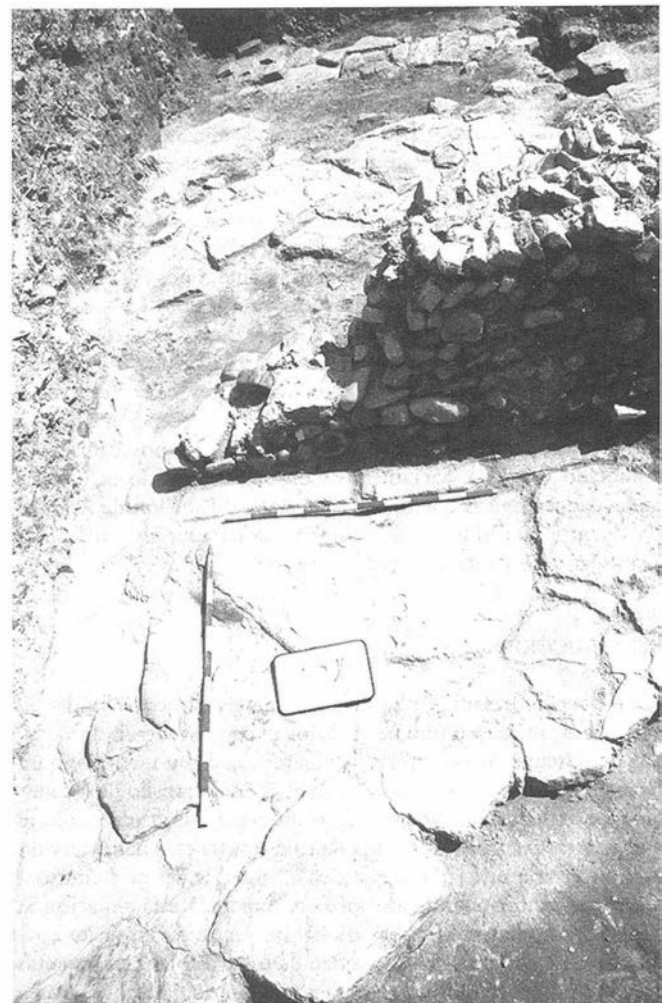
LAM. II. El ele. 2 en su fase A, superpuesto a la calzada, ele. 1.

- Ele. 1: tramo de calzada a base de losas de piedra jabaluna, de formas tendentes a poligonales y tamaños medio/grande; factura poco cuidada. Se ha descubierto en un sector de 7 mts. de longitud (se pierde vajo la valla de separación con el predio colindante) y una anchura de 2'90 mts. Observando un corte lateral que presenta, vimos que bajo la summa custra existe un nivel de unos 60 cms. de grosor de un compactado de tierra con manpuestos de piedras de distintos tamaños, tipo “emplecton”.

- Ele. 2: se trata de uno de los muros maestros que vertebran la separación de dos de las crujías de la casa romana; en él se pueden apreciar cuatro técnicas constructivas distintas:

- 2A: tramo construido con técnica tendente al spicatum, a base de trozos de ladrillos y piedras en hileras inclinadas alternantes. Factura cuidada pero endeble. Se conserva en algo más de 2'50 mts. de largo por 40 cms. de ancho y 90 de altura máxima. Debe corresponder a época tardorromana, momento en el que se efectúa una redistribución del espacio.

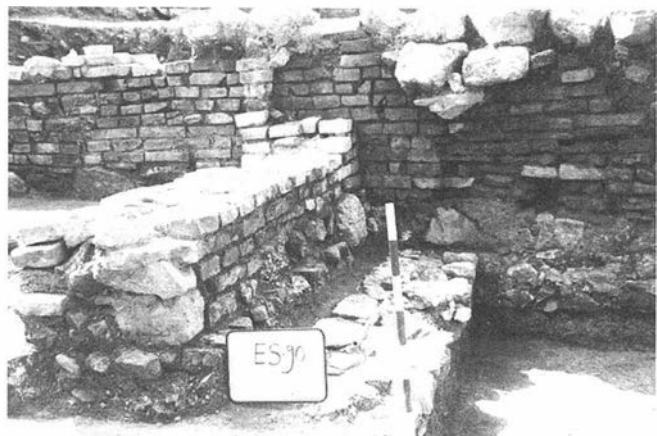
LAM. V. Los muros elementos 2, 11 y 14. A la izquierda (se observa sólo una esquina) el mosaico ele. 17.

- Ele. 11: muro formado por piedras de diferentes tamaños y clases, aunque generalmente son pequeñas, recibidas en barro. Forma ángulo con el Ele. 2 en su fase B y su edificación es similar, aunque más descuidada.

- Ele. 14: muro de ladrillos que mantiene una línea similar al anterior, aunque con una cierta desviación. No sólo por el ligero esviage, sino también por la diferente técnica constructiva, los suponemos dos estructuras distintas y adscribibles, igualmente, a diferentes fases.

En este caso, se conforma con ladrillos recubriendo ambas caras, entre las cuales existe un relleno de materiales de construcción y piedras, todo ello afianzado con tierra batida. Se encastra en el Ele. 2, fase C y junto con este y el Ele. 16, delimitaban tres de los lados de una estancia correspondiente al segundo momento constructivo. Se descubrió en 2'10 mts. de largo por 54 cms. de ancho y 60 cms. de alto.

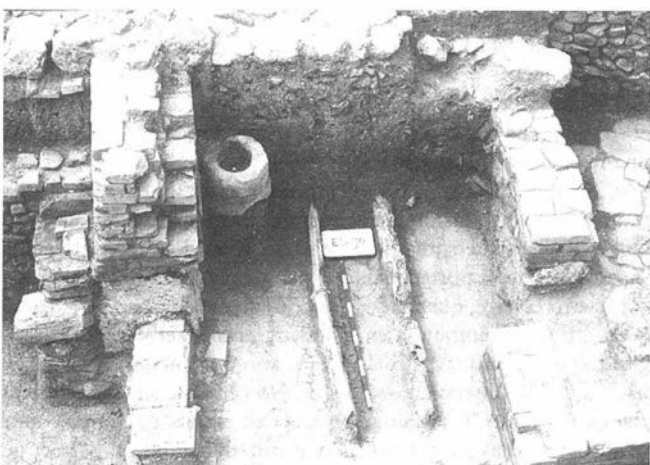
LAM. IV. Las tuberías de plomo ele. 5 entre los muros ele. 2, 3 y 6

- Ele. 5: dos tuberías de plomo, paralelas y con la típica sección en “gota”, que emergen del Ele. 2 por su cara occidental. Se conservan in situ, el una longitud de 1'50 mts. La situada más al N, atraviesa bajo el muro y aparece al otro lado, en 1'75 mts.

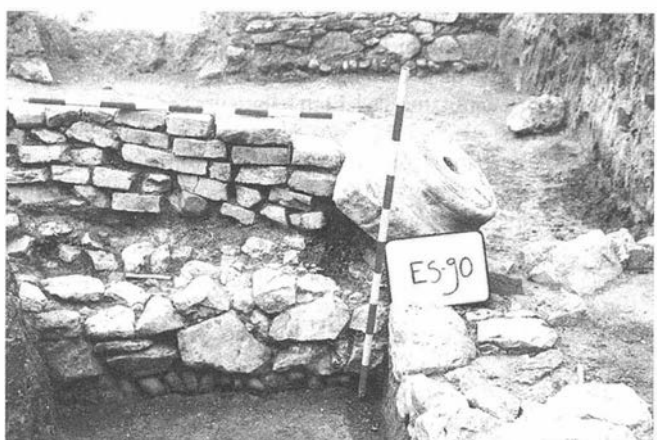
LAM. VI. El elemento 39 (basa de caliza) "adosado" al muro ele. 38.

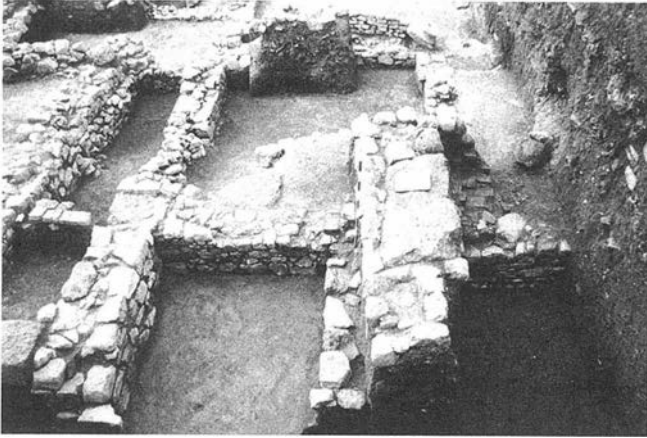
LAM. VII. Esquina S.E. de la excavación. Se puede observar en algunos de los paramentos, los diferentes recrecidos correspondientes a fases sucesivas en la habitación de la domus.

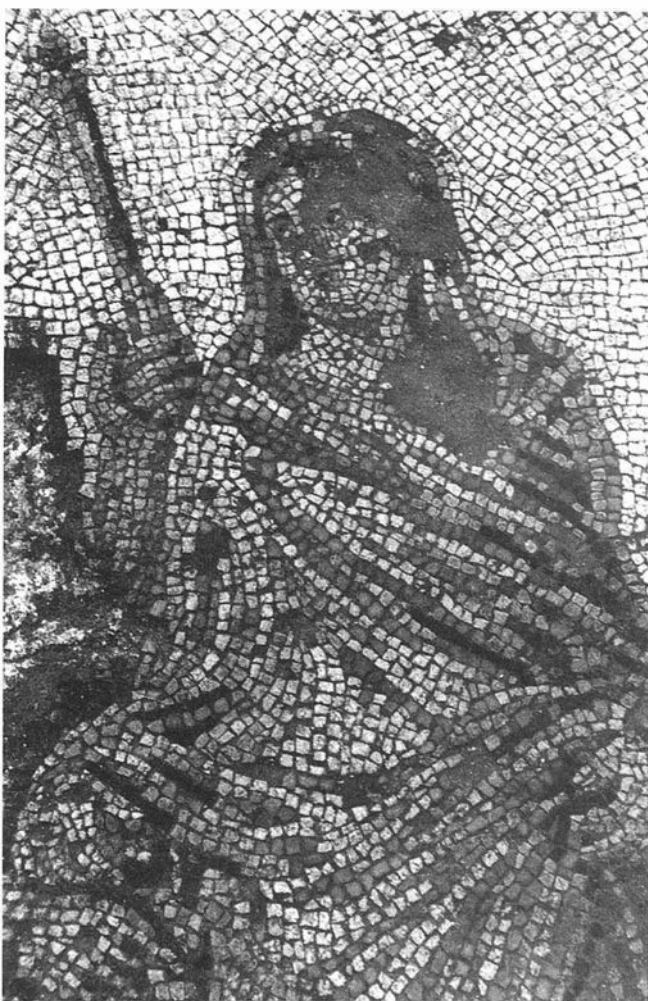
LAM. XV. Sector figurativo del mosaico ele. 79.

En lo que correspondería a el motivo central, se aprecia una figura, con muy buena ejecución y que representa un motivo que nunca hemos visto ni en Ecija ni, en general, en la Bética: se trata de una figura sedente revestida de un solemne manto en tonos azules y con la cabeza velada; el rostro se representa casi de frente, con gran serenidad, aunque algo más tosco en su configuración que los del Cortejo Báquico, quizás debido
