**ANUARIO ARQUEOLÓGICO**  
**DE ANDALUCÍA / 1988**

# EXCAVACION EN LAS CALLES FRANCISCO NUM. 15 Y 17 Y MORTECINA NUM. 7 Y 9. ECIJA. SEVILLA

ESTHER NUÑEZ PARIENTE DE LEON

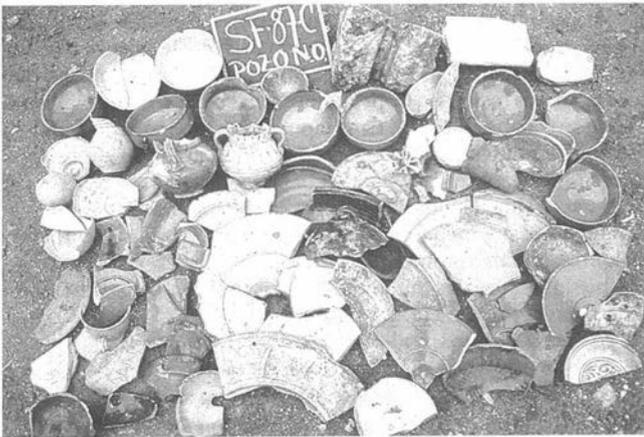
LAM. 1. Materiales fundamentalmente modernos, aparecidos en el pozo NO.  
LAM. 2. Vista general de las estructuras aparecidas.

Respecto a los primeros, tenemos que reconocer que merced a las tinajas y pozos ciegos, se ha recogido un elenco de materiales de toda clase, comprendidos entre los siglos XVI y XIX, entre los que habría que destacar los vidrios, que presentan una tipología muy variada, entre ellos un ungüentario completo, evidentemente descontextualizado, puesto que se encontró junto a elementos exclusivamente modernos; gran número de resellos, sobre todo de Carlos III y Felipe IV y una amplia gama de cerámicas, tanto comunes como vidriadas, muchas de ellas enteras, otras fragmentadas pero completas, mereciendo atención especial algunos jarros, escudillas y platos que presentaban pastas y decoraciones muy elaboradas (Lám. 1).

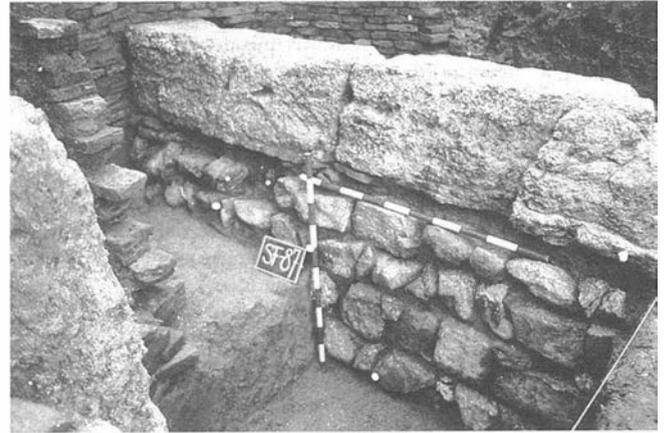
LAM. 3. Detalle del muro y cimentación.  
LAM. 4. Detalle del muro 7 y de la atarjea.

4.- Muro de sillares de arenisca, que se conserva en toda la longitud del corte, aunque en una sola fila de altura. Las dimensiones son similares en los seis sillares que configuran lo encontrado del muro: 1,40 por 0,50 por 0,35 mts. y las diferencias de encaje se subsanan introduciendo calzos de trozos de ladrillos, cantos rodados... recibidos en una argamasa pobre en cal y con pequeños fragmentos de cerámica. A 0,70 mts. del ángulo con el muro 8, hay un estage, posiblemente de una puerta de 2,30 mts. de anchura. La cimentación está hecha a base de piedra mediana y menuda en el sector N, mientras que hacia el S presenta una factura mucho mejor: piedras de tamaño medio y grande, dispuestas con las caras planas al exterior y en cuatro filas de altura, con un total medio de 1,85 mts. (Lám.3).
