# **ANUARIO ARQUEOLÓGICO DE ANDALUCÍA 2007**

# **ACTIVIDAD ARQUEOLOGICA PREVENTIVA MEDIANTE SONDEOS ARQUEOLÓGICOS VINCULADA A LA OBRA DE CONSOLIDACIÓN ESTRUCTURAL DE CASA MORISCA EN C/ PANADEROS Nº 12 (GRANADA).**

**RESUMEN:** Los trabajos arqueológicos realizados en la casa morisca situada en la calle Panaderos, nº 12, han posibilitado documentar los niveles originales que conformaron la primitiva vivienda, y como la misma tras un seísmo, en el que queda seriamente dañada, se reestructura en varias reformas, hasta adquirir la configuración actual.

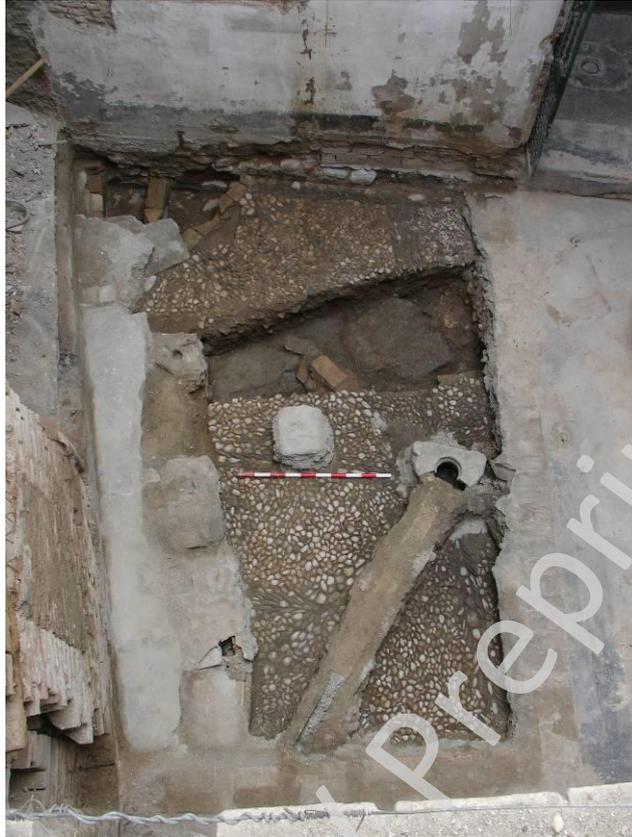
Pavimento moderno con restos del desagüe del patio.

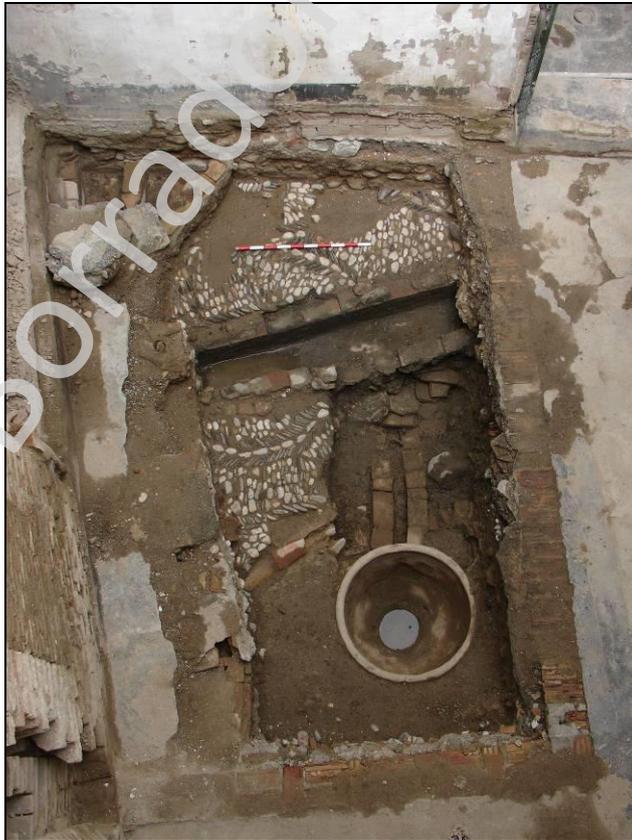
Empedrado original del siglo XVI. Detalle de la tinaja-alberca.

A su vez, adosado a dicho pavimento y en su vertiente Oriental, aparece los restos de una tinaja (UE 510) a la que entraba agua procedente de un atamor sobre la pared y de la que nuevamente salía a través de un conducto a base de atanores de barro (UE 520) con dirección septentrional hacia el patio bajo el pavimento (UE 512).

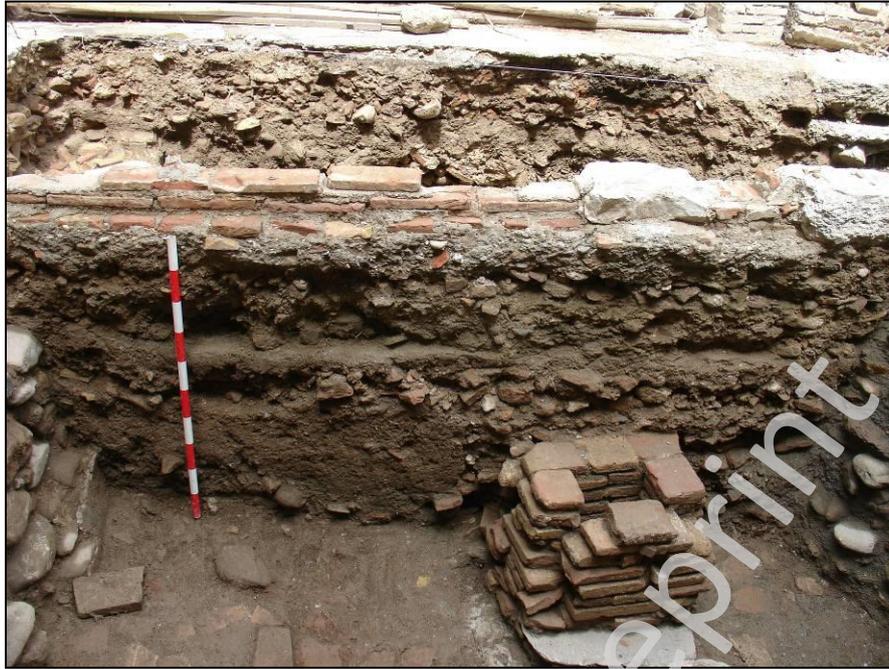
Vista de la sección del sondeo 1. En plano detalle del surtidor de ladrillo de la acequia.

Ubicado en el lateral del patio interior de la vivienda, tiene unas dimensiones de 3 x 3 metros. Se inició el trabajo retirando el suelo de cemento actual que cubría todo el patio y su correspondiente capa de preparación (**UE 101 y 102**), bajo la cual se documentó un estrato de tierra y demás material de derribo (**UE 103**), que cubría y ocultaba un gran empedrado tosco (**UE 113**). Paralelo a él, se adosaba a occidente un muro de ladrillo dispuesto a sardinel (**UE 115**) que lo separaba físicamente de otro suelo de cemento (**UE 112**) que ocupaba prácticamente la parte Este del Sondeo.

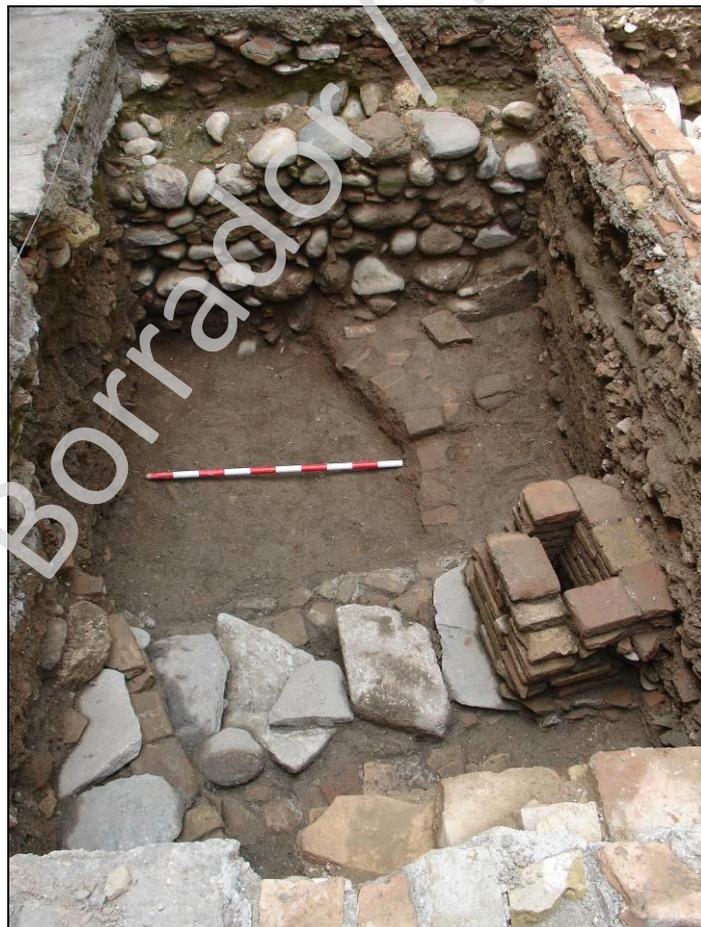
Muro de contención de las paratas moriscas.

Este estrato a su vez cubre y amortiza una serie de estructuras compuestas por un muro de aterrazamiento (UE 216) que se ubicaba en toda la parte Sur del sondeo construido mediante la disposición de grandes mampuestos conformando así su cara exterior mientras que el interior se presentaba relleno de material de construcción y desecho. Desde el mismo muro y adosado a el discurre perpendicularmente otro muro de cantos trabados con barro (UE 218) hasta alcanzar una acequia (UE 219) a la que se adosa, la cual está construida a base de ladrillos y cubierta de lajas de pizarra que cruzando toda la parte central del sondeo tiene una orientación Este-Oeste. Junto a ella, y adosándosele, se documento un pozo ciego formado por una circunferencia de piedras (UE 220).

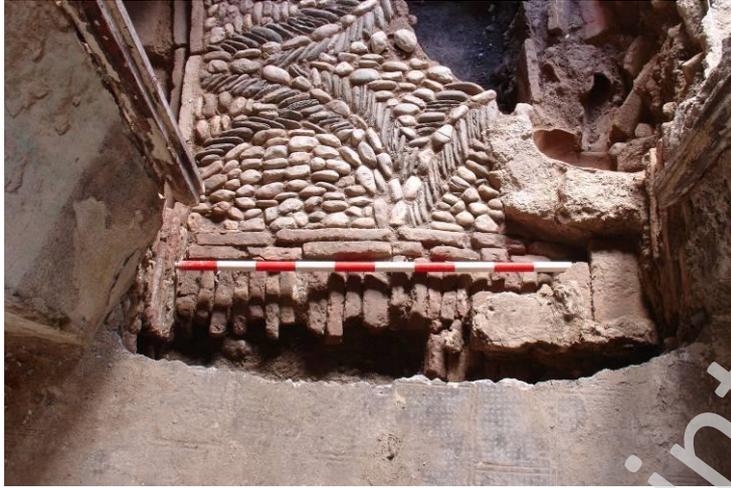
Detalle de los restos de la jamba de ladrillo de la crujía Sur, que ha sido arrasada, Sondeo 5.

Por último se realizó una pequeña cata de 0,50 m de anchura a modo de avance aprovechando los restos de la jamba aparecidos hacia la estancia próxima donde se percató que la misma está sumamente alterada ya que todo el depósito excavado se concreta en una capa potente de rellenos (UE 537) aportados modernamente. Sólo en su lateral Este se pudo documentar bajo el mismo estrato los restos de un muro (UE 545) reaprovechado a modo de cimentación por el muro de la casa actual que se relaciona con el cierre Este de la crujía Sur.

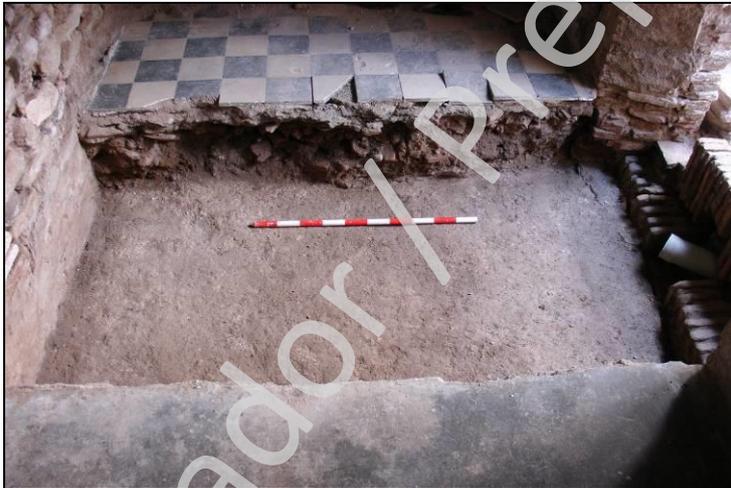
Sondeo 4. Pavimento de cal del siglo XVII.

estancia, y su correspondiente capa de preparación de cemento (UU EE 401 y 402) bajo la cual se encontró un potente estrato de cascajo y demás materiales de derribo que cubrían un suelo de cal apisonado que ocupaba todo el sondeo (UE 407). Asociado a dicho suelo y bajo el actual vano de la puerta se documentó un escalón de ladrillo dispuesto a sardinel que se abría hacia el patio (UE 406). Por debajo del mismo se documentó la emergencia de otro suelo de las mismas características asociado a reparaciones relacionado con la misma jamba (UE 409). Bajo estos dos suelos sólo hay la presencia de un fuerte estrato de tierra con material cerámico (UE 410) datado en el siglo XVI y de los restos de la cimentación del muro (UE 411).

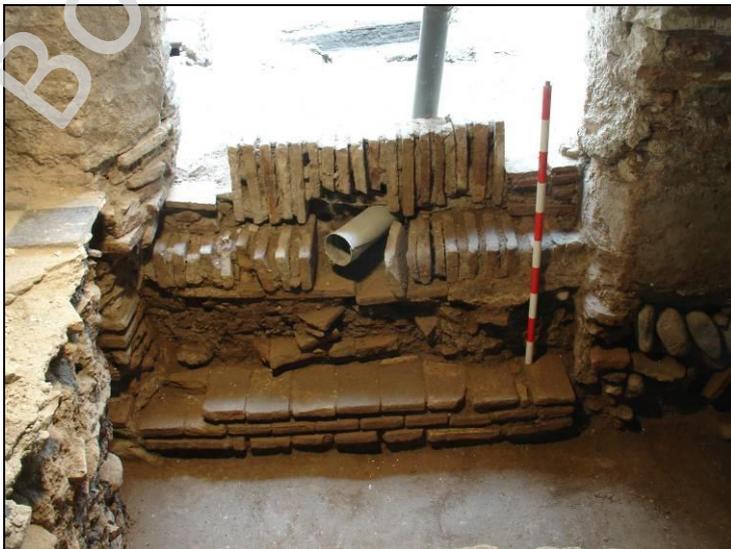
Superposición de vanos Sondeo 4.

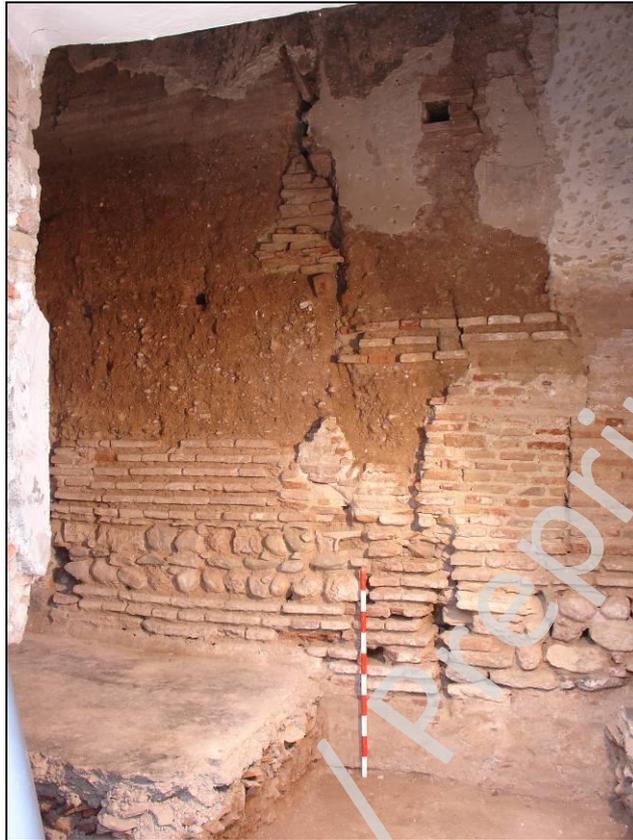
Detalle de la fractura en la pared producida por un terremoto. La misma está reparada mediante parches de ladrillo.

Hay elementos y datos que nos inducen a pensar que durante este periodo se produjo un seísmo importante, afectando seriamente a elementos de la vivienda, los cuales deben de ser reformados y repuestos. Se ha documentado en la única crujía conservada, una fractura importante en el muro Oeste que atraviesa desde los cimientos hasta la parte superior, partiendo el lienzo murario en dos zonas, donde el lado más oriental, se encuentra unos 0.30 m. ligeramente rehundidos con respecto al occidental. Esto provoca que dicha fractura tenga que ser reparada mediante la inserción de ladrillos con mortero. En este sentido documentamos más reparaciones de este tipo en otros restos de paramentos documentados en la vivienda, como por ejemplo, la reparación a base de ladrillos que presenta una fractura en el tapial de la cara interior del muro Sur de la crujía Sur. La misma fractura se puede observar en el muro de fachada de la crujía Oeste, aunque es de menor realce y solo es visible en la parte superior, si bien hay otros elementos relevantes que nos hacen sopesar dicha hipótesis. En tal sentido, tenemos una apertura de la cubierta de la galería superior que ha sido reparada mediante el reparcheado con listones de madera. Encontramos ligeramente desplazados de sus huecos en el muro, los travesaños de madera que formaban la propia cubierta; e incluso el travesaño de madera que coronaba el vano de la puerta superior está desplazado de su ubicación original.

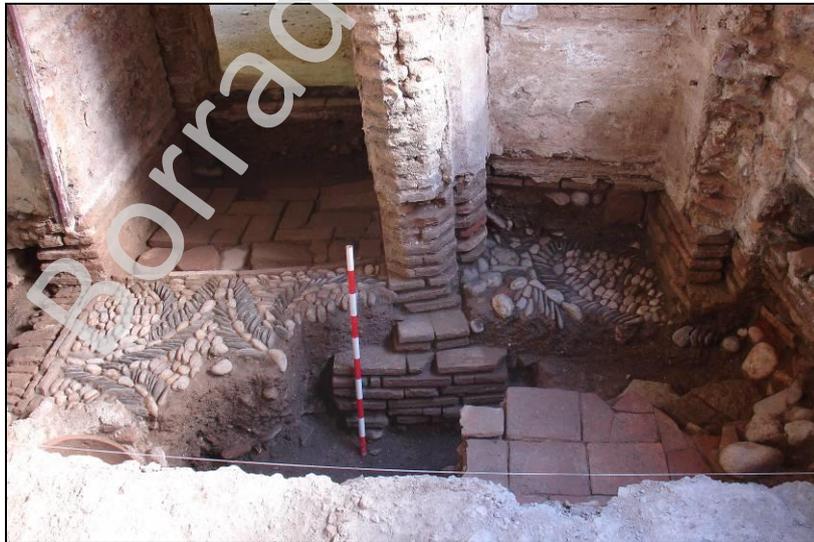
Pavimento original del patio morisco, Sondeo 5.

En la estancia, y una vez retirado los pavimentos modernos y el estrato de tierra que los cubría, se documentó el propio pavimento empedrado que discurría debajo del suelo enlosado (UE 512), el cual se levantó. Dicho empedrado se encontraba destruido en su zona oriental debido a la construcción moderna de una alcantarilla a modo de acequia (UE 531) que cruzaba todo el ancho de la estancia adosado al muro.

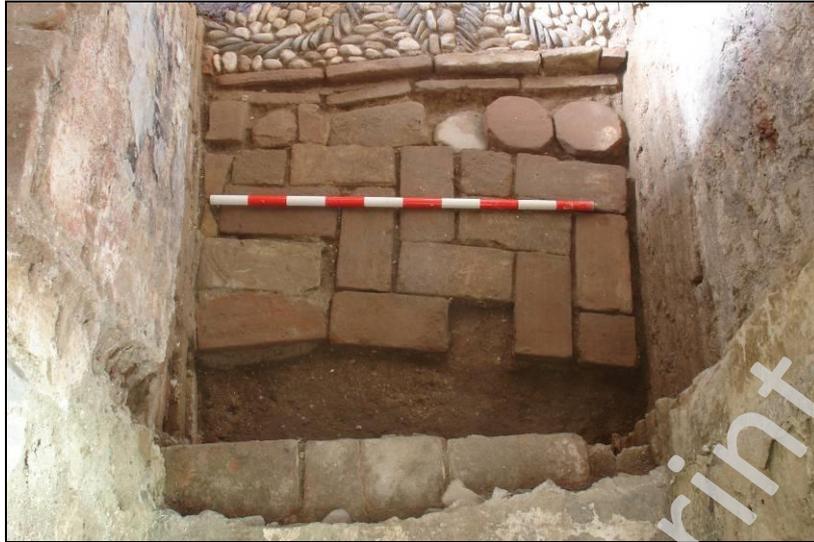
Pavimento enlosado morisco del tinajero o zaguán de salida.

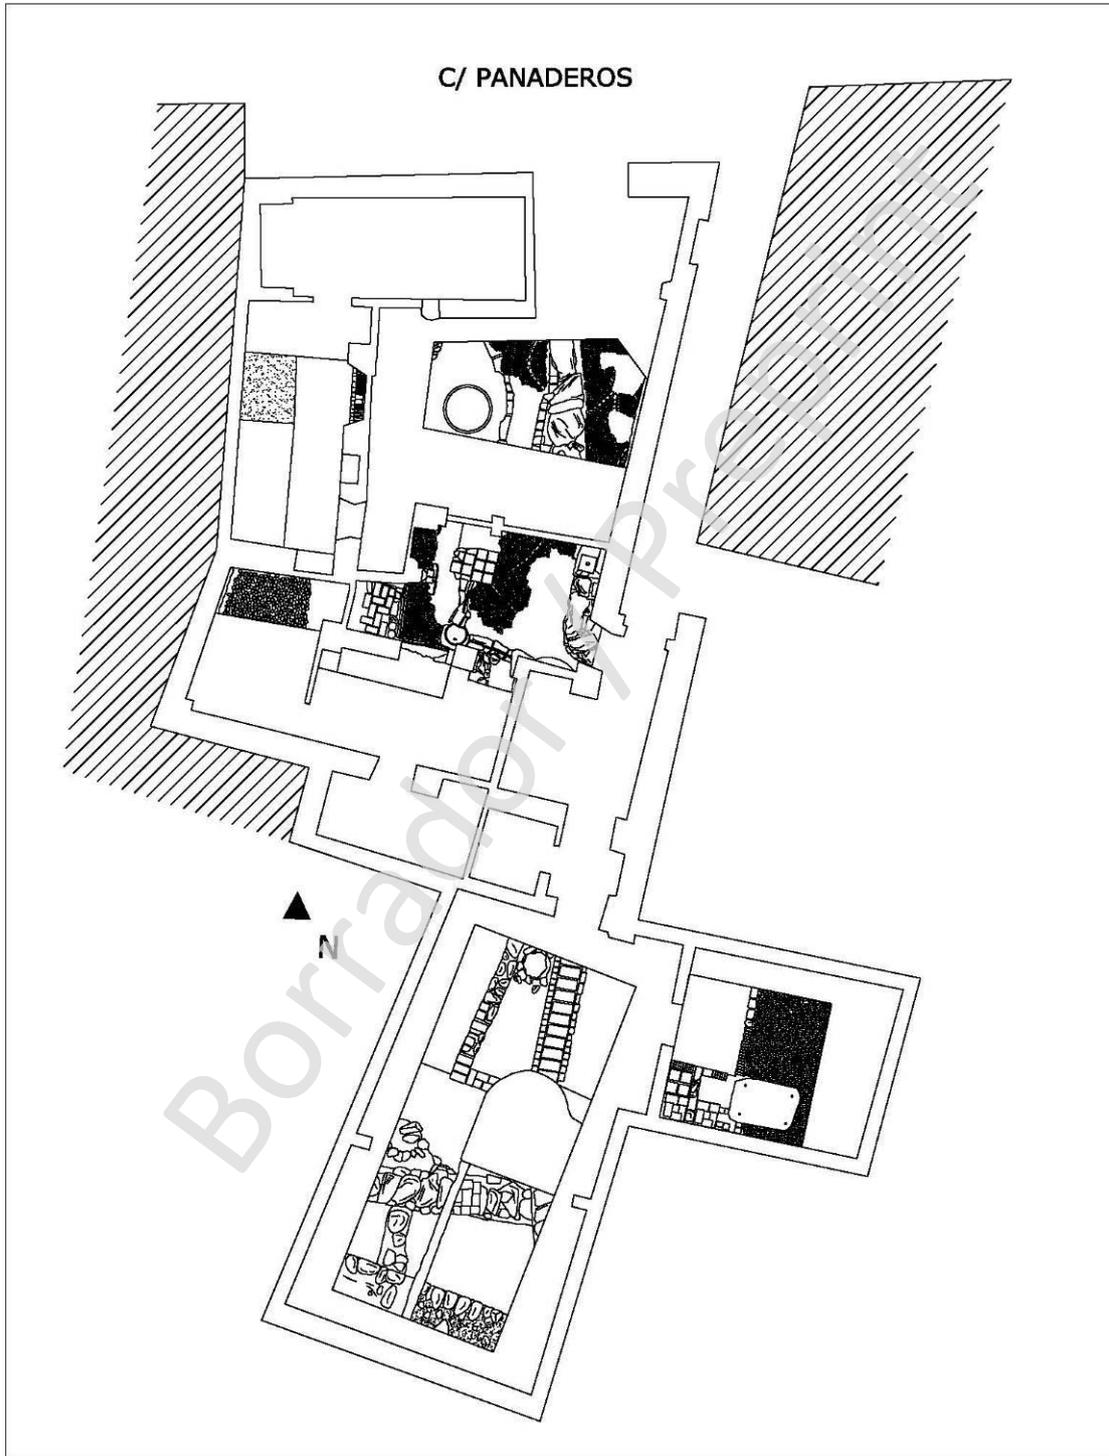
Planta actual de la vivienda con la ubicación de los restos documentados.
