ANUARIO ARQUEOLÓGICO DE ANDALUCÍA 2007

We are located in the Pago de Lunes , in the metropolitan area of Granada. This is one an important area of the Vega district. We are nearly of archaeology rest of the Torreón del Lunes, an a very important example of medieval structures for the history of La Vega. In this actuation hasn't been found any nivels of archaeology interest of this place.

Esta actuación estuvo encaminada en la inspección y control de los movimientos de tierras producidos en la ejecución del proyecto de Restitución del cauce del Barranco de Malacaví (Monachil-Cájar), en la desembocadura al río Monachil, en el Pago del Lunes, junto a los restos, ya descritos con anterioridad, de la Torre Molino de Cájar, con el fin de velar por la posible aparición de restos de interés y proceder al registro de los niveles arqueológicamente fértiles mientras se llevaron a cabo los trabajos de extracción de tierras.

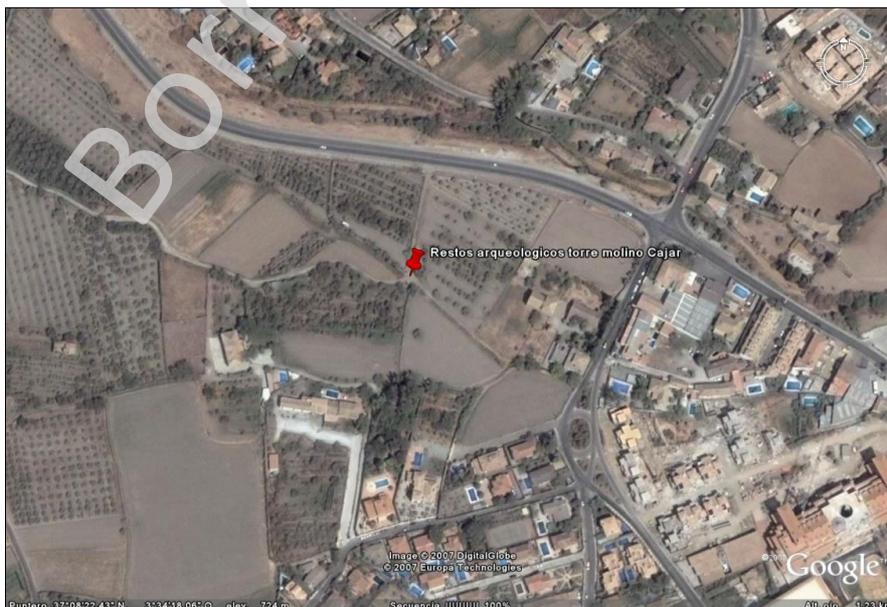
Los restos medievales se localizan en el denominado Pago de Lunes (Cájar-Granada). Coordenadas UTM x: 4946.007, y: 5205.042, z: 597.203.

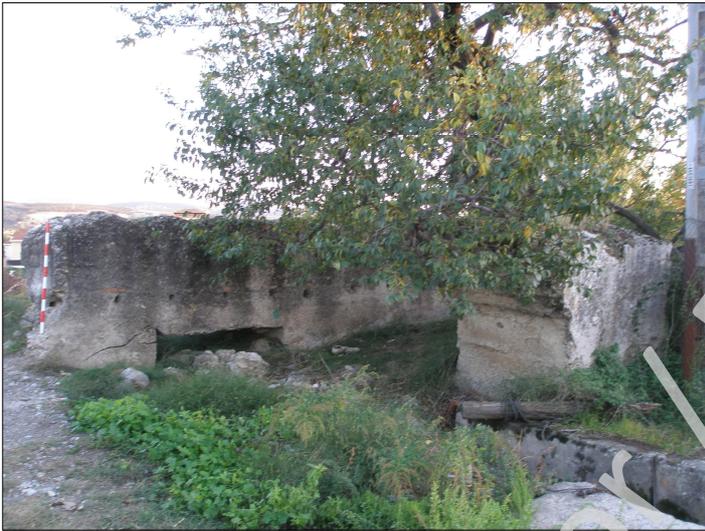
Vista de la estructura medieval.

Se trata de una estructura realizada en tapial hormigonado muy rico, fabricado con piedras, árido y abundante cal para el mortero de hormigón que forman las tapias. En este caso las agujas empleadas en la construcción eran cilíndricas y al parecer de metal por la impronta tan limpia,

aún apreciable, que dejaron al extraerlas con la masa del tapial aún fresca. La estructura es de forma rectangular y conserva tres de los cuatro muros, el cuarto se observa a ras de suelo. Estos son muy potentes, de 1m aproximadamente de grosor cada uno. La construcción tiene una longitud de 7m por 4m de ancho. La altura no la conocemos puesto que no se conserva el alzado completo. La estructura ha sido identificada como un molino o como una torre. En realidad, ambas interpretaciones presentan problemas de difícil solución sin una intervención arqueológica de mayor calado. Para ser un molino le faltarían elementos esenciales: en primer lugar, las reducidas dimensiones interiores de la estructura (2m de anchura por unos 4m de longitud) hacen poco viable la instalación de la maquinaria para la molienda. Además, la construcción de una instalación artesanal de este tipo en un tapial de hormigón tan rico no es usual ni necesaria. Su construcción hubiera requerido de una inversión excesiva para su función. Por otra parte haría falta que el agua de la acequia ganara presión mediante un terraplén que elevara el canal para que, finalmente, cayera en un cubo que moviera el rodezno del molino. Ninguno de los elementos

está presente ni parece que lo haya habido. Más plausible parece la posibilidad de que fuera una pequeña torre de vega, tanto por la forma y dimensiones como por el material empleado en su construcción, pero igualmente presenta un grave problema: la presencia de la acequia que atraviesa la estructura. El hueco por el que pasa la conducción de agua parece haber sido hecho al mismo tiempo que el resto de los cajones del tapial y, por tanto, sería coetáneo. Esto restaría todo valor defensivo a la posible torre.

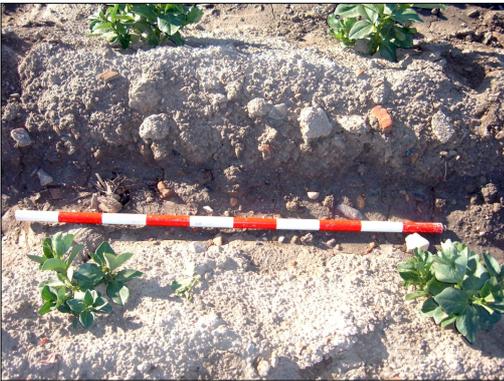
Imagen de los fragmentos cerámicos en la tierra de labor.

Antes de comenzar los trabajos de movimientos de tierras se prospectó la superficie afectada por las obras, documentándose a nivel superficial numerosos fragmentos cerámicos, con una cronología que oscila entre la edad media y la época contemporánea.

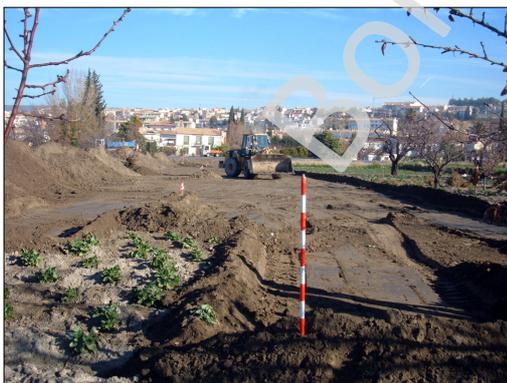
La intervención dio comienzo con un primer rebaje superficial de unos 20 cm en todo el terreno que ocupa en este tramo la ejecución de las obras. A simple vista, en el nivel superficial de tierras cultivadas, **UEN-001**, se apreciaban numerosos fragmentos de cerámica andalusí, moderna y contemporánea, pero una vez rebajado los primeros 20 cm su presencia comenzó a ser escasa, por no decir nula. Esto nos hizo pensar que los fragmentos provenían seguramente de otra zona, mezclados con estiércol para la tierra de labor.

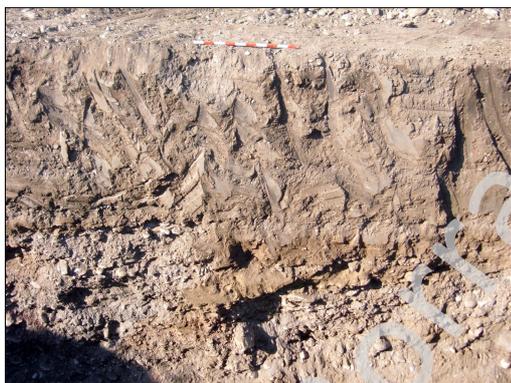
Bajo este nivel de arenas UEN-002, a una profundidad media de -2 m, se ha localizado otro nivel geológico, la **UEN-003**, con una potencia que oscila entre los 0,5 m y 1,5 m, este nivel se corresponde con una capa de gravas deposicionales muy sueltas. Estas se localizaron en la mayor parte del recorrido de la zanja aunque si bien, comienzan a desaparecer conforme avanzamos hacia el Norte, en dirección a la cuenca del río Monachil.

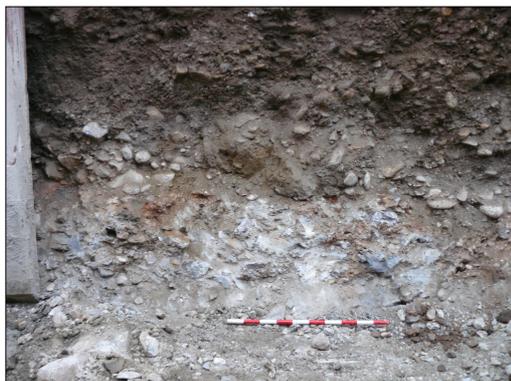
Bajo el nivel de gravas, en la zona más cercana a las terrazas del río, a una cota media de 719 m sobre el nivel del mar, se localizó la **UEN-004**, se trata igualmente de un nivel geológico, en esta ocasión se trata de conglomerados con lentejones limo-arenosos. Con una potencia hasta el suelo de la

zanja que oscila entre los 0,5 m y 1,5 m conforme nos acercamos al río Monachil.

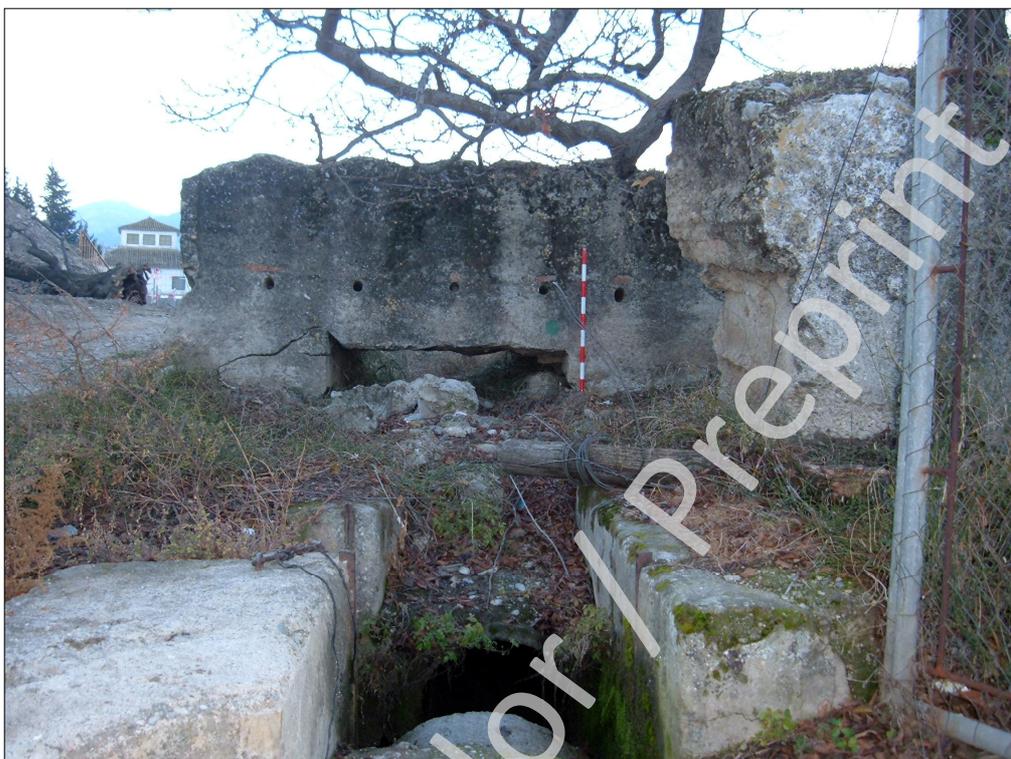
Imagen del Torreón y de la acequia del Jacín.

Por otro lado no podemos aportar más información acerca de los restos de la Torre molino de Cájar si no se realiza una intervención arqueológica de mayor calado. No está de más recomendar la buena catalogación del torreón como Bien de Interés Cultural, la delimitación de su entorno y una puesta en valor de los restos, que pueden ser considerados como un ejemplo muy importante en el conjunto de la Vega de Granada y que en la actualidad se encuentran en un estado de abandono total. Además tales vestigios pueden verse amenazados por la construcción de viviendas en su entorno.

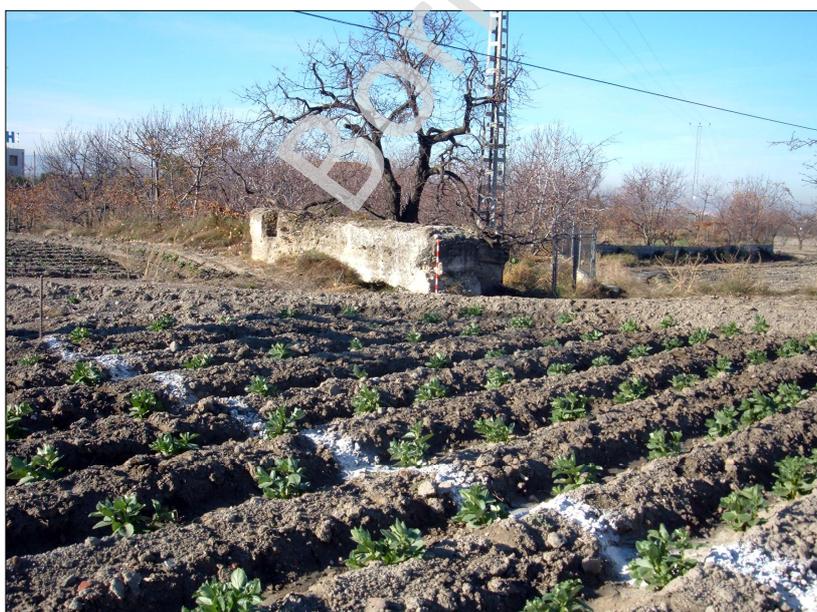
Imagen: detalle del distanciamiento de la ejecución del proyecto de los vestigios de torreón como primera cautela de no afección a los mismos.

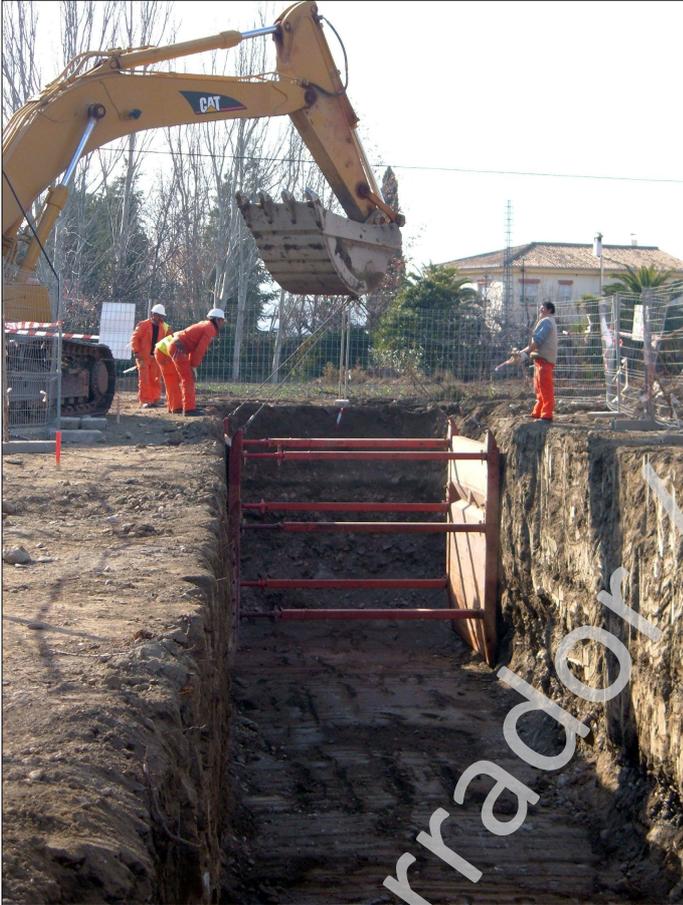
Imagen: desarrollo de los trabajos de entibación de los perfiles de la zanja
