ANUARIO ARQUEOLÓGICO DE ANDALUCÍA 2007

INTERVENCIÓN ARQUEOLÓGICA PREVENTIVA. DE CONTROL DE MOVIMIENTO DE TIERRAS PARA DIAGNOSIS DEL SUBSUELO

Calle Coronel nº 2

Málaga

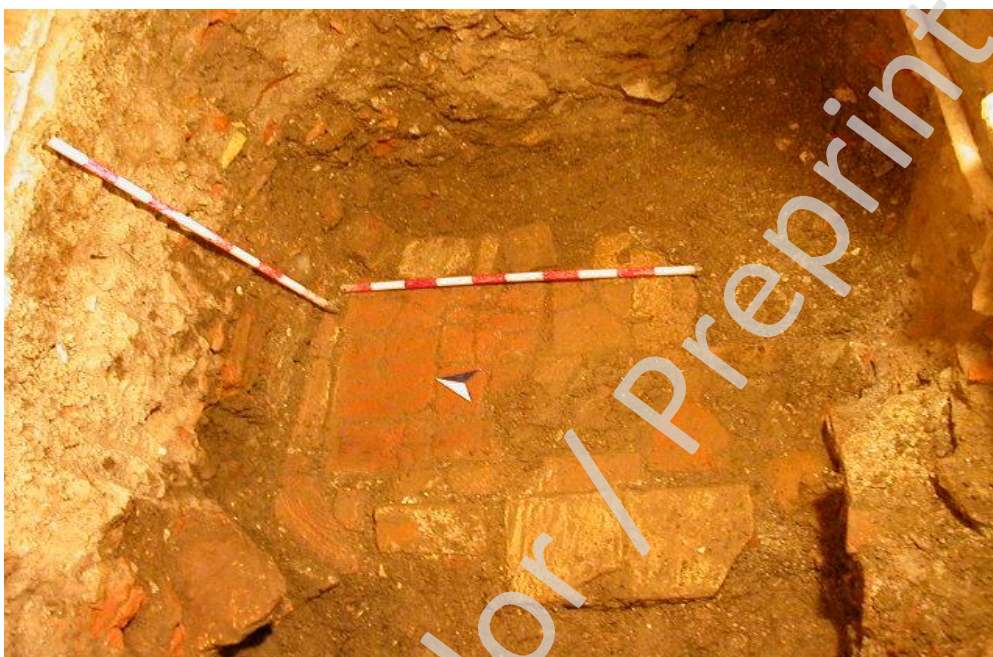
Lám.II. Superposición de solerías musulmanas.

Se trata de los restos de dos pavimentos de barro superpuestos (lám.II) (U. E. P 19), el primero formado por mazaríes de color rojo y formato 0,30 x 0,30 x 0,035 m. y el segundo con una elevación de 0,04 m., (U. E. 20) construido con mazaríes de color amarillo y formato 0,29 x 0,29 x 0,035 m. Tanto las juntas de unión como el lecho sobre el que descansaban se encontraban selladas con un mortero hidráulico de cal.

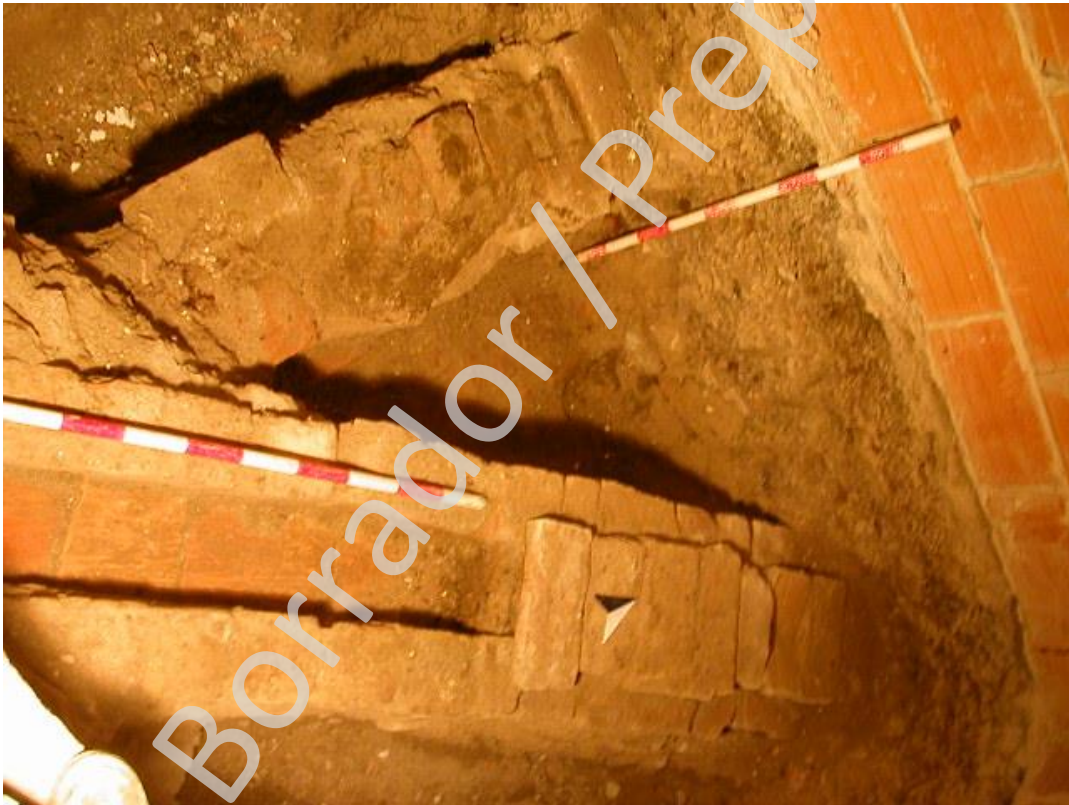
Lám. III.

Este momento viene representado por un tramo de una atarjea (U. E. 6) de 0,50 m de ancho x 0,18m. de altura y 2,50 m. de longitud noreste-suroeste registrada , quedando el resto embutida en los perfiles norte y sur. La canalización (Lám ; fig.) se encuentra ejecutada en fábrica de 2 hiladas de ladrillos superpuestas, y sección rectangular formada por base, paredes y tapa registrable, unidos con argamasa de cal y arena. El interior del canal de 0,18 m. de ancho y 0,18 m. de profundidad, se encontraba colmatado por tierras negras que embolaban abundantes guijos de pequeño tamaño.
