ANUARIO ARQUEOLÓGICO DE ANDALUCÍA 2007

INTERVENCIÓN ARQUEOLÓGICA PREVENTIVA. DE CONTROL DE MOVIMIENTO DE TIERRAS PARA DIAGNOSIS DEL SUBSUELO

Calle Sebastián Souvirón nº4-6

Málaga

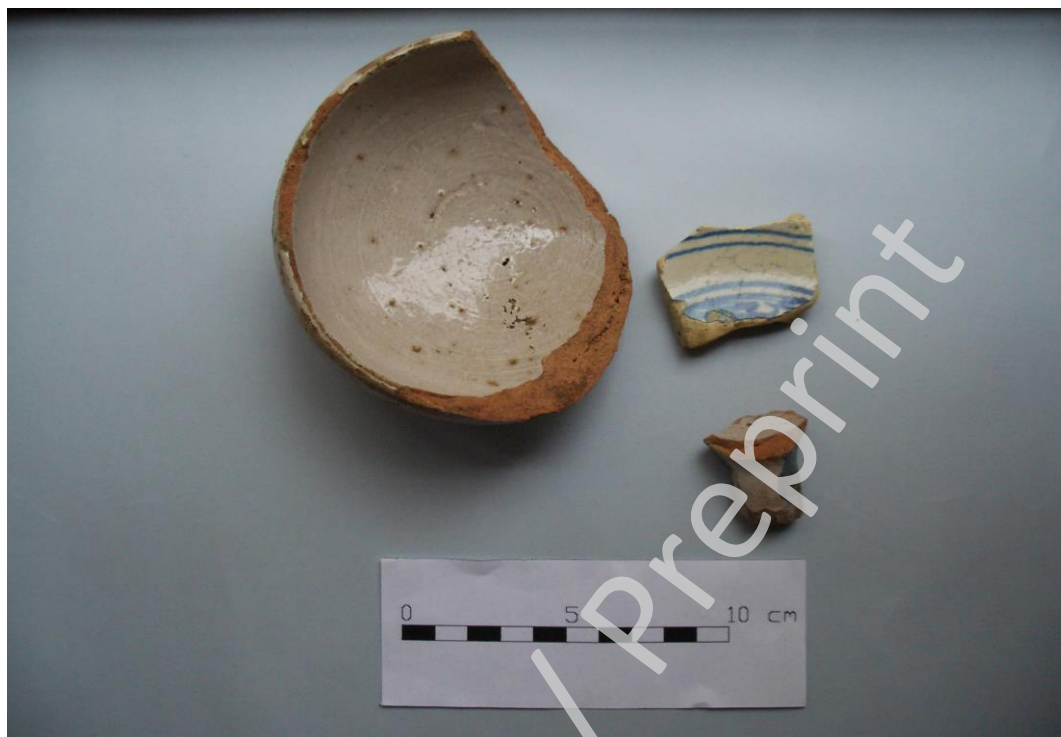
Lám.I. Fragmentos cerámicos S.XVII.

El interior de la caja se encontraba colmatado por tierras oscuras que contenían restos de materia orgánica, y alguna que otra cerámica de edad moderna, (siglos XVI-XVII), perteneciente a un ajuar doméstico y referidas (Lám. III) a un fragmento (Figura 3:1) cerámico vidriado en blanco estannífero y dibujado a pinceladas con motivos de círculos concéntricos y trazos esquematizados en azul, y un cuenco que se encontraba incompleto vidriado en blanco estannífero lechoso de perfil quebrado al exterior y continuo al interior y asiento rehundido; ofrece una altura de 5 cm. y un diámetro en el labio superior de 11,5 cm., ambos de estilo talaverano y manufacturado en Triana, Sevilla .

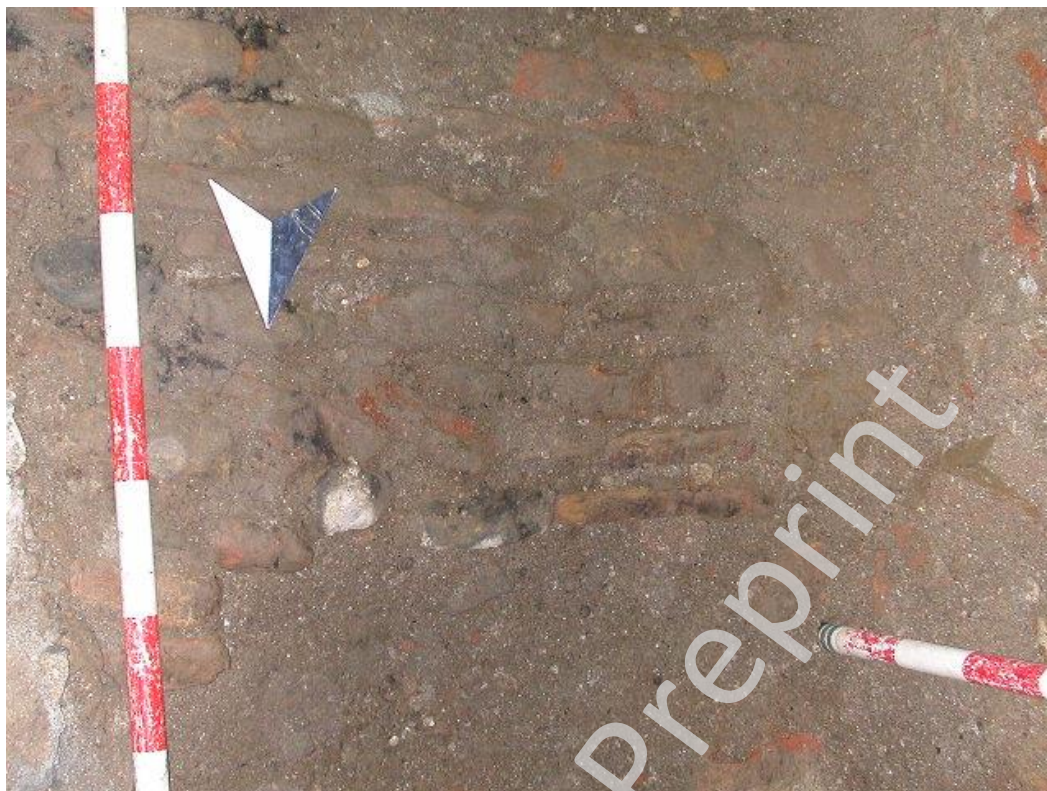
Lám II. Detalle del pavimento de ladrillos.

Esta fase constructiva se encuentra representada (fig.2) por parte de un pavimento ladrillos dispuestos de canto (U. E. 14), tomados con cal y arena, entre los que se observan la presencia de cantos rodados sentados de plano sin ninguna ordenación, por lo que suponemos que fueron empleados para sustituir a los ladrillos desgastados por el uso .

Estructura: resto de pavimento de ladrillos sentados de canto y unidos con arena y cal.
