# **ANUARIO ARQUEOLÓGICO DE ANDALUCÍA**

## **2007**

En la memoria del proyecto de Intervención Arqueológica en la Alcazaba de Loja. Fase II, redactado por D. José Manuel Cuello Sáez (Arquitecto) se planteó la necesidad de recurrir a la Arqueología en apoyo a la intervención de restauración así se proponía:

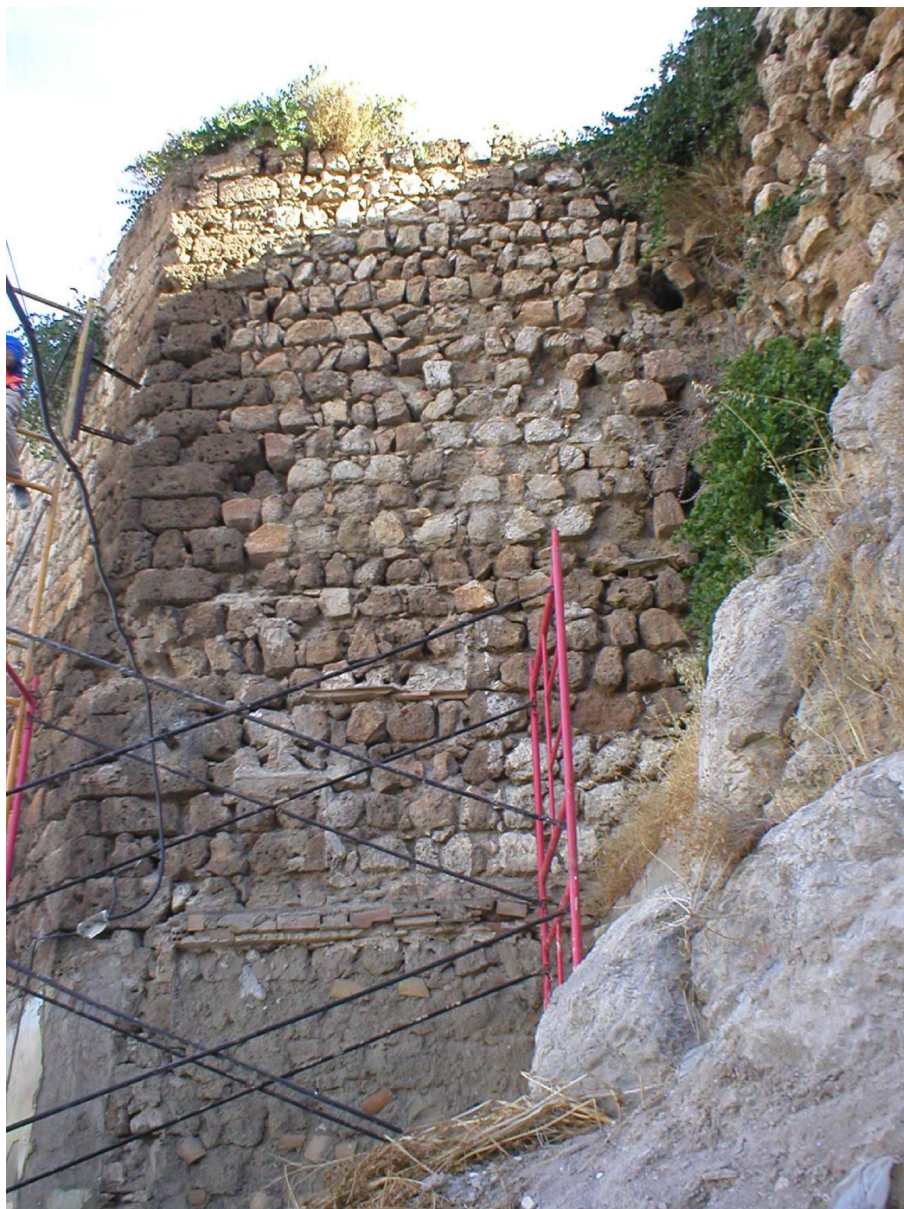
Torre ochavada desde el Sur

en curso un proyecto propio. Ésta no pertenece al recinto de la Alcazaba, si no a perímetro amurallado que se extiende al N de esta. Ha sido objeto de restauración reciente en su exterior, pese a ello es objeto de vertidos continuos de basuras y escombros.

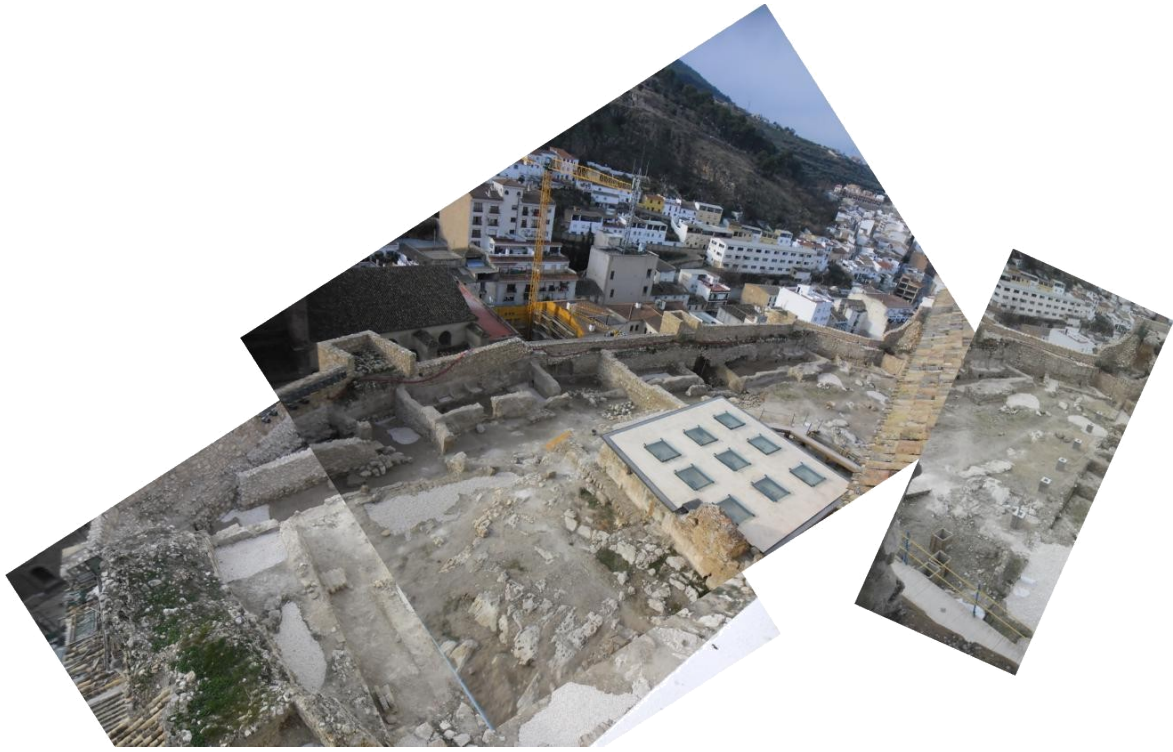
VISTA GENERAL DEL PATIO DE ARMAS DE LA ALCAZABA DE LOJA
