ACTIVIDAD ARQUEOL GICA PREVENTIVA EN LA PARCELA 12 B DEL PLAN PARCIAL O7

Datos b sicos de la actividad arqueol gica

Resumen

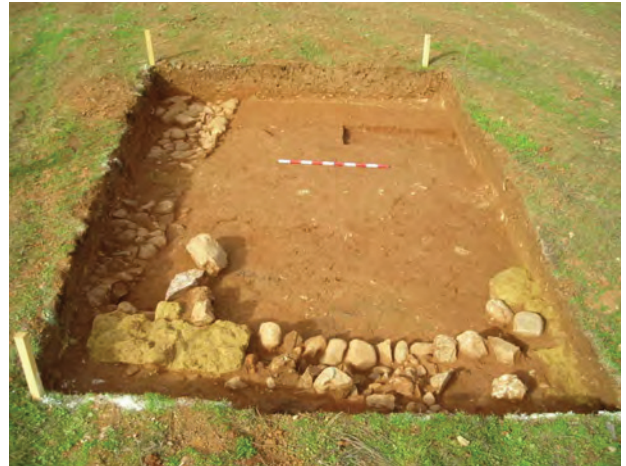
Lámina I. Excavación del sondeo 10. Se puede observar la cota en la que se ubican los restos arqueológicos respecto al terreno de cultivo.

En todos los sondeos excavados se produjeron resultados positivos (L m. I), consistentes en muros y suelos de ocupaci n de un sector del arrabal que se viene registrando en el P.P. O7, muy arrasados por la acci n de los arados en esta zona cultivada hasta hace pocos a os (L m.II).

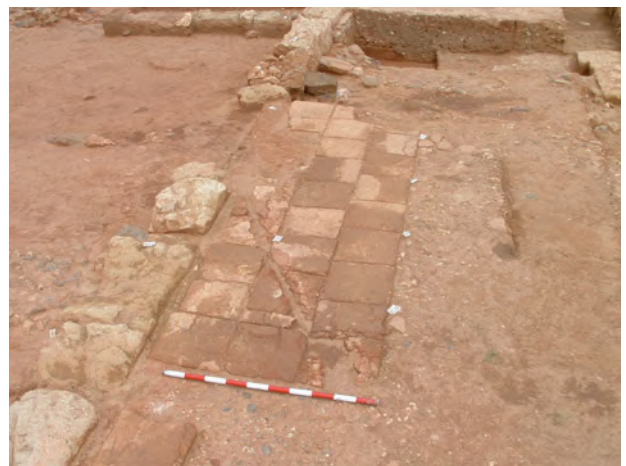
Lámina II. Huella de reja de arado actual en el pavimento del espacio 30.

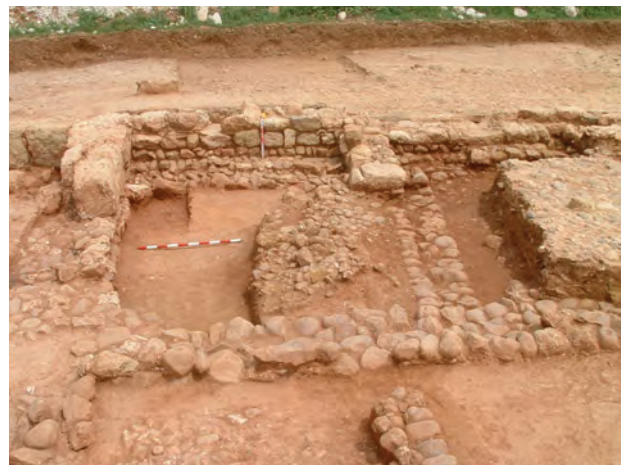
Lámina III. Espacio 41A en el que se han documentado cimentaciones anteriores a la fase califal. En el margen superior, la Calle A.

Se trata de una serie de cimentaciones de cantos de mediano tama o que est n en algunos casos fosilizadas y reaprovechadas por muros de la fase posterior en la denominada vivienda 2. En concreto se ubican en los espacios 1, 41 A y B y 33, as  como la fosa vertedero de la Calle A, ubicada al otro lado del muro de fachada del espacio 41 A.

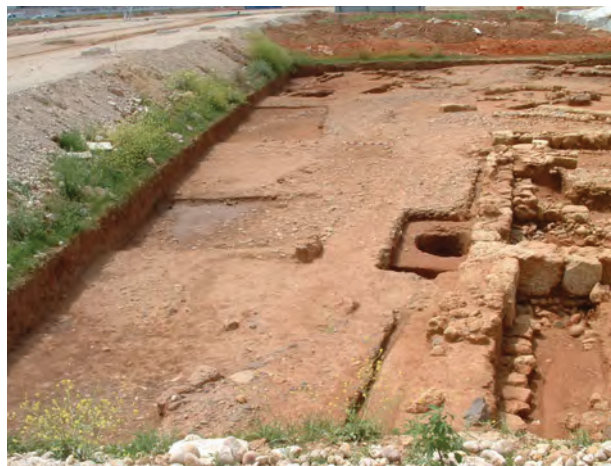
Lámina IV. Calle A vista desde el Norte. En el extremo Sureste de la calle, sector ocupado por las tumbas.

El sector de arrabal inscrito en esta parcela se organiza en torno a dos calles, denominadas Calle A y Calle B; la primera de ellas presenta mayor longitud y anchura (Lám. IV), así como un carácter preeminente desde el punto de vista urbanístico en el entorno del arrabal del P.P. O7, a la que se desemboca la Calle B. A un lado y a otro de la Calle B (Lám. V) se organizan los espacios domésticos y agropecuarios que se han podido excavar. Asimismo, se ha documentado un pequeño sector de la necrópolis en la esquina sureste de la parcela.

Calle A. Al este de la parcela 12 B se ubica la Calle A, orientada en sentido norte-sur. En el sector en el que hemos podido intervenir se presenta con una longitud de aproximadamente 35 m y una anchura máxima documentada de unos 7 m.

Se encuentra pavimentada por gravas de pequeño y mediano tamaño, así como en algunos sectores por fragmentos de tejas intercalados (U.E. 172).

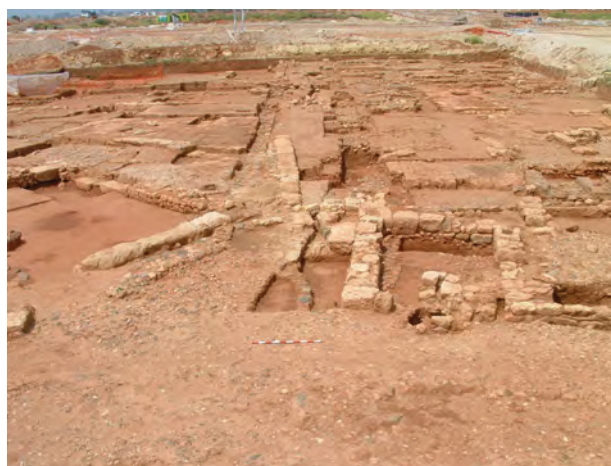
Lámina V. En el margen inferior Calle A, en la que desemboca la Calle B (centro de la imagen). A derecha e izquierda de la Calle B, las viviendas.

Hacia la zona central del tramo documentado de Calle A se entrega perpendicularmente la Calle B, así como su atarjea o sistema de evacuación de aguas U.E. 289.

Calle B. En la zona central de la parcela 12 B, con una orientación este-oeste, se ubica la Calle B, con unas dimensiones documentadas de 48 m de longitud por 2,5 m de anchura.

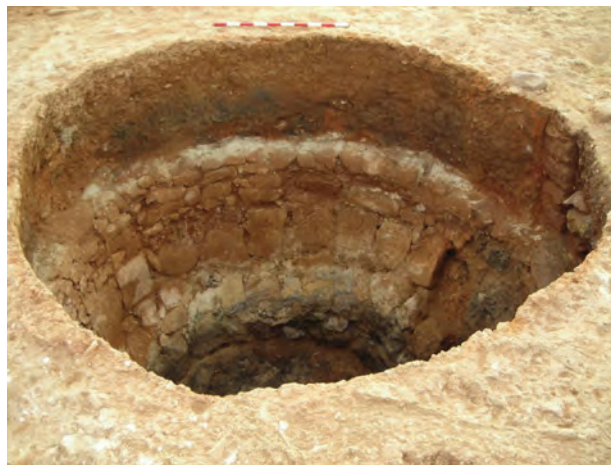
Lámina VI. Horno postcalifal para la obtención de cal de los restos constructivos de las viviendas califales.

Igualmente, dentro del mismo período medieval islámico, se ha documentado una fase anterior al arrabal califal en una reducida zona de la parcela, representada por algunas cimentaciones muy arrasadas y que son el germen al menos de una de las viviendas representadas, así como una fase posterior al abandono del arrabal en la que se comienza la explotación del mismo como cantera para obtener cal de los materiales con que fue construido, y que viene representada por un horno de cal y las zanjas de saqueos asociadas al mismo (Lám. VI).

El elemento que organiza este intenso saqueo es el horno para la obtenci n de cal UU.EE. 242-369. Se ubica en el lateral sur de la parcela y presenta un di metro en su boca de 3 m y en su base interna de 2 m. Se ha conservado la c mara de combusti n y la de cocci n, la primera construida con mampuestos irregulares de calcarenita afectados por la acci n del calor y la segunda con ladrillos de barro. El vano de acceso para la carga de la c mara de cocci n se ubica al sur y presenta una abertura de 0,65 m. Este vano de acceso de encuentra flanqueado por sendos muros (UU.EE. 223, 240).

A n son perceptibles los restos de cal producto de la cocci n en la cornisa de uni n de la c mara de cocci n y de combusti n. En el mismo, se procesar a todo tipo de material susceptible de proporcionar cal.

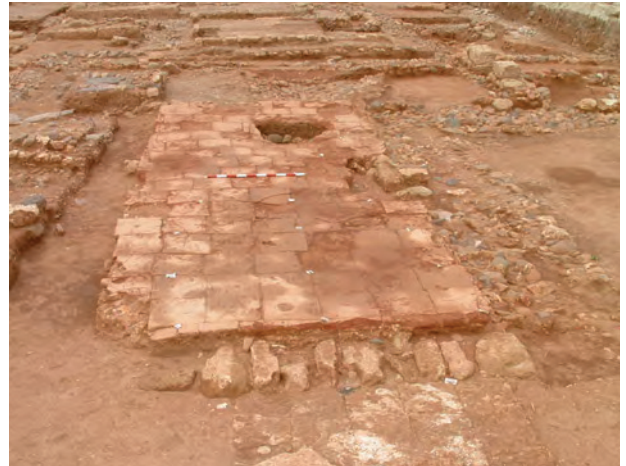
Lámina VII. Pavimento del espacio 19. Se observa en el entorno las zanjas de saqueo de los muros y el arrasamiento postalcalifal de las estructuras.

De manera global podemos decir que los restos arqueológicos exhumados presentan un estado de conservación muy deteriorado, en parte por el saqueo a que fueron sometidos en la fase poscalifal (Lám. VII) y por otro, no menos importante, la continuada acción de los arados en el siglo XX en esta zona cultivada hasta hace pocos años, que por la propia topografía del lugar incidían a escasos centímetros de los restos presentes en el subsuelo, salvo en algunos sectores muy concretos donde se han podido conservar los estratos de derrumbe (Lám. VIII). Ambos factores han influido de manera notable en el arrasamiento generalizado que presenta el sector excavado.

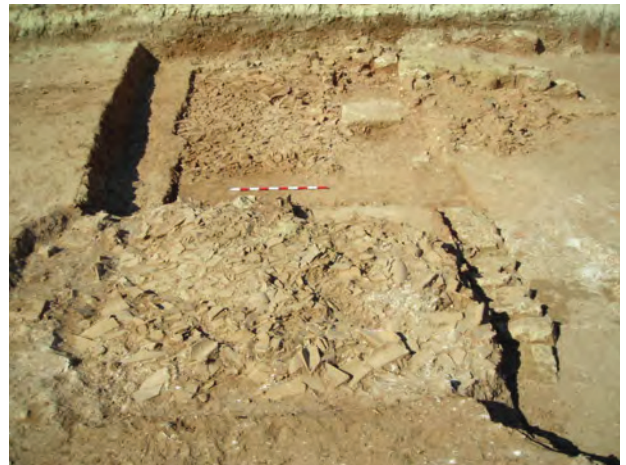
Lámina VIII. Estratos de derrumbe en los espacios 17 y 19 no afectados por las labores de cultivo contemporáneas.

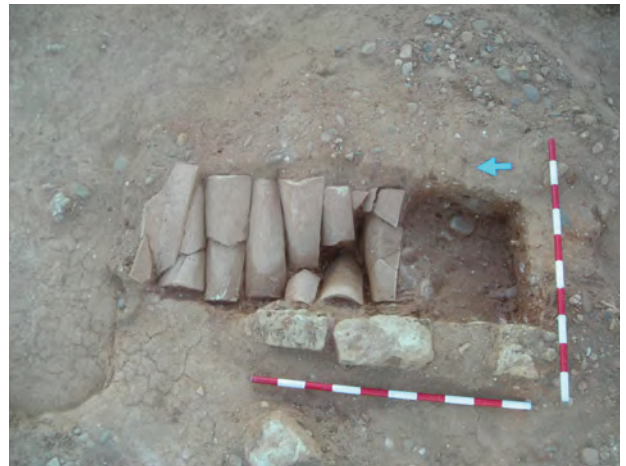
Lámina IX. Cubierta de tejas de la tumba 5.

Las tumbas presentan generalmente cubierta de tejas (L m. IX), aunque en algunos casos no se ha documentado posiblemente por la intensa remoci n del terreno en este sector del solar por las labores de cultivo. No en todos los casos conservaban restos  seos humanos en su interior (L m. X).

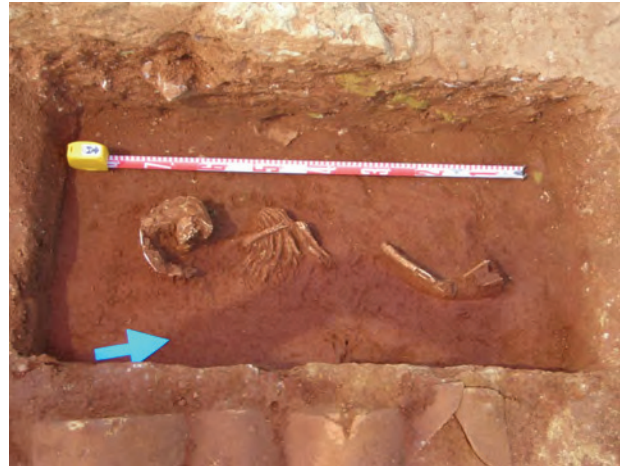
Lámina X. Restos óseos humanos muy deteriorados de individuo infantil en la tumba 5.
