ANUARIO ARQUEOLÓGICO DE ANDALUCÍA

2008

ACTIVIDAD ARQUEOLÓGICA PUNTUAL EN APOYO A LA RESTAURACIÓN DEL LIENZO DE MURALLA DE LA RONDA DEL MARRUBIAL (CÓRDOBA).

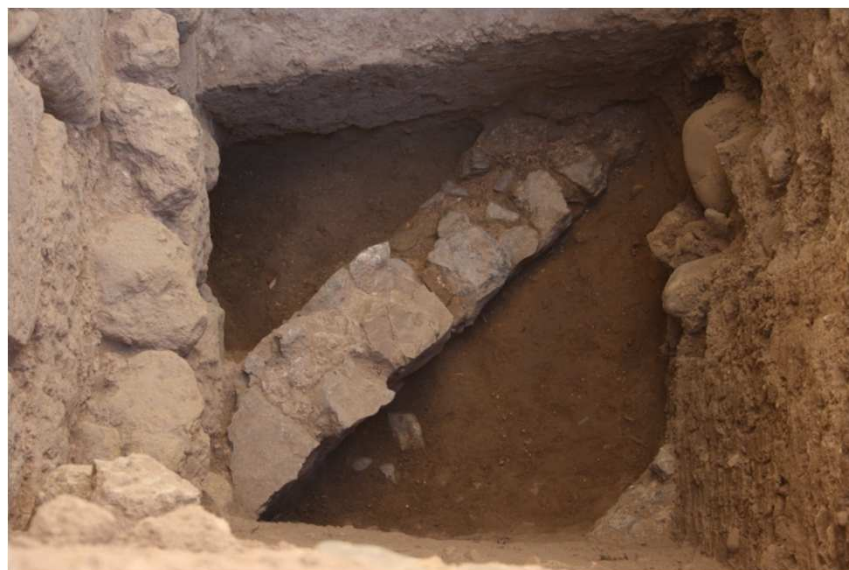
Lám.2. Canalización altoimperial.

Las primeras evidencias arqueológicas constatadas se adscriben al período romano. Los restos hallados son escasos, reduciéndose a diversos fragmentos de *terrasigillata* altoimperial recuperados en los estratos de colmatación más antiguos de los Sondeos 2, 3 y 6, así como alguna cerámica de cronología romana indeterminada extraída en las Calicatas XVI, XVII y XVIII. Este contexto es coherente con la posición extramuros de estos terrenos respecto a la ciudad romana, a una distancia de 1.000 m. que hace que la implantación suburbana sea virtualmente inexistente, al situarse ya en una franja periurbana de transición al *territorium agrícola* (Murillo-León 2001; Molina Expósito 2003; López 2004; Vargas 2010, inédito). Por otro lado, en la Calicata I fue exhumada una conducción hidráulica (Lám.2), interpretada como una estructura de captación de agua en un arroyo¹ cercano a un simple canal de riego; en ambos casos el agua circularía al aire libre, como acequias en las que los márgenes aparecen protegidos por estructuras de fábrica, pero sin solera ni cubierta. Próximos a la zona del Marrubial se localizan dos arroyos principales, el de San Lorenzo, que cruzaba por el centro de la Axerquía, y el de San Cristóbal, que discurría en paralelo a la muralla (Carrasco 1999); ambos cauces aportaban un recurso muy valioso para el abastecimiento de agua y aprovechamiento agrícola de la zona (Lám.2).

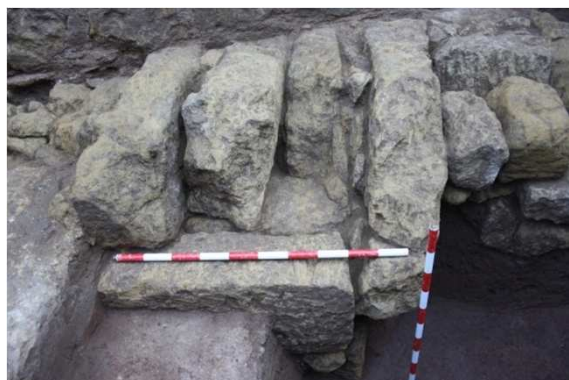
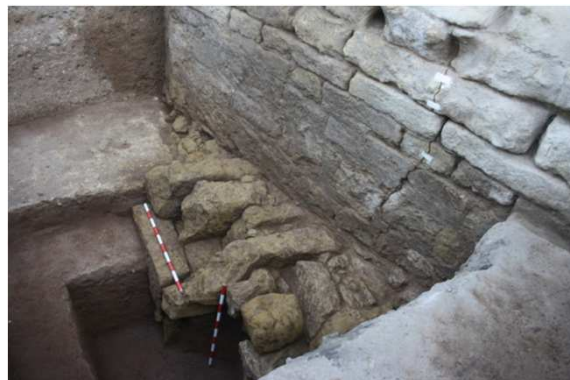
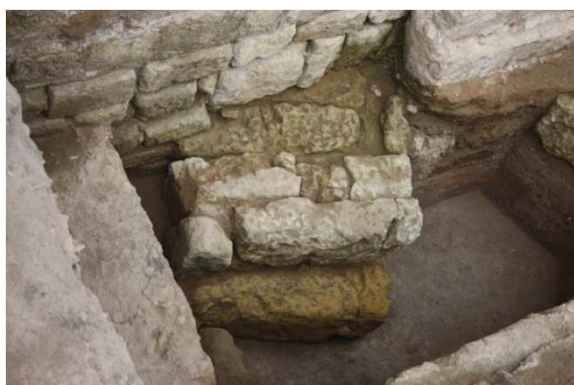
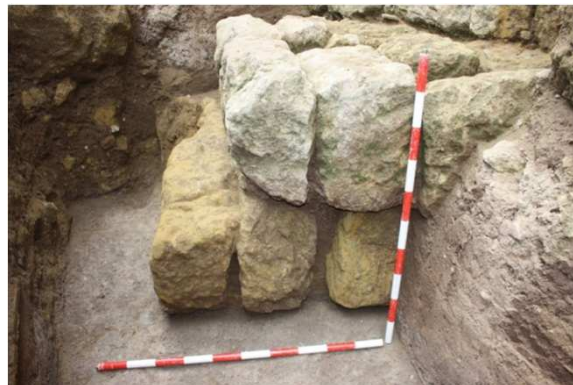
Lám. 3. Estructuras relacionadas con la construcción del amurallamiento del s.XI

Los Sondeos 2 y 3 de nuestra intervención han constatado este proceso de construcción como respuesta a las nuevas necesidades defensivas surgidas con la *fitna*. En primer lugar, se construye la estructura con la misma orientación (NOSE) que la estructura exhumada por Pedro Marfil en 1995, un muro de similares características y mismo aparejo (Marfil y Córdoba de la Llave 1995: 148). Ambas estructuras, junto con otro muro aparecido en el Sondeo 3, formarían parte de un único programa edilicio relacionado con la construcción del

primer amurallamiento de la Axerquía. En la primera estructura los sillares aparecen colocados a tizón, trabados con arcillas, pequeños mampuestos y lascas de calcarenita en las juntas, las cuales miden unos 5 cm. Del mismo modo, el segundo muro mencionado se caracteriza por la presencia de un sillar (1,00 x 0,25 x 0,30) dispuesto a tizón y varios sillarejos reutilizados y trabados con arcilla, pequeños mampuestos y cantos de río, así como algún fragmento de teja. Esta estructura tiene una orientación NE-SO, dispuesta en dirección perpendicular al trazado de la muralla cristiana, confluyendo con el tramo de muralla documentado por Pedro Marfil y Ricardo Córdoba (1995) en una intervención anterior (Lám.4). Por otra parte, a ambos lados del muro se documentan dos estructuras con idéntica orientación, que hemos relacionado con una posible reforma posterior. La tosca factura de ambas estructuras nos hace pensar en la premura por construir las defensas, debida al peligro inminente al que se enfrentaban los habitantes de los arrabales orientales, teniendo en cuenta los episodios acaecidos a poniente de hasta ese momento único recinto amurallado, la *Madina*. Asociado al proceso de construcción de la muralla *post-califal*, hallamos, en los Sondeo 2 y 3, un horizonte de construcción constituido por una capa de picadura de sillar apelmazada que evidencia los trabajos de retalla de sillares.

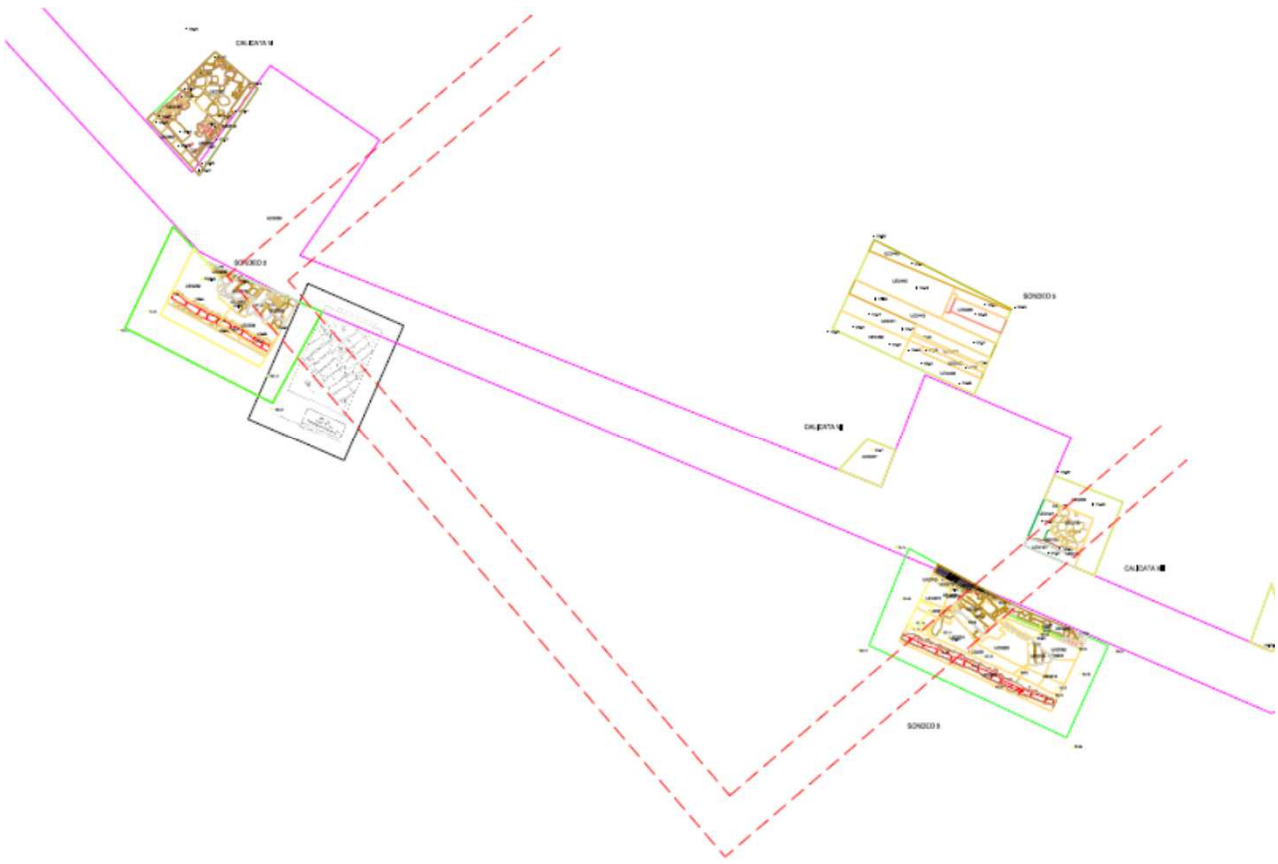
Lám.4. Hipótesis de cómo podría estructurarse el recinto amurallado del s.XI con respecto a los restos de muralla documentados por Pedro Marfil en 1995.

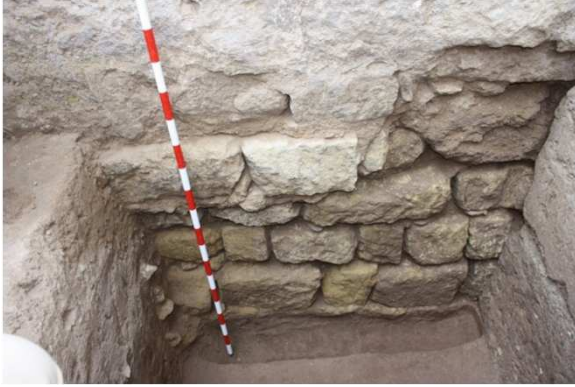
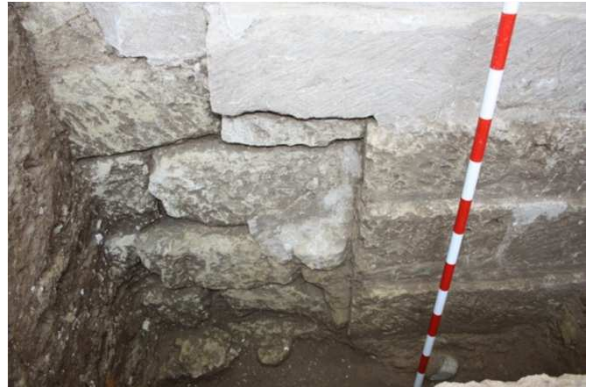
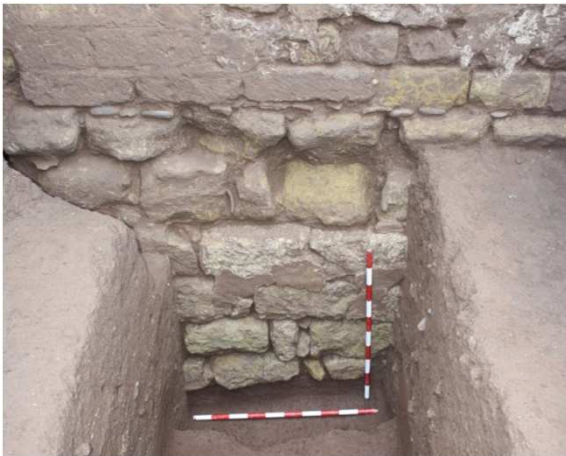
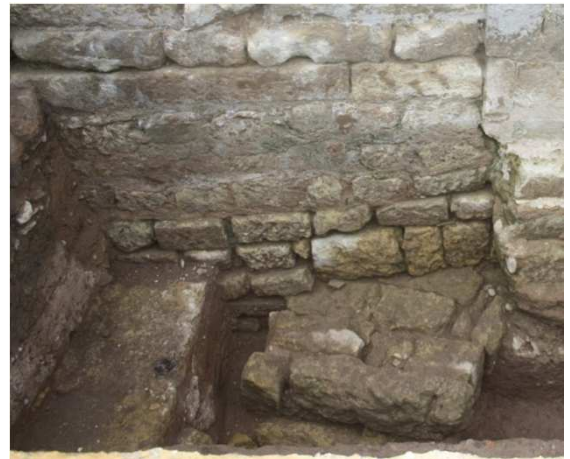
Lám.5. Vestigios de la muralla almohade documentados.

De la muralla de época almohade no se conservan alzados en toda la Ronda del Marrubial; sin embargo, durante el proceso de excavación, hemos podido constatar su existencia y estudiar parte de sus elementos en los Sondeos 2, 3, 6 y 9, así como en las Calicatas I, III, IV, VII, VIII, XVI, XVII y XVIII. El primer elemento documentado corresponde a parte de la cimentación de los Lienzos 13, 12, 11, 10, 9, 7, 6 y 5, y de las Torres 12, 10, 8 y 6. La técnica edilicia empleada en la muralla tardoislámica muestra dos pautas diferentes. Por un lado, en los Lienzos 13, 12, 11 y 10 (Calicatas I, IV, XVI y XVII, y Sondeos 3 y 9) documentamos, bajo la reconstrucción de época cristiana (Baja medieval I) y reutilizados como banqueta de cimentación, restos pertenecientes a la muralla islámica, con una fábrica de sillarejos y mampuestos trabados con arcilla, mal aparejados y con una disposición heterogénea que incluye el empleo de tejas y pequeños ripios³ (Lám. 5). La cimentación, en el caso documentado en la Calicata IV, se proyecta 0,25 m respecto a la línea vertical de la muralla. En el fondo de la zanja de cimentación se extendió un

sedimento de matriz arcillosa y restos de picadura de calcarenita a modo de estrato de limpieza. En el caso de los tramos documentados en el Sondeo 3 y en la Calicata XVI, la cimentación apoya directamente sobre el arrasamiento de la muralla *post-califal*. En ningún caso la muralla del s. XII sigue la misma línea de la primitiva muralla del s. XI, lo que induce a pensar que no se trató de una reforma parcial, sino de una auténtica remodelación que afectó, al menos en este sector, a la mayor parte del recinto fortificado del *rabad al-Sarqui*.

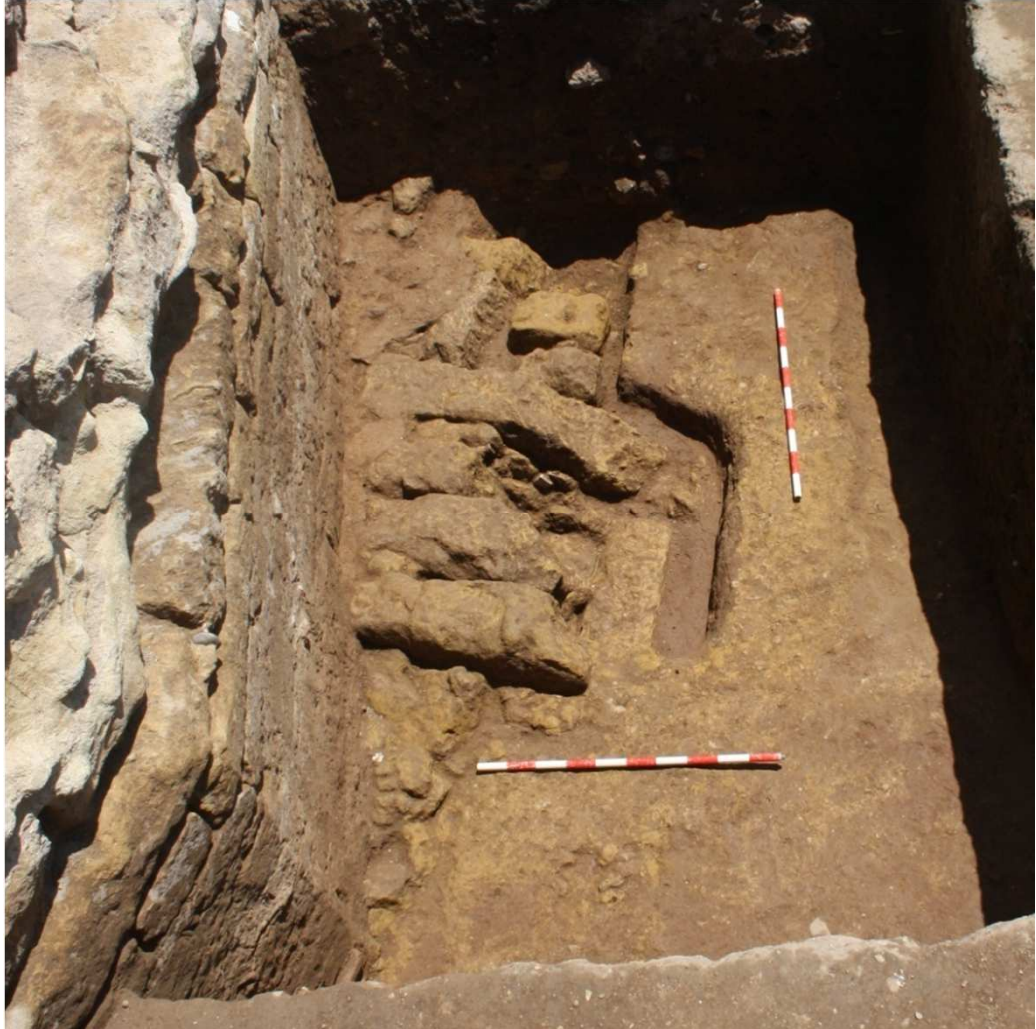
Lám. 6.. Saqueo y arrasamiento, llevado a cabo en época almohade, de las estructuras defensivas del s.XI, como parte del proceso de remodelación y construcción de las nuevas defensas islámicas.

Asimismo, en un momento indeterminado entre la construcción de la cerca del s. XI y la nueva remodelación de las defensas, se produce el arrasamiento y saqueo de la muralla preexistente. En el Sondeo 2, la interfaz de arrasamiento de la muralla del s. XI ha sido documentada casi a nivel de cimentación, entre las cotas 103,61 y 103,49 m.s.n.m. La zanja de saqueo tiene unas dimensiones de 2,31 x 0,98 x 0,22 m.

De igual modo, pueden observarse marcas de trepano en algunos de los sillares como consecuencia de la extracción de material. Hemos de relacionar estas labores de saqueo y reutilización de material con el proceso previo a la construcción de la muralla del s. XII. El desmantelamiento es tan intenso que en algunos casos afectó casi por completo a las estructuras *post-califales*. En el espacio ocupado por el Sondeo 3, el saqueo es muchísimo mayor que el documentado en el Sondeo 2 –la zanja tiene unas dimensiones de 5,19 x 1,55 m y 1,15 m de potencia–, lo que conlleva prácticamente al desmantelamiento completo de la estructura defensiva (Lám. 6).

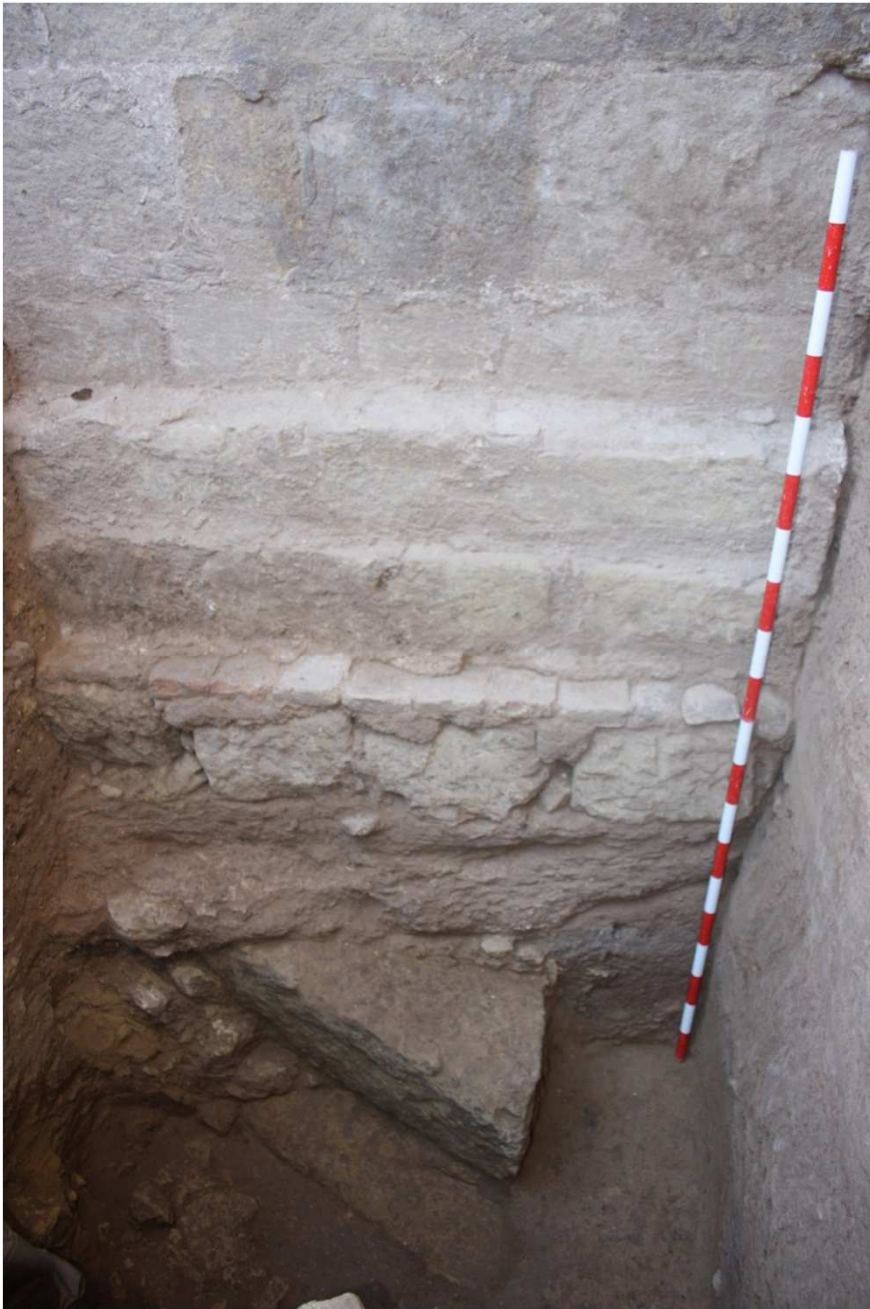
Lám. 7. Unión entre la torre 10 y el lienzo de muralla 9 a la altura de la cimentación.

La Torre 10 presenta las mismas características. Su cimentación está compuesta por una zanja rellena por diversos estratos constructivos que conformarían una zapata sobre la que se levanta el alzado de tapial de la torre, del que se observan las marcas del encofrado. La anchura de esta zapata sobresale de la línea vertical de la torre unos 0,42 m. En la base de la zanja se extiende una primera capa preparatoria o de limpieza, a base de picadura de calcarenita y nódulos de cal (Lám.7).

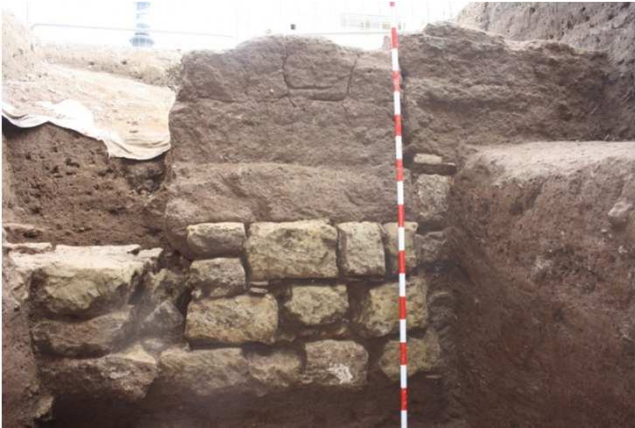
Lám. 8. Barbacana de la muralla de inicios del s.XII. Rectificación de su trazado para poder embutir posteriormente la torre 8.

Igualmente, y con posterioridad a la construcción de la muralla se lleva a cabo una reforma en el trazado del antemuro. La reforma afecta tanto a la cimentación como al alzado de tapial. El antemuro queda cortado antes de llegar a la altura de la Torre 8, desviando su dirección hacia NE-SO, por lo que ya no seguiría la orientación original NO-SE. Esto se explica por la construcción de la Torre 8 una vez que las defensas ya están levantadas y en uso. Asimismo, el tapial es diferente en cuanto a color y composición al del tramo que creemos más antiguo, debido a que se realizan en momentos distintos. Del alzado de tapial del antemuro tan solo conserva la altura equivalente a un cajón, aproximadamente 0,80 m. La cimentación de la reforma tiene las mismas características edilicias que la original, con mampuestos regulares trabados con arcillas y calzos de tejas en las juntas. Una vez que la dirección del antemuro se desvía hacia el NE, se construye la Torre 8 de la que tan solo hemos podido documentar parte del alzado de tapial, de factura bajomedieval, y de su cimentación, que creemos que se adscribiría al último tercio del siglo XII. Planteamos

como hipótesis que la cimentación de la Torre 8 es de época tardoislábrica, mientras que el alzado de tapial conservado sería una reconstrucción bajomedieval (Lám.8).

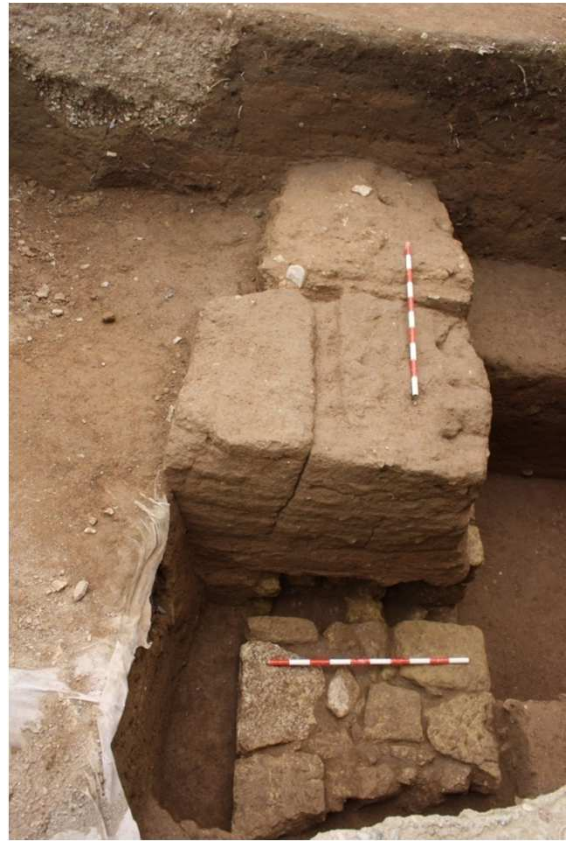
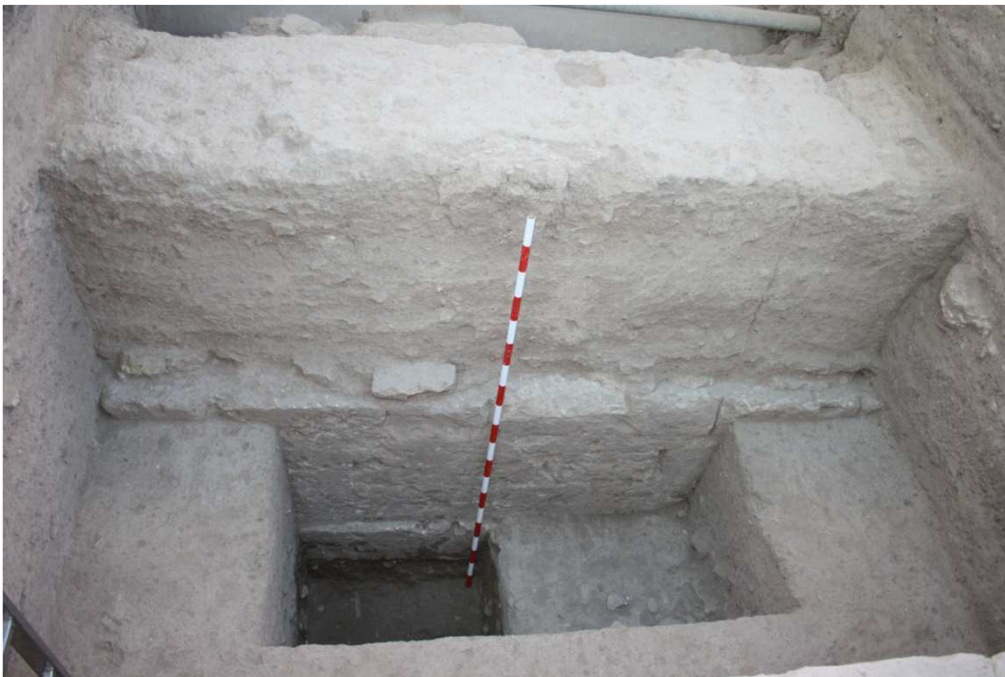
Lám. 9, Barbacana bajomedieval (1365-1450) (Sondeo 4)

Hasta la presente campaña de excavación, se planteaba que la diferencia entre ambos amurallamientos radicaría en la existencia del antemuro en la cerca islámica, elemento que desaparecía en el siglo XIV tras la construcción de la nueva muralla. Sin embargo, los trabajos de excavación actuales han puesto de manifiesto la existencia de un tramo de barbacana de características y aparejo claramente bajomedieval, que seguiría la traza en paralelo a la muralla al igual que el de época islámica. El tramo documentado aparece envolviendo a la Torre 12, a una distancia de 1,98 m. La cimentación del antemuro se compone de dos hiladas de sillarejos dispuestos a tabla con mortero de cal en las juntas colocados en una zarpa que sobresale de la línea vertical del muro unos 0,10 m. Esta característica, junto al hecho de que el mortero se extienda desde las juntas de tal manera que sólo deja visible la parte central de cada sillarejo, es propia de las cimentaciones bajomedievales (Lám. 9).

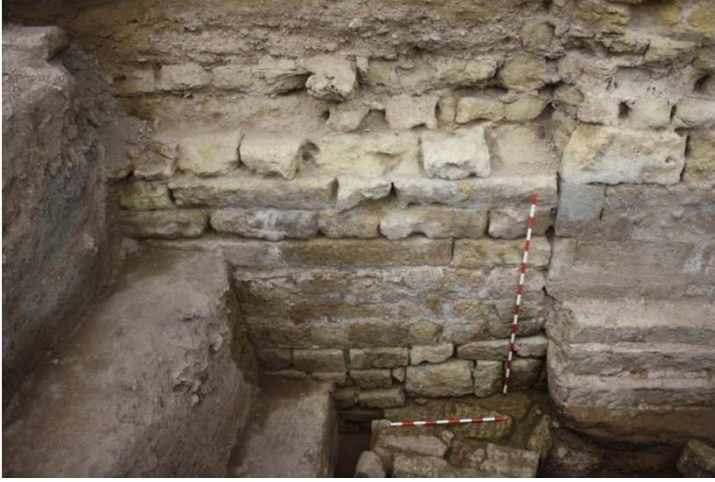
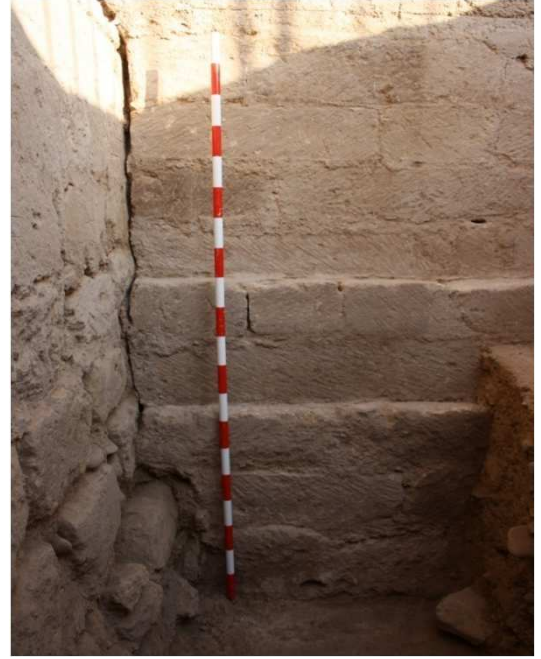
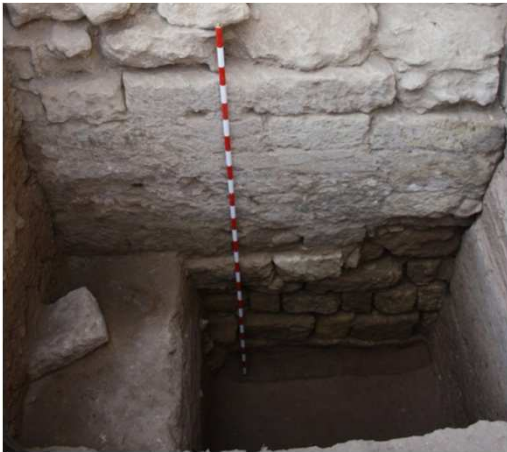
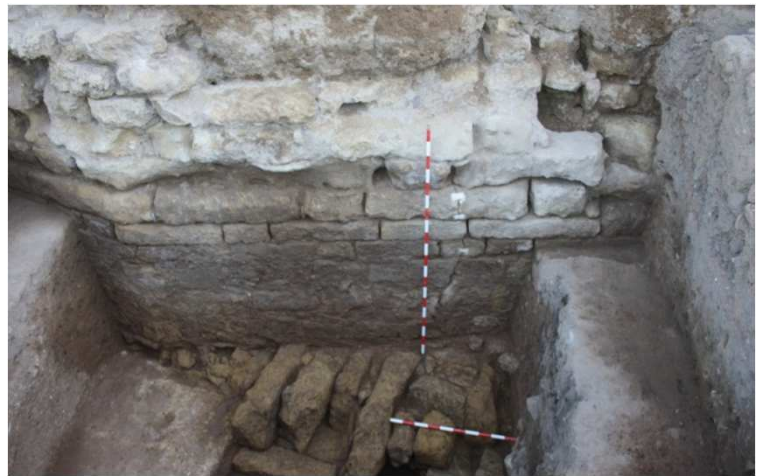
Lám. 11, Cimentaciones claramente cristianas (Bajomedieval I, 1300-1350).

poseen una blancura llamativa (*IBIDEM*: 153). La zarpa inferior se compone de una hilada de sillarejos que apenas pueden verse debido a las rebabas de las juntas. Sobre dicha superficie apoyan otras dos hiladas pertenecientes a la cimentación, las cuales están construidas mediante sillarejos de tendencia cuadrangular con argamasa de cal en las juntas. Ambas estructuras forman la cimentación que sobre sale del eje de muralla unos 0,30m. En conjunto, las fábricas asociables a esta segunda fase bajomedieval presentan, dentro de una homogeneidad general y de una posición estratigráfica de posterioridad respecto a la Fase Bajomedieval I, una serie de características diferenciadoras que apuntan a una actividad continuada sobre la muralla durante el segmento cronológico comprendido entre el último tercio del siglo XIV y mediados del XV. En algunos casos, como en el Sondeo 9, las características edilicias de cimentación y zócalo nos llevan al mismo tipo de aparejo que el documentado en el Corte 4 de la Intervención realizada en la Muralla de la Huerta del Alcázar (Murillo *et alii*, 2010: 204), con una cronología del último tercio del siglo XIV (Lám. 11).
