ANUARIO ARQUEOLÓGICO ANDALUCÍA

EXCAVACIÓN ARQUEOLÓGICA PREVENTIVA EN LOS SOLARES 7-9 DE C/ PARRAS, MÁLAGA

Resumen

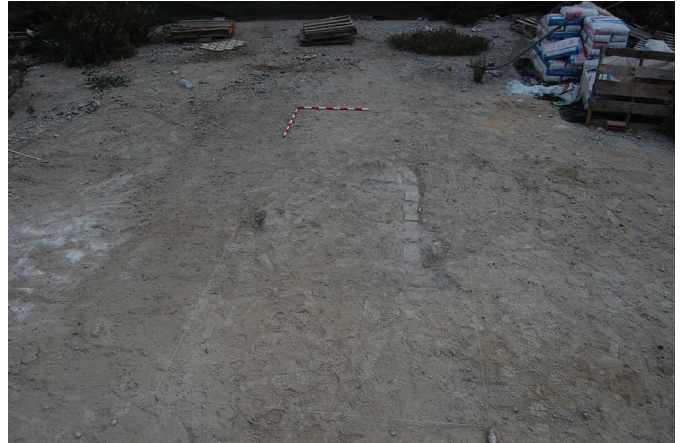
Fig.4. Planteamiento del corte.

Con esta finalidad se proyect  la realizaci n de una excavaci n arqueol gica ubicada en un corte de 5 x 2 m.

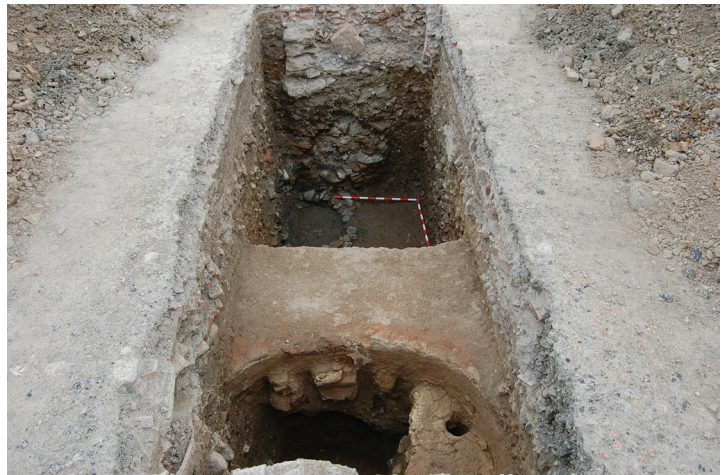
Fig. 5. Planta final con el horno documentado.

Los restos m s antiguos se localizan a una cota entre 13,69 m.s.n.m. y 15,02. Se trata de un horno de cer mica del cual se localiza la c mara y el praefurnio de entrada. En la construcci n de dicho horno se aprecia el empleo de diversos materiales cer micos como ladrillos (medidas 28 x 14 x 5), pero tambi n elementos de ajuar cer mico como alcadafes, que se reaprovechan como material para insertar en estas obras.

Las dimensiones completas de la c mara, cuya planta es circular, (UEM 9) no nos son apreciables, puesto que no se ha documentado su per metro completo, advirti ndose unas medidas aproximadas de 2,5 m de di metro. La cota superior corresponde con sus paredes, encontrando en su interior la parrilla de la f brica (UEM 11).  sta se encuentra parcialmente destruida por la inserci n posterior de un pilar. Sus dimensiones si es posible determinarlas, alcanzando 1,9 m de di metro.

La planta del horno, aunque de medianas dimensiones, no supone ninguna novedad con respecto a los muchos hornos ya documentados en el  mbito de actuaci n, de planta circular y con parrilla, si bien nos podr a definir un momento preciso de finales del siglo XV en funci n de los materiales documentados.

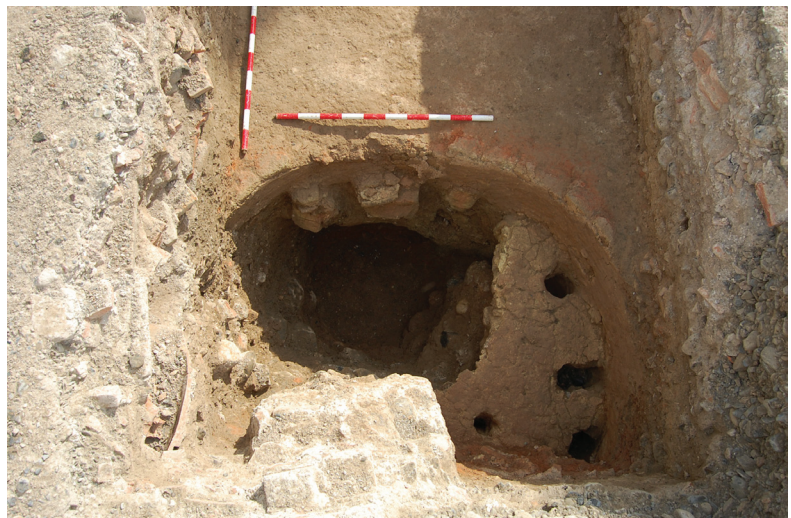
Fig. 6. Detalle de la cámara y parrilla del horno.

Con respecto a la propia estructura del horno, se comprueba como éste se encuentra muy deteriorado, no contando tampoco con una entidad singular fuera de lo ya conocido. Tanto el praefurnio como la parrilla se presentan muy perdidos por afecciones posteriores, lo que dificulta en demasía su recuperación.

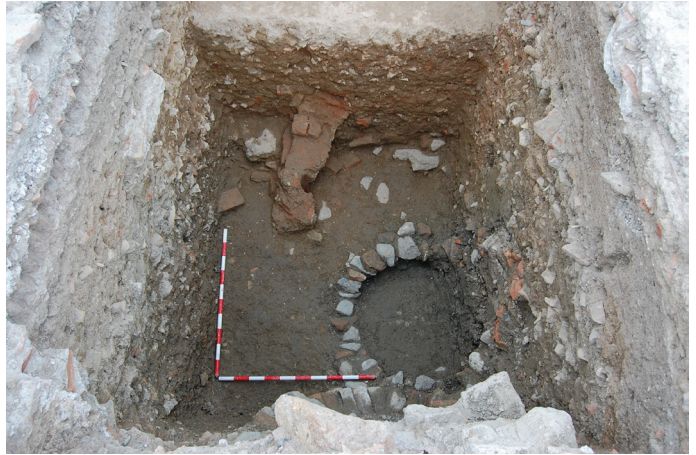
Fig.7. Detalle del praefurnio del horno.

Con respecto al praefurnio, aunque su umbral aparece muy deteriorado, conserva la b veda en la zona que une con la c mara. Sus materiales constructivos son similares a la de  sta, emple ndose ladrillos de medidas similares.

En total se ha podido documentar una longitud de 3,6 m desde la boca del praefurnio hasta la parte m s posterior de la c mara, pero como indicamos no contamos con las medidas completas.

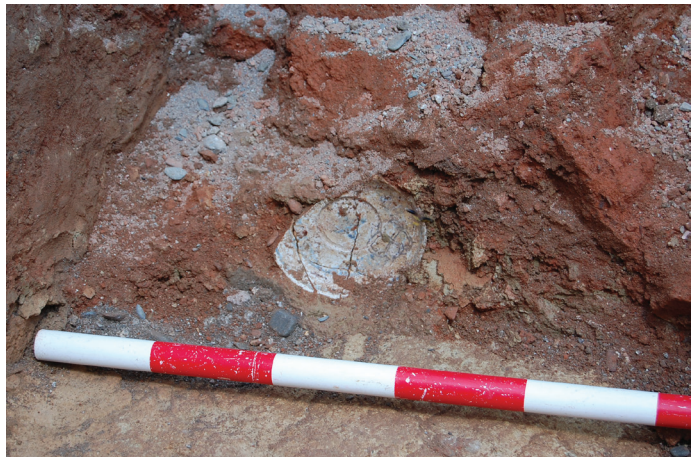
Fig.8. Ataífor en los derrumbes de colmatación del horno.

En cuanto a la cronolog a del horno, parece quedar claro que se encuadra en los momentos finales del per odo nazar , lo que nos lo determinan los estratos que amortizan el horno. De este modo es interesante la UE 15, a una cota de 14,83, estrato con abundantes adobes rojizos que constituye el derrumbe del horno. En  l se halla un atafor casi completo decorado en azul sobre blanco, que es una pieza clara del siglo XV. M s a n, la UE 10, a una cota de 15,13, consiste en un importante paquete de hasta 1,4 m de potencia, que junto a la UE 12, a cota 15,12, amortizan los derrumbes del horno. Esta UE 10 presenta gran cantidad de cer micas (ver l mina de materiales adjunta) encuadrables en su mayor a en  poca nazar  pero ya con algunas piezas propias del ajuar de los primeros cristianos. As , dentro de la cer mica isl mica documentamos escudillas quebradas vidriadas en blanco con trazos en verde (1) o en turquesa con trazos en manganeso (3). Algunas fuentes son de solero plano, con vidriado azul sobre blanco (2). Testimonio de que nos encontramos en contextos de alfarer as son la presencia de piezas inacabadas (4), que si bien se encuentran cocidas y con la decoraci n pintada en negro, le falta el acabado vidriado posterior. Tamb n est  presente la loza dorada, que podemos ver en trazos verticales sobre uno de los candiles (7), si bien el gran deterioro del vidriado nos impide reconocer toda la decoraci n. En cuanto a los recipientes de cocina documentamos piezas como las t picas cazuelas nazar es, tanto con borde en ala (5), como de paredes exteriores estriadas

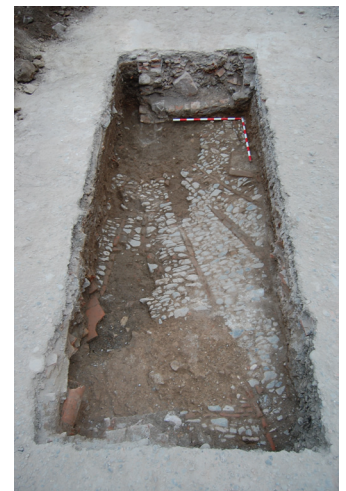
Fig. 9. Pavimento de guijarros.

Sobre la estructura del horno amortizada como se ha indicado se produce una pavimentaci n inicial, sobre las UUEE 10 y 12 antes indicadas. Estas UUEE podr an corresponderse con movimientos de tierra vinculadas al aterrazamiento de la zona, de ah  que los materiales que albergan sean en gran parte de  poca nazar . Sobre ellas se asienta un pavimento de cantos rodados (UEM 5), cuya f brica sigue un planteamiento mediante gu as de ladrillo formando radios que se rellenan posteriormente con los guijarros.

Este pavimento se localiza a una cota de 15,02, los cantos por lo general se encuentran entre los 5-7 cm de di metro. Ocupa todo el corte salvo donde ha sido afectado por la inserci n del muro posterior UEM 2. Su periodo de uso se determina por los sedimentos que lo amortizan UUEE 5 y 6, a una cota de 15,41. Los materiales que dan cronolog a a estos sedimentos, fundamentalmente escudillas carenadas de base c ncava, apuntan a un per odo de vigencia durante los siglos XVI-XVII.

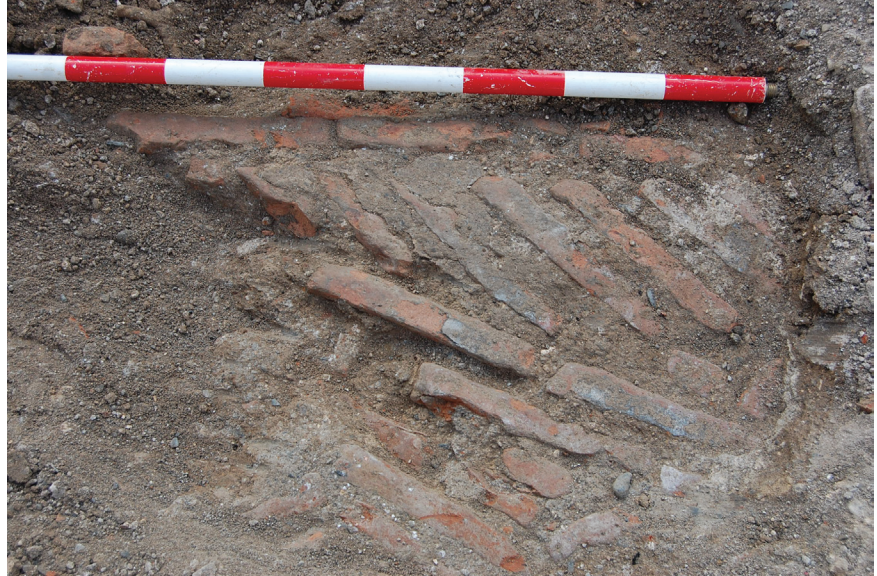
Fig.10. Resto del pavimento de ladrillo.

La UE 5 antes comentada consiste en un nivel de aterrazamiento, que sirve como preparaci n al pavimento de ladrillo que se asienta sobre  l. Este pavimento (UEM 3) se realiza con un modo "spicantum", o disponi ndose los ladrillos en l neas en forma de espiga. Se localiza a una cota de 15,53. Aunque se documenta en el perfil oeste a lo largo de 3,8 m, en la extensi n del corte apenas aparece, ya que se encuentra muy deteriorado. Por los materiales de los estratos sobre los que se superpone advertimos que responde a una remodelaci n del inmueble anterior, la cual va a tener un periodo de vigencia desde el siglo XVII hasta las postrimer as del XIX. Sobre  l se levantar n otros rellenos, ahora de grava (UUEE 1 y 2) que servir n de rellenos sobre los que se desarrollar  la soler a del siglo XX del inmueble demolido.
