ANUARIO ARQUEOLÓGICO DE ANDALUCÍA

RESULTADOS DE LA A.A.P. EN EL CENTRO ABIERTO DE ACTIVIDADES CIUDADANAS DE CÓRDOBA.

Guadalupe Pizarro Berengena (i)

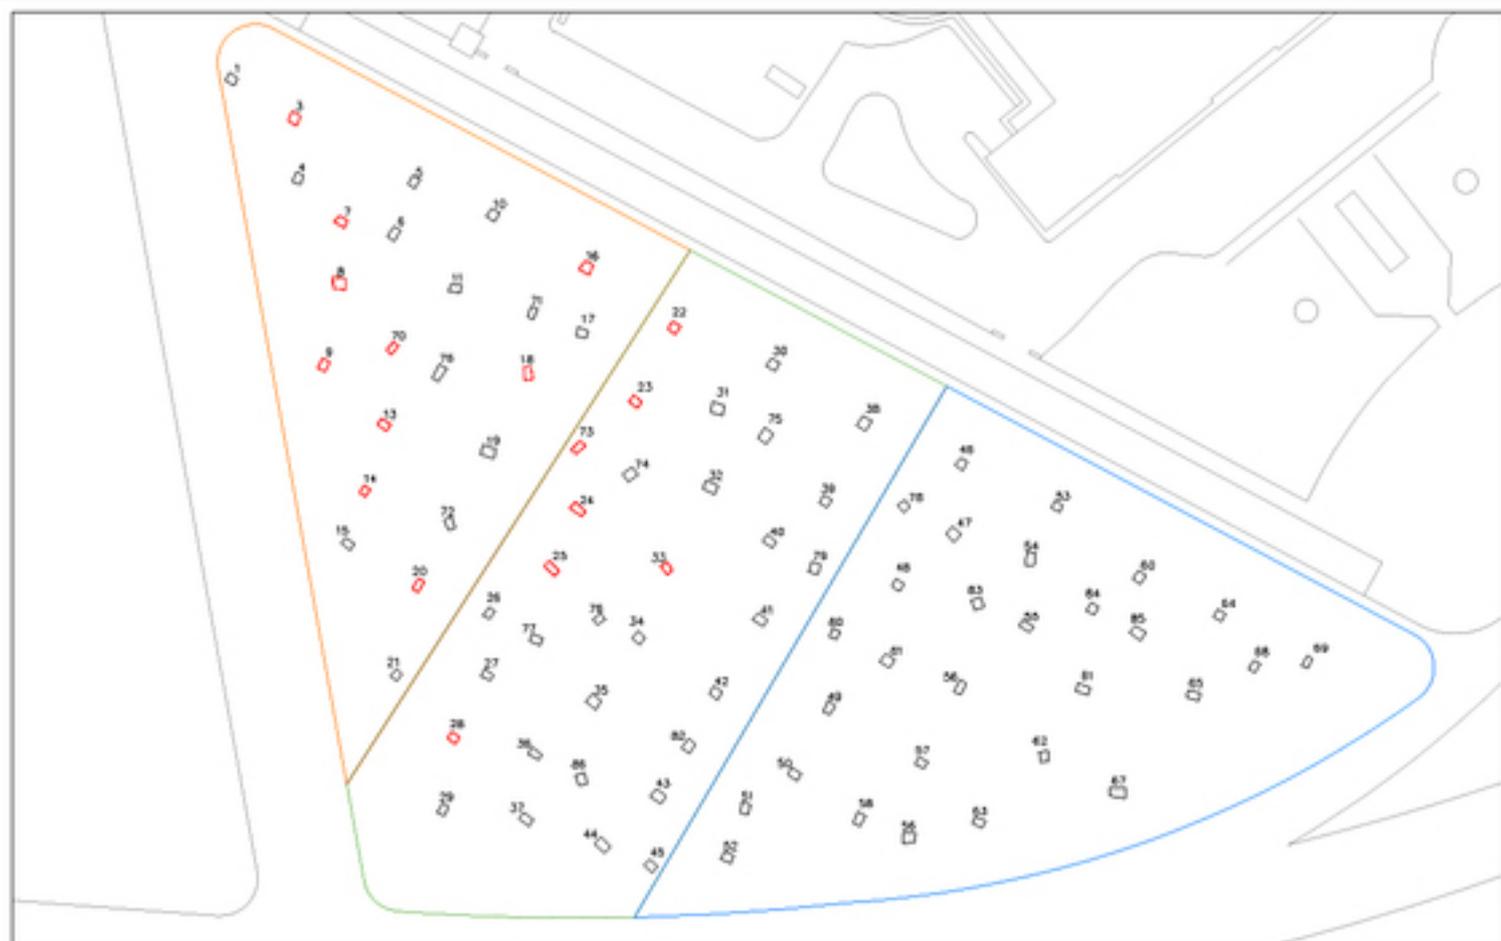
URBANISMO	AAP CENTRO ABIERTO DE ACTIVIDADES CIUDADANAS DE CORDOBA 09	
	TITULO	PLANO DE SITUACION DE LOS CORTES
	ESCALA	1:500
	FECHA	JUNIO DE 2009
		3

Lám. II.- Situación de los cortes en el solar. Los marcados en rojo fueron tenidos como positivos.

Por motivos de organización, antes de iniciarse la obra el solar fue dividido sobre plano en tres sectores de proporciones similares, los cuales orientamos en paralelo a la medianera NE de la plaza. El sector 1 fue el ubicado en el extremo suroeste del

mismo, el 2, el central y el 3 el del extremo noreste. El sector 1 comprendía los pozos de encepado numerados del 1 al 21, así como los nº 70 y 71; el sector nº 2, en una situación central, los pozos numerados del 22 al 45, a los que se añadieron los nº 73, 74, 75, 76, 77, 79, 82 y 86. Por último, el sector nº 3 fue el ubicado en el extremo NE del solar, incluía los pozos 46 a 69, a los que se suman los nº 78, 81, 83, 84 y 85.

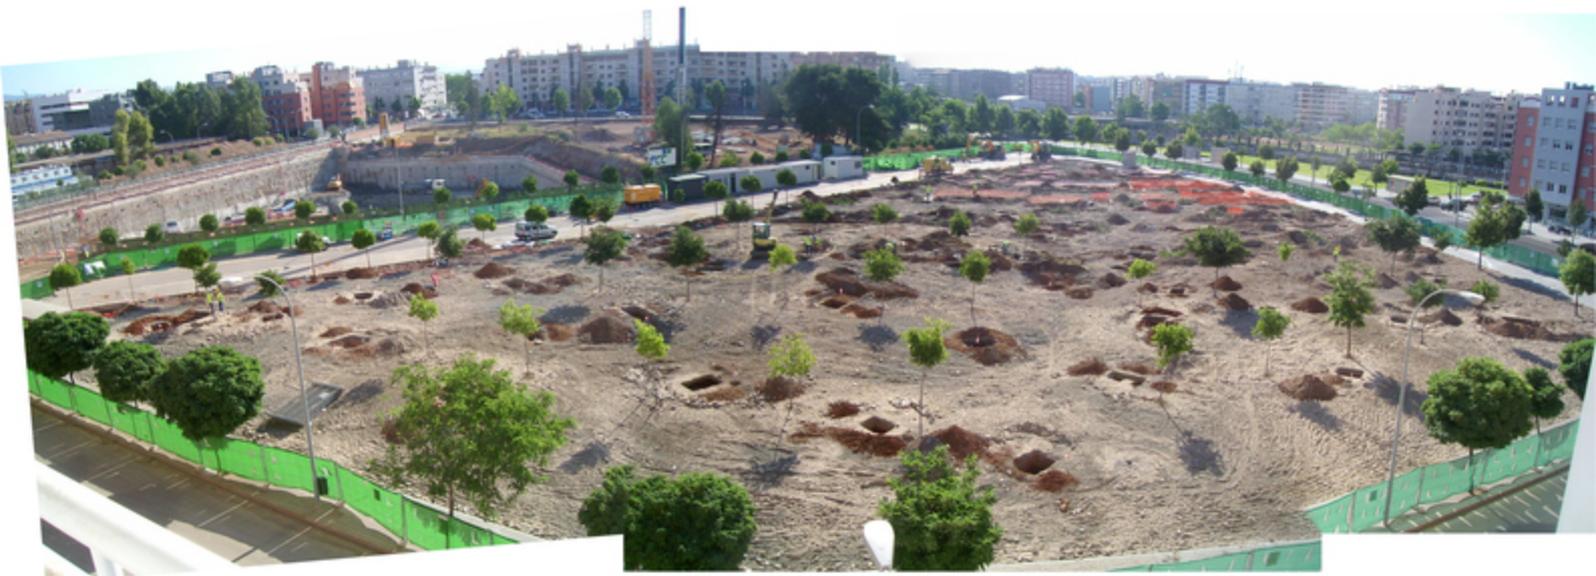
Lám. III.- Vista del general del solar una vez abiertos todos los pozos.

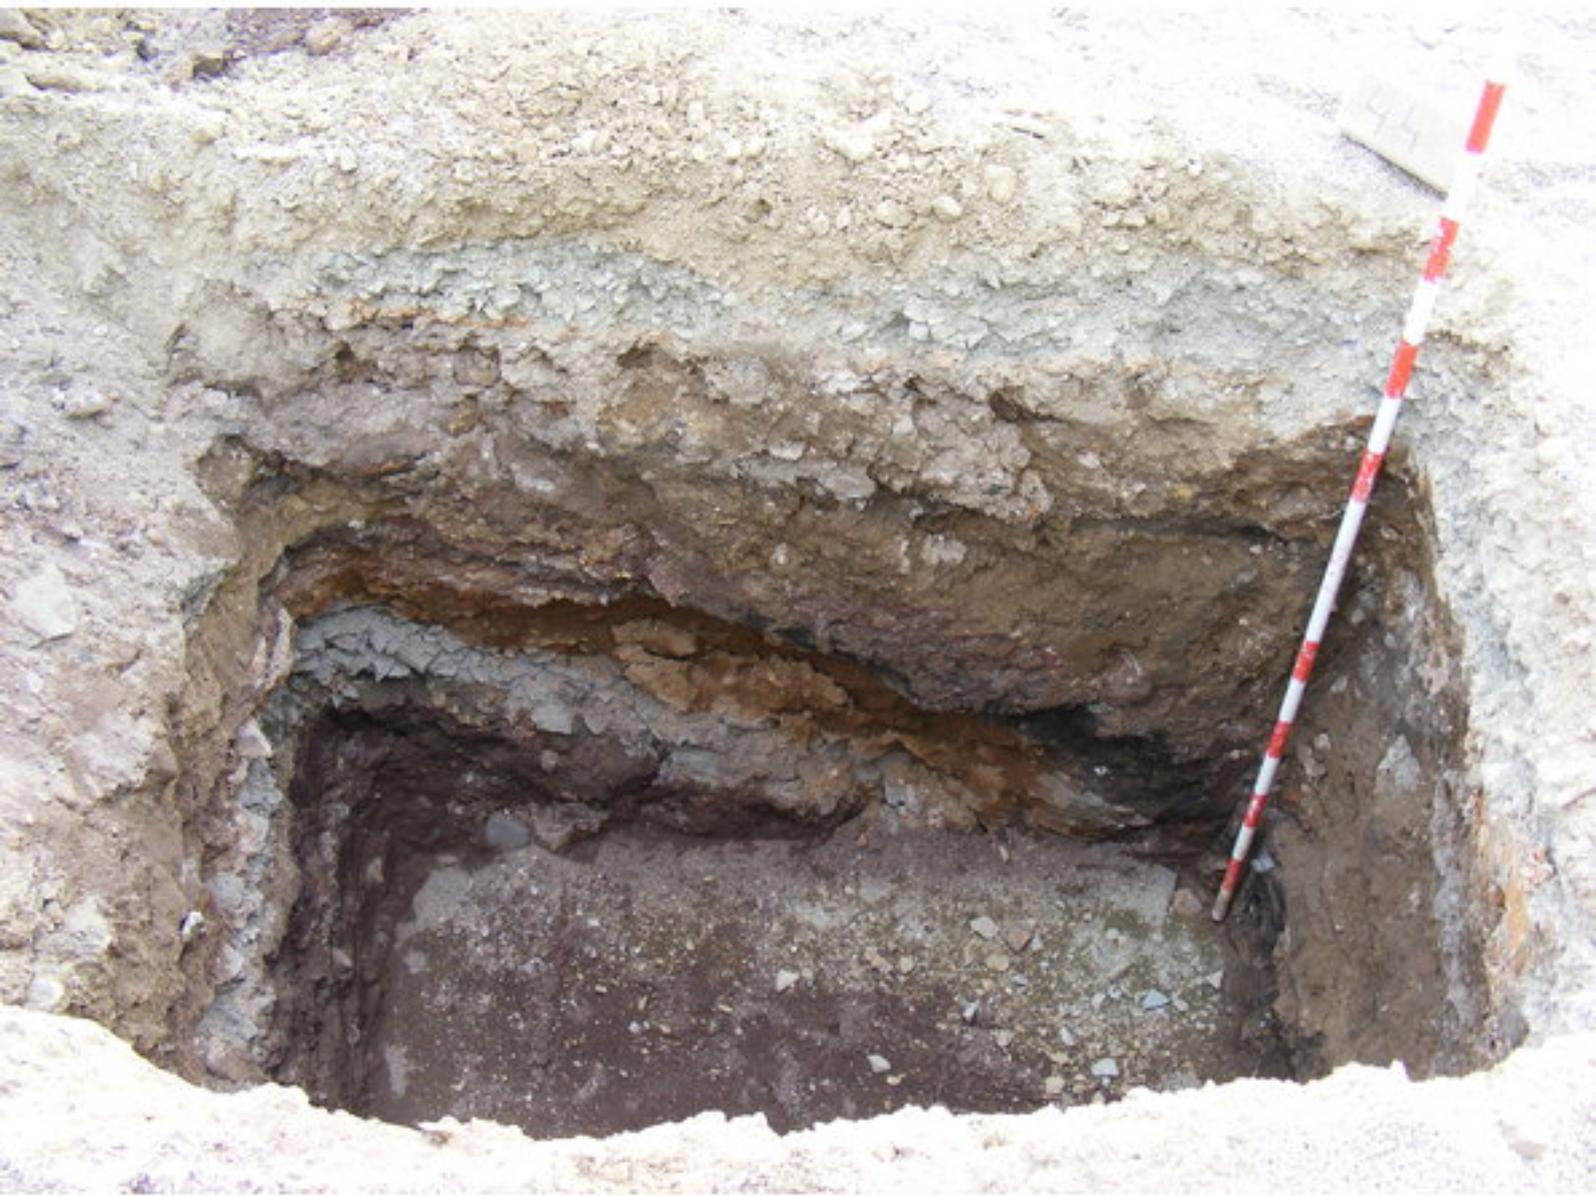
Lám. IV.- Estratigrafía del pozo 44 delatando la presencia de basureros contemporáneos en la zona al S del solar.

Los resultados obtenidos en la excavación de los pozos de encepado fueron desiguales. Los ubicados en el sector 3 dieron resultados negativos: en ellos no se hallaron estructuras ni estratos arqueológicos de interés. Pensamos que esto se debe a que la superficie del solar, antes de su urbanización, presentaba un buzamiento natural en dirección noreste, desnivel se colmató en época contemporánea con vertidos de escombros, plástico, vidrio y similares.

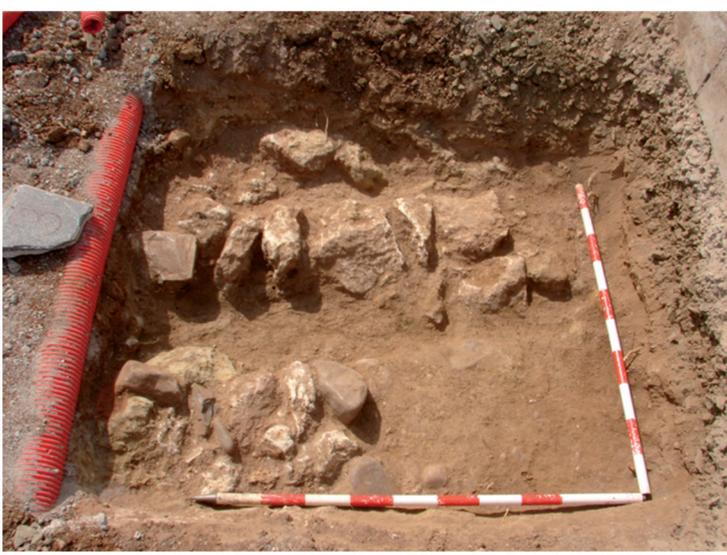
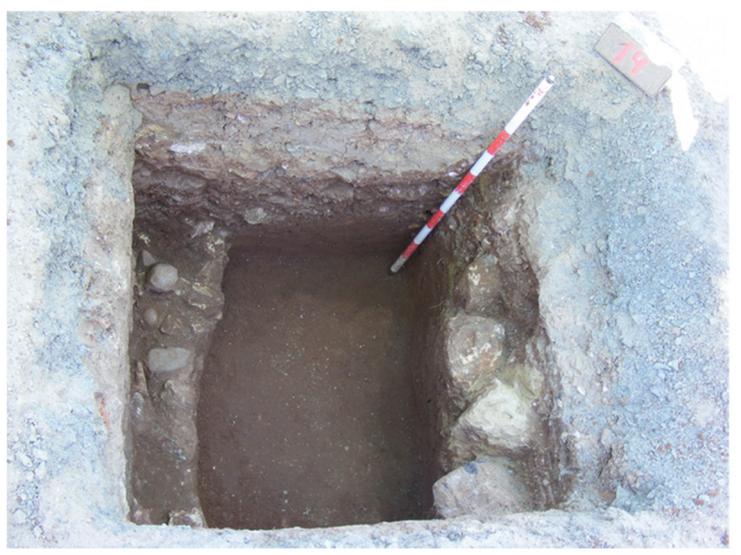
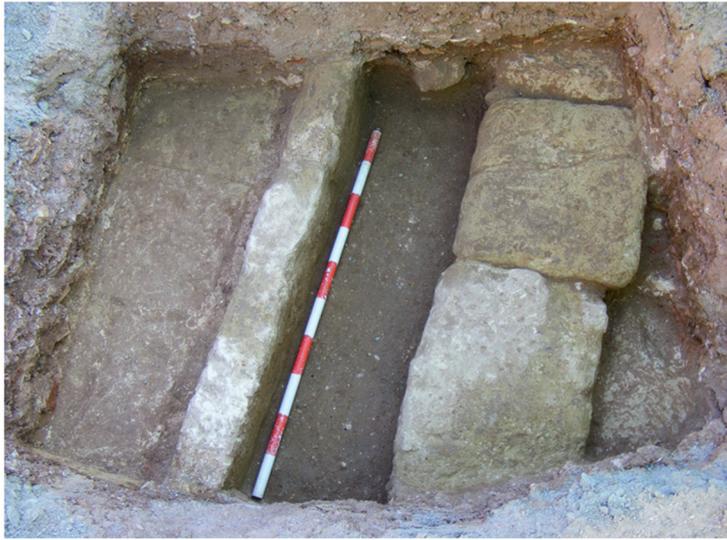
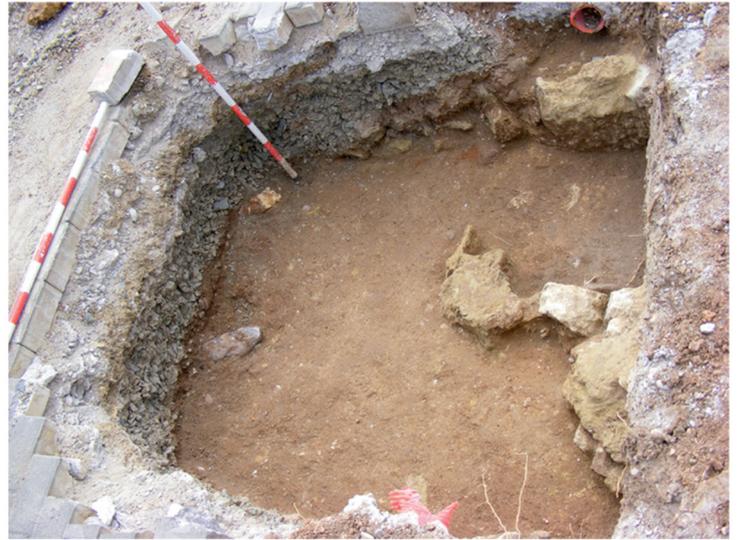
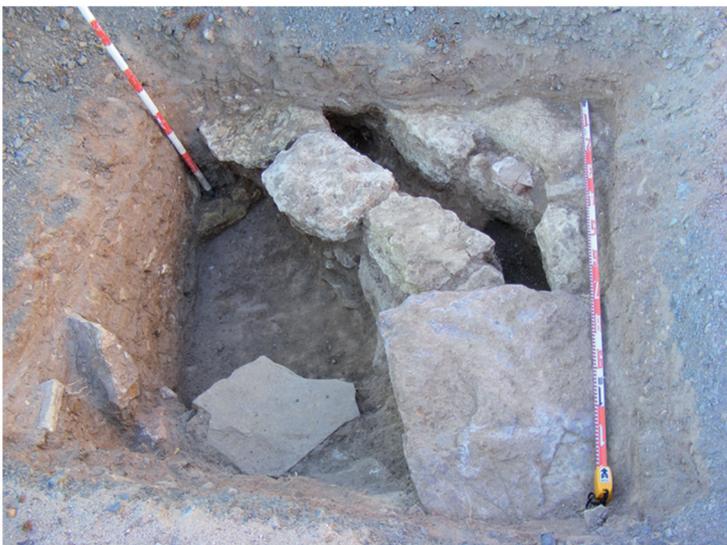
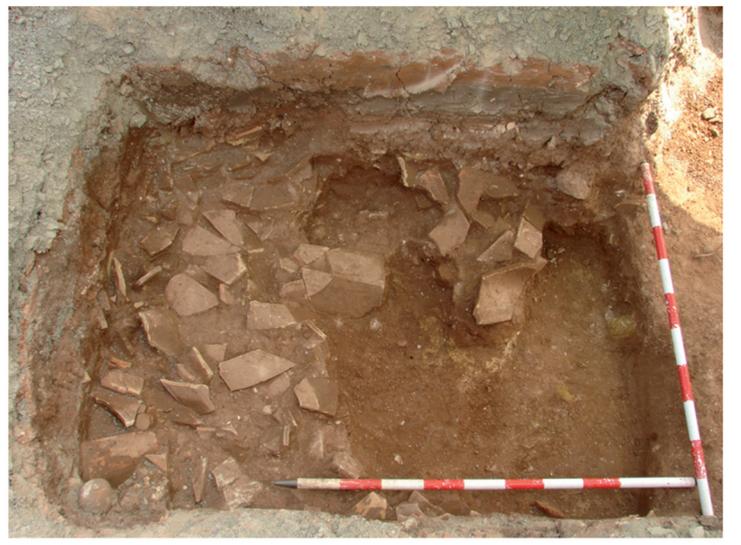
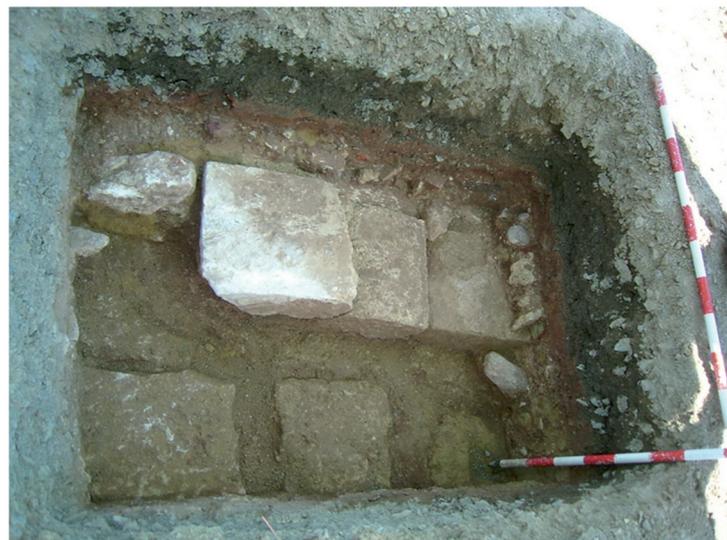
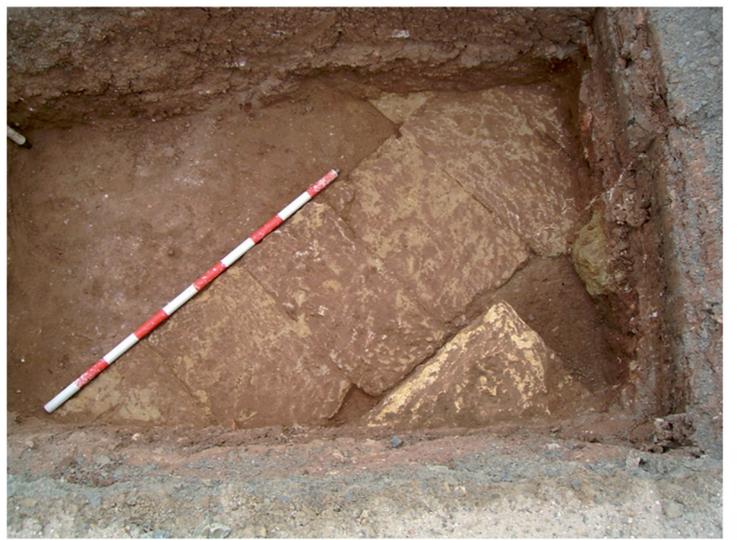
Lám. V.- Pozos con resultado positivo en el sector 1. En la columna de la izquierda, vistas de los pozos 3, 7, 8 y 13. A la derecha, pozos 14, 16, 17 y 18.

Los vestigios documentados en el solar del nuevo Centro Abierto de Actividades ciudadanas (lám. V y ss.) pertenecerían a viviendas, ya que la técnica edilicia que presentan no difiere de la habitualmente utilizada en las estructuras domésticas de este periodo. La mayor parte de ellas se conservan sólo a nivel de cimentación y la escasa extensión excavada nos ha permitido documentar una única fase constructiva. No obstante, una de las estructuras halladas podría pertenecer a un edificio de cierta entidad. Nos referimos al muro documentado en el pozo nº 20, que destaca por sus dimensiones y por la cuidada factura de su cimentación, U.E. 4. En caso de pertenecer a un edificio de grandes proporciones, éste debería haberse localizado en los pozos

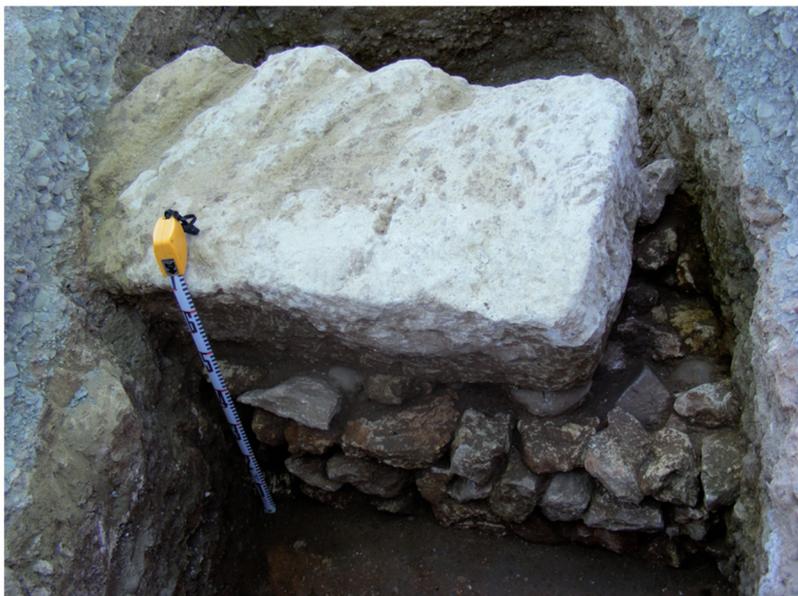
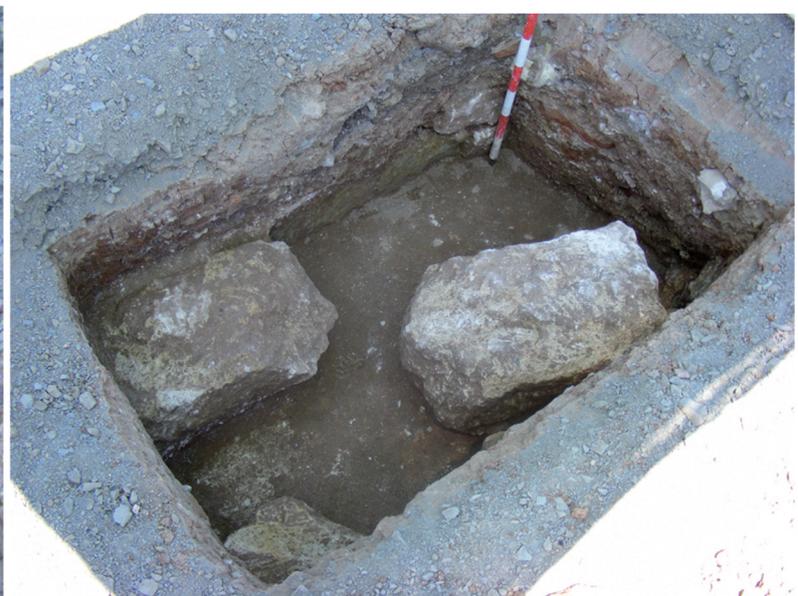
Lám. VI.- A la izquierda, vista del pozo 20. A la derecha, pozo 70.

cercanos al 20: por eso, al no haber documentado más restos de la misma entidad presumimos que el edificio al que pertenecía se extiende más allá de la medianera noroeste del solar excavado por nosotros. Con todo, no podemos descartar que los numerosos basureros de la zona suroeste de la intervención lo hayan destruido parcialmente. El hecho de no haber profundizado más allá de la cota de arrasamiento de los muros nos impide aventurar más interpretaciones. Únicamente cabe destacar la convivencia de estructuras de sillares de calcarenita como la aparecida en el citado pozo nº 20, junto a otras de tapial, mucho más modestas, detectadas en la zona central del solar gracias al revestimiento de cal en ambas caras de los muros (iii).

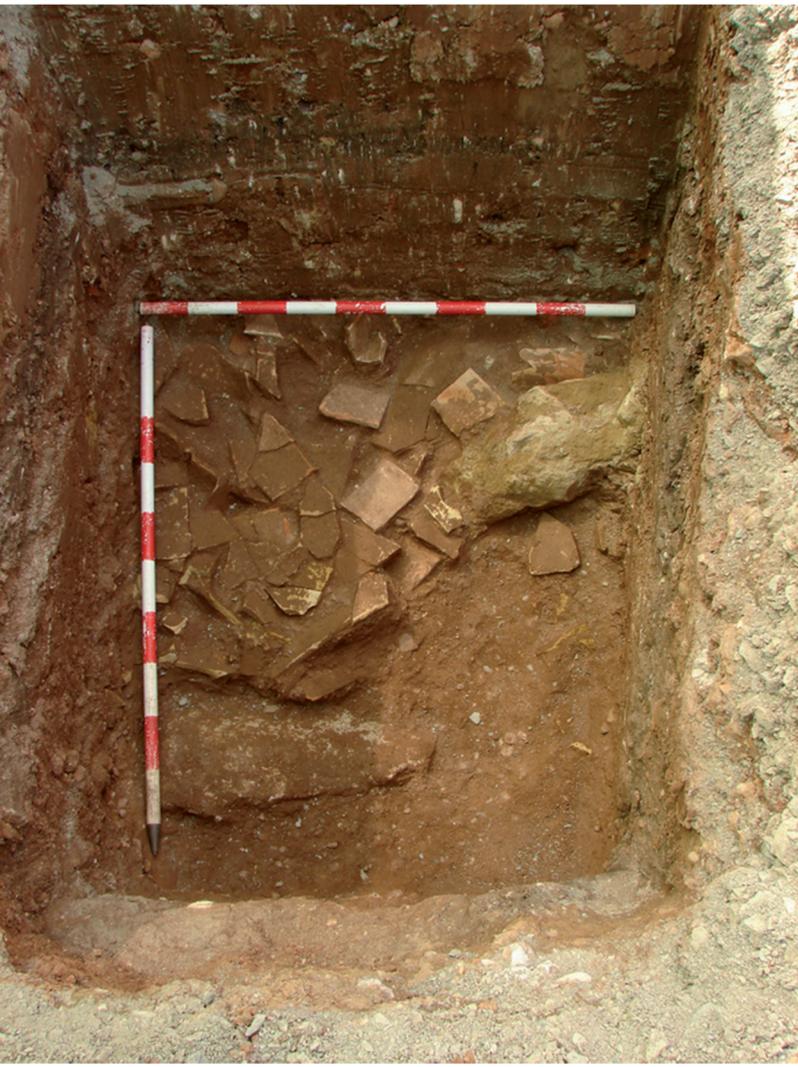
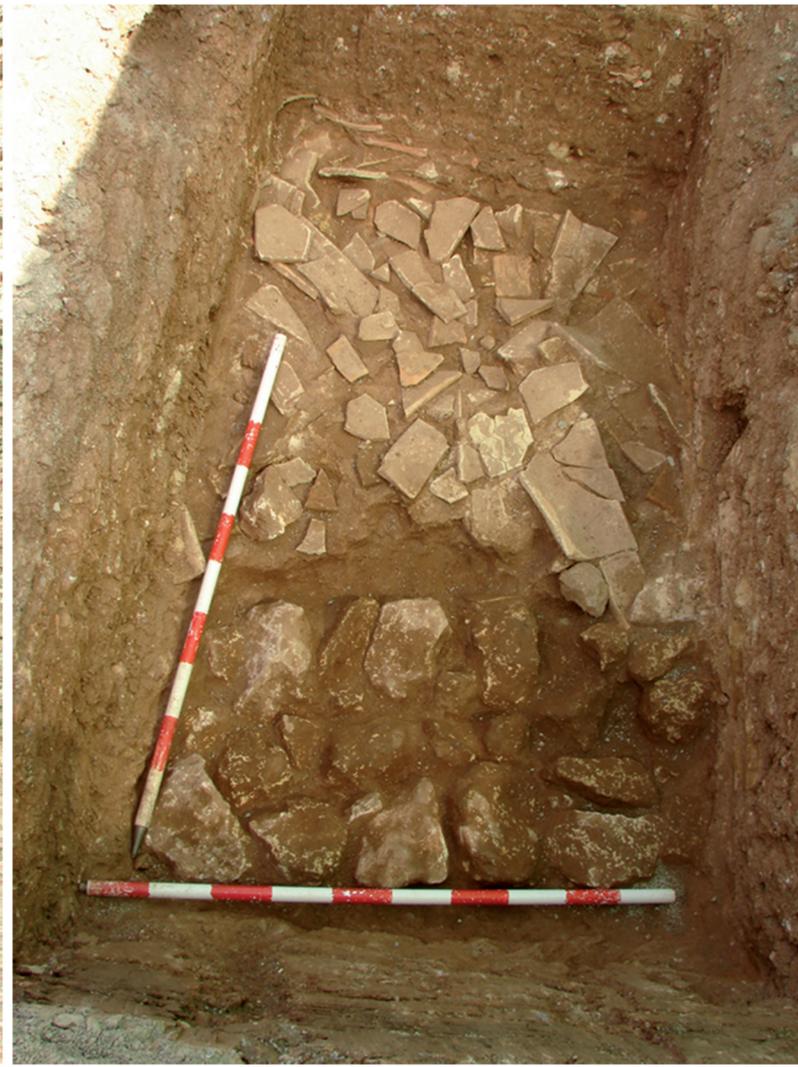
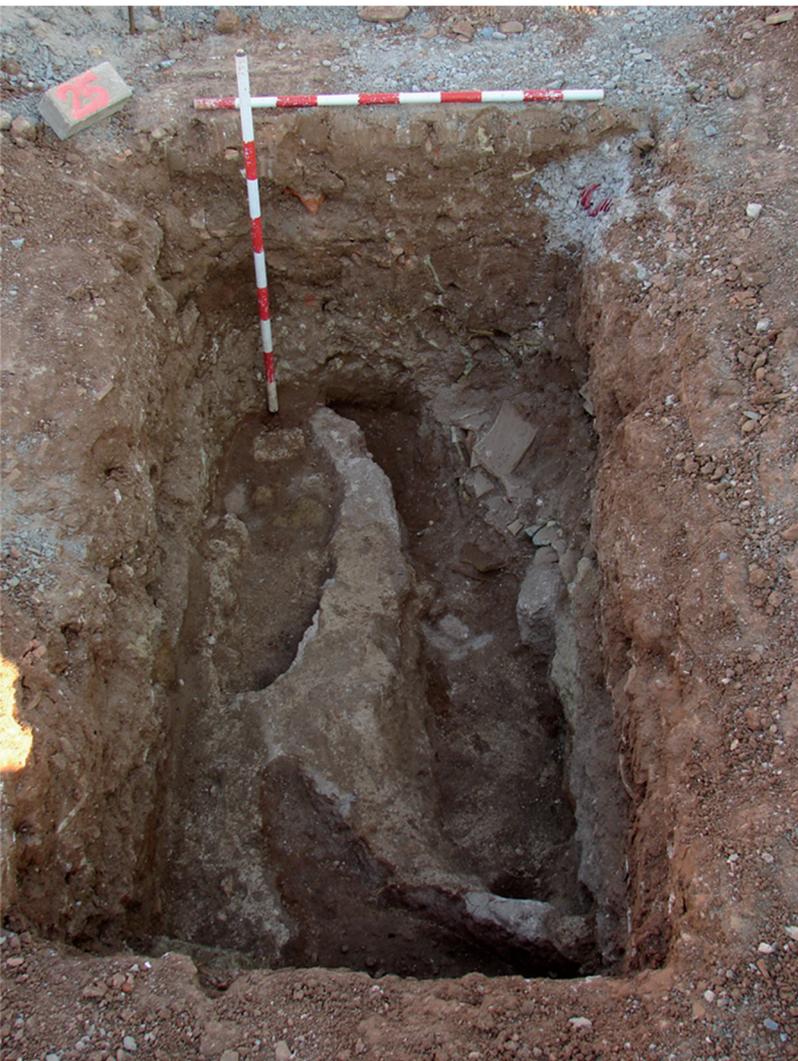
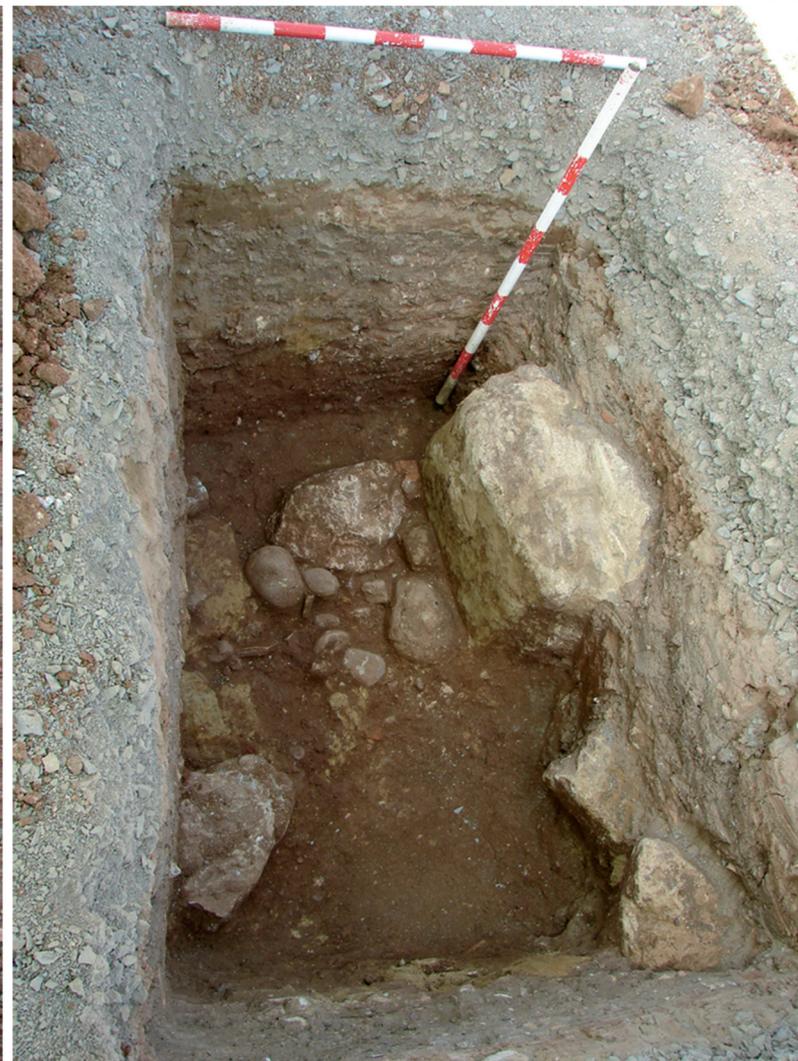
Lám. VII.- Algunos de los pozos con resultado positivo en el sector 2. Arriba, vistas de los pozos 23 y 24; abajo, pozos 25 y 73.

En 12 de los pozos incluidos en el sector 2 se detectaron niveles arqueológicos aproximadamente a un metro de profundidad desde la rasante del terreno, lo cual venía a coincidir con la cota mínima que debíamos alcanzar en cada uno de los encepados.

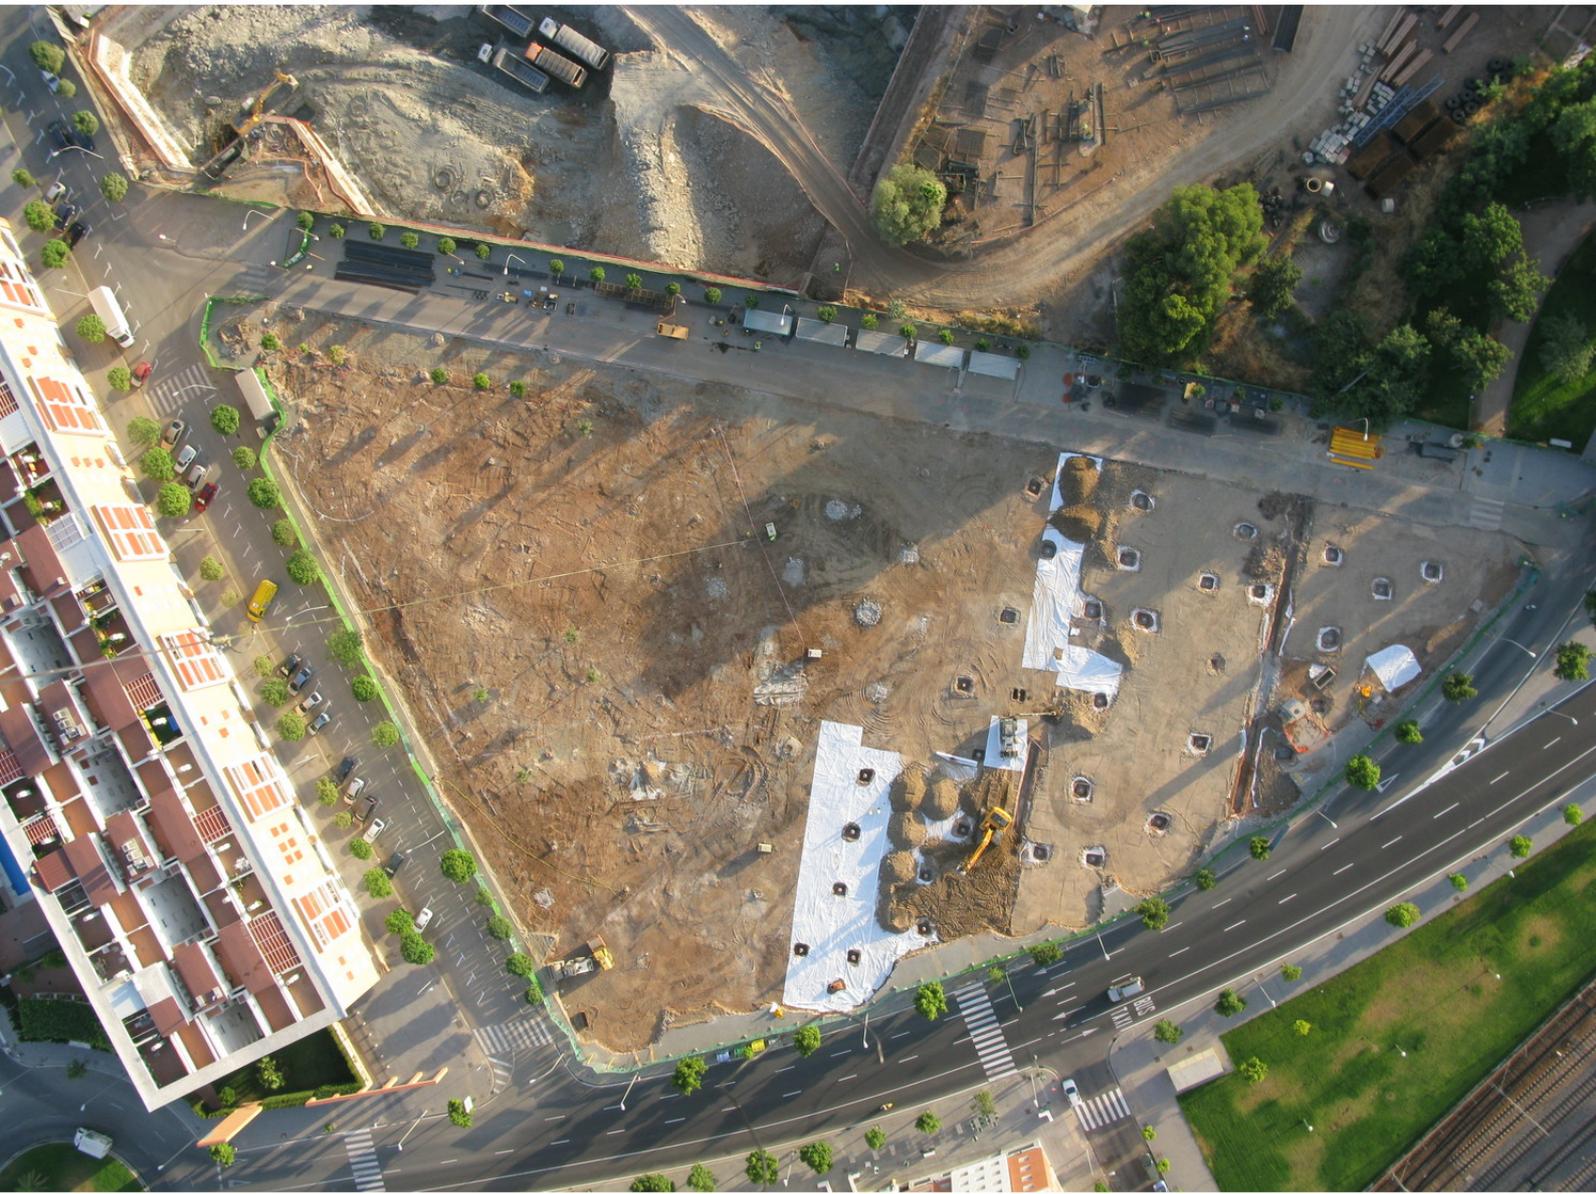
Lám. IX.-Alineaciones de muros halladas en el proceso de rebaje del solar.

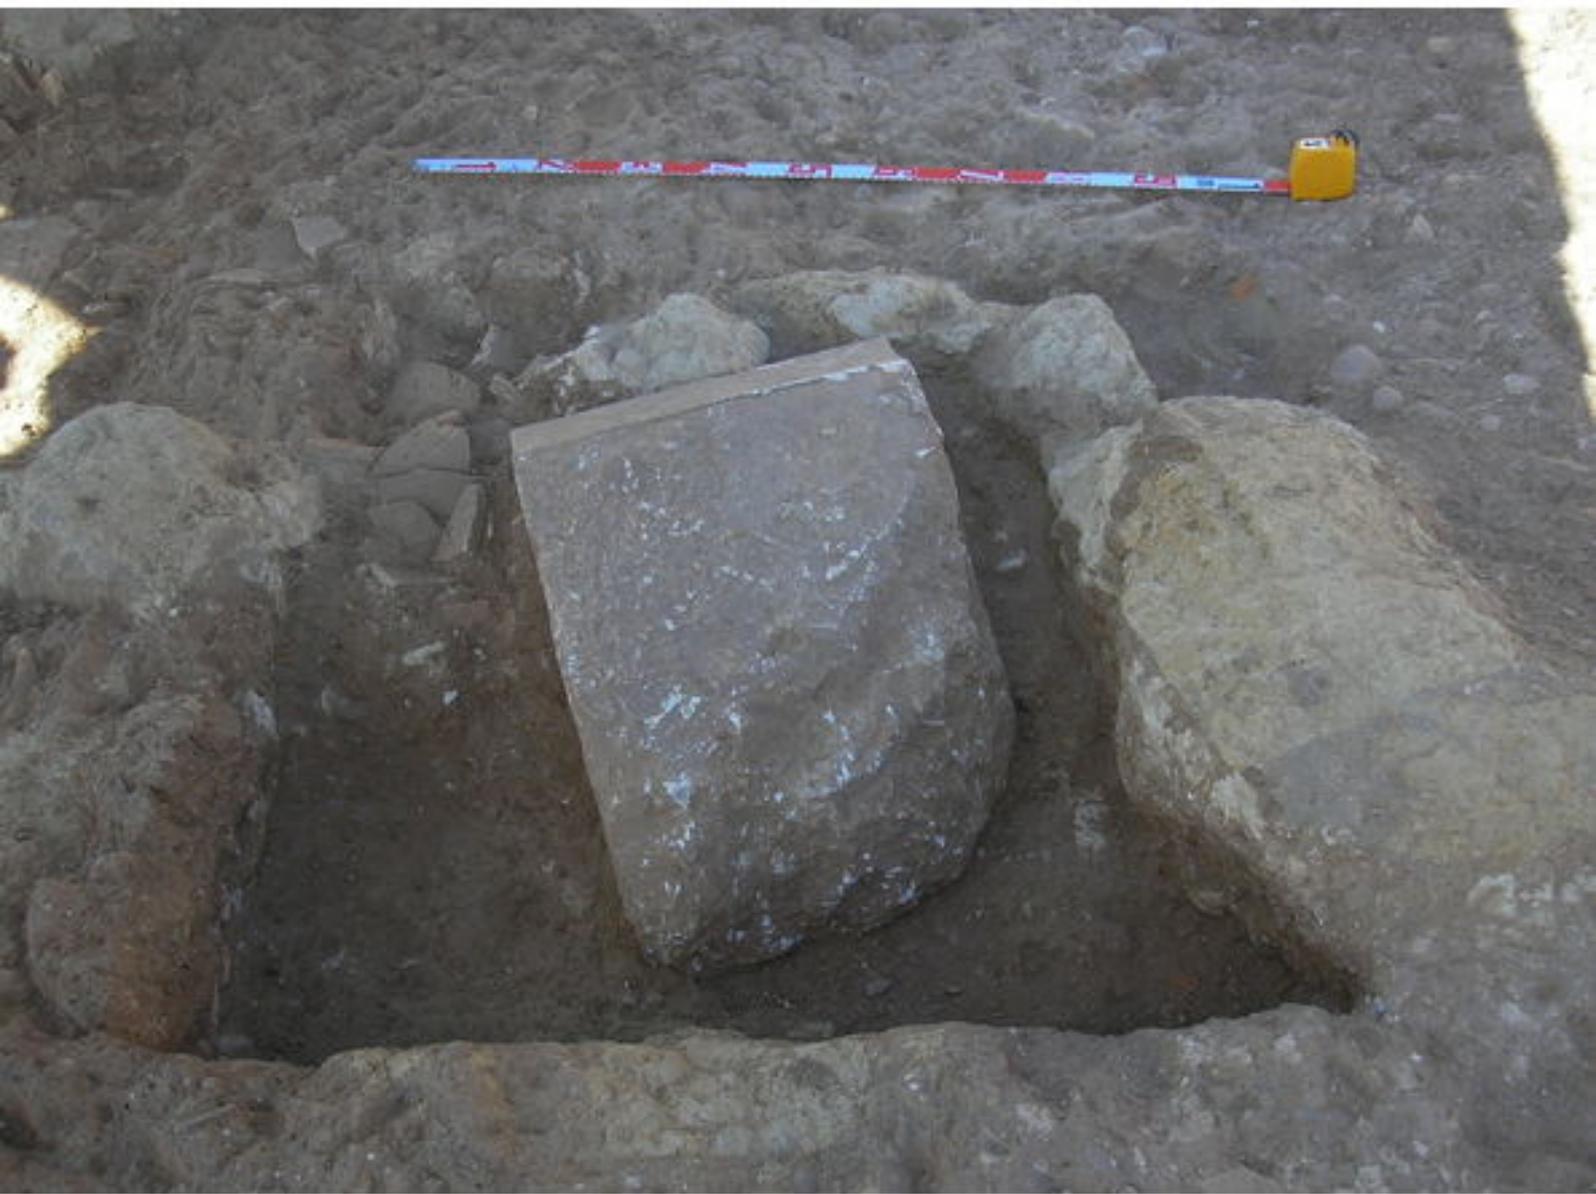
Lám. X.- Vista del sondeo en que se aprecia un cimacio que fue extraído y depositado en el Museo Arqueológico Provincial.

En cuanto al material cerámico recuperado en el curso de los trabajos, la presencia de cerámica estampillada y algunos fragmentos de cuerda seca nos confirman que el abandono de esta zona de arrabal se produjo en época tardoislámica. Destacar la aparición de un cimacio a una cota demasiado elevada para la futura obra (0,45 m de profundidad): ésto obligó a realizar de una pequeña cata en la que comprobamos que el cimacio aparecido formaba parte de un derrumbe de sillares de calcarenita, el cual, a su vez, cubría a una estructura de sillares a tizón.
