# **ANUARIO ARQUEOLÓGICO DE ANDALUCÍA 2010**

# INTERVENCIÓN ARQUEOLÓGICA EN LA ALCAZABA DEL CASTILLO DE MOCLÍN (GRANADA). ANTEMURALLA Y ALREDEDORES DE LA TORRE DEL HOMENAJE

Alberto García Porras, Luca Mattei, Manuel Jesús Inares Losa  
Universidad de Granada

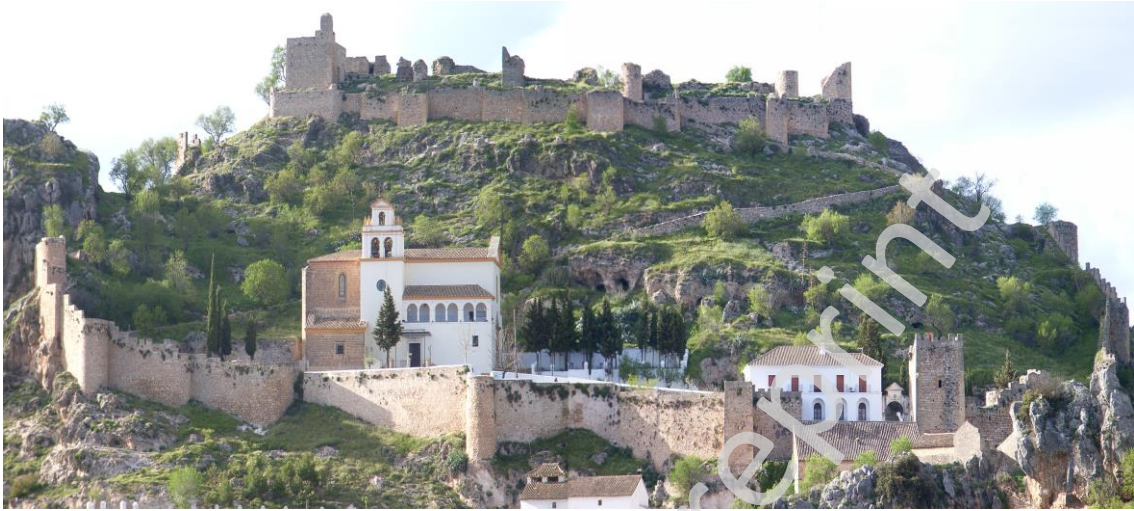
Fig. 1. El castillo de Moclín

Cuando nos referimos al castillo de Moclín hemos de señalar necesariamente que se trata en realidad de un doble recinto amurallado. El primero ocupa la ladera S del cerro (Fig. 1). En época medieval se ubicaba aquí la villa de Moclín. Como muestra de ello, conservamos en este espacio restos de lo que serían diferentes edificios (viviendas, graneros, etc.), sobre todo, en la zona oriental del recinto, la afectada en menor medida por la apertura del camino de acceso a la Iglesia y la parte alta del castillo. El que denominamos segundo recinto amurallado corona el cerro. Observamos también semienterradas en él algunas estructuras que nos indicaban las distintas estancias en que pudo estar articulado.

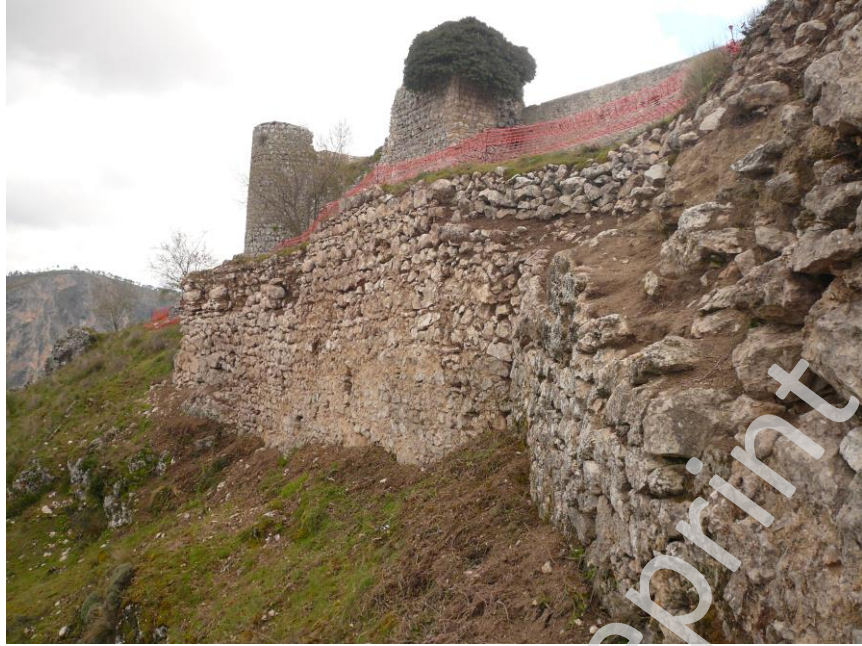
Fig. 4. Limpieza del antemural N de la fortaleza

- Seguimiento junto a la torre Y.
- Muralla septentrional de la Alcazaba
- Seguimiento y limpieza del antemural N (Fig. 4)

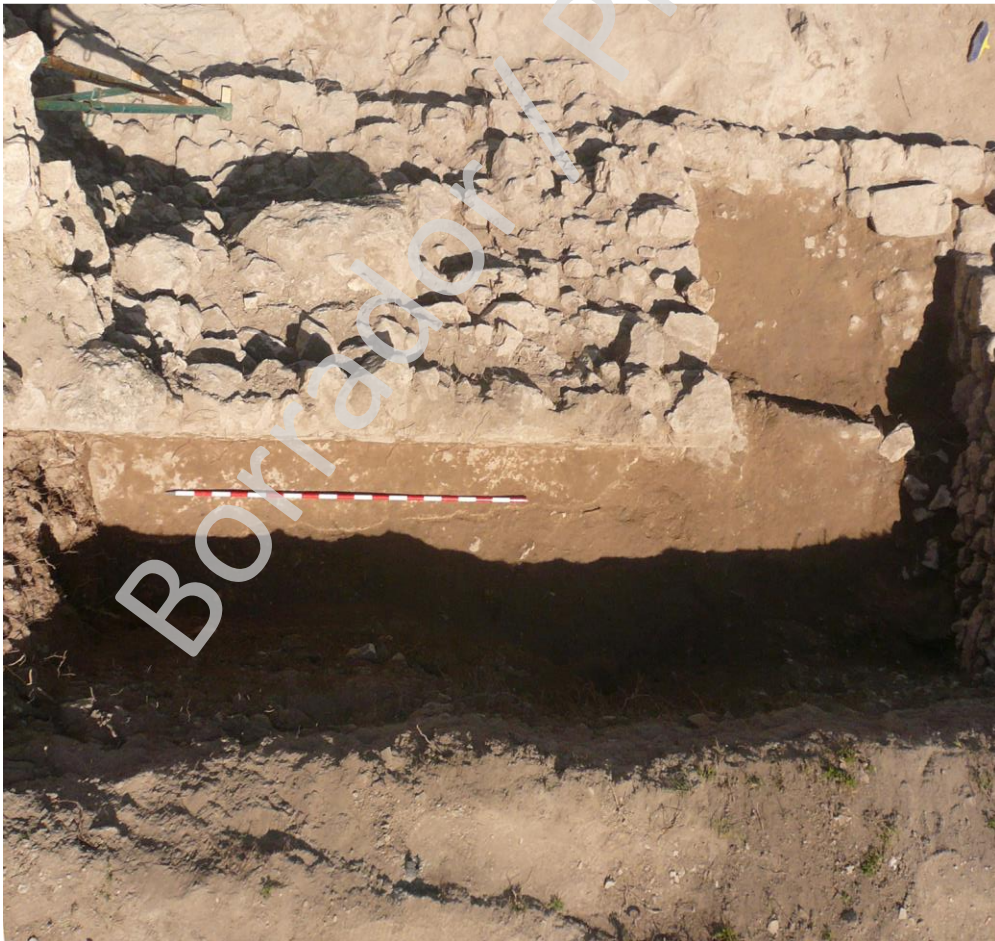
Fig. 5. Restos del Portillo en el extremo oriental de la Antemural. Sondeo Arqueológico en la Zona I Área 6

Los resultados han sido sorprendentes. Tras retirar los estratos superficiales, y los de colmatación con materiales procedentes del derrumbe de la muralla superior, allí depositados, hemos encontrado la continuación de la antemuralla, hacia el E, interrumpida por una estrecha apertura que sirvió de paso desde el exterior hacia el castillo. Tras el vano de acceso, al E, continúa la antemuralla, presentado un mayor grosor y volumen, con una plataforma superior pavimentada, como si de una torre lateral se tratara. Estas estructuras han conformando un acceso acodado desde el S hasta el O (Fig. 5).

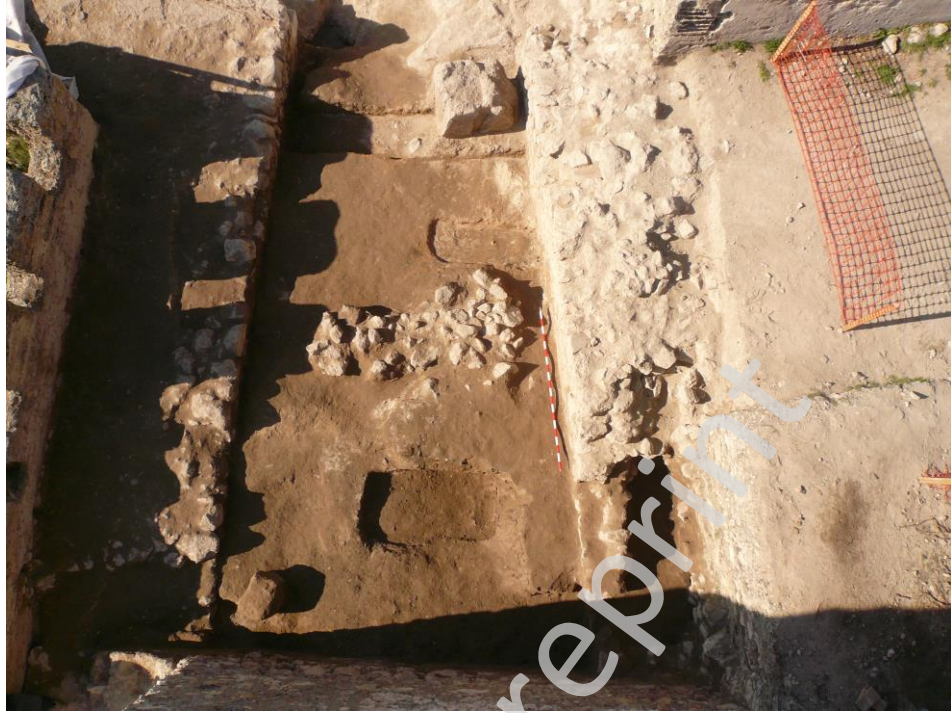
Fig. 7. Muralla que procedente de la Torre L se dirige hacia la Torre del Homenaje

El trazado de la muralla gira en este punto, realizando un ángulo de 45°. A partir de aquí toma una dirección W-E, en lugar de la N-S que mantenía desde la torre N. La excavación arqueológica en el Área 2 y el análisis detallado de las estructuras que conforman actualmente la Torre A, Torre del Homenaje, nos han permitido concluir que el actual vano de entrada al interior de esta torre no es más que el resultado de la caída de la muralla, en bloque, desde esta esquina dentro de la Torre N, hasta la Torre B. Tramo cuya cimentación ha aparecido en el transcurso de las excavaciones practicadas en este lugar (Fig. 7).

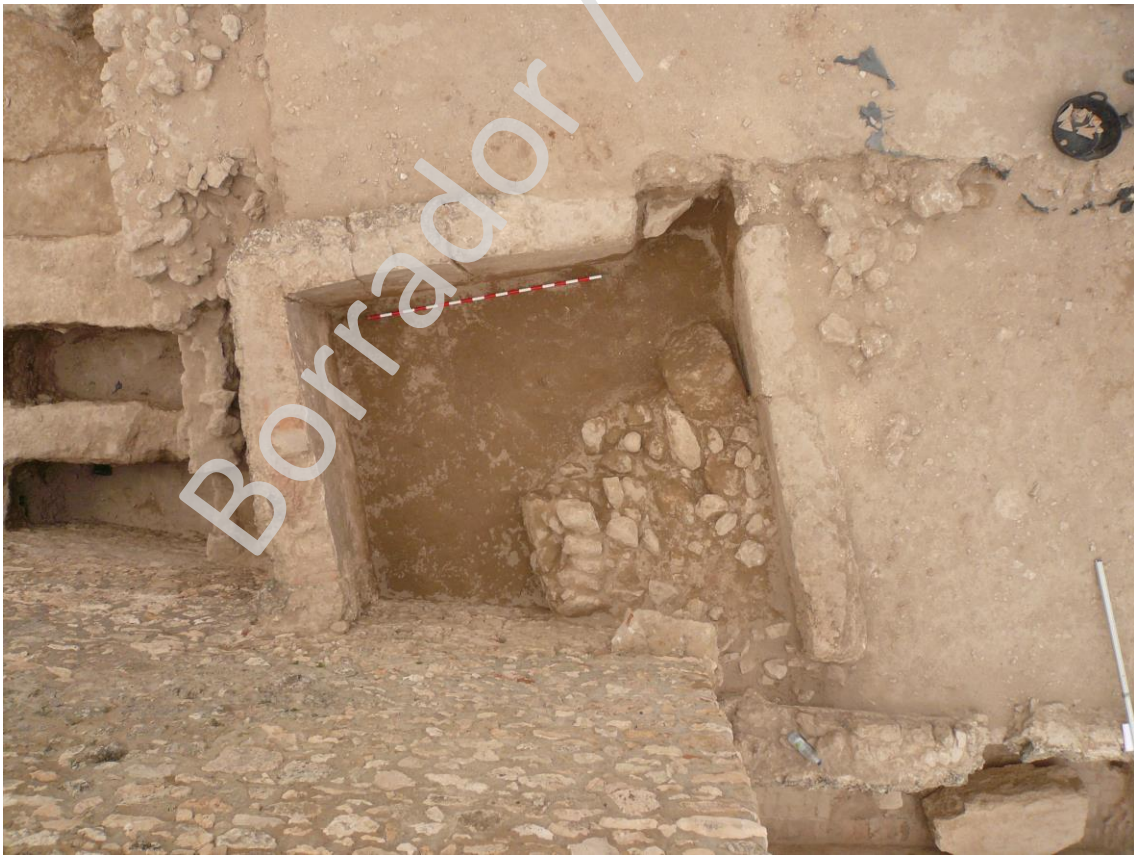
Fig. 8. Fotografía cenital del aljibe cuadrangular adosado al frente N de la Torre del Homenaje

Asociada a este primer recinto fortificado, en su espacio interior, hemos hallado una estructura que debió tener en origen una función hidráulica. Nos referimos a la estructura cuadrada adosada a la Torre del Homenaje. Construcción levantada apoyada igualmente en muros perimetrales de mampostería, realizada con un mortero de cal muy sólido y de planta cuadrada. Es una estructura impermeable, probablemente abovedada inicialmente, y que fue reutilizada con posterioridad. Al mismo tiempo, hemos de reseñar que el aljibe mayor, levantado con tapial calicastro, debió ser diseñado y construido en esta primera fase.

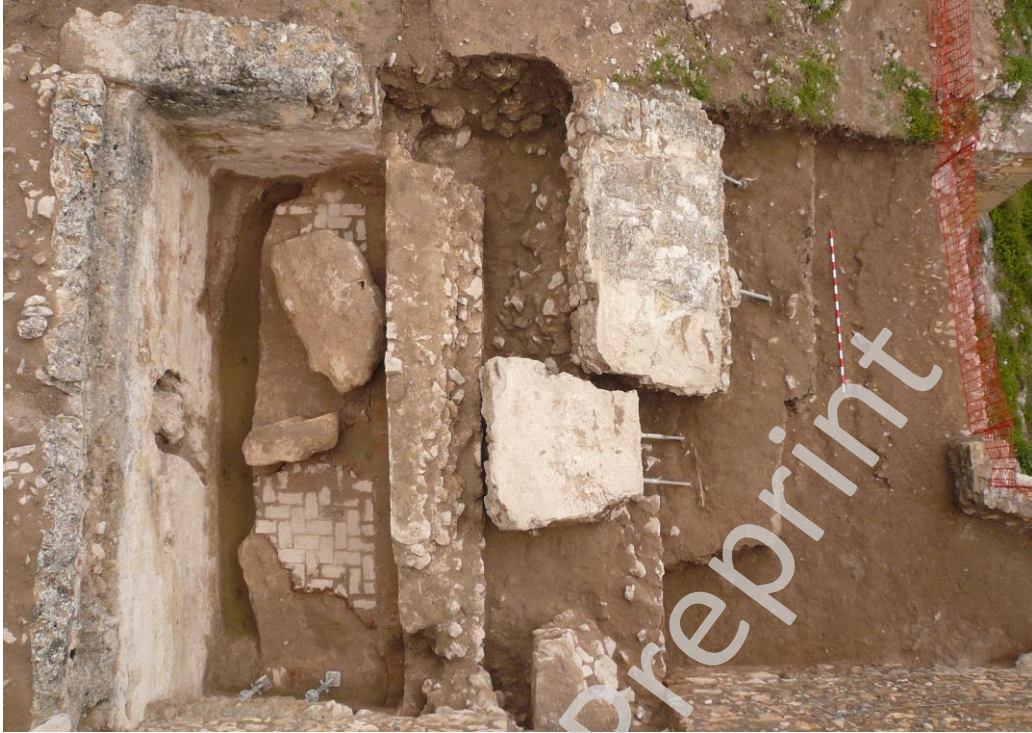
Fig. 9. Bloques del aljibe caídos sobre la muralla desplomada. Se observan también bloques de tapial procedentes del derrumbe de la Torre del Homenaje

La mayor parte de los depósitos excavados, pertenecen a este amplio proceso. En ellos hemos encontrado materiales cerámicos abandonados, restos metálicos, monedas, etc; pero son los elementos constructivos los más elocuentes en ese sentido, ya que nos colocan frente a la caída y derrumbe de las estructuras del castillo. Varios estrato de derrumbe hemos detectado, sobre todo en el extremo occidental del sondeo, procedentes del desplome de la muralla interior adosada al frente W del aljibe mayor. Un buen número de bloques de tapial hemos hallado en el interior de estos depósitos, tanto en el Área 1, como en la 2 o en la 4. Incluso los hemos encontrado en el interior del aljibe. Estos bloques de tapial nos han informado los detalles del derrumbe de los paramentos superiores de la Torre del Homenaje, así como de esta estructura hidráulica. La caída de estos bloques de tapial provocó el derrumbe de la cúpula del aljibe, quedando éste en una situación muy inestable. Finalmente cedieron las paredes más altas, las del frente S, provocando o de manera coetánea, esto aún no lo podemos determinar con exactitud, al derrumbe del tramo de muralla que partiendo de la Torre del Homenaje, se dirige hacia la Torre B. Son quizá estos dos bloques del frente S del aljibe menor, y parte de su

cúpula, los elementos que mejor nos ilustran este proceso. De ahí que se haya decidido mantenerlos desplomados.
