ANUARIO ARQUEOLÓGICO DE ANDALUCÍA 2010

INTERVENCIÓN ARQUEOLÓGICA PREVENTIVA MEDIANTE SEGUIMIENTO Y CONTROL DE MOVIMIENTOS DE TIERRAS EN LOS ESTUDIOS PREVIOS COMPLEMENTARIOS DEL PLAN DIRECTOR DEL HOSPITAL REAL DE GRANADA.

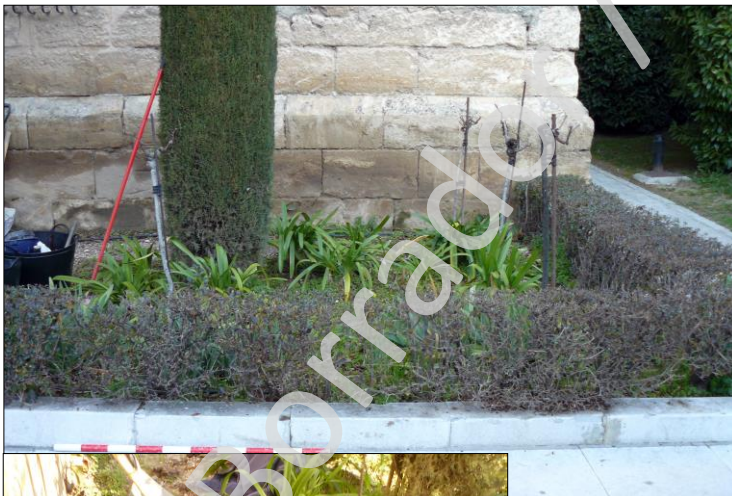
Imagen: Vista desde el este del lugar donde se traza la C1.

Los trabajos de esta actividad comenzaron con el desbrozado de los jardines y el trazado en los mismos de la Calicata 1 (C1), en la fachada principal, por la que se accede al interior del monumento. Quedó trazada finalmente con

unas dimensiones de 1,2 m por 2 m, con el eje mayor orientado de norte a sur. Se han documentado el sistema de cimentación del monumento.

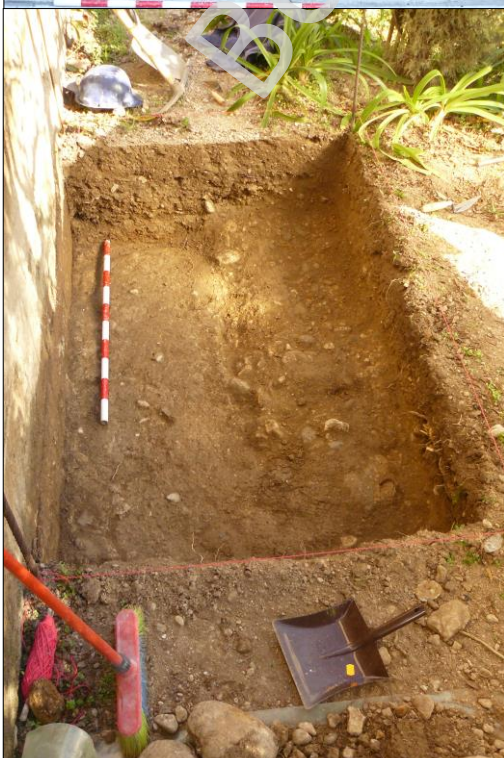
Imagen: C1 desde el sur, una vez retirado el nivel UE-001.

El primer nivel documentado es el superficial, **(UE-001)**, se trata de la tierra de cultivo de los jardines, es decir, una capa de tierra oscura suelta, mezclada con piedras pequeñas y raíces de unos

0,35 m de grosor. Conforme se fue retirando la UE-001, junto al muro, fue apareciendo bajo ésta la cimentación del muro. Se trata de la **UE-002**, una plataforma fabricada con hormigón de cal con una potencia que oscila entre unos 0,35 - 0,15 m y con un grosor que sobresale del muro 0,6 m, recorre toda la longitud de la cata.

Junto a la plataforma de cimentación localizamos ya el nivel geológico (**UE-1000**), también cubierto por la tierra de cultivo UE-001. Se trata de un nivel de gravas de color anaranjado claro, sin ningún tipo de resto de materiales antrópicos mezclados con la matriz.

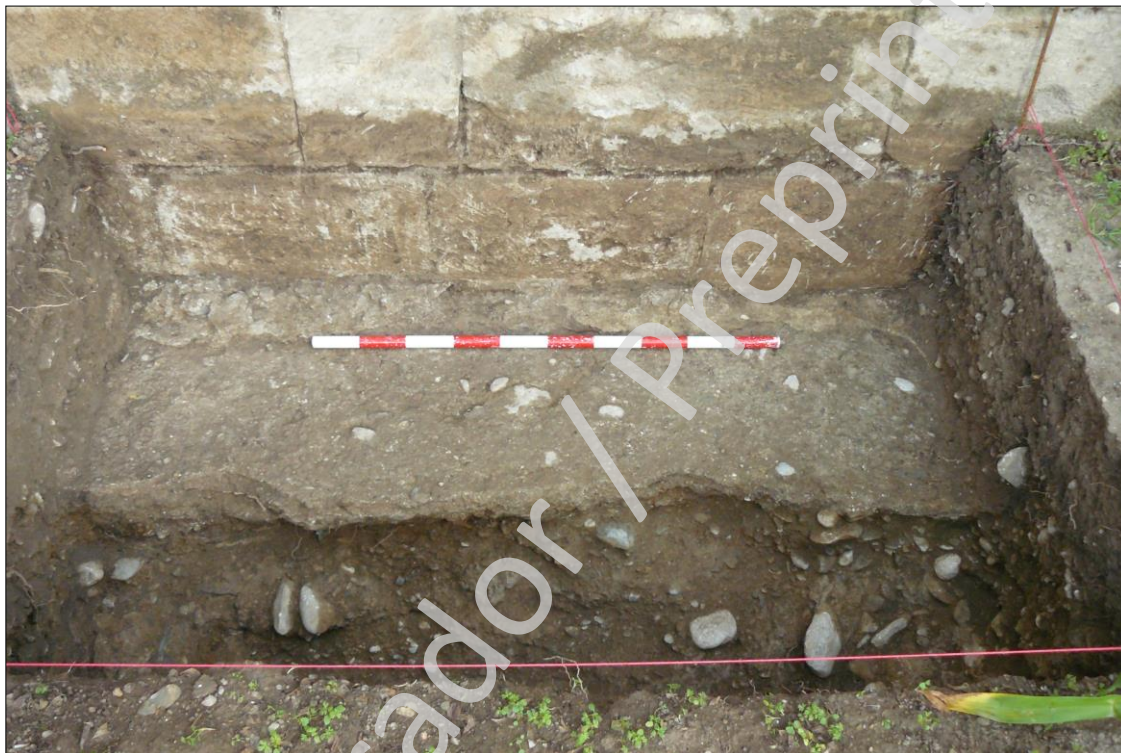
Observando bien las características de la **UE-002**, vemos que seguramente esta cimentación se realizara con un encofrado contraterrero apoyando directamente en el nivel geológico.

Una vez localizado el cimiento decidimos corroborar esta hipótesis ampliando hacia el este 0,5 m la cata, para así comprobar si se trataba efectivamente del nivel geológico. Este continuaba apareciendo, y sin materiales antrópicos, en toda la ampliación bajo el nivel UE-001, por lo que decidimos dar por finalizados los trabajos de excavación en esta Cata 1.

Una vez documentado correctamente el cimiento del muro, se procedió, previa visita del inspector de la Delegación de Cultura de Granada, a la cubrición de la cata. Se cubrió con geotextil la plataforma de cimentación y se volvió a rellenar con el nivel geológico y la tierra de labor, quedando correctamente conservado el cimiento del muro.

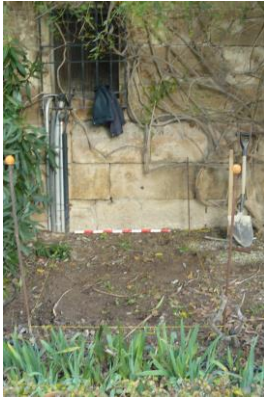
Imagen: vista del lugar donde se traza la C2.

Se localiza, al igual que la C1, junto al muro de la fachada principal del monumento, pero en este caso en el extremo opuesto, es decir, junto al ángulo sureste del edificio. Quedó trazada con el eje mayor orientado en este caso de este a oeste. Con unas dimensiones de 2 m de longitud por 1,2 m de ancho. Al igual que en la calicata anterior, se realiza en uno de los jardines del monumento, siendo tarea previa el desbrozado de los mismos.

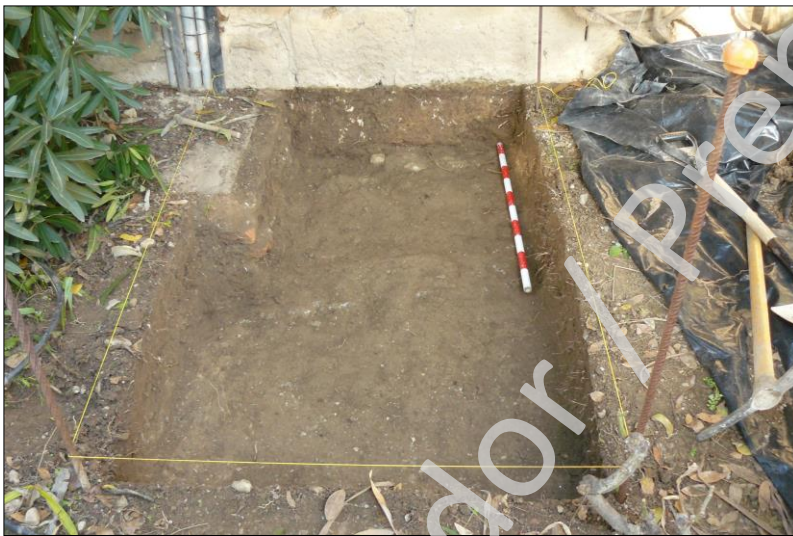
Imagen: Vista desde el este de la C2 una vez retirada la tierra de cultivo.

Una vez trazada la calicata procedió a retirarse el nivel superficial, **UE-001**, que es equivalente a la UE-001 de la C1, es decir, corresponde al nivel de la tierra de cultivo de los jardines. En esta ocasión es ligeramente más

potente, llegando hasta una cota de -0,35 m. Este nivel apoya en una arqueta de electricidad de la que parten unos cables hacia el interior del edificio, entrando a este a través de la ventana que hay en el muro.

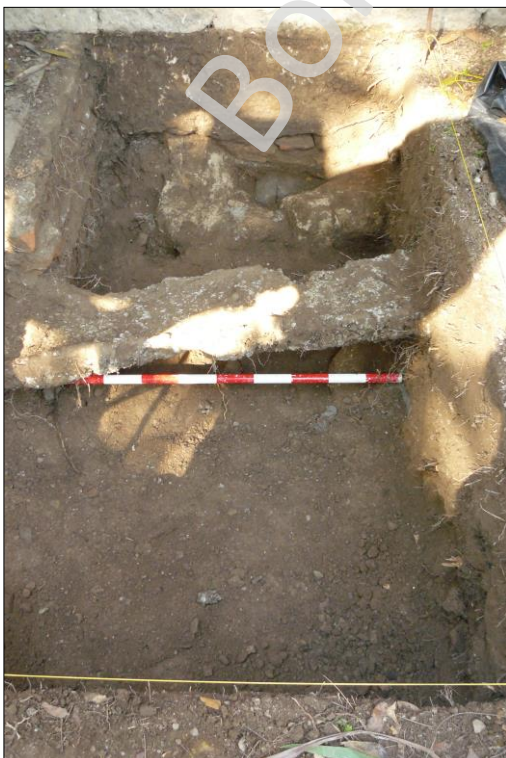
Imagen: Detalle de la instalación eléctrica y el relleno UE-002 de la C2.

Bajo la tierra de cultivo localizamos la **UE-002**. Se trata de un relleno compuesto por tierra de labor mezclada con raíces, piedras de mediano y gran tamaño, junto con cascotes, cerámica, plásticos, vidrios, restos óseos de animales, etc. Por los materiales documentados vemos que se trata de un relleno contemporáneo. Cubierta por este nivel UE-002, a unos -0,4 m de profundidad, localizamos una línea de instalación eléctrica con revestimiento de hormigón de 0,25 m de ancho por 0,15 m de grosor, que atraviesa la C2 de norte a sur. Seguramente este relleno

corresponde con esta instalación eléctrica. Este relleno igualmente cubre a un recrecimiento de piedras del muro del edificio, que aparece a una cota de - 0,7 m, y que seguramente se trate del cimiento del muro.

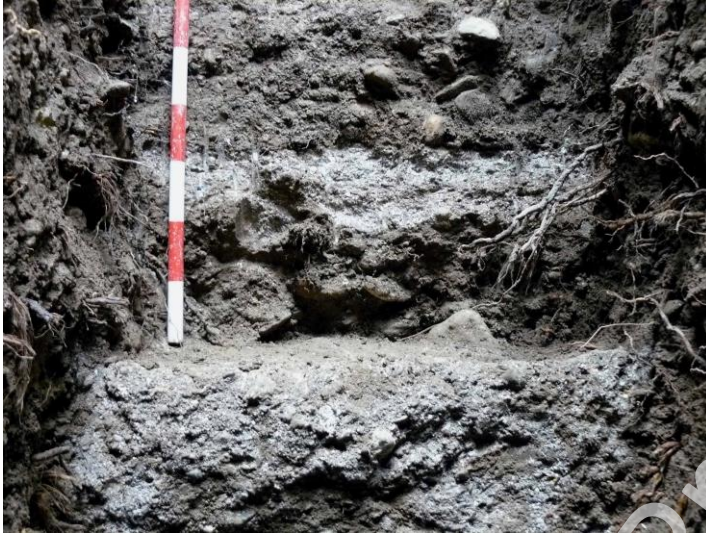
Con respecto al sistema de cimentación del muro de la fachada principal en esta zona es distinto al localizado en la Calicata 1, seguramente debido a las

diferencias de nivel en el terreno. Si el de la primera calicata se trataba de una plataforma de hormigón muy rica en cal que apoya directamente en el nivel geológico UE-1000, en esta ocasión se trata de una cimentación formada por dos zapatas de argamasa gruesa con arena, cal y agua. La primera, **UE-005**, conserva huellas de los tableros del encofrado empleado para su construcción.

Sobresale 0,20 m de la línea del muro y baja 1,4 m.

Imagen: Detalle del encuentro de las dos zapatas.

La segunda zapata, **UE-007**, también de argamasa de hormigón y cal, sobresale de la línea de la primera 0,32 m y baja 1,1 m. Conserva restos de la rebaba del encofrado de la superior, apoya en el nivel UE-006, que si bien, parece anunciar la proximidad del geológico.

Una vez documentada la cimentación del muro se volvió a rellenar la cata con el nivel de relleno UE-006 así como los otros documentados hasta terminar con la tierra de labor UE-001, de los jardines quedando correctamente conservado el cimientto del muro.

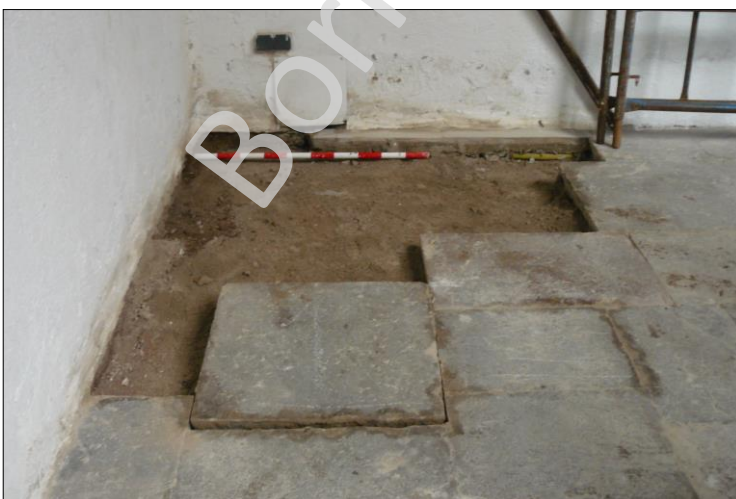
Imagen: Vista de la C3 durante la retirada del pavimento UE-001.

El primer nivel documentado, se trata del pavimento del patio (**UE-001**), formado por grandes losas de piedra de Sierra Elvira, cuadrangulares, de tamaño y forma irregular, con un grosor que oscila entre los 0,05 m y los 0,20 m. Una vez retirado el

pavimento, localizamos la cama de nivelación del mismo, se trata de la UE-002, un relleno de arena clara mezclada con algunos cascotes y piedras, no aparecen fragmentos de cerámica.

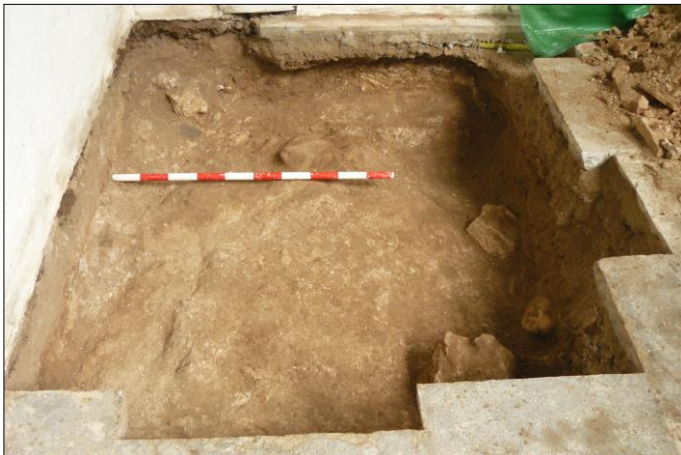
Imagen: Vista de la capa de cal conforme se retira el relleno UE-002.

Conforme retiramos el relleno de nivelación, vemos que buza hacia el sur, con una potencia media que oscila entre los 0,4 m junto al perfil norte y los 0,6 m junto al sur. Bajo éste documentamos en toda la cata una capa de cal y tierra batida compacta que

también buza hacia el sur, se trata de la **UE-003**. No se ha documentado de qué trata esta fina capa de tierra batida, tal vez esté relacionada con el acabado de la cimentación.

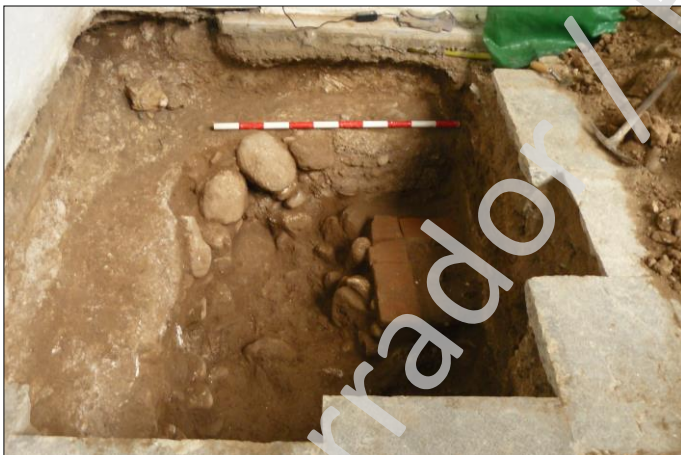
Imagen: vista de la zapata de cimentación y la UE-006.

Inmediatamente cubierta por esta capa localizamos la **UE-004**. Un potente relleno de tierra oscura algo rojiza y suelta, mezclada con abundantes bolos de mediano tamaño, escasos fragmentos de cascajo y algún resto óseo humano fragmentado. No aparece

cerámica. Este relleno cubre y apoya en la **UE-005**, se trata de la zapata corrida de cimentación de los muros este y norte que cierran el Patio de la Capilla. Se localiza a una cota de - 0,55 m desde el nivel de pavimento. Está fabricada con hormigón de cal y bolos medianos. Sobresale de la línea del muro unos 0,35 m y tiene una altura de 1,45 m. Apoya sobre el nivel geológico UE-100, formado por gravas, similar al localizado en la C1.

En este relleno aparecieron los restos de lo que tal vez pudo ser un pequeño pilar de ladrillos (**UE-006**) que se encontraba en pésimo estado de conservación.

Una vez documentado la cimentación de los muros se volvió a rellenar la cata con el nivel geológico y el relleno UE-004, quedando correctamente conservado el cimientto del muro. Se volvió a colocar la cama de arena y el pavimento de losas de Sierra Elvira.
