ANUARIO ARQUEOLÓGICO DE ANDALUCÍA 2010

CONTROL ARQUEOLÓGICO DE MOVIMIENTOS DE TIERRA EN EL PROYECTO DE CONSTRUCCIÓN DE LA AMPLIACIÓN DE LA RESIDENCIA SAN ANTONIO DE MONTEFRÍO (GRANADA)

RAFAEL J. PEDREGOSA MEGÍAS

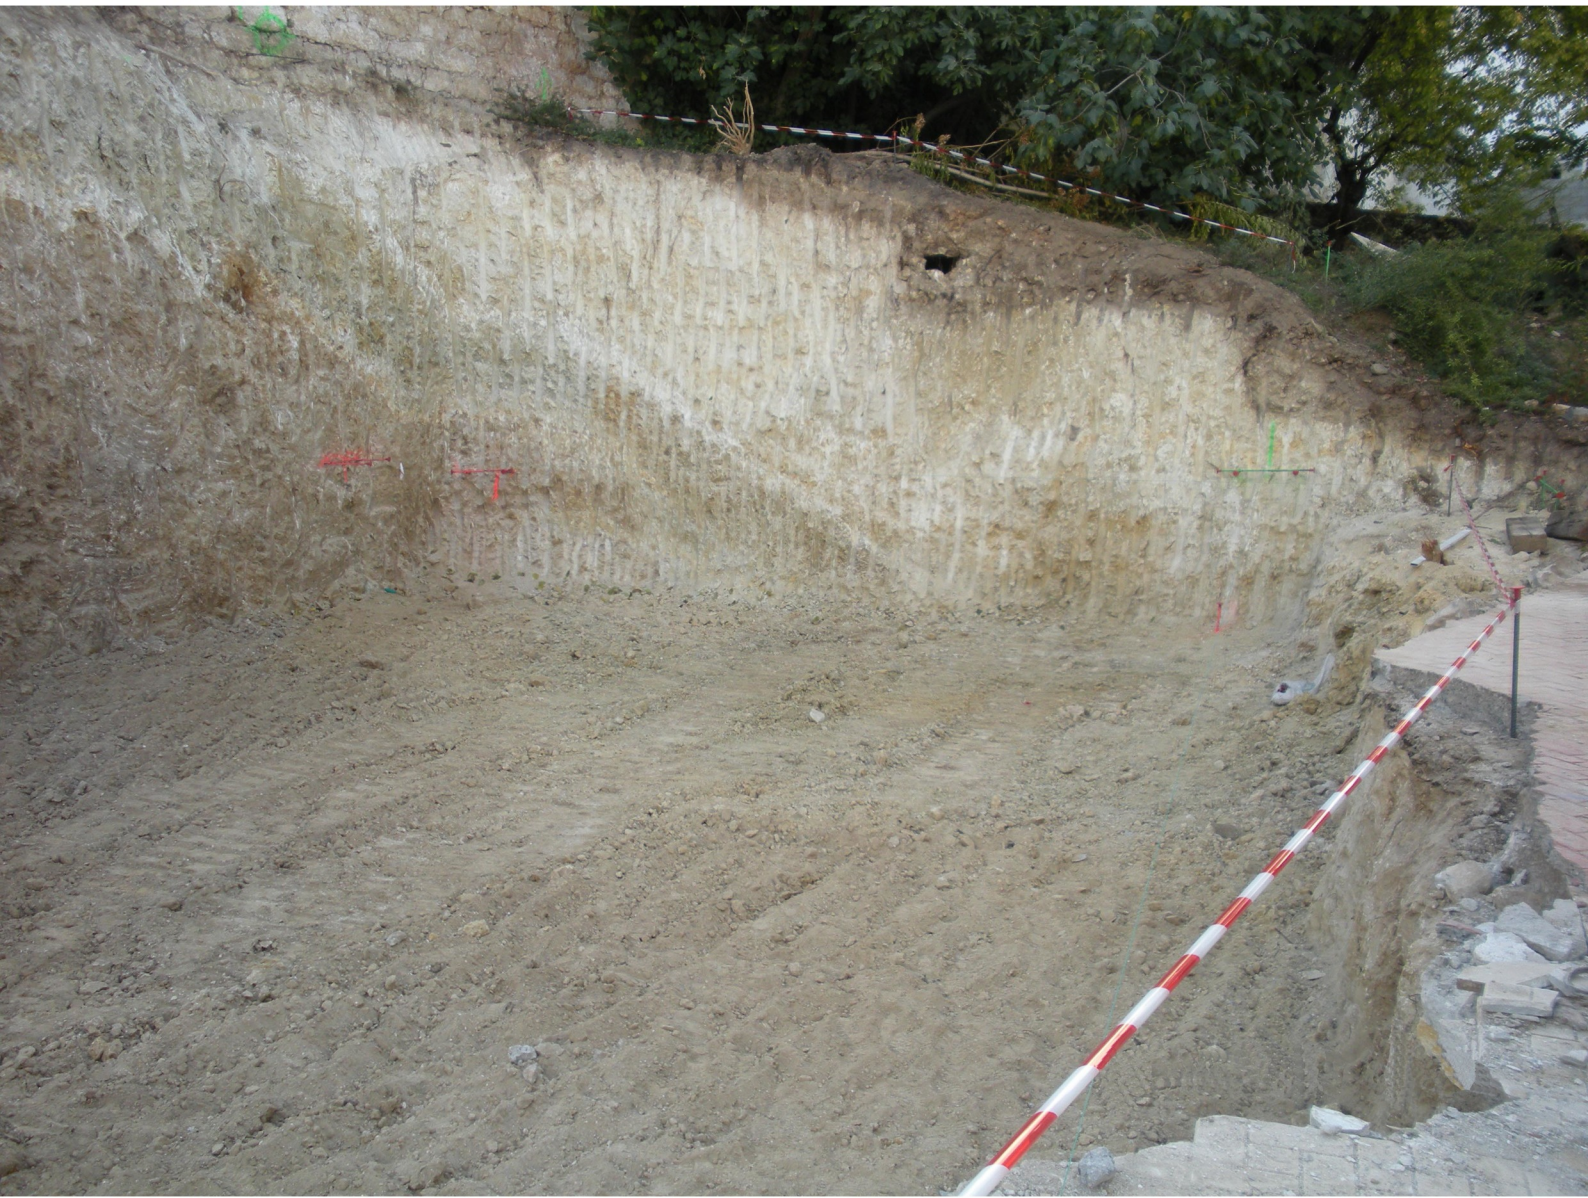
Foto 2. Estado tras la finalización de los trabajos.

Una vez realizados los trabajos de movimiento de tierras en el terreno: documentamos una tierra con matriz mixta arcillosa y algo suelta **DEC100**, marrón oscura de granulometría fina y con

inclusiones de vegetales y de algunas piedras de diverso tamaño, que corresponde con los niveles de labor o plantación de los árboles o arbustos que forman parte del jardín de la finca, con una potencia que oscila entre los 10 cm a los 80-90 cm, en la zona de más profundidad como se puede apreciar en el perfil tras la finalización de la actuación.

Seguidamente nos encontramos con **DEB101**, compuesta por una tierra con matriz mixta de color blanquecino amarillento de textura marga arenosa de tonos blancos, en el que la matriz soporta los clastos con inclusiones de gravas y piedras de diversos tamaños que forman geológicamente el terreno natural. La consistencia del depósito es muy dura, con una forma compacta e irregular, siendo su granulometría gruesa. Suelo natural o de base sobre la que se ubica el jardín de la Fundación Alba que aglutina la Residencia

La potencia de este depósito oscila entre los 4.2-3.5 metros de profundidad debido al desnivel del terreno natural, en la parte trasera de lo que será el nuevo edificio, frente a la cota delantera que es la que presentaba antes de los trabajos.

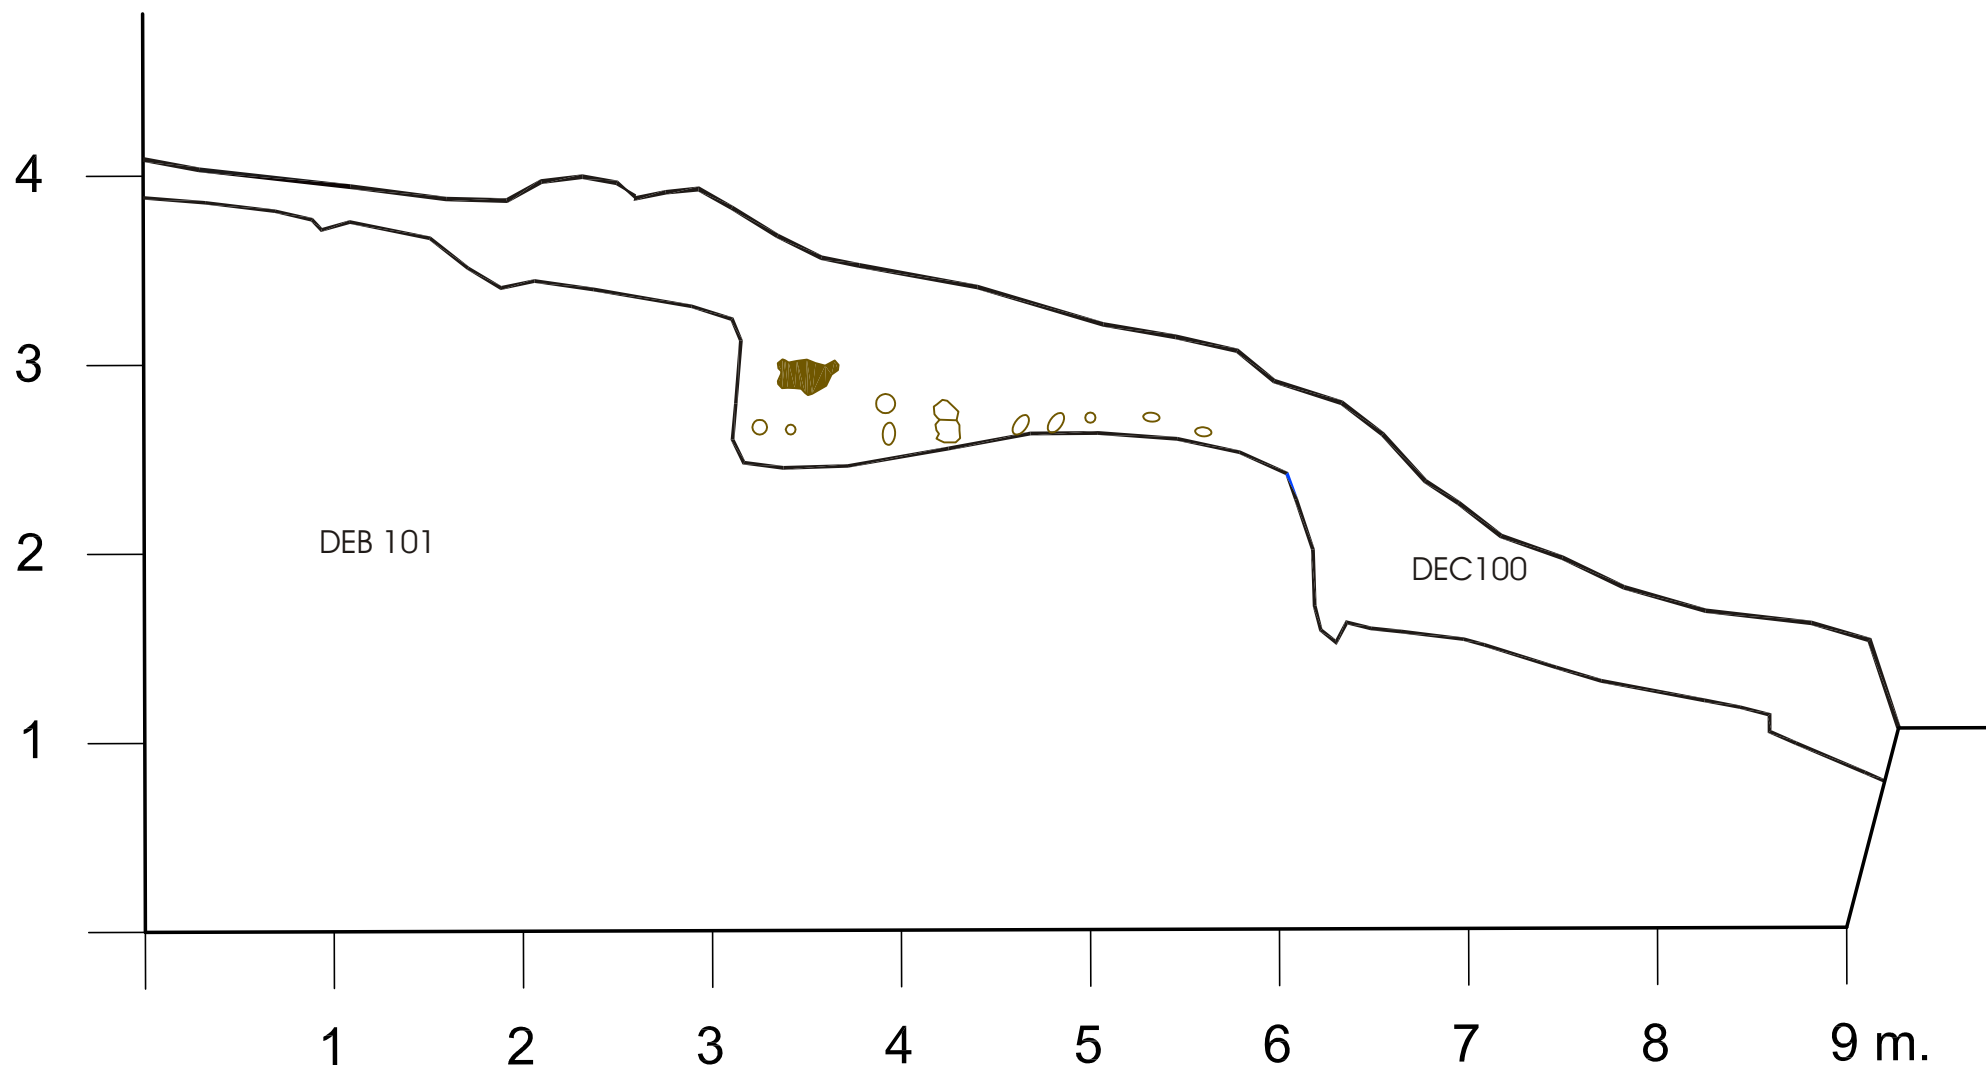
Lám. 2 Perfil Oeste de la zona de intervención.

El aterrazamiento que se documenta en el perfil queda fuera del límite de los trabajos, que tras la limpieza quedaron visibles, un aterrazamiento con una especie de canalización de aguas fecales que se relaciona con las viviendas que se sitúan en la zona superior, que no está en uso aunque va a desembocar a una acometida más al E de la finca

Perfil O Residencia San Antonio, Montefrío (Granada).
