RESUMEN / ANUARIO
ACTIVIDAD ARQUEOLÓGICA PREVENTIVA
EXCAVACIÓN ARQUEOLÓGICA
CALLE CARNERO, 10 - STA. ÚRSULA, 15. JAEN

ACTIVIDAD ARQUEOLOGICA PREVENTIVA

EXCAVACIÓN ARQUEOLÓGICA

CALLE CARNERO, 10 - STA. ÚRSULA, 15. JAEN

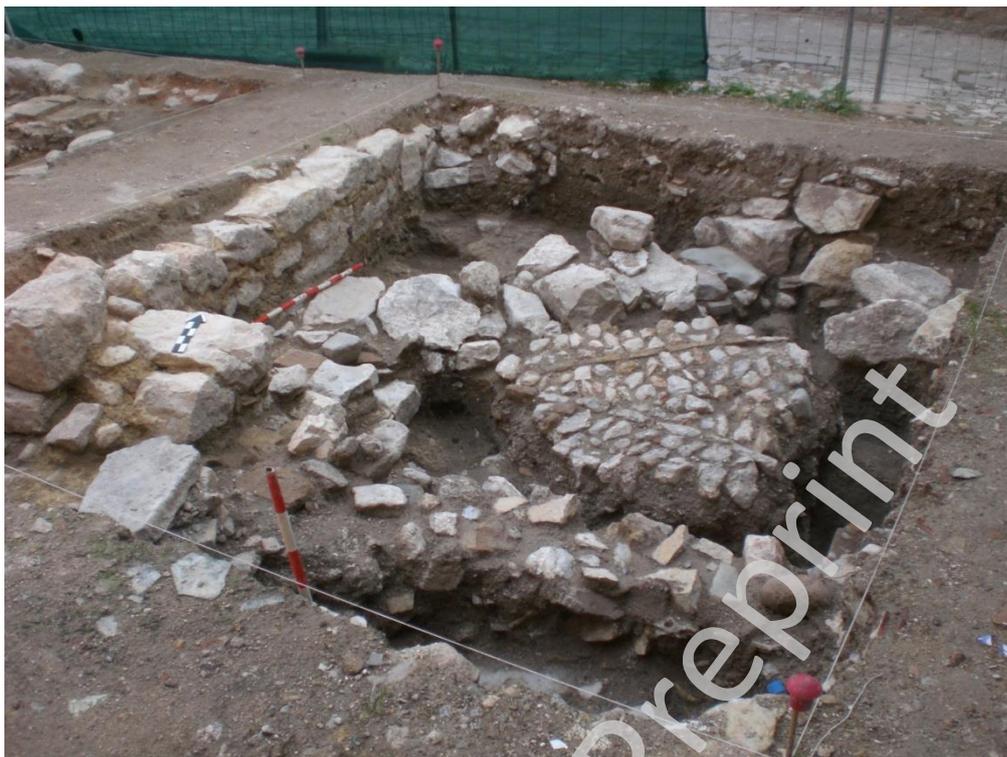
Lám. I: sondeo A. Restos de empedrado UE 8

Probablemente sea una zona de patio, almacén o similar ya que esta configuración mantiene dos elementos que lo puede definir: por un lado dos pisos o suelos empedrados (UE 8 y UE 20) de diferente fábrica y bien diferenciados por un muro de ejecución irregular UE 5 que los separa. Por otro lado un pozo parcialmente embutido en el ángulo sureste del sondeo A2. Le asignamos una cronología hasta el último tercio del siglo XVIII ya que no pudo agotarse la potencia de los niveles deposicionales de su interior, a pesar de haberse excavado una profundidad de 2.90 metros.

Junto al empedrado UE 8 y rompiéndolo por su lado norte documentamos un caño o canalización de aguas residuales, fabricado en sendas alineaciones de piedras, sin mampuesto alguno y cuya base es en suelo geológico. Recorre en línea curva el sondeo A2 desde el muro UE 4 hasta el muro UE 38.

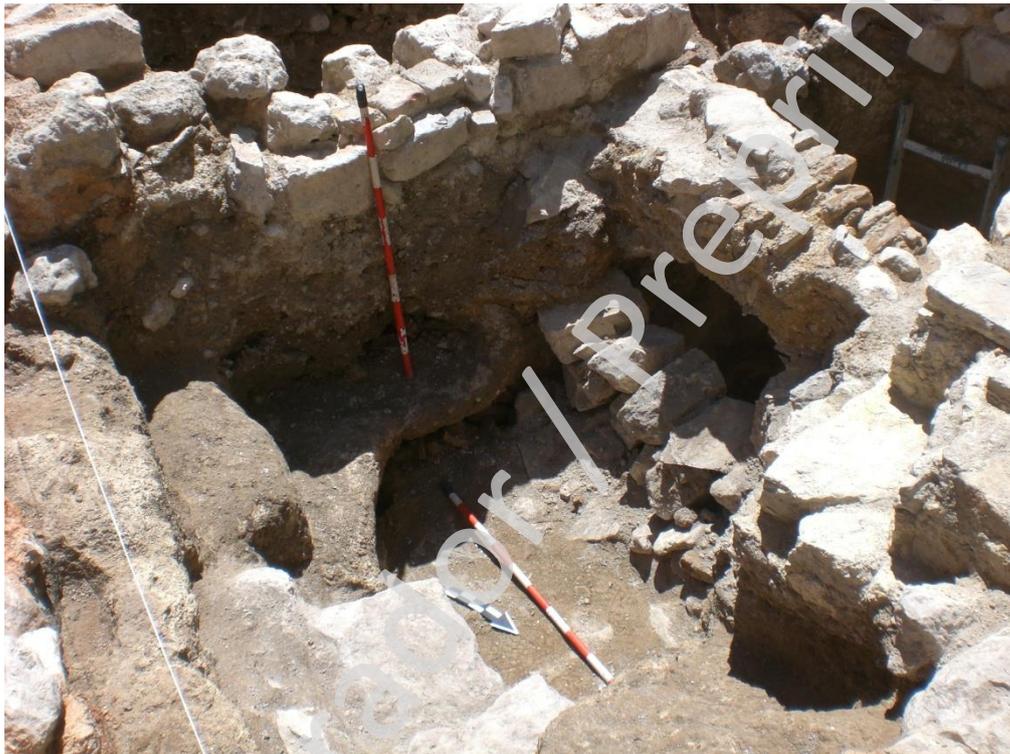
Lám. II: Sondeo A4. Estructuras U.E. 30 y 46

Un complejo estructural definido en el sondeo A4 por las UE 29, 30, 46 y 50. Se trata de lo que inicialmente documentábamos como una estructura circular UE 30 excavada en el suelo geológico con unas dimensiones de 1.35 de diámetro y conseguía una profundidad de 2.93 metros, alcanzada a pesar de retirar los niveles de escombros y desecho que la rellenaba pero no agotando la potencia completa de los niveles deposicionales, por la excesiva

profundidad. La estructura estaba parcialmente cubierta por un arco de medio punto UE 29 fabricado de ladrillo macizo. La línea de imposta coincide con los límites de la estructura, apoyándose sobre suelo geológico, una luz de 0.90 metros y flecha de 0.45 metros. Probablemente este arco no tendría la configuración que hemos documentado sino que sería corrido a modo de bóveda que cubriría toda la estructura UE 46.

Todo el perímetro interior del pozo estaba constituido por las paredes del geológico, exceptuando un tercio del mismo, coincidiendo con la zona cubierta por el arco, que lo conformaba un muro de de aparejo irregular sin ligante, que llega a cubrir toda la luz del arco.

Al continuar la excavación del entorno inmediato a esta estructura circular hallamos junto a la anterior, otra estructura circular (UE 46) con una disposición similar, que al ser excavado los niveles deposicionales de su interior apreciamos que es la misma estructura que UE 30

pero separada por el muro de aparejo irregular descrito anteriormente UE 31. Esta estructura circular UE 30, con las paredes interiores ligeramente acampanada, tiene un diámetro mayor de 1.18 metros y un diámetro menor de 1.09 metros. Se consiguió hallar su base o planta interior a una profundidad de 2.10 metros.

Otro detalle de su configuración estructural es la diferencia de la cota de profundidad de su base entre ambos “vasos”. Por ello nos hace concebir la idea de ser un depósito de aguas limpias, decantando las impurezas de un vaso a otro por la diferencia de su base.

Este complejo estructural datado para la segunda mitad del siglo XVI, que lo identificamos como un aljibe o depósito de aguas, aunque por su traza suponemos que no se realizan en el mismo momento, estaría funcionando de forma conjunta hasta que un momento indeterminado no más allá de siglo XVII, se cegase la estructura UE 46 y seguiría funcionando la estructura UE 30; los materiales de los niveles deposicionales de su interior así lo define.

Respecto a la funcionalidad de este complejo estructural, pensamos que es eminentemente urbano, un abastecimiento individual, sin tener correspondencia con la actividad agrícola, artesanal o similar al no poder ponerlo en consonancia con estructuras de estos usos. Así, se ha documentado la acometida de entrada de agua o *inmisarium* UE 39, no existiendo una salida o *emisarium* autónoma.

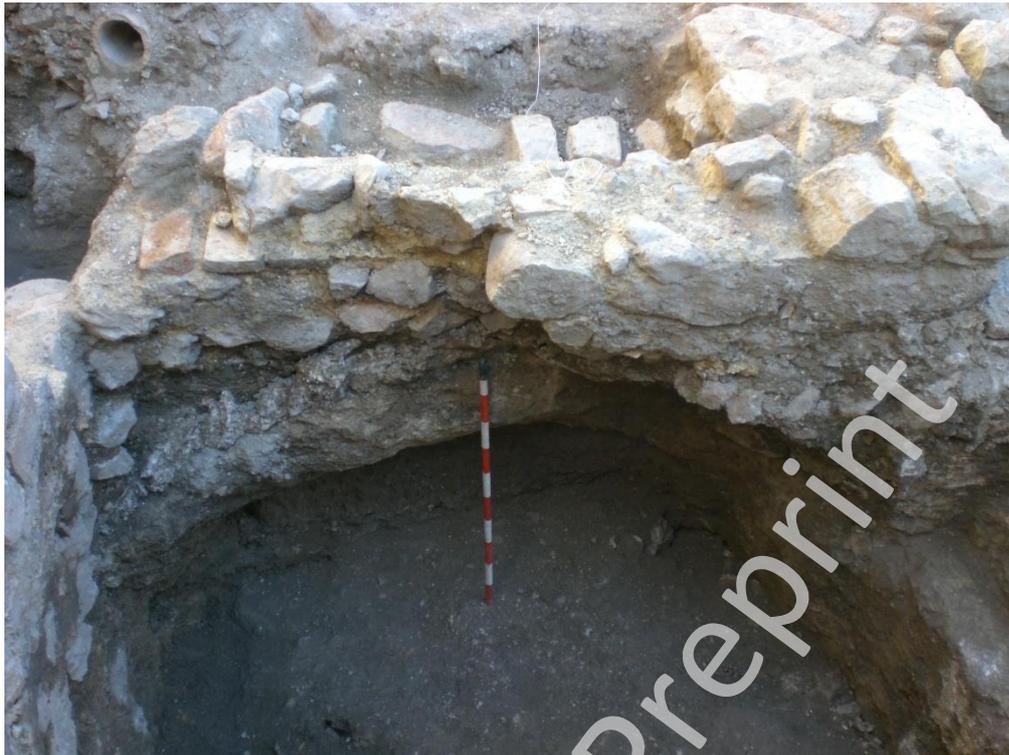
Lám. III: Sondeo A4. Estructuras U.E. 48

Por otro y con una datación asignada para la segunda mitad del siglo XVI, localizamos entre los límites del sondeo A2 y el testigo que lo separa del sondeo A1, una estructura excavada en suelo geológico y parcialmente subterránea (UE 48). Se trata de una amplia canalización de 2.32 metros de anchura en la que diferenciamos dos partes bien definidas. Una primera, descubierta o sin cobertura y una segunda cubierta o subterránea. La descubierta o sin cobertura tiene una longitud de 1.83 metros y discurre desde el perfil este del sondeo A2 hasta el lugar que comienza a ser subterránea.

Esta concavidad o cuenca de la misma anchura, 1.32 metros y una altura máxima de de 1.55 metros está excavada, es decir, subterránea pero con la particularidad de tener su cubrición a modo de arco o bóveda con las mismas propiedades: roca natural.

Sobre su funcionalidad, parece inevitable relacionar esta estructura con el agua y su tránsito urbano y tal es su envergadura que deberíamos tipificarla como una “mina de agua”. Además hay que tener en cuenta que nos encontramos a 90 metros de distancia del Raudal de la Magdalena. Una vez confirmada su datación a partir de los materiales arqueológicos para la segunda mitad del siglo XVI, contamos con la presencia durante el proceso de excavación de la Dr. M^a del Consuelo Díez Bedmar¹, quien muy amablemente nos explicó la problemática del agua en la zona y nos sugirió una hipótesis certera sobre el origen y existencia de esta estructura, que aborda en unos de sus libros².

Se trataría de un ramal de agua surgido de la principal conducción que antiguamente discurría en el entorno del convento de Sta. Úrsula desde el Raudal de la Magdalena con dirección hacia los que eran conocidos con Huertos de Cárdenas (en el entorno de la actual calle Millán de Priego). Desde este entorno del Convento de Sta. Úrsula se habría habilitado esta nueva canalización para conducir el agua hacia las zonas de la actual Plaza de San Juan De Dios y Plaza de San Miguel. Para confirmar esta realidad y el conflicto que representa el hecho, consultamos las Acta Capitulares del A.H.M.J. en la obra de Diez Bedmar³
