ANUARIO ARQUEOLÓGICO DE ANDALUCÍA 2011

MEMORIA DE LA INTERVENCIÓN ARQUEOLÓGICA PREVENTIVA MEDIANTE EXCAVACIÓN EN LA CALLE SAN MARTIN, Nº 2 ESQUINA CON CALLE SACRISTÍA DE ARJONA (JAÉN).

4. SERIACIÓN ESTRATIGRÁFICA RESULTANTE Y ESTRUCTURAS REGISTRADAS.

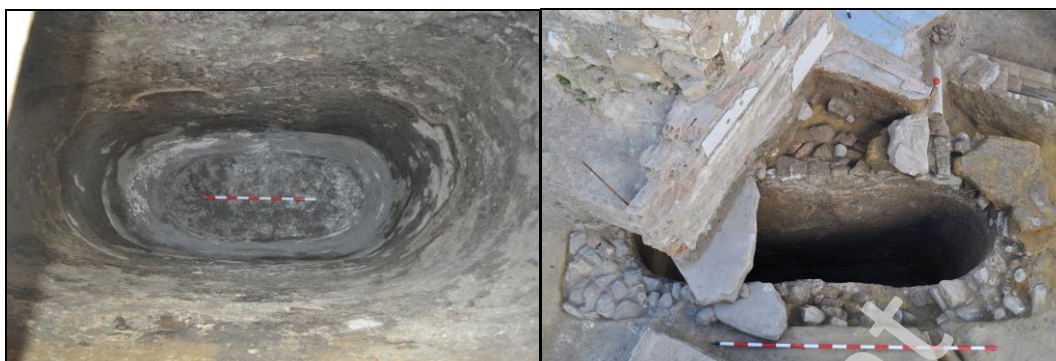
Lám.02. Detalle del interior de la cisterna E-1.6 y vista en planta de la cisterna E-3.2

Parece evidente que el aprovechamiento de esta gran cisterna nada tiene que ver con las cisternas E-1.6 y E-3.2 que estarían situadas bajo los *impluvia domesticos* (Martín Bueno, 1975, 247-266) y estarían ligadas exclusivamente al abastecimiento del núcleo doméstico. Sus proporciones irían más acorde con un aprovechamiento para uso público.

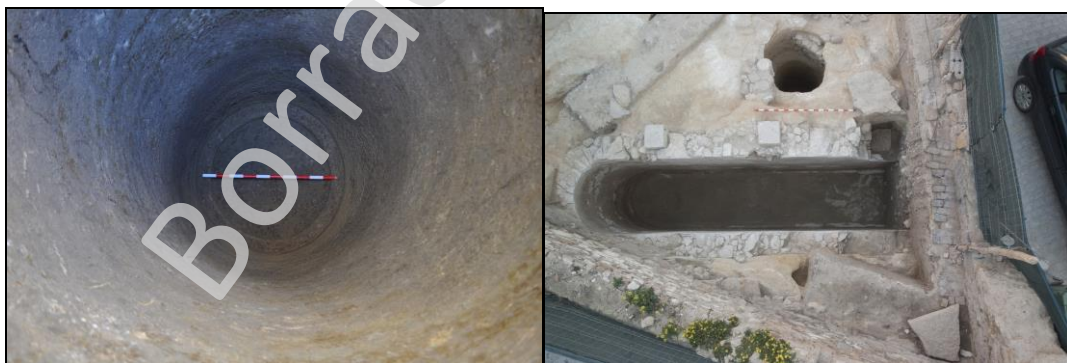
Lám.03. Detalle del interior del pozo E-1.14 y vista en planta de la cisterna E-2.8.

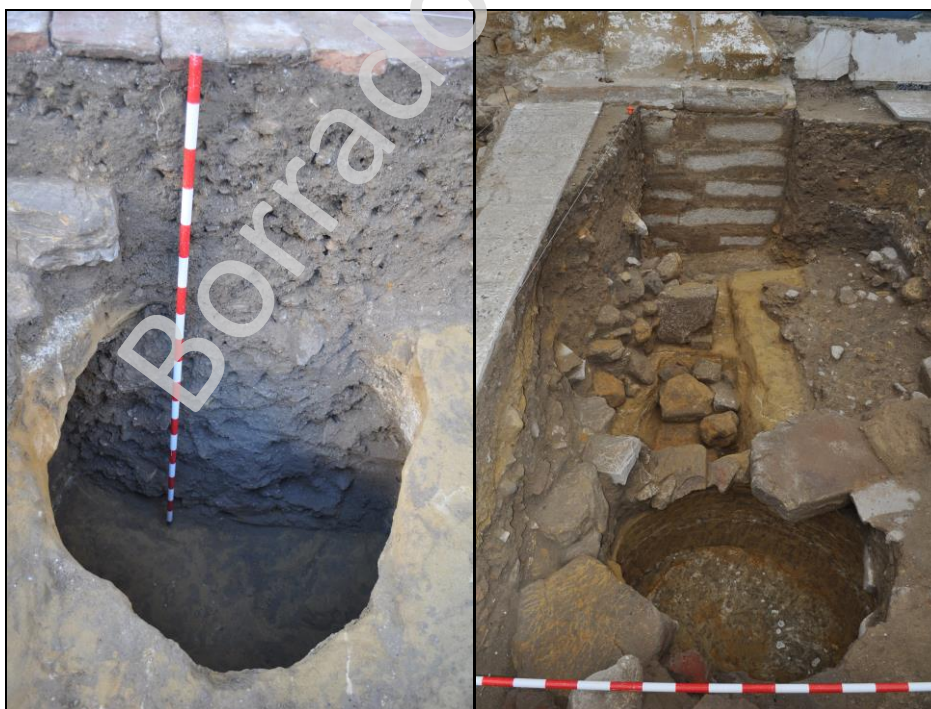
Lám.03. Vista de los rellenos del silo E-1.9 y vista del silo E-1.32.

Entre las estructuras documentadas tras el abandono tardo romano hay tres silos excavados en el subsuelo (EE.-1.9, 1.31 y 3.1) cuyos niveles de relleno aportan una cronología de finales del siglo XV y principios del siglo XVI (UU.EE.NN.-1.8, 1.31, 1.35 y 1.39). Los silos E-1.9 y E-1.31, se encuentran en el sondeo nº 1, tienen sección acampanada y conservan en torno a 1'3 m de profundidad. En ambos casos su construcción rompe los niveles romanos altoimperiales. La estructura E-3.1 se localiza en el perfil este del sondeo nº 3 y solo conserva una 0'7 m de alzado.

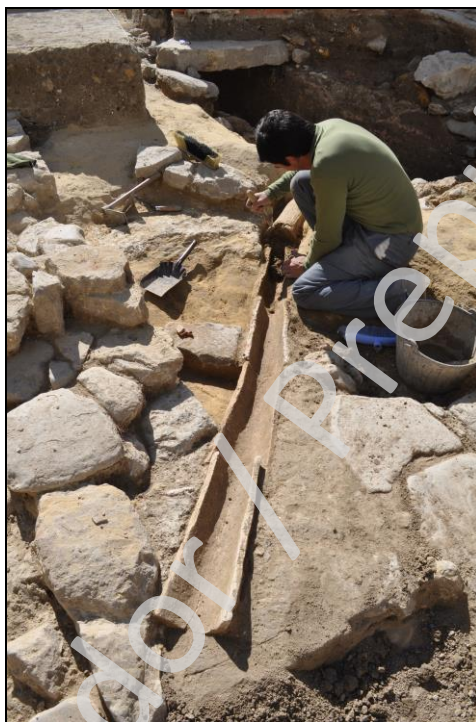
Lám.04. Trabajos de excavación de la canalización E-3.6.

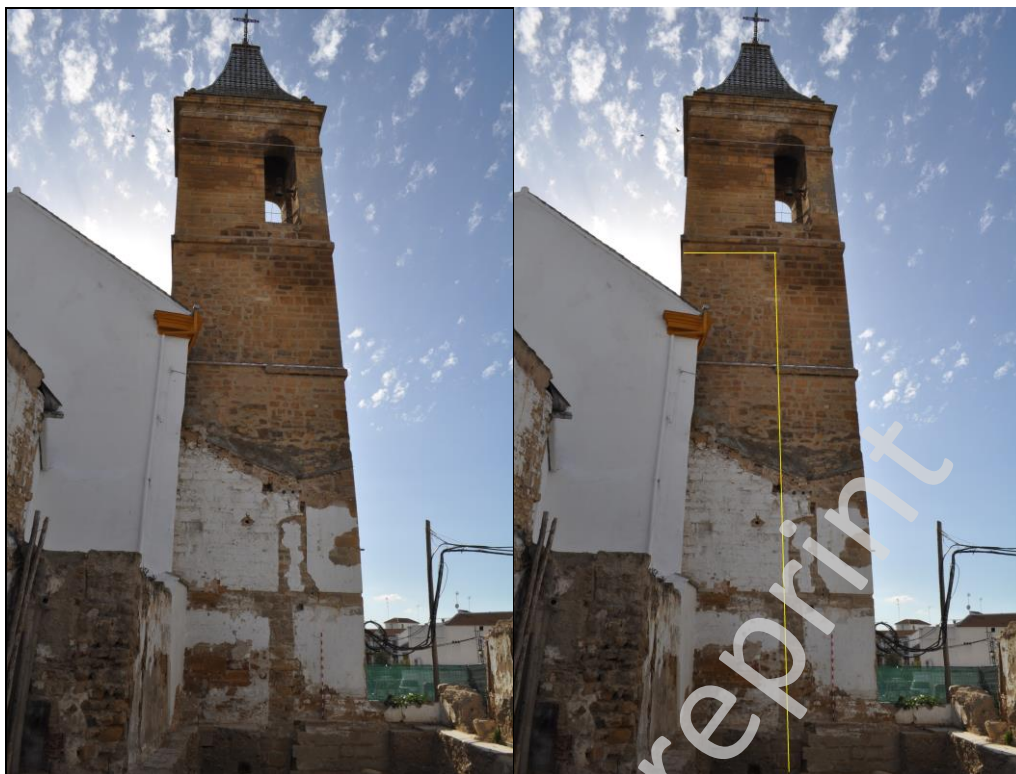
Lám. 05. Cara oriental de la torre de San Martín y posible alzado de la torre bajomedieval.

A simple vista se puede observar claramente la diferencia entre la fábrica de finales del siglo XVI a base de sillería y la fábrica de la torre original realizada con mampostería trabada con mortero de mala calidad muy pobre de cal. En la obra del s. XVI, se forra la antigua torre por su cara norte y sur, y se añade el último cuerpo donde se ubica el campanario. Así, podemos ver como la cornisa más baja de la torre, se interrumpe en el punto en que conecta con la torre antigua. También se añaden grandes sillares en la esquina sureste que tendrían como función reforzar la parte baja de la antigua torre en ese punto.

Uno de los objetivos de la intervención era intentar aclarar dudas tanto en lo referente a las distintas fases constructivas de la torre, como en la cronología de origen. Pues una vez realizada la excavación al pie de la torre, la información ha sido muy relevante al respecto. Queda corroborado en profundidad lo que se observa en altura, dado que hemos documentado por un lado la UEC-1.XVIII que corresponde a la cimentación de la torre bajomedieval a base de sillarejo y mortero de cal y arena, y por otro la cimentación de sillares de la parte añadida en el siglo XVI, la UEC-1.XXI.
