# ANUARIO ARQUEOLÓGICO DE ANDALUCÍA 2011

CONTROL DE MOVIMIENTO DE TIERRAS EN LA OBRA PROYECTO  
CONSTRUCTIVO DE OBRA CIVIL Y ESTRUCTURAS DEL CENTRO INTEGRAL  
DE SERVICIOS FERROVIARIOS EN LA ESTACIÓN DE BOBADILLA  
(ANTEQUERA, MÁLAGA).

Miguel Crespo Santiago

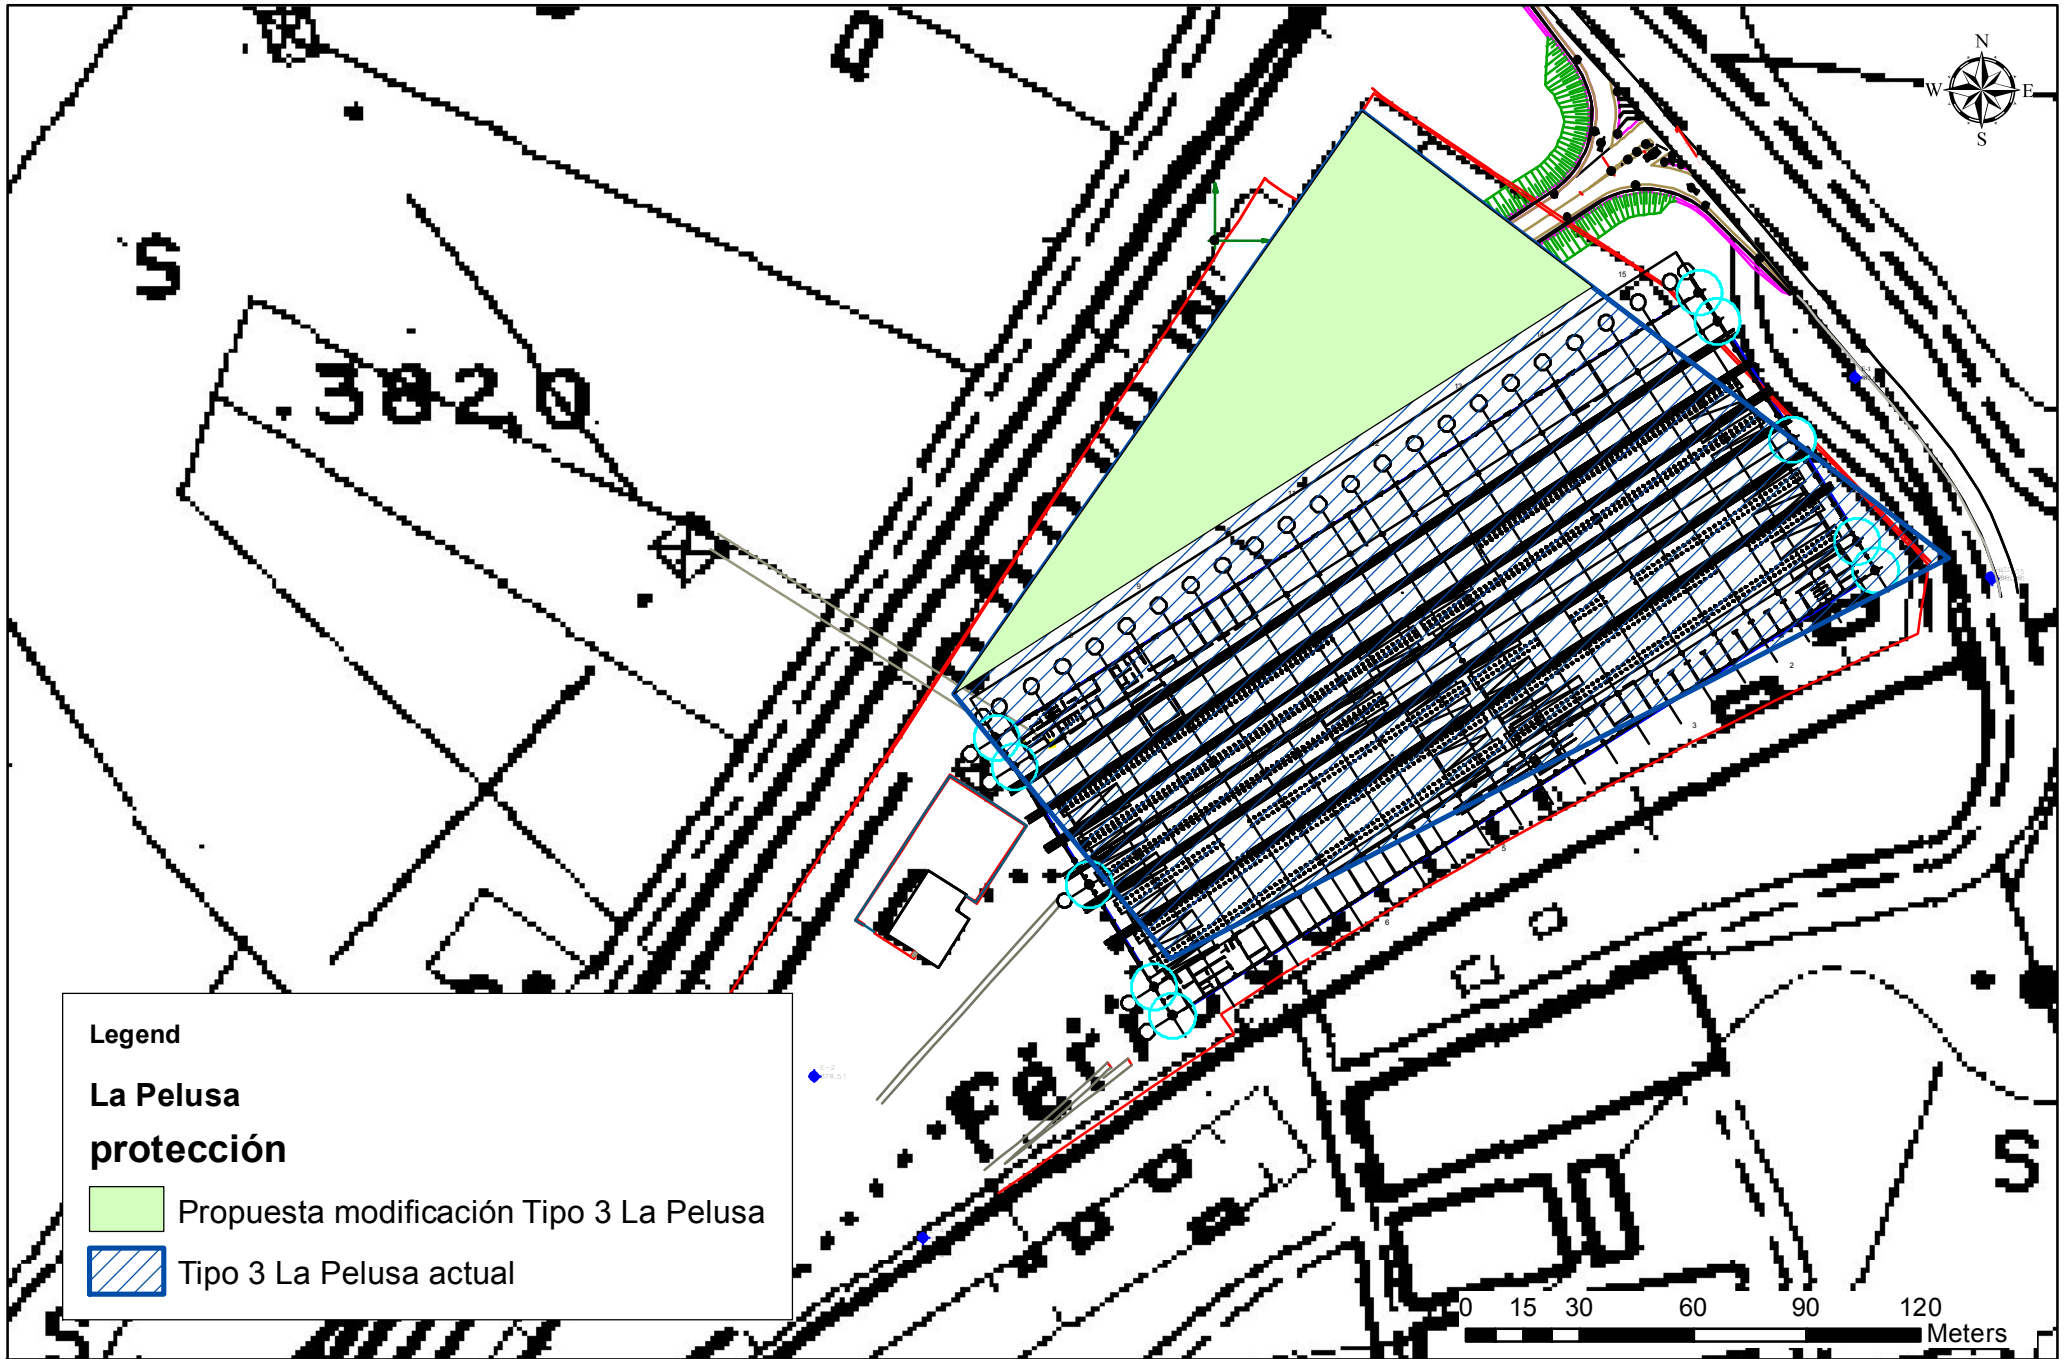
En vista a los resultados arqueológicos negativos , a través de la resolución de la Memoria de la Actividad se opta por desafectar la superficie intervenida del Yacimiento La pelusa, pero manteniendo la protección y zonificación arqueológica en resto de la superficie no intervenida a través de la presente actividad. Cualquier Proyecto que afectase a dicha parcela deberá estar sujeto la realización de una Actividad Arqueológica previa. **FIG.2**
