# ANUARIO ARQUEOLÓGICO DE ANDALUCÍA 2015

## **Resumen Anuario de los resultados del “Proyecto Actividad Arqueológica de Control de Movimiento de Tierra en la Nave Municipal del Cerro del Castillo, Chiclana (Cádiz)”**

**Paloma Bueno Serrano**

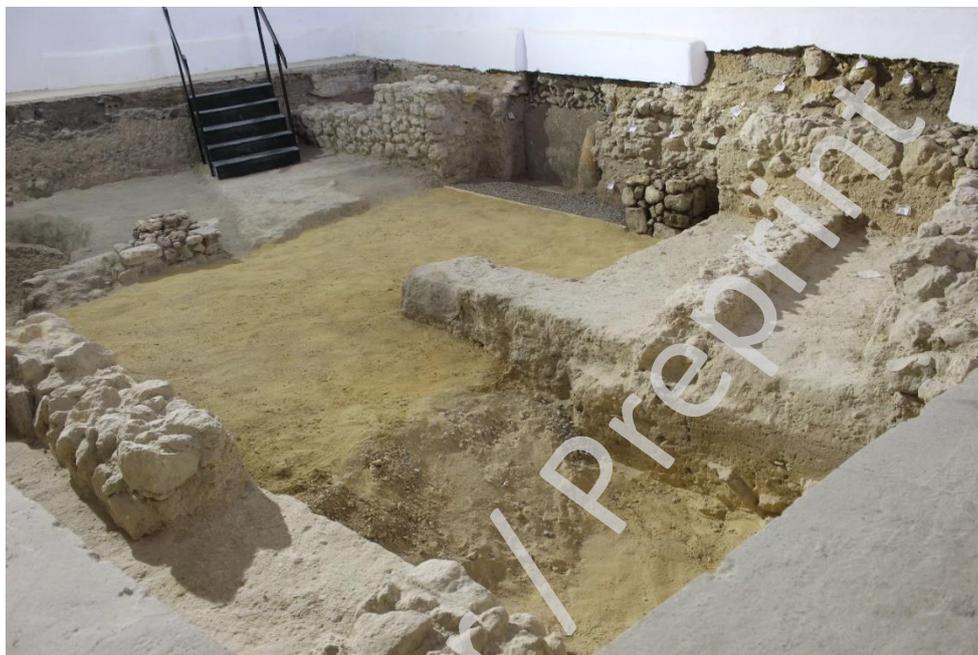
Foto 1.- Resultado de los trabajos

Estructura 1.- pequeño depósito de vino al Sur de la Cuadrícula (Foto 1 y 2). Una vez desmontada la estructura la solución es crear un perfil con mortero blanco que simule el color predominante en el estrato inmediato.
