ANUARIO ARQUEOLÓGICO DE ANDALUCÍA 2015

ACTIVIDAD ARQUEOLÓGICA PREVENTIVA. “CONTROL ARQUEOLÓGICO DE LOS MOVIMIENTOS DE TIERRA EN EL “FRENTE DE TIERRA NOROESTE DEL SOLAR DE LA CALLE PUERTO CHICO, Nº7”, EN EL MUNICIPIO DE CÁDIZ (PROVINCIA DE CÁDIZ).

ALFONSO PANDO MOLINA.

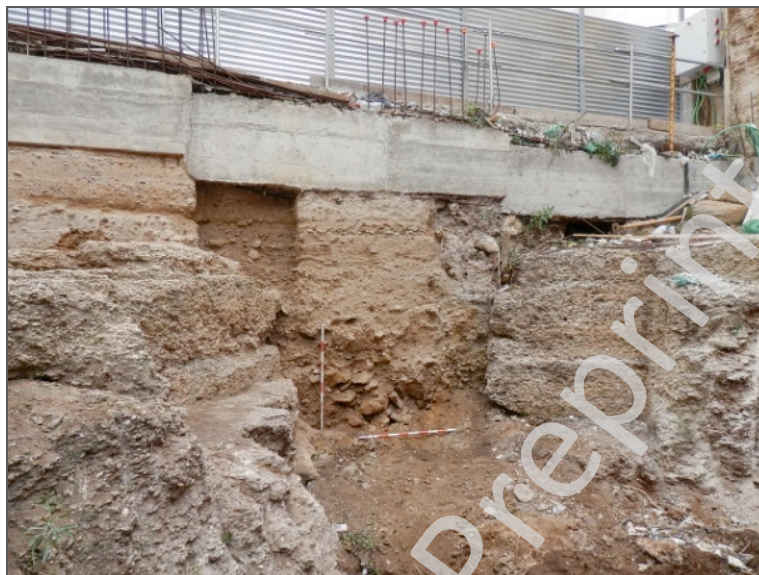
En la imagen podemos observar el frente de tierra previamente al inicio de la actividad arqueológica y la amplitud del tramo pendiente de ejecutar desde el año 2012. En la zona central se aprecia parte del interior de la Estructura UC-30C y parte seccionada de la UC-30C1; en el lado izquierdo, en el área Noreste, margen derecho de la fotografía, se puede ver la huella en negativo de la UC-30D; y en la parte izquierda vemos el terreno del área Noreste.

tener una zona de trabajo y acopio de los materiales de obra. De este modo, la imagen previa quedaría reflejada en la siguiente fotografía, tomada a nuestra llegada que hemos incluido a continuación para tener una perspectiva del punto de partida de la intervención.

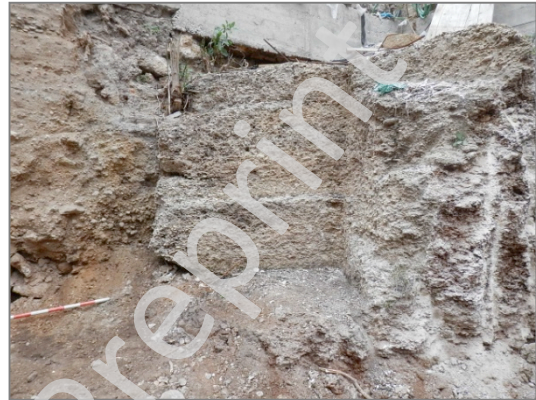
De este modo, el primero de los bataches se inicio en la margen Oeste que ocupaba una extensión aproximada de unos 3,50/4 metros de longitud, entre el espacio principal donde se encontraba la UC-30C y la esquina del solar en la calle puerto chico. En la siguiente imagen incluimos detalle del estado previo a la excavación del batache nº 1.

Como se puede observar en las fotografías, los sedimentos se asentaban directamente sobre la roca calcarenita de formación natural y conservaban similares condiciones a las dadas en la intervención del año 2012.

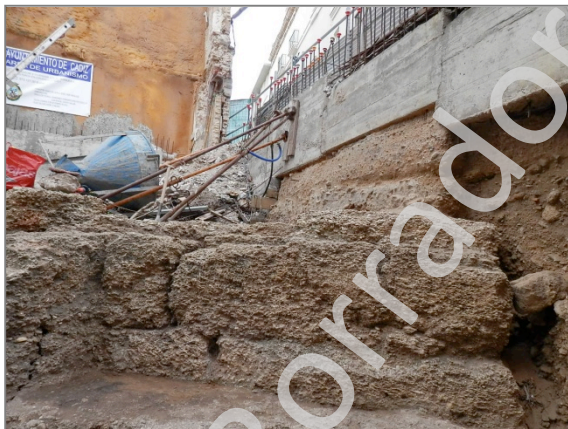
Las dimensiones de los rebajes en profundidad eran de unos 80 centímetros, al existir un pequeño tramo de cimentación construido, aunque sí lo referenciamos a la cota de excavación, la profundidad máxima alcanzada sería de -1,80.

Los rebajes del batache-1 se fueron ejecutando mediante pequeñas tongadas de 15 a 20 cm, eliminando primero los niveles de la parte superior hasta alcanzar unos 40 cm y extrayendo después las capas de la parte inferior hasta alcanzar la roca natural. El ancho del rebaje no superó los 40 cm del canto del muro perimetral de cimentación.

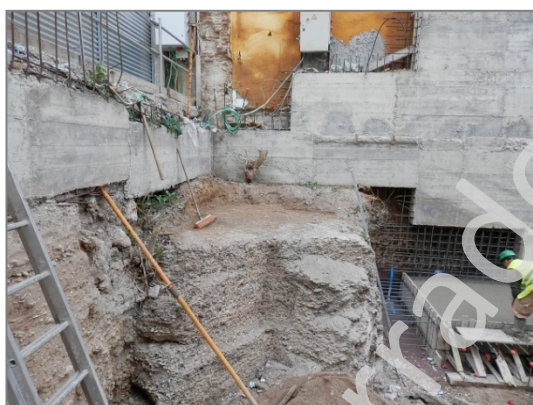
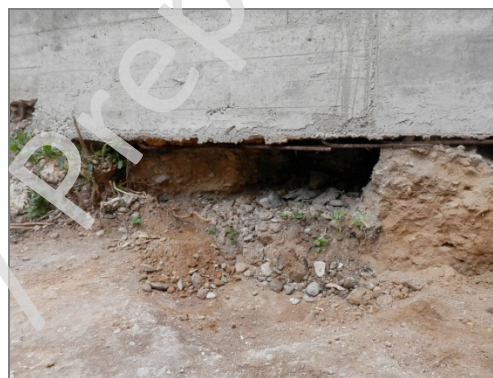
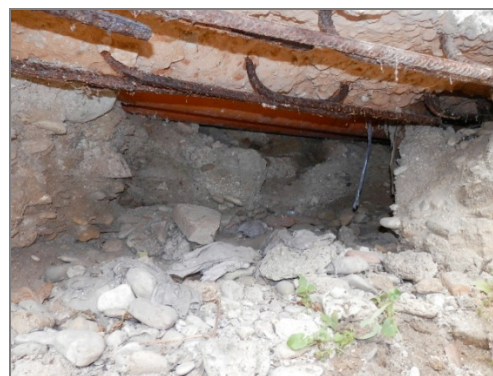
Tras realizar la limpieza de los acopios y objetos que se encontraban en la esquina norte del solar, comenzamos con los rebajes del batache lateral nº 2, hasta alcanzar, al igual que habíamos hecho en el lado Oeste con el batache 1, el substrato de roca natural, que en esta ocasión se localizaba a unos -1,70 m desde la Cota 0 de referencia. Teniendo en cuenta que en esta área también se efectuó parte del muro de cimentación, tan sólo quedaban pendientes de rebajar unos 50 cm de profundidad a lo largo del todo el tramo del batache, por lo que los trabajos de extracción de tierras fueron mucho menores. A esto habría que unir que en una parte del tramo a excavar se había producido un socavón proveniente del exterior del solar.

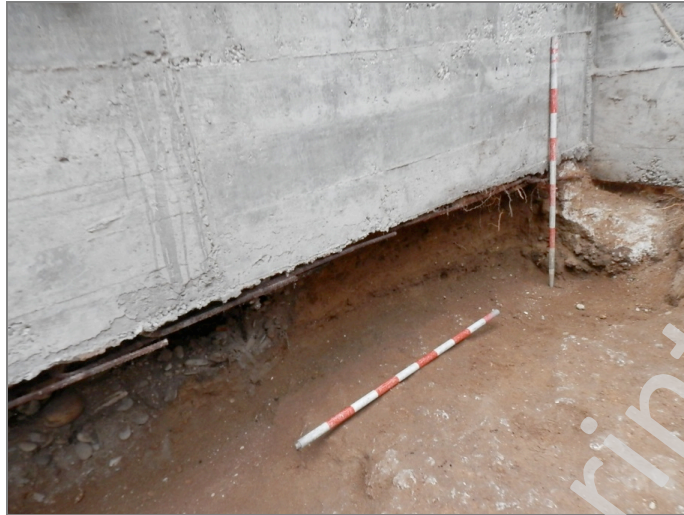
Partiendo de todo lo anterior, se puede entender que el espacio donde se intervino durante la realización del batache-2 era muy reducido, como se observa en la imagen de vista general que incluimos, al encontrarse la roca natural a tan poca profundidad, lo que también produjo mayor agilidad en las labores de excavación.

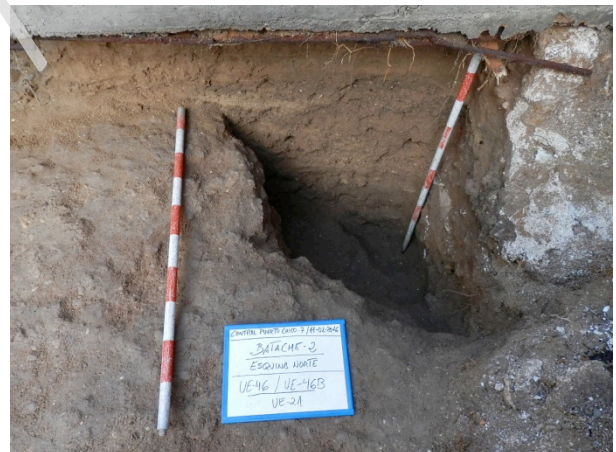
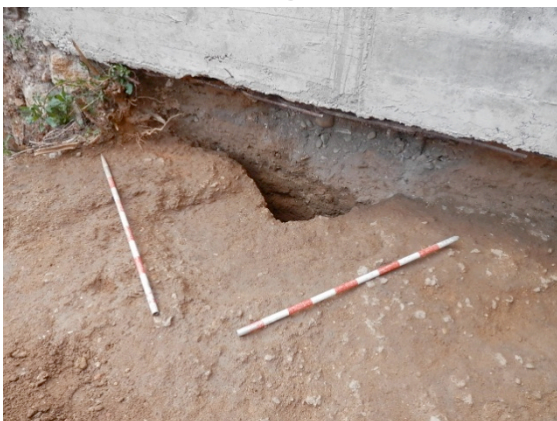
Sin embargo, a pesar de lo reducido de la zona de intervención, el batache nº 2 concedió algunas sorpresas, con el hallazgo de dos nuevos huecos excavados sobre la roca natural, que en esta área norte del solar se mostraba ya en el año 2012 como un espacio enrasado y nivelado. Uno de los huecos se situaba en la esquina norte y se relacionaba con la cimentación del muro perimetral de la vivienda preexistente, a modo de zapata. En cuanto al otro hueco se encontraba excavado en el substrato de roca natural y lo relacionamos con el conjunto estructural de la UC-30, por su orientación y localización, aunque nos fue difícil de precisar su funcionalidad o aspecto global, puesto que continuaba hacia el exterior del solar en dirección a la calle puerto chico.

El otro nuevo elemento hallado en el batache-2, corresponde con otro hueco excavado en la roca natural hasta una profundidad de -2'65 m, aunque en esta ocasión lo asociamos a la estructura UC-30 por cercanía, similar orientación y formato constructivo de aspecto rectangular. Sin embargo, sólo hemos podido constatar parte de esta estructura que continúa hacia el exterior, a la cual hemos denominado como UC-30E y hemos incorporado como **UE.49** a la fosa que rellenaba su interior.

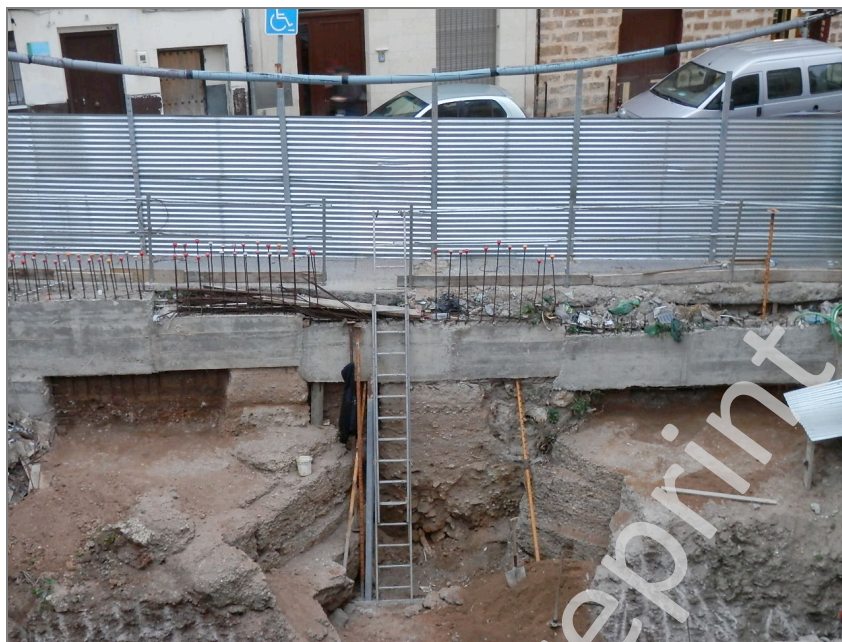
En la siguiente foto podemos observar una imagen global de la situación de los bataches 1 y 2, en los laterales del frente de tierra, en el centro la parte de la estructura UC-30 excavada sobre la roca natural, aún pendiente de eliminar y la zona central del frente de tierra que correspondería al Batache Central de la intervención, al Batache-3.

Entre los detalles que encierra la imagen expuesta, no podemos pasar por alto, el tramo de cimentación mencionado anteriormente, que ya se realizó durante la intervención del año 2012, así como el detalle de la pendiente existente en la calle puerto chico, que mantiene una caída de Oeste a Este, contrastando con el aspecto enrasado y nivelado de la roca natural a ambos lados de la estructura UC-30.

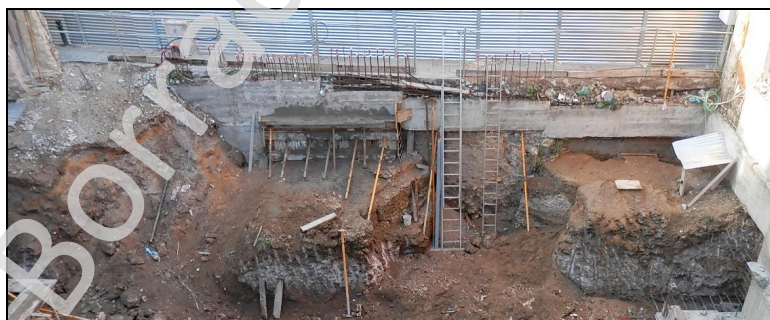
Durante los días siguientes, efectuamos una labor de control del desmante de la roca natural tanto en la zona de los bataches como de otras aún pendientes en el solar.

Entre las zonas supervisadas se encontraría la esquina Oeste (margen izquierda de la fotografía anterior), espacio en donde la roca natural emergía a muy poca profundidad, como se observa en la pendiente de la calle, y aparecía prácticamente bajo el acerado de la calle a escasos 40 ó 50 centímetros. El substrato de roca natural en esta esquina había permanecido sin demoler, debido a que en esta zona se instauró la rampa de acceso y salida de vehículos, previamente a la paralización de las obras en el año 2012, situación que provocó que no se culminasen los trabajos de eliminación de la roca base y no permitió el cierre del anillo del

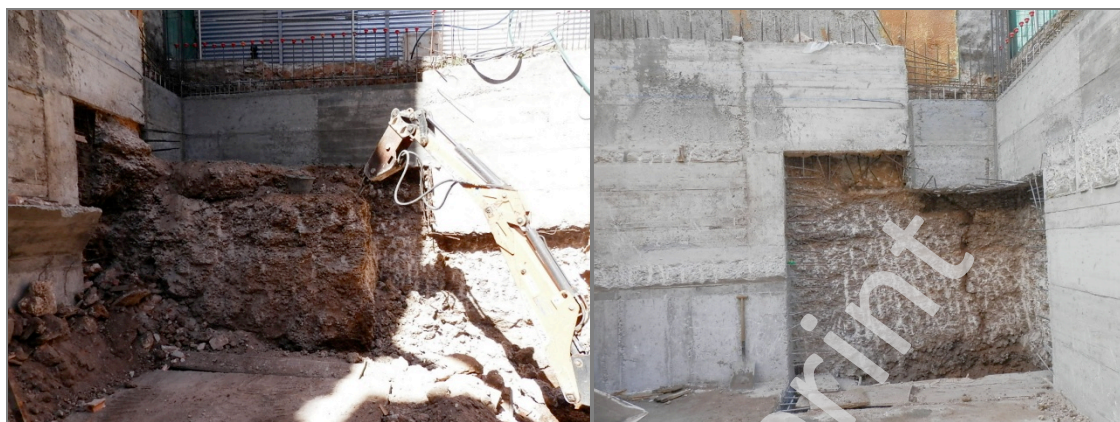
muro de cimentación perimetral en este espacio, como podemos observar en las imágenes que exponemos.

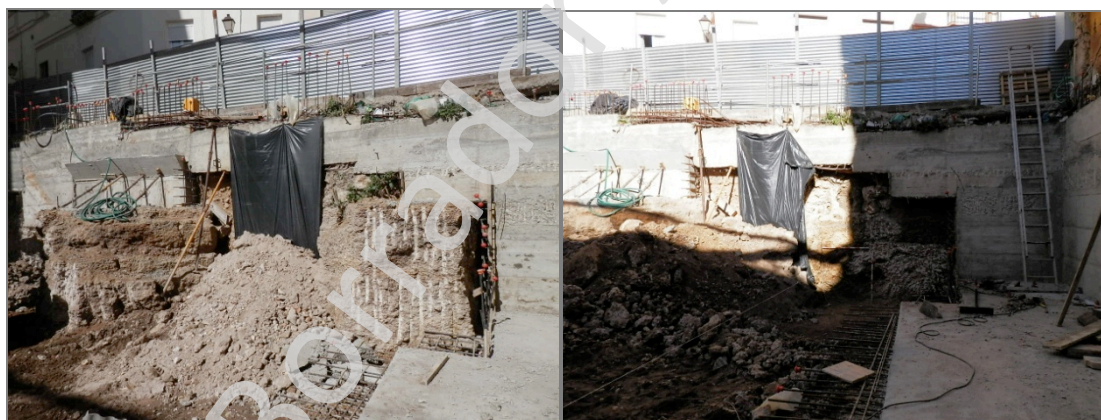
Al mismo tiempo, durante esta etapa de la intervención, también fuimos realizando el seguimiento del desmonte la parte de la roca natural relacionada con la estructura UC-30, tanto en los espacios de los bataches 1 y 2, como en la zona central en donde se observaban aún algunas pequeñas evidencias de las estructuras UC-30C y de UC-30D. En las siguientes imágenes mostramos detalles de los rebajes realizados sobre la roca natural dejando aislada la parte central, donde llevaríamos a cabo el batache nº 3.

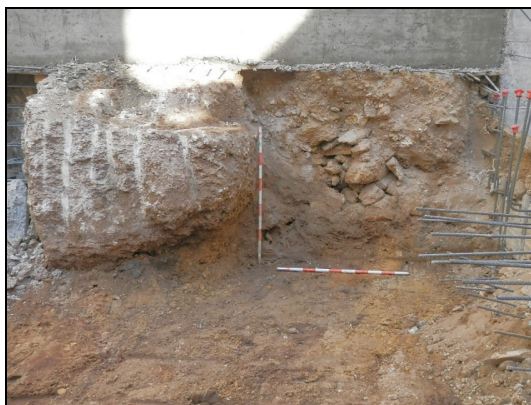
En última instancia, las labores de excavación se concentraron en la zona central del frente de tierra noroeste para realizar el Batache nº 3, donde se situaba el interior de la estructura UC-30. Espacio, éste, que adquiriría una mayor profundidad que los otros dos bataches anteriores, como podemos observar en la fotografía incluida que pertenece al año 2012, que nos sirve de imagen comparativa, para una evaluación previa del estado en el nos encontramos este tramo de tierra.

Preparamos el área de intervención de nuevo y comenzamos los rebajes de la franja de tierra del batache-3 el día 9 de marzo.

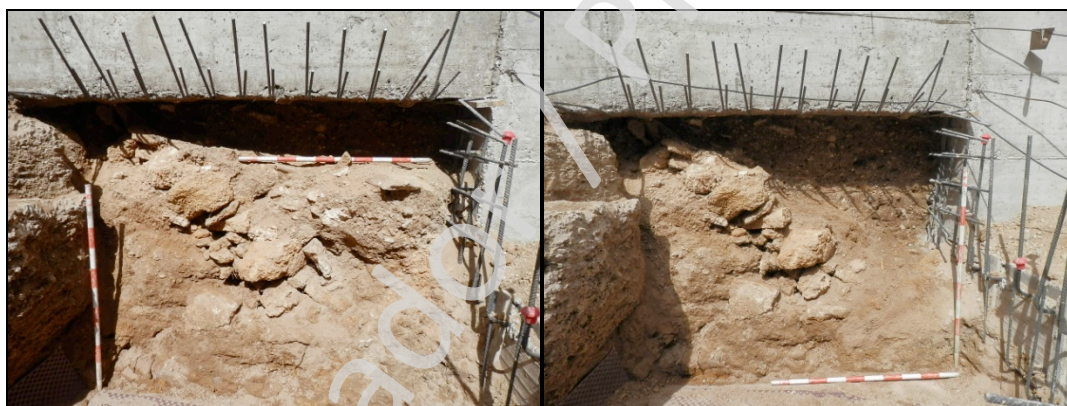
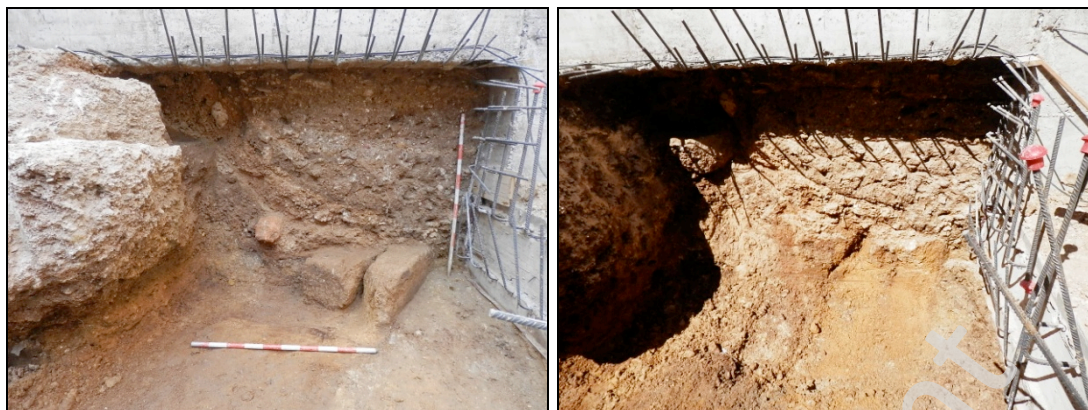
En estas dos fotografías podemos observar los primeros rebajes realizados en la parte inferior del Batache-3, y en las dos imágenes siguientes que exponemos se puede ver la última fase de excavación del tramo de batache, con una vista del perfil/frontal de los dos sillares localizados y con una vista del mismo espacio, una vez habían sido eliminados los elementos hallados en la parte inferior del batache, que correspondería con la base del interior de la UC-30, en la zona donde se encontraba UC-30C1.

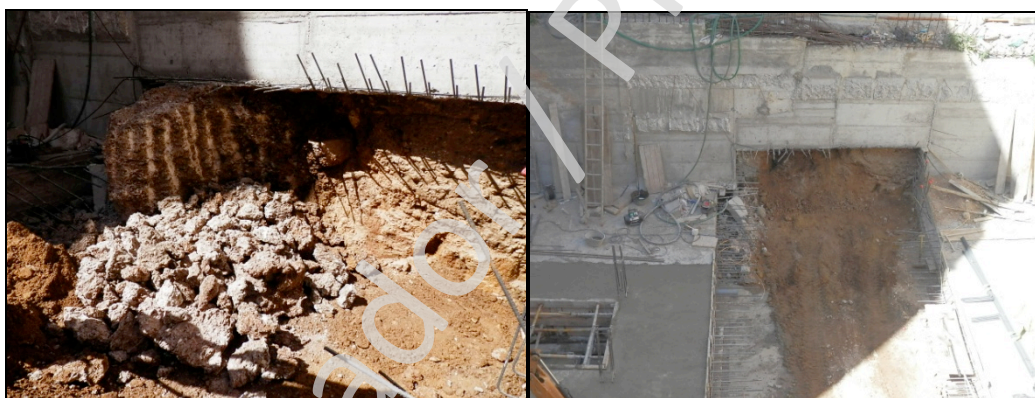
Tras finalizar con la extracción del terreno en la parte inferior, los últimos esfuerzos de nuestra intervención arqueológica se dirigieron a supervisar la demolición de la parte de roca natural que habíamos dejado como testigo hasta su eliminación, dando por finalizada la Actividad Arqueológica el día 10 de Marzo de 2016.

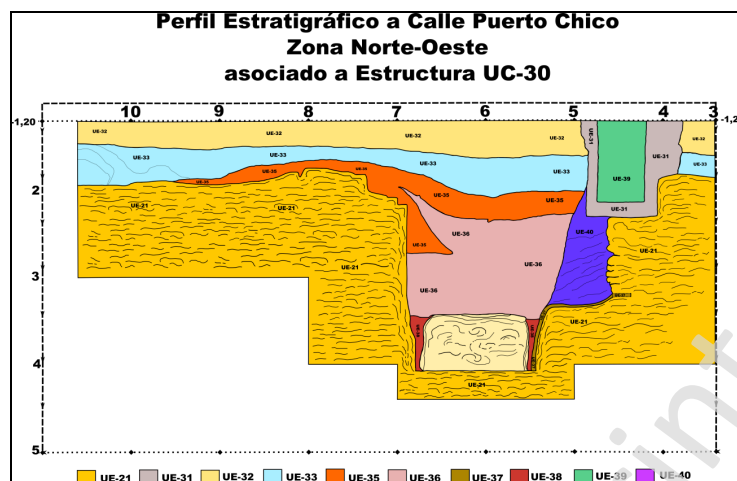
Como elemento guía para la estratigrafía de la franja del terreno afectado fue utilizada como base el dibujo de sección del frente de tierra que habíamos confeccionado en el año 2012, puesto que la estratigrafía continuaba siendo similar a la de entonces y apenas hemos detectado variaciones, salvo en pequeños detalles. El dibujo utilizado de base sería el siguiente:

En este perfil estratigráfico podemos ver como la Roca Natural (R. Ostionera) **UE.21**, aflora a distintas alturas. Las **UEs. 31, 39 y 40** corresponden a restos de una atarjea de época moderna, en uso hasta el siglo XIX y que cortaba y afectaba a parte de la estructura UC-30 D.

En cuanto a la **UE.32** se trataría de un nivel que sellaría esta área de la ciudad de Cádiz a finales de época medieval y comienzos de época moderna (ss. XIV-XV). Y respecto al resto de niveles estratigráficos **UEs. 33, 35, 36, 37 y 38**, estarían asociados a la estructura UC-30, sobre todo en las subestructuras UC-30 C y UC-30 C1.

La **UE.33** correspondería con un período Tardo Romano y Alto Medieval, con presencia también de algunos elementos materiales adscritos a un momento islámico, que hemos podido constatar con mayor precisión durante esta intervención durante los rebajes del batache nº 1. Además, en este estrato fueron detectados pequeños fuegos u hogares con restos de basurero de alimentos (restos óseos de pequeños animales y de malacofauna), por lo que decidimos conceder una nueva unidad a este nivel denominándola como **UE.33b**, para diferenciar estos matices.

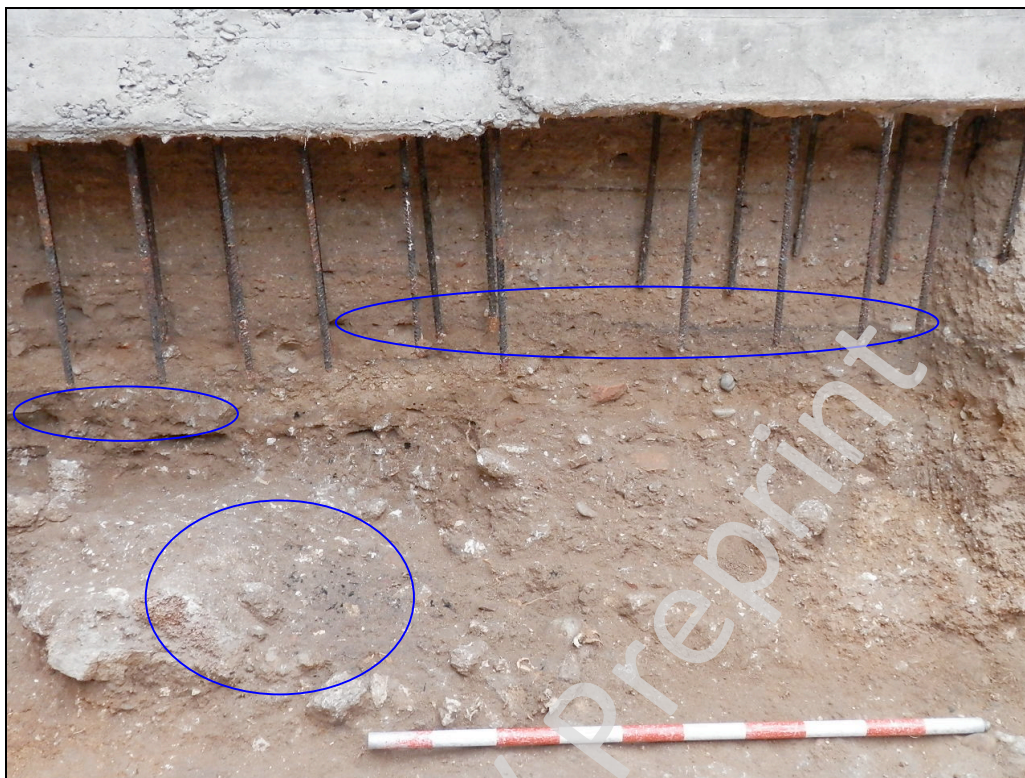
En la imagen podemos resaltar varios detalles entre los que se aprecian los restos de los hogares mencionados, localizados en la parte inferior izquierda dentro de la **UE.33**, además de otros elementos como las pequeñas vetas oscurecidas en la parte superior, a modo de pequeñas líneas afiletadas, que ya fueron visualizadas en el año 2012, tanto para la **UE.33** como para la **UE.32** y que fueron identificadas como breves momentos de ocupación o momentos de paso que se dieron en esta área de la ciudad de Cádiz durante época medieval y época moderna, sin poder precisar un momento concreto en el que se pudieron haber producido.

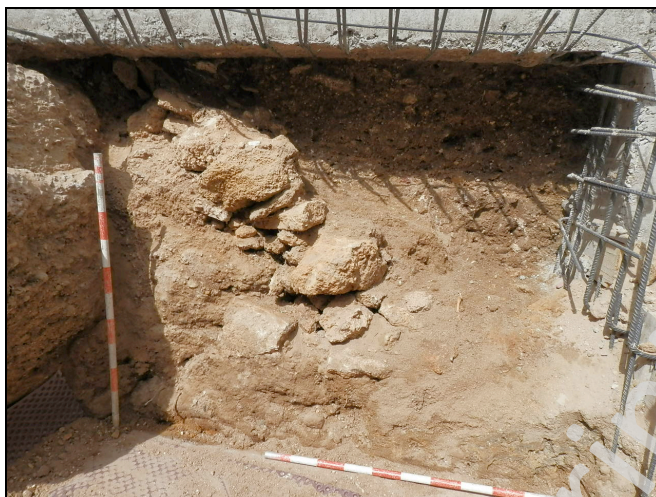
Bajo las **UEs 33 y 33b**, se localizaban la **UE-35** y la **UE-36**, que correspondían con un momento de época tardo romana, según se estableció en la intervención del año 2012, en el que se había producido un saqueo del interior y de los materiales constructivos del conjunto estructural UC-30, de ahí la escasez de más elementos edificados alrededor de la estructura que, en algún caso, como se observó en los sillares fragmentados, se encontraban vertidos en el interior de UC-30C. El matiz diferenciador entre la **UE.35** y la **UE.36**, radicaba en que la primera aparecía como un nivel arenoso-arcilloso más compactado de tonos marrón oscuro y, sin embargo, la otra capa contenía materiales constructivos de mayor tamaño y aparecía ligado a unas arenas muy poco compactas y de tonos amarillentos claros. En la siguiente fotografía podemos observar estas diferencias entre ambos niveles durante la fase de excavación del batache nº 3.

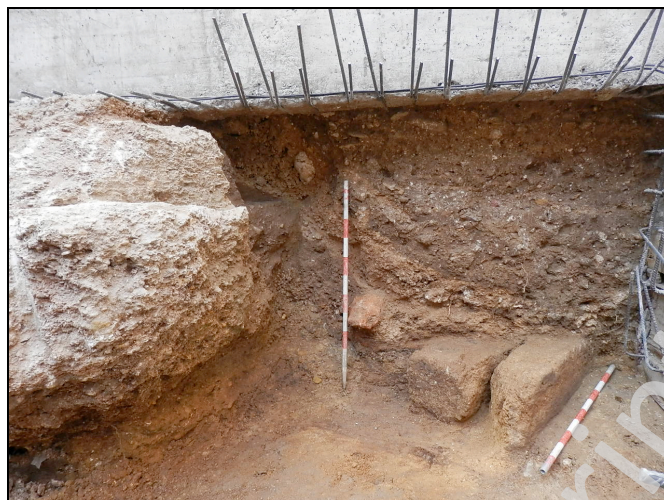
Por otro lado, durante la fase final del rebaje del batache nº 3, en la parte inferior de la UC-30C1, fueron detectados dos sillares apoyados directamente sobre el nivel de limos, lindando con el sillar irregular que fue hallado en el año 2012 en el mismo espacio. Estos sillares se encontraban fragmentados e insertos en el nivel **UE.36** y fueron depositados o vertidos en la parte inferior de la estructura a partir del saqueo de época tardo romana. Ante la presencia de estos elementos decidimos conceder una nueva unidad a este espacio singular con la denominación de **UE.36b**, que se formaría en el inicio del saqueo de la UC-30, como podemos observar en la siguiente fotografía.

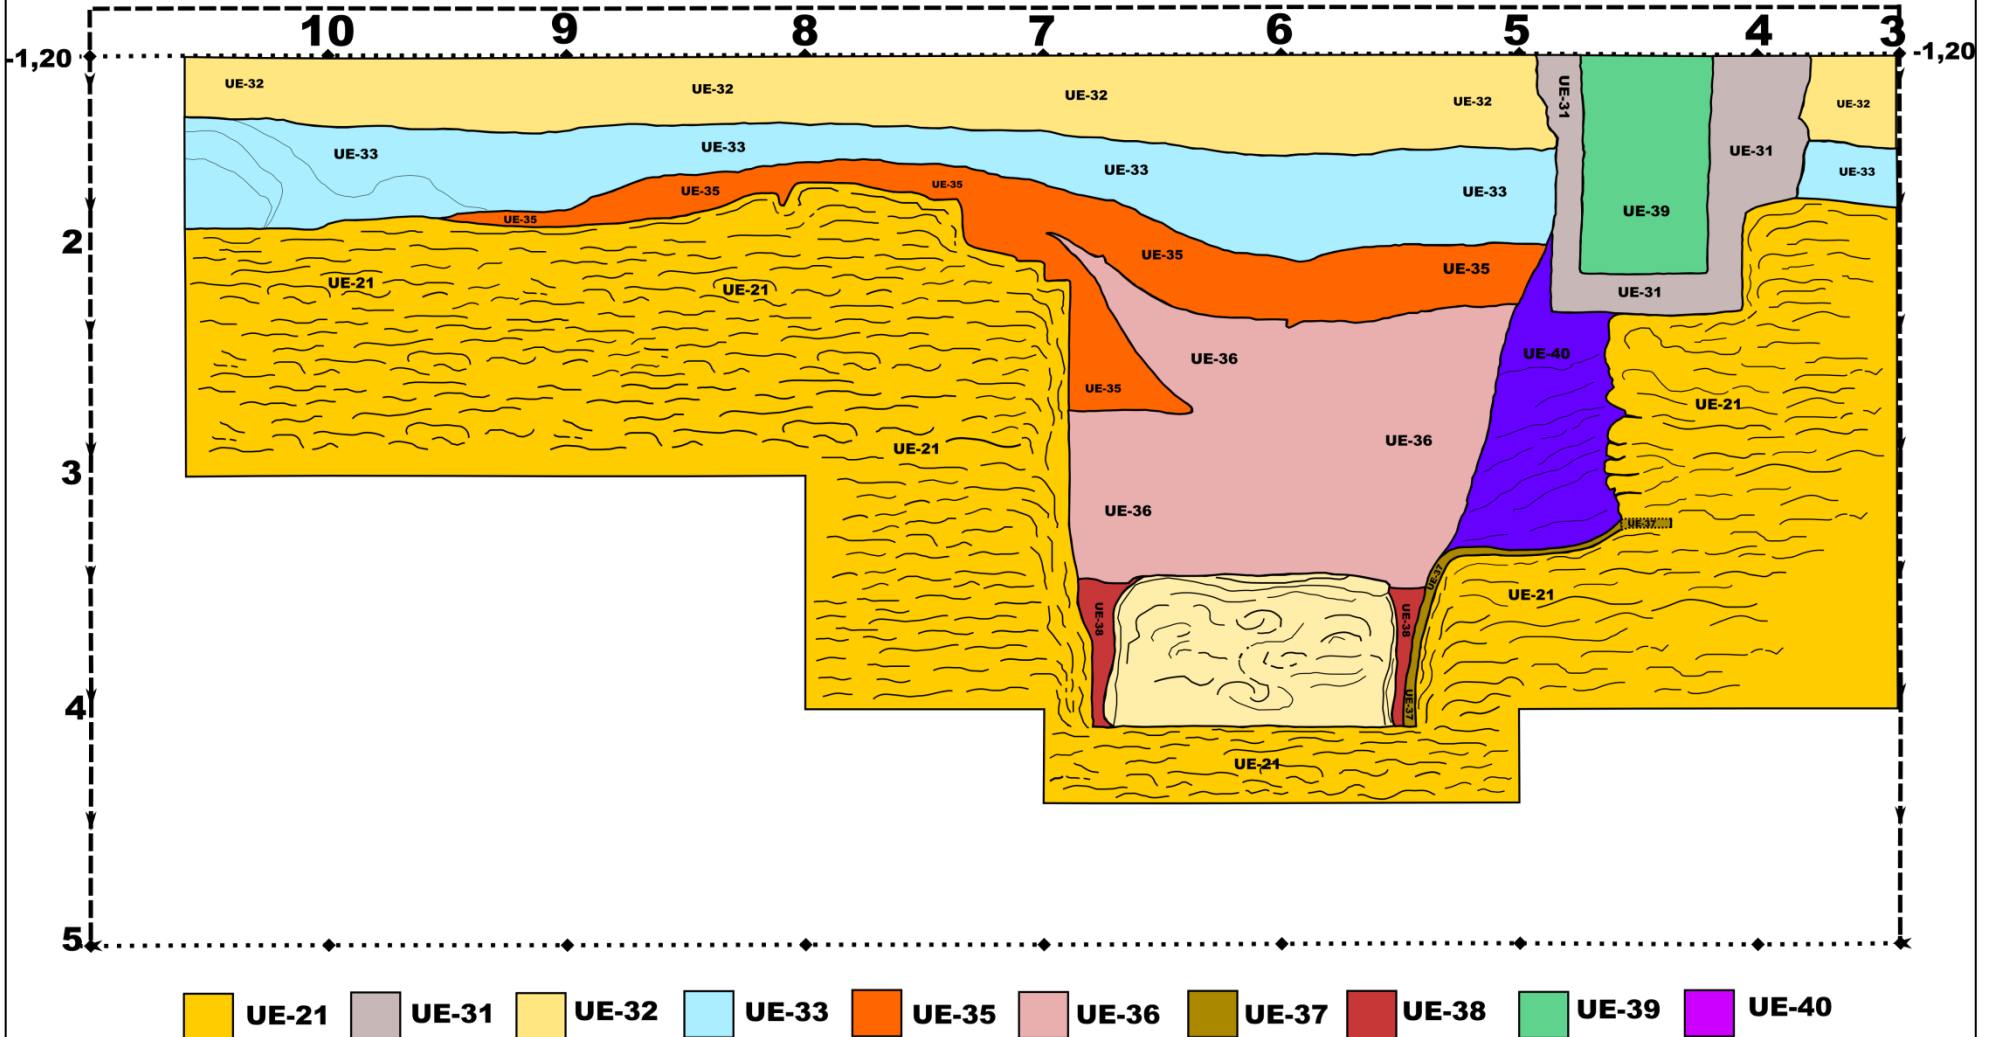
Perfil Estratigráfico a Calle Puerto Chico

Zona Norte-Oeste

asociado a Estructura UC-30
