ANUARIO ARQUEOLÓGICO DE ANDALUCÍA 2015

LA TORRE DE LA JUSTICIA DE LA ALHAMBRA. RESULTADOS DE LA INTERVENCIÓN ARQUEOLÓGICA

En el presente trabajo se presentan los resultados de la intervención arqueológica realizada en la Torre de la Justicia de la Alhambra, en Granada, durante el año 2015, con motivo del proyecto de conservación y restauración, cuyo objetivo ha sido recuperar la configuración medieval de la torre.

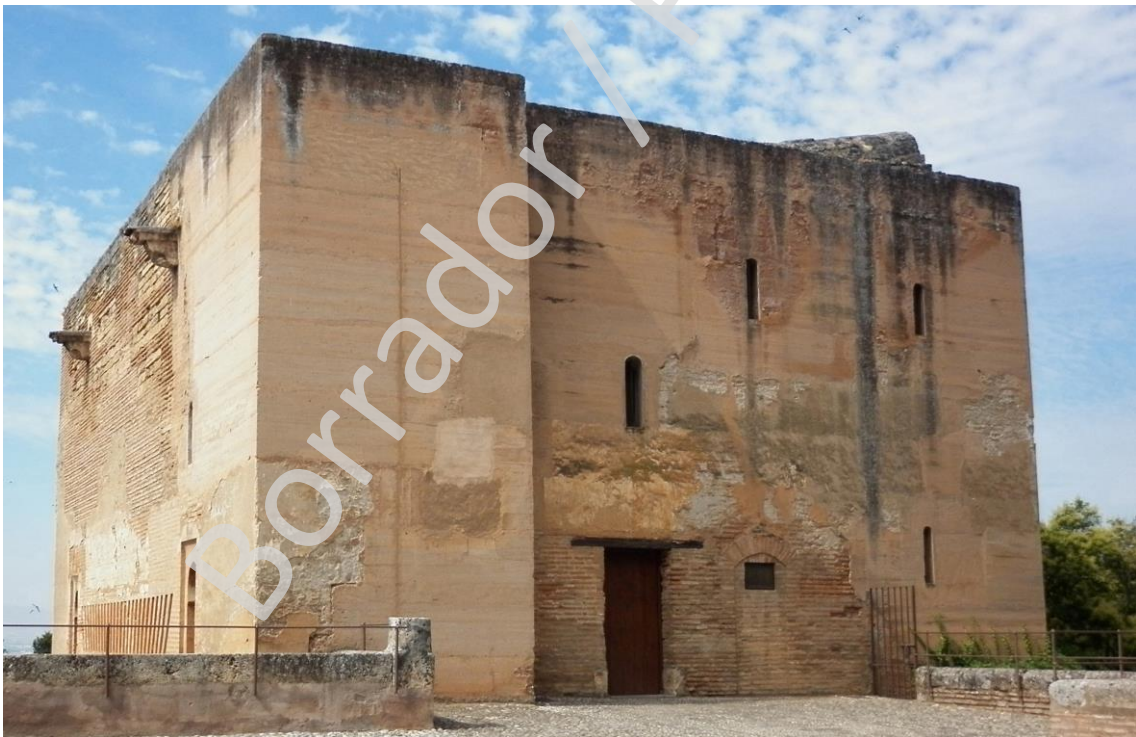
Lam. 1 Fachada norte de la Torre de la Justicia.

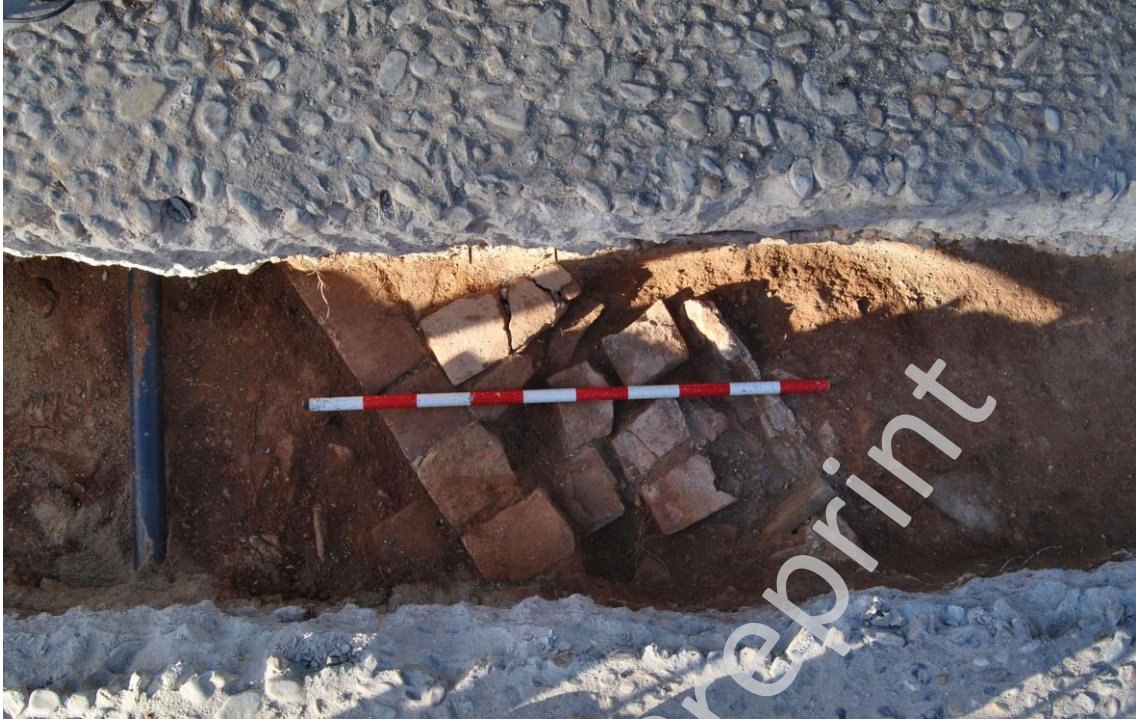
Lam. 2 Estructura de ladrillo localizada en la Zanja 1

La Zanja 1, por la que discurren las instalaciones de saneamiento, electricidad y datos, va desde la fachada norte de la Torre de la Justicia hasta la acometida en el edificio de servicios de la Puerta del Vino, paralela al jardín situado junto a dicha torre y descendiendo por las escaleras de acceso a la Puerta del Vino, hasta la parte trasera del edificio de servicios. Con una longitud es de 58,36 m, es de una anchura y profundidad variable, dependiendo de las necesidades de las diferentes instalaciones que motivaron su excavación, oscilando la anchura entre 0,8 m máximo 0,3 m mínimo, sin superar los 0,5 m de profundidad. En su mayor parte, se retiraron pavimentos de mortero de cemento, empedrados contemporáneos, planchas de hormigón de cemento y rellenos de cronología muy reciente. No obstante, en la plaza situada inmediatamente junto a la torre se documentaron una serie de unidades relacionadas con el edificio, que motivaron ligeros cambios en la propuesta del proyecto arquitectónico. Rompiendo el alzado norte

de la torre se localizaron una serie de instalaciones relacionadas con el aseo del interior de la misma, en desuso. Se trataba de tubería de fibrocemento con su atarjea, y una canalización de atadores y una atarjea que evacuaba hacia el Carmen de la Justicia, pero también la deficiente instalación eléctrica, todavía en funcionamiento. Estas instalaciones contemporáneas cortaban a un depósito de tierra roja localizado en este tramo de la zanja, roto también por el otro extremo. Esta unidad, muy similar en su composición y dureza con los alzados de tapial calicastro de la torre, parece tratarse de un elemento relacionado con la propia puerta interior de la Torre de la Justicia. Se encontraba parcialmente destruido, en especial por una desaparecida escalera, pues antes de la transformación del acceso a las placetas hasta llegar a su configuración actual, existía una escalera que desembocaba en esta plataforma superior, bien visible en la documentación gráfica histórica. Fue modificada en 1960 por F. Prieto-Moreno Pardo, que cambió su trazado e interceptó la subida. Incluso en este punto se levantaba una vivienda, adosada a la fachada norte de la torre, y que fue demolida en 1856. En el tramo de zanja situado entre los dos jardines se localizaron los restos de un muro de ladrillos, de cronología incierta, tal vez medieval o moderna. Parece estar relacionado, e incluso podría tratarse de la misma estructura, con un muro de ladrillo sobre zarpa de piedra encontrado en 1999 con motivo de las obras de construcción de la rampa entre los jardines. No obstante, esta estructura no motivó la paralización de los trabajos. Finalmente, se documentaron otra serie de elementos, como un empedrado y un pavimento o escalón de ladrillos cuya cronología es desconocida, aunque bien podrían ser relativamente recientes. En torno al gran banco circular situado frente al edificio de servicios de la Puerta del Vino, a finales de los años 80 del siglo XX, con motivo del Proyecto de Infraestructuras (BERMÚDEZ J. y MALPICA, A. 1990: 317-347) se excavaron una serie de zanjas con el correspondiente seguimiento arqueológico en las que se identificaron una serie de estructuras, pero no parece que los restos localizados en la presente intervención correspondan a los que se documentaron en aquel momento, situados a mayor profundidad.

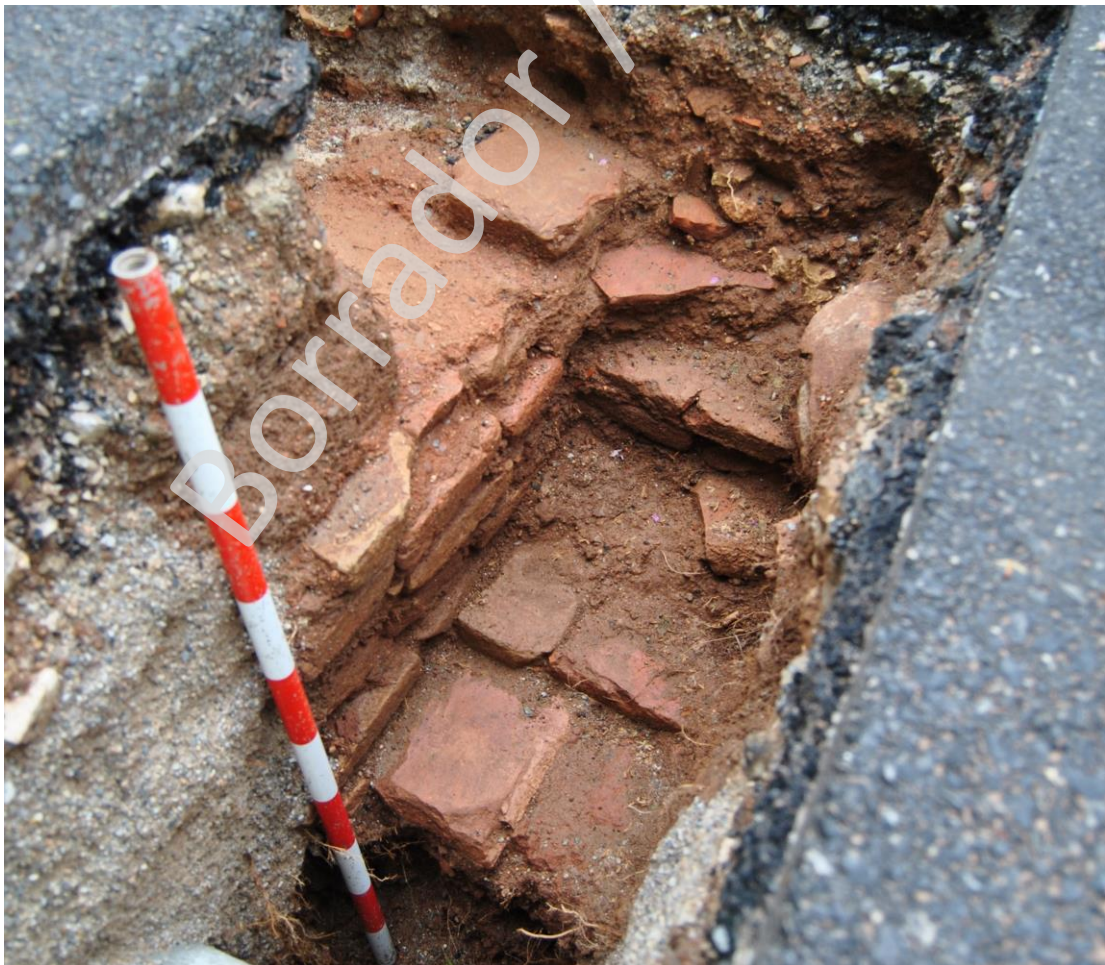
Lam. 3 Estructura de ladrillo localizada en la Zanja 2.

La Zanja 2, excavada para instalar el abastecimiento de agua, discurre desde el canal de drenaje situado entre el jardín de la Plaza de Santa María de la Alhambra y la plaza frente a la Torre de la Justicia, hasta la toma de la red de agua potable existente frente a las escaleras de acceso a la iglesia de Santa María de la Alhambra. Sus medidas totales eran de 65,82 m de longitud, oscilando su anchura entre los 0,38 m y 0,40 m, por unos

0,50 m de profundidad, variable en su extremo final, junto a la toma de agua, donde se alcanzaron los 0,8 m de profundidad. Se trataba, igualmente, de un espacio alterado por el Proyecto de Infraestructuras. Si bien se localizaron restos de estructuras, muy arrasadas y de cronología incierta, tras su correcta documentación se procedió sin incidencias a la instalación de la red de abastecimiento. Cabe destacar la aparición en el primer tramo de un posible muro, arrasado, de ladrillo macizo y mortero terroso, muy pobre en cal y de color anaranjado, similar al encontrado en la Zanja 1, y con el que tal vez esté relacionado. Junto al jardín de Santa María de la Alhambra se documentó un pavimento de ladrillos colocados de canto y de mampuestos de tamaño medio, así como un empedrado, ambos de cronología desconocida, tal vez bastante recientes. Junto al ángulo sureste del jardín de la Plaza de Santa María de la Alhambra se encontraron los restos más interesantes de esta zanja, pero muy destruidos por canalizaciones e instalaciones de diversa época, en especial la de alta tensión. Ello motivó un ligero cambio en el trazado de la zanja, que fue desplazada algo más de medio metro hacia el sureste, de tal manera que fue necesario excavar un nuevo tramo, transversal a la instalación de alta tensión con el objetivo de salvar este obstáculo, excavando bajo la misma. Volviendo a los restos documentados, se trataba de estructura de ladrillo y mortero terroso pobre en cal, de color anaranjado. Probablemente su cronología sea antigua, aunque dado su estado de conservación, pues se encontraba muy arrasada, y el poco tamaño de la zona excavada, es difícil precisar una cronología con exactitud, bien medieval bien moderna, y podría tratarse de restos de una vivienda. Ya en el tramo final de la zanja se encontraron los restos muro de ladrillo que correspondería a un desaparecido edificio, como se aprecia en fotografías antiguas, y que fue derruido en la primera mitad del siglo XX.

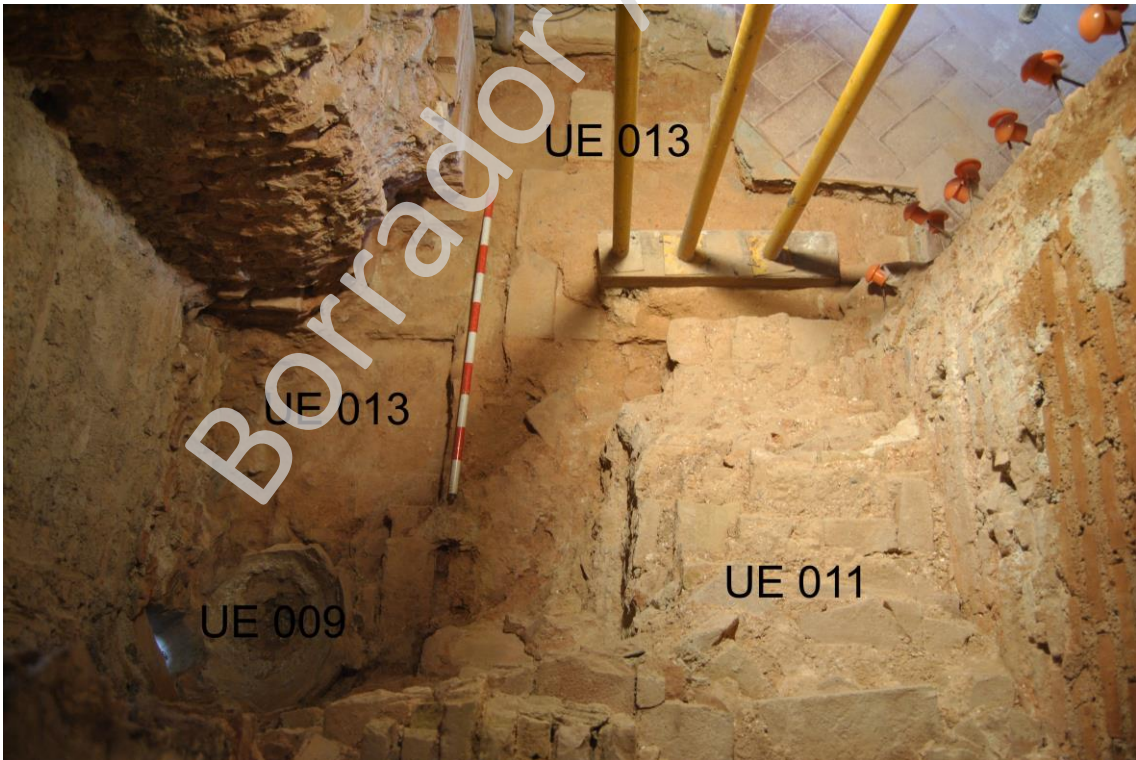
Lam. 5 Foto final de la Sala 9

Al norte de la Sala 8, y separada claramente de ella por un tabique de ladrillo, se localiza la caja de la escalera. Actualmente se accede a ella a través de un arco de medio punto desde el vestíbulo o Sala 7. La destrucción ocasionada por las reformas efectuadas a lo largo del siglo XX impide aseverar si en época medieval existía comunicación entre el vestíbulo y la escalera, la cual parece que arrancaba directamente desde una puerta situada al oeste de la principal. La escalera, realizada con ladrillo a sardinel y mortero de tierra con nódulos de cal, de color rosado, ha perdido su arranque. La destrucción de este tramo está relacionada con la instalación del pequeño aseo en época contemporánea, que socavó el muro perimetral norte de la torre, y que cegó, además, la posible puerta de acceso a la misma. Pudiera ser que se tratase de una entrada independiente, relacionada con la función militar de la torre, que permitía acceder directamente desde la muralla a la azotea, para uso de la guardia, sin relacionarse con la vivienda de la torre. La presencia de un arco de medio punto ligeramente rebajado en el lienzo norte, coetáneo a la construcción del edificio, parece indicar que no se trataría de una ventana tipo tronera, como las del resto de este lienzo, si no de otro elemento de mayor importancia, como una puerta, máxime si se tiene presente que el encuentro entre el extradós del arco y la fábrica de ladrillo de la fachada se realiza mediante una hilada de ladrillos dispuestos a tizón, similar al arco que separa el distribuidor de la estancia principal (salas 4 y 5). De esta manera, parece se hace necesaria la existencia de una separación física entre la zona de la guardia, de carácter más militar, y la parte noble de la torre, pero la alteración de las estructuras, tanto a nivel vertical como horizontal, impiden precisar si existía un tabique de ladrillo que cerrase el actual acceso a la escalera desde el vestíbulo. Desafortunadamente, la destrucción de la evidencia arqueológica no permite aseverar con rotundidad esta hipótesis. El inicio de la escalera se cubría con una bovedilla de arista, en ladrillo, delimitada al este y al oeste por dos arcos de ladrillo.

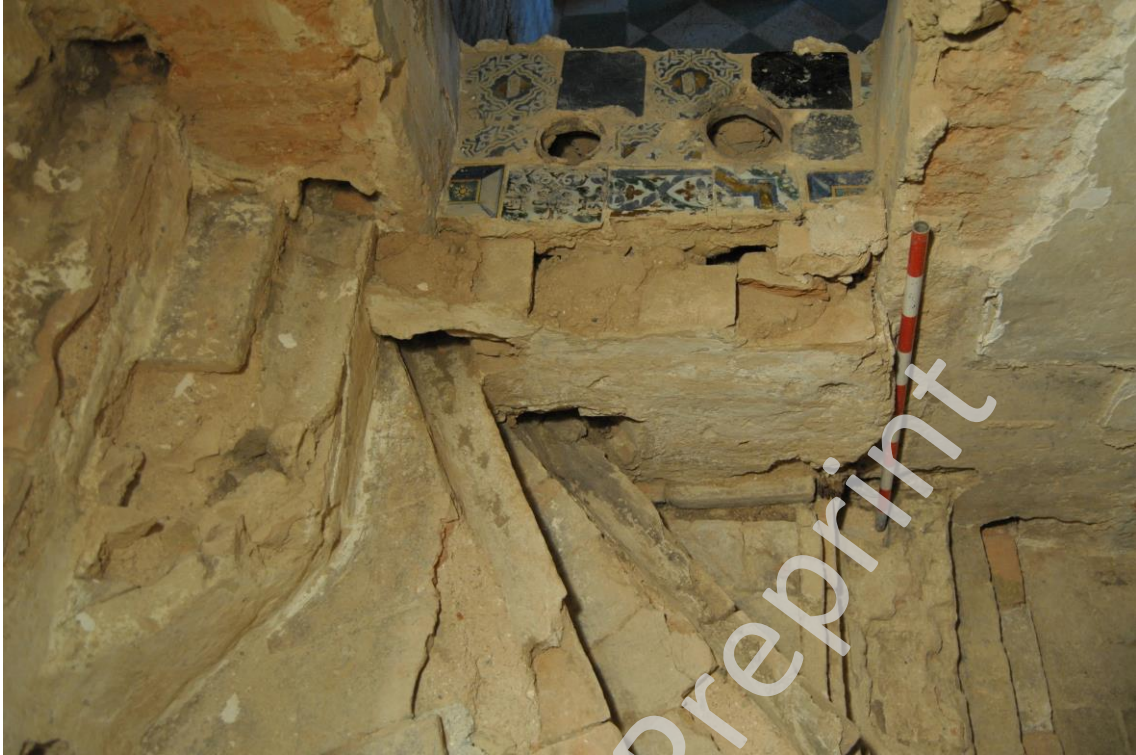
Lam. 6 Segunda escalera y calentaplatos de azulejos reutilizados.

consonancia con la función del edificio. Se inhabilitó el acceso a la entreplanta, cegando parcialmente la puerta entre las salas 5 y la 8 con la instalación de un calentaplatos, una estructura de ladrillo rematada con un poyo de azulejos modernos reutilizados, ente los que destacan tres provenientes del Salón de Comares, con dos piezas metálicas circulares para el servicio de alimentos, y que contaba con una pequeña hornacina en la parte inferior. Se trataría del punto de contacto entre el servicio doméstico y los inquilinos de la vivienda, entre la cocina, situada en la entreplanta, y la sala principal. En relación con esa estructura se encuentra chimenea, así como del escudo situado sobre la misma, que se construyeron en esta fase. Volviendo a la escalera, se cambió su trazado y ahora se accedía a la misma desde la escalera medieval, por lo cual fue necesario romper el tabique que separaba las salas 8 y 9, amortizando la escalera medieval y la moderna, de tal manera que se reaprovechó la mayor parte de esta última. R. Contreras también reformó las ventanas, un proceso que se aprecia en la fotografía histórica, en especial la ventana de la Sala 2, que se encontraba adintelada. Por ello rebajó las estructuras de tapial (posiblemente hizo lo mismo en la ventana de la Sala 5), instaló un arco geminado de carácter historicista, separado por una columna nazarí de mármol reutilizada y eliminó el balcón. En los arcos exteriores de las ventanas de las salas 1 y 6, que dan a la fachada oriental, y posiblemente en la de la Sala 3, se le añadieron dos molduras en las impostas para convertirlos en arcos de herradura. Con ciertas dudas cabe la posibilidad de que en esta fase se produjese la destrucción parcial del extradós del arco de la segunda puerta de la portada principal de la Puerta de la Justicia, documentado en la excavación de la Sala 4, y el rebaje de los pavimentos, aunque bien podría tratarse de una actuación ya de los primeros años del siglo XX. Por lo que respecta al arco geminado de esta sala, similar al de la Sala 2, al interior no se pueden apreciar las relaciones estratigráficas que permitan afinar la cronología, pues incluso podría ser medieval.
