ANUARIO ARQUEOLÓGICO DE ANDALUCÍA 2015

**INTERVENCIÓN ARQUEOLÓGICA EN LA CASA DE LOS COLONOS DE LA
HUERTA COLORÁ DEL GENERALIFE (GRANADA)**

LUCA MATTEI

Resumen : En este artículo se presentan los resultados de la intervención arqueológica llevada a cabo por la necesidad de aportar informaciones acerca de las estructuras de la Casa de los Colonos. Entre sus objetivos principales estaban datar su origen y conocer su construcción y estado de conservación, para facilitar su puesta en valor a través de un proyecto de rehabilitación.

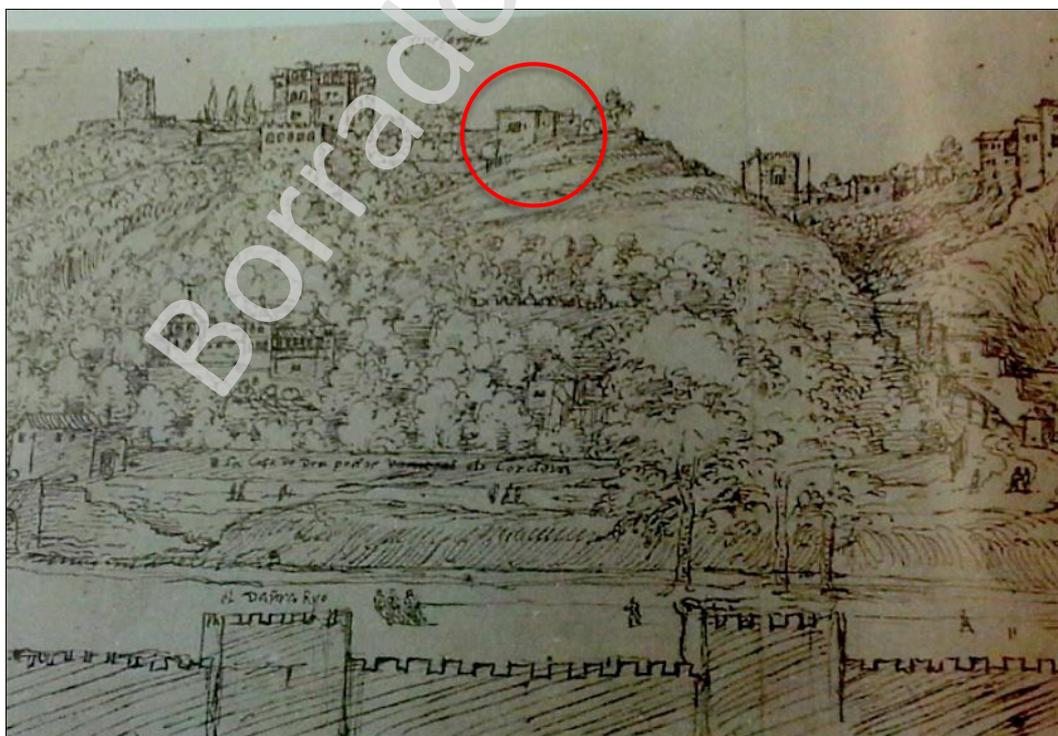
Fig. 1 – Detalle del Generalife en el dibujo de Anton van den Wyngaerde, Viena, 32 a (1567). La colina de la Alhambra vista desde el bajo Albaicín. A la derecha del Generalife se aprecia un imponente edificio que se sitúa donde se ubica la casa de los Colonos.

Si se presta atención al grabado de van den Wyngaerde y nos acercamos a ver los detalles de la estructura visible a la derecha del Generalife, podemos distinguir un cuerpo central con tres ventanas que correspondería a la estructura del torreón, mientras que a su derecha se percibe otro edificio adosado que se ubicaría posiblemente donde existe en la actualidad el anexo occidental. En el lado izquierdo, hacia el Generalife, también se puede entrever entre los árboles una línea recta que podría responder a una estructura, quizás una línea de muralla que subiendo la ladera se unía al Generalife, posiblemente la que se observa en el celebre plano de Vico mencionado anteriormente.

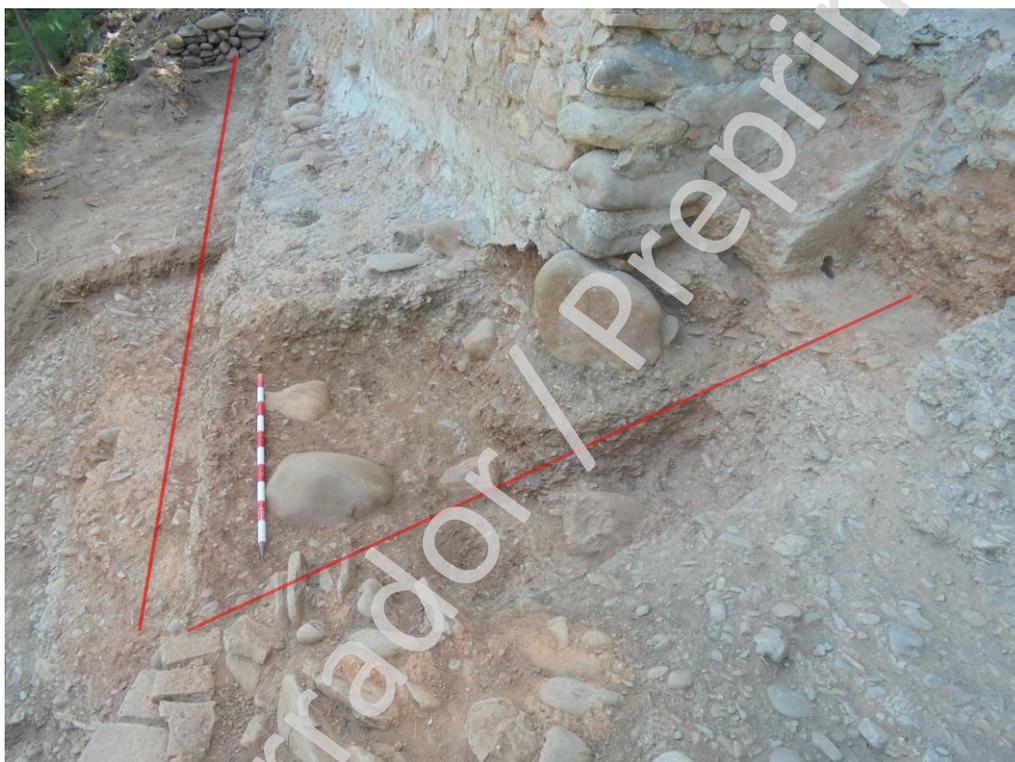
Lám. 1 – Vista de los restos de la torre de tapia con límites señalados en rojo. Se aprecia la pequeña porción de la pared oriental, la longitud del frente norte y por último la ruptura de la esquina.

Pasando a describir los restos del torreón descubierto en la excavación, señalar que sus evidencias se han manifestado en los sondeos 1 y 2 en el interior de la vivienda y en el sondeo 3 al exterior. En éste último, aunque se conservaba muy poca altura, es donde se documentó todo el lado septentrional de la torre (UE 006), y una pequeña sección del arranque del lado occidental (UE 004) en la cual se apreciaba perfectamente su técnica constructiva de tapia calicestrada. La esquina noroeste, compuesta por el encuentro de estos dos lados se había perdido por completo debido a un derrumbe, mientras que la suroeste, no estaba visible del todo, por el hecho de coincidir con la esquina de los cimientos de la casa actual y al estar oculta por parte del anexo oriental sobre el que se construyó el baño de la casa. A pesar de esta situación en todo el frente septentrional estaba visible una gran superficie del núcleo interior de la torre, compuesto por un argamasa de cal y

tierra muy sólida de tonalidad anaranjada en cuya trama interior se podían apreciar cantos de grandes dimensiones. En la mitad oriental de la tapia conservada, a una altura poco inferior al metro, es donde se documentan las huellas de las agujas que sirvieron para la colocación de los encofrados de madera, algunas tapadas con una masa de hormigón. Los ejes de las agujas distan entre ellos casi 50 cm, mientras que su forma alargada presenta dimensiones aproximadas de 12 cm por 3 cm. Por debajo de las agujas, una capa continua de cal define el límite superior del cajón que arranca desde el subsuelo.

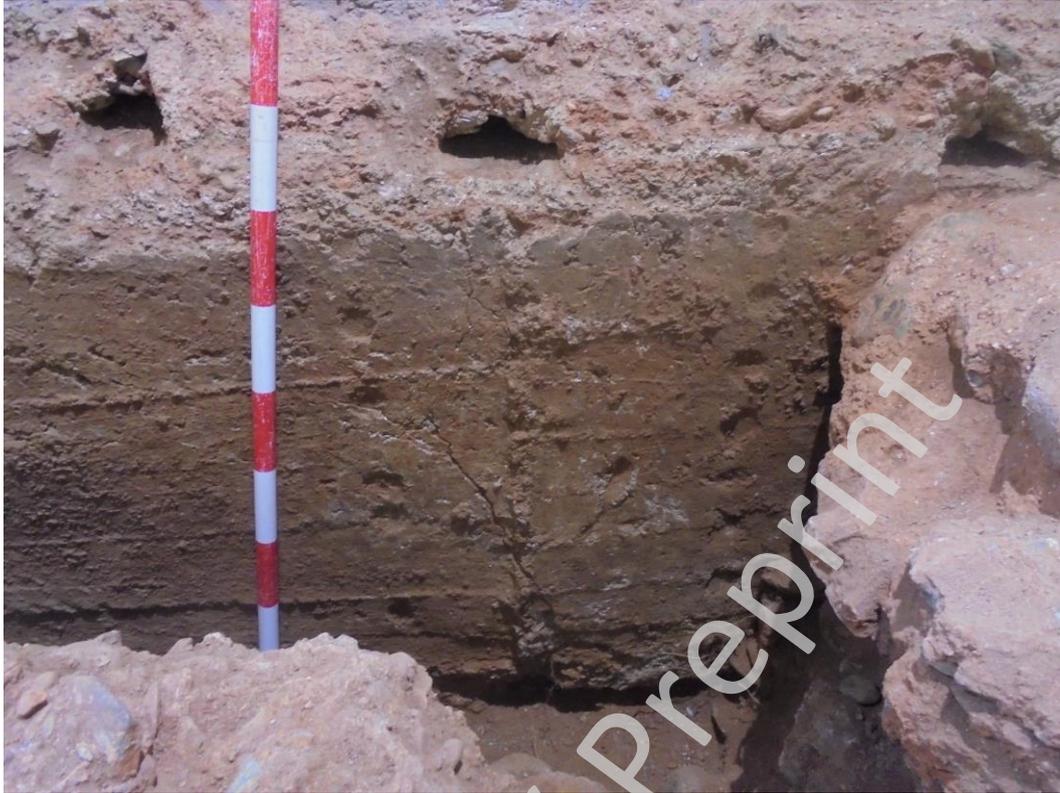
Lám. 2 – Detalles constructivos de la cara este del torreón

En el sondeo 2 realizado en el interior del anexo oriental de la casa, se exhumaron los restos de la pared de tapia este del torreón, UE 004, y de su esquina sureste. Construida apoyando sobre el geológico natural, el lado oriental conservaba la altura de un cajón apreciándose tanto la línea de agujas del arranque del segundo cajón, como las huellas en negativo dejadas por los tableros y los círculos dejados por los clavos metálicos que servían para fijar los tablones de las maderas. La altura de un cajón parece construirse con varias tablas irregulares de madera en altura, fijadas cada una con uno o dos clavos metálicos.

El hecho de haber hallado dos líneas de agujas, la que acabamos de describir y la documentada en el lado septentrional del sondeo 3, nos permite calcular la altura y el número máximo de cajones conservados en la torre, siendo la línea de aguja del sondeo 3 la más baja y la del sondeo 2 la más alta conservada. La diferencia de cota entre las dos líneas de aguja mencionadas es de 3,55 m, que dividido por 4 unidades daría cuatro módulos de cajón de tapia de 89 cm, una medida próxima a las usuales en época nazarí. A esta altura hay que añadir el metro de masa de tapia que existe desde la línea inferior de agujas hasta el geológico sobre el que se asienta la torre, alcanzando una altura mínima conservada de al menos 4,50 m.

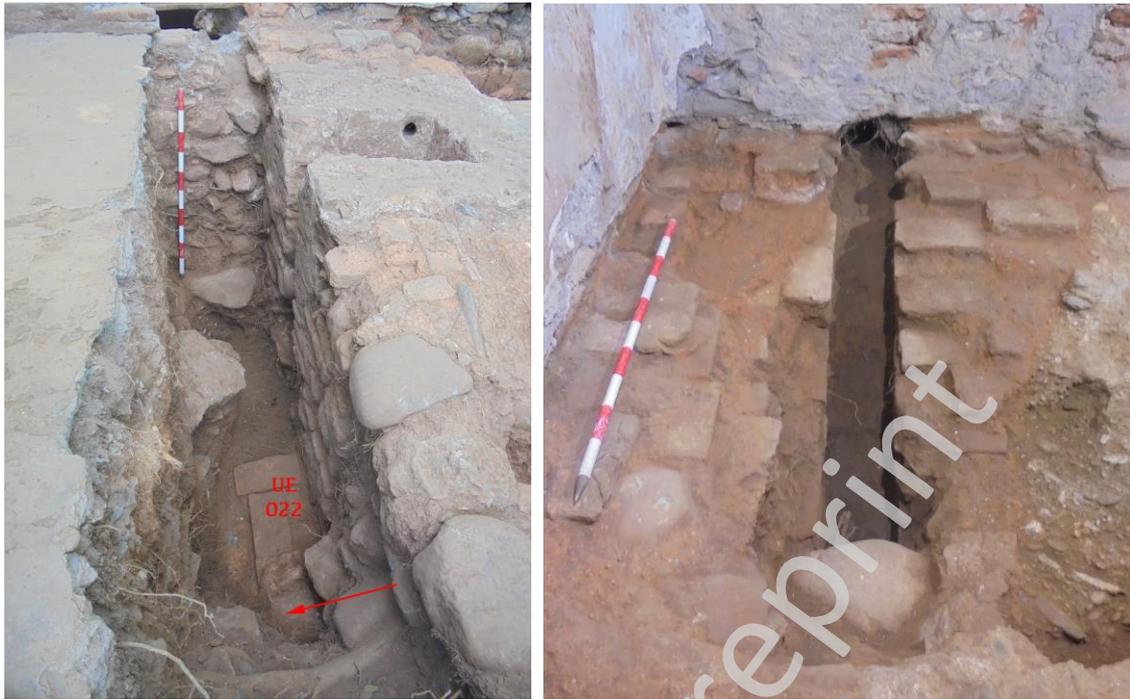
Lám. 3 – La estructura hidráulica UE 022 hallada en el sondeo 4 (izquierda) y la canalización UE 008 exhumada en el sondeo 2 (derecha)

De la misma época del torreón, o seguramente uno de los vestigios más antiguos documentados en la intervención, podrían ser la estructura hidráulica (UE 022) que se ha encontrado en el sondeo 4 que a su vez estaría vinculada con la canalización (UE 008) hallada en el sondeo 2 y la estructura de mampostería y ladrillo (UE 006) localizada en el mismo espacio. Sospechamos que un ramal de la acequia que bajaba recorriendo el límite septentrional de la huerta, en este punto podría repartir el agua en dos. A través de la UE 022 del sondeo 4 dejaría el paso de agua hacia la siguiente terraza inferior de la huerta y la estructura medieval, mientras que a través de la UE 009 del sondeo 2 permitiría que el agua pudiera haber sido utilizada para regar parcelas que se hallaban por debajo de la huerta hacia el río Darro.

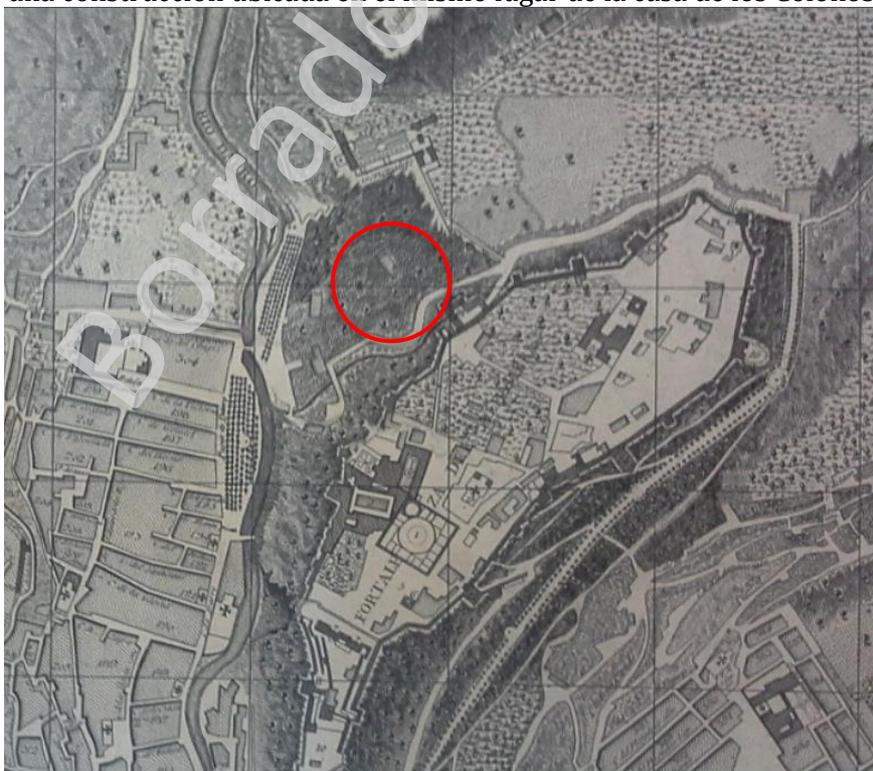
Fig. 3 – Detalle del «Mapa Topográfico de la ciudad de Granada» de Francisco Dalmau, 1795-1796

Sin embargo el examen de estas planimetrías no aporta ninguna indicación sobre la altura del edificio, información que tenemos indirectamente por un dibujo de David Roberts del año 1834, grabado por Robert T. Wallis un año después.

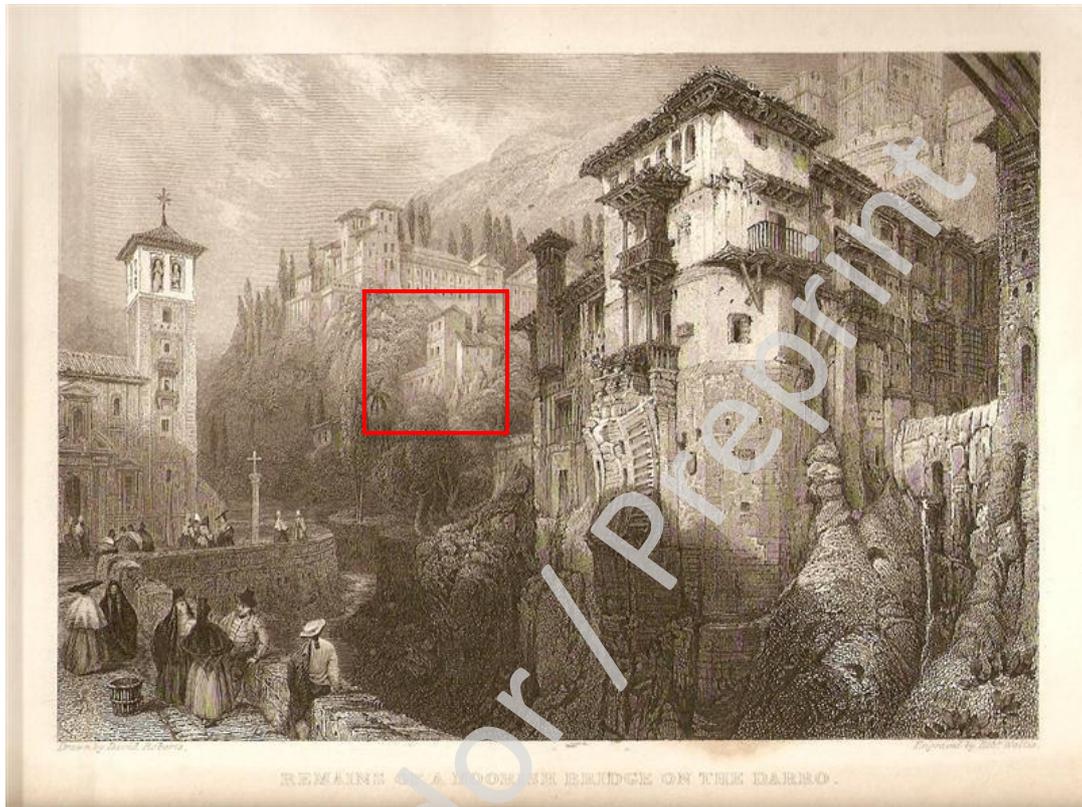
Fig. 4 – Grabado – Granada. *Remains of a Moorish Bridge on the Darro*. Grabado en plancha de acero de 1834 de un dibujo de David Roberts, grabado por Robert T. Wallis. Procede de la obra, *Jennings' Landscape Annual, The Tourist in Spain, Granada*, Thomas Roscoe, 1835.

En éste viene representado el puente del Cadí en el río Darro, sin embargo al fondo se divisan con extrema precisión en sus detalles el Generalife y la casa de los Colonos. Podemos observar, cómo ya existen las dos plantas en la crujía septentrional, al mismo tiempo que se aprecia el anexo occidental y por el lado oriental una estructura en línea con la base de la fachada de la crujía septentrional. Esto significa que no se trata del anexo oriental, pero sí quizás de una estructura que podría estar oculta por la plataforma sobre la que se construyó en la segunda mitad del siglo XX el cuarto de baño ahora destruido, teniendo una vinculación con la canalización hallada en el sondeo 2. La información tan precisa del grabado es muy valiosa porque también permite señalar cómo en esta época no existía la segunda planta de la crujía meridional, es decir la crujía que ahora sirve de acceso a la casa.

Podemos partir de un dato cierto. En el 1835 la casa, excluido la crujía meridional, tenía que tener la configuración que vemos en la actualidad dado que ésta coincide con la comparación de la representación del grabado de Robert T. Wallis. Esto significa que tanto la crujía norte como el anexo occidental tenían ya dos plantas.

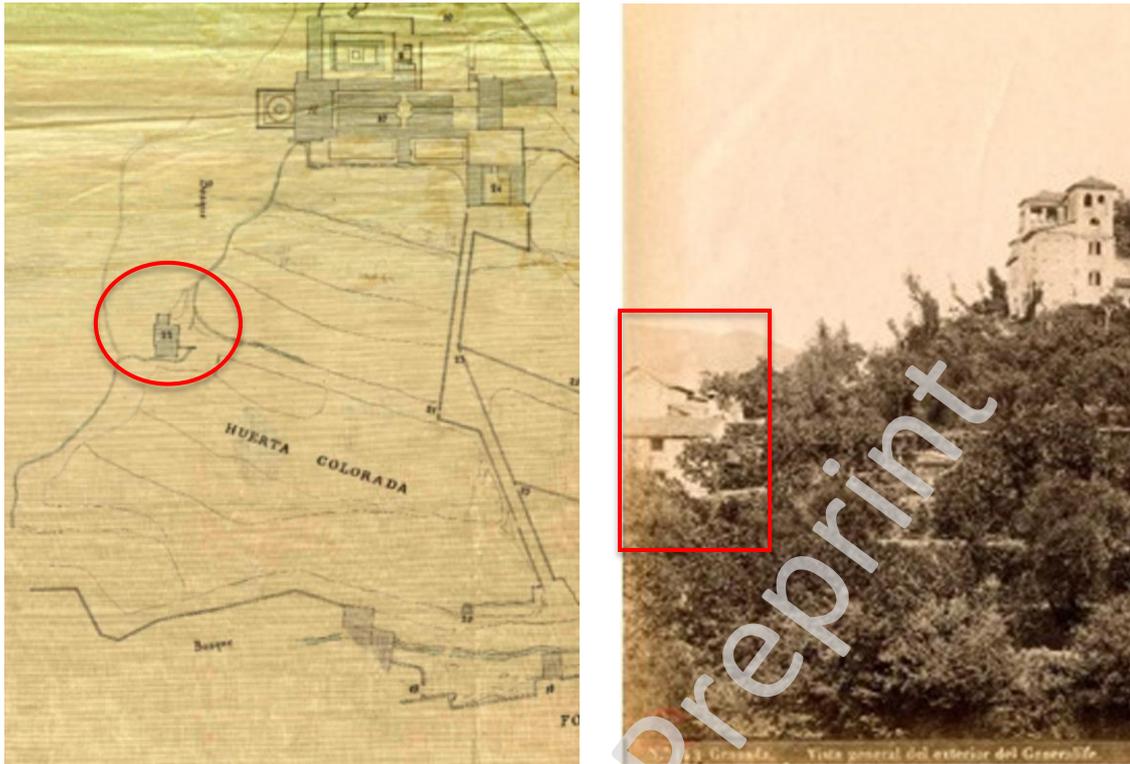
Fig. 5 – Plano y foto – A la izquierda detalle del plano topográfico que representa la Casa Patronal de Generalife y sus tres Huertas (Fuente: Salvador Amados, 1847). A la derecha fotografía sin fecha, de finales del siglo XIX o principios del siglo XX. Fotógrafo Rafael Garzón Rodríguez (1863-1923).

Al respecto existe un plano topográfico realizado por Salvador Amados en el 1847, en el cual se representa la Casa Patronal del Generalife y sus tres Huertas acompañado con una leyenda. Con el número 22 viene representada la casa de la Huerta Colorá, ya dibujada claramente con sus anexos laterales, mostrando la configuración tal como la conocemos hoy en día. Aún conociendo este dato, queda por esclarecer si algunos elementos constructivos han sido realizados de forma simultánea o si se han ido agregando poco a poco al edificio. Lo que sí es cierto como decía poco más arriba, es que en dos fotografías sin fecha tomadas por Rafael Garzón Rodríguez (1863 - 1923) tampoco aún existe la segunda planta de la crujía meridional.

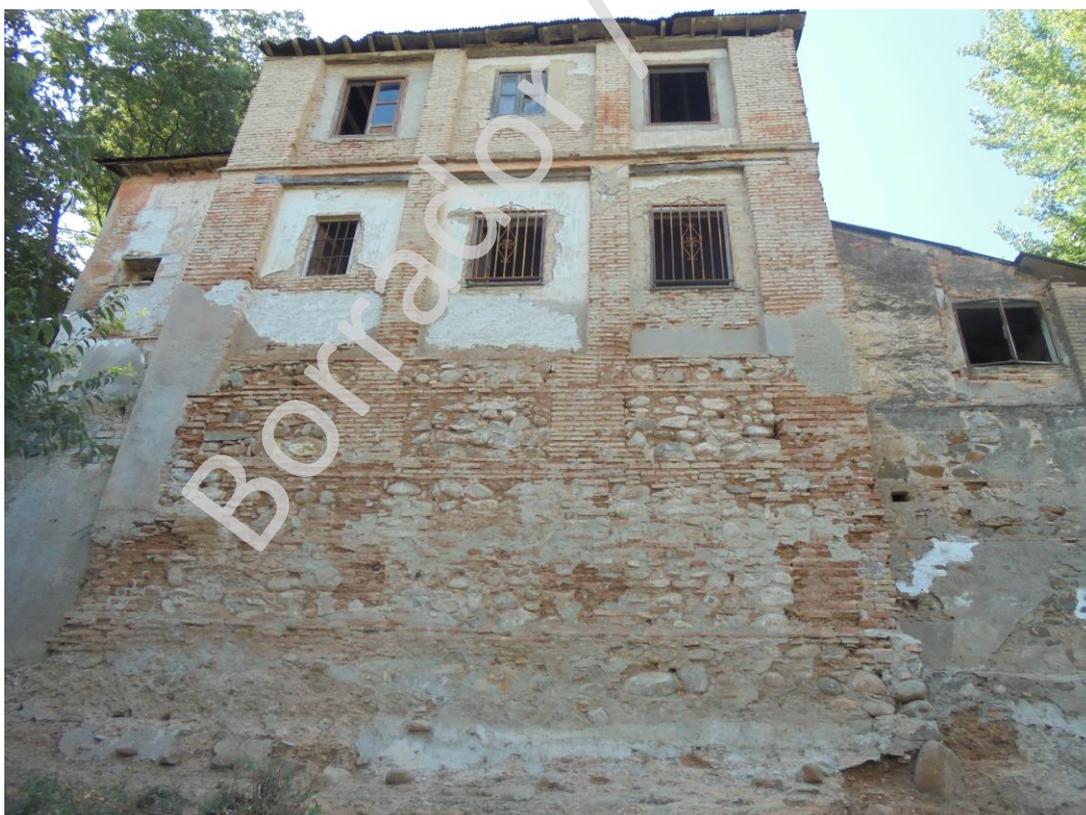
Lám. 4 – Detalle de la crujía norte donde se aprecia la técnica constructiva de los machones de ladrillos con cajones de mampuestos

Se puede apreciar cómo la técnica constructiva de los primeros dos elementos mencionados son muy similares, con la única diferencia que la crujía norte se asienta y utiliza como cimientos la parte inferior del núcleo de tapia del torreón, forrando con su fábrica la parte superior de dicho núcleo. La parte inferior de ambos módulos, hasta llegar al nivel de uso, está construida con grandes machones de ladrillos con cajones de mampuestos unidos por un mortero de tierra pobre en cal. Una técnica que en la ciudad de Granada se documenta desde la época moderna hasta el siglo XX. Aún así se necesitaría un examen más cercano para el análisis de los módulos de machones y cajones, dado que en algunos puntos estos no son perfectamente simétricos, y en muchos otros los morteros y los materiales están ocultos por capas de morteros de cementos.

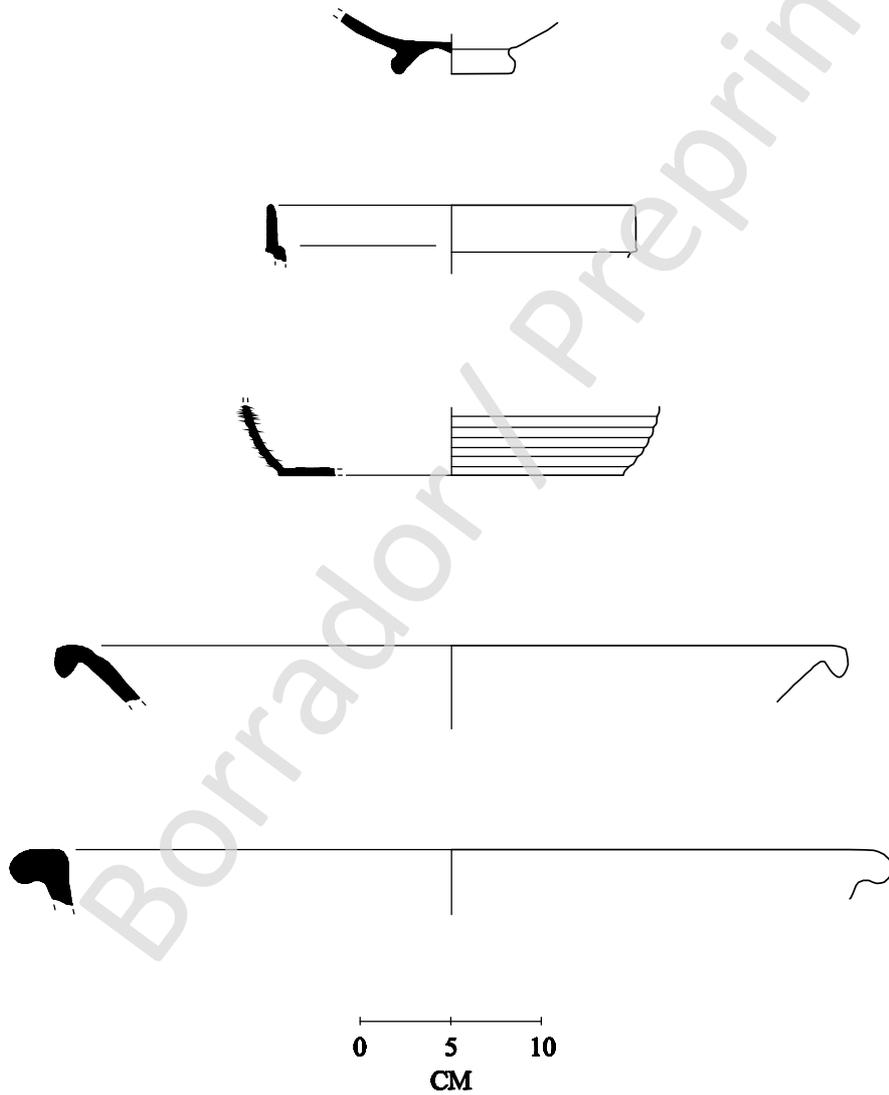
GR - HCCC - 2015 SONDEO 2 UE 011

Fig. 6 - Representación gráfica de las piezas cerámicas más destacadas de la UE 011 del sondeo 2

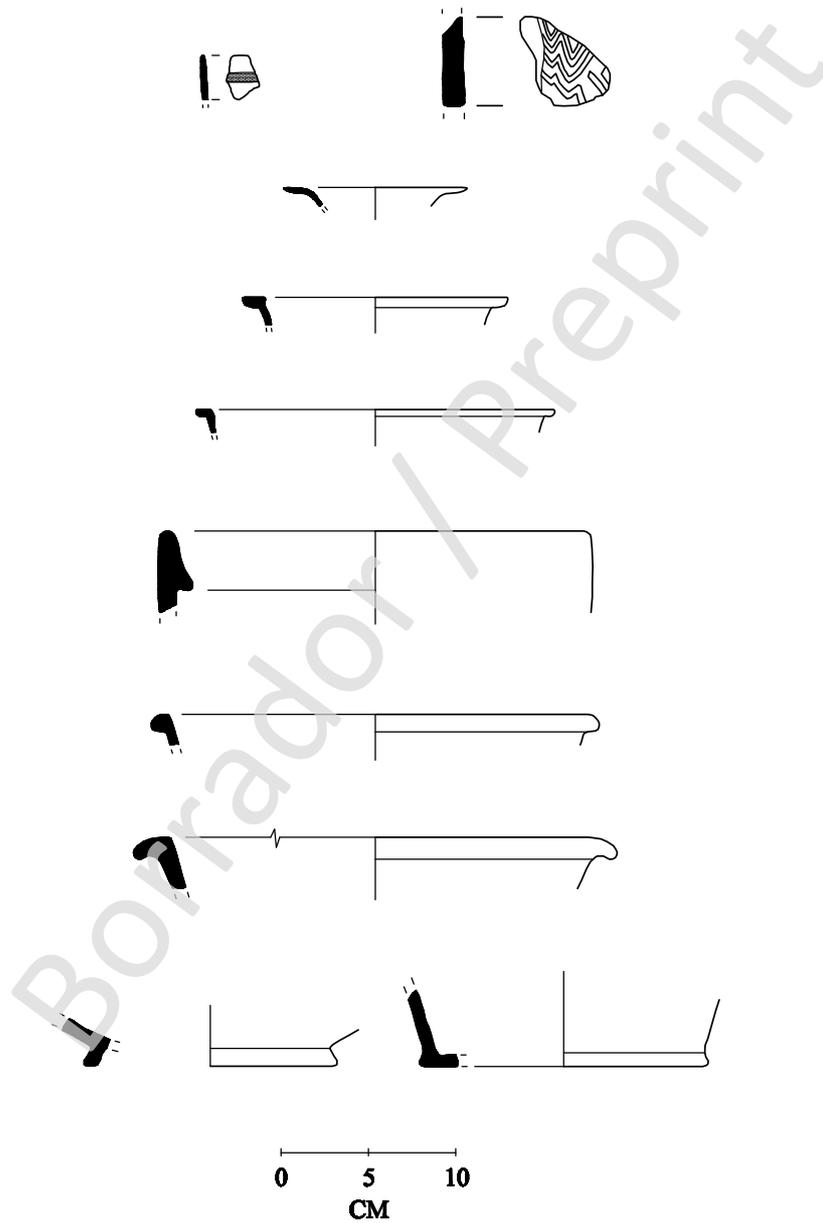
GR - HCCC - 2015 SONDEO 4 UE 016

Fig. 7 - Representación gráfica de las piezas cerámicas más destacadas de la UE 016 del sondeo 4

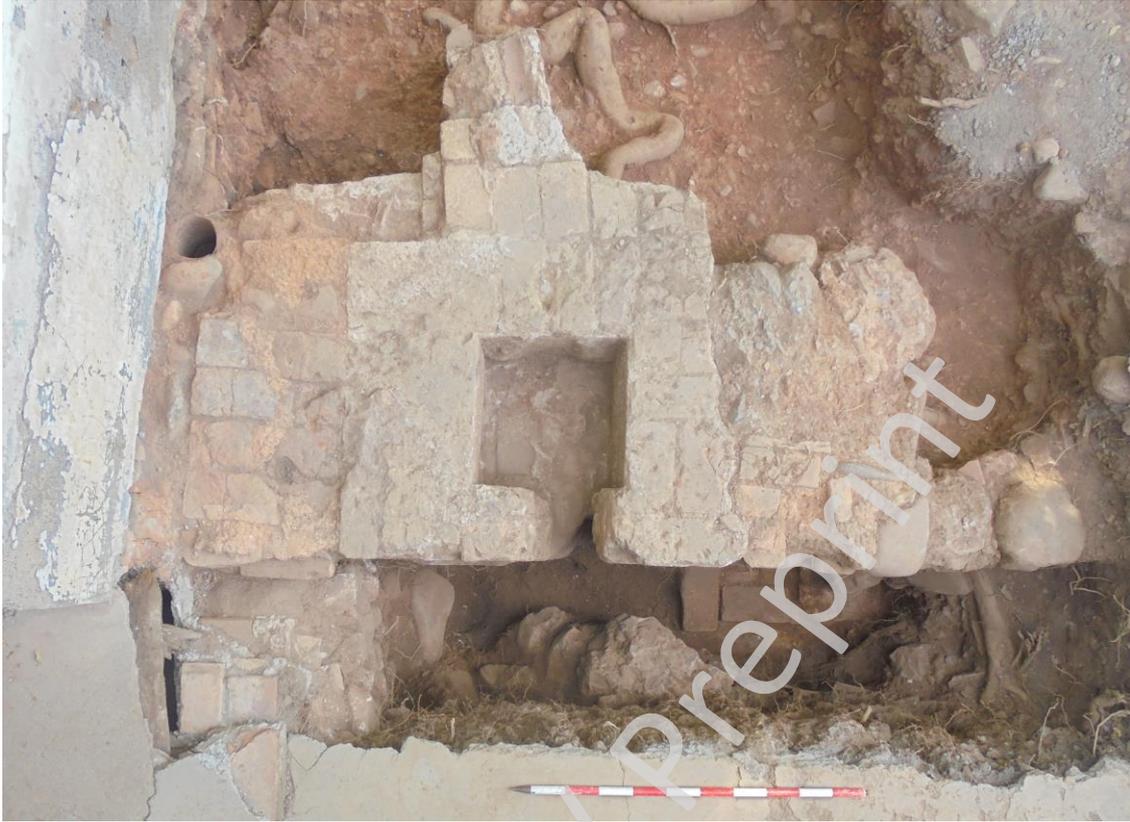
Lám. 5 – Estructuras posiblemente relacionadas con la construcción del anexo oriental y la reforma realizada en este espacio

Por último apuntar que una posible fecha para que se pueda haber realizado la segunda planta de la crujía meridional, es seguramente posterior a las dos últimas décadas del siglo XIX, dado que en la fotografía sin fecha tomada por Rafael Garzón Rodríguez se aprecia aún sin dicha altura. Durante la excavación del sondeo 1, hallamos en el relleno (UE 004) en contacto con el núcleo de la torre de tapia una moneda de 10 céntimos de pesetas de Alfonso XII, lo que pone un término *post-quem* a la penúltima década del siglo XIX. Por testimonios orales sabemos que en la década de los años 30 del siglo XX la segunda planta de esta crujía ya existía. De la misma manera podemos conocer la fecha de construcción del volumen añadido por la obra de un baño que se realiza pegando al anexo noreste, construido a mediados del siglo XX.
