ANUARIO ARQUEOLÓGICO DE ANDALUCÍA 2015

**INTERVENCIÓN ARQUEOLÓGICA EN EL SOLAR DE LA PLACETA DE LOS
ÁLAMOS DE LA ALHAMBRA, ANTIGUOS TALLERES DE LA ZONA DEL PALACIO
DE ABENCERRAJES**

Luca MATTEI

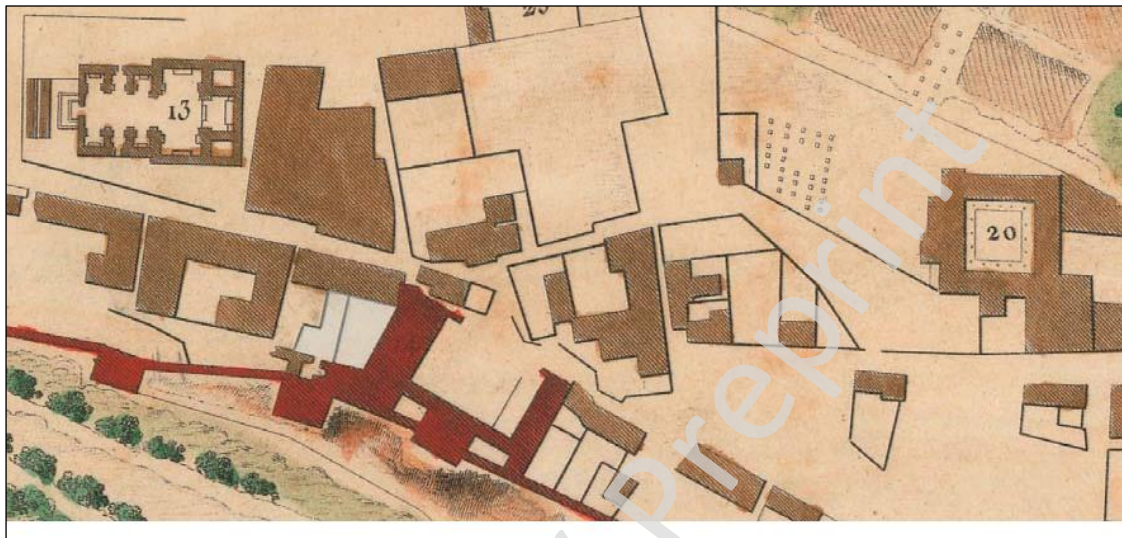
Fig. 1. APAG / Colección de grabados / 0055 / Plano topográfico de la Alhambra. 1766. Detalle.

Con referencia a este último aspecto, decir que el plano más antiguo que representa los solares que ocupan la zona donde se hallaban los talleres, es el llamado plano de los Académicos del año 1766. Se aprecia como el área en cuestión (Fig. 1 en blanco), es

dividida en dos y no presenta edificaciones. La parcela del extremo más oriental tiene forma trapezoidal y está directamente relacionada con el Palacio de Abencerrajes (Fig. 1 en rojo), que aún estaba en pie, y la situada en la parte más occidental, presenta una geometría en forma de “L” hacia la ya existente Placeta de los Álamos.

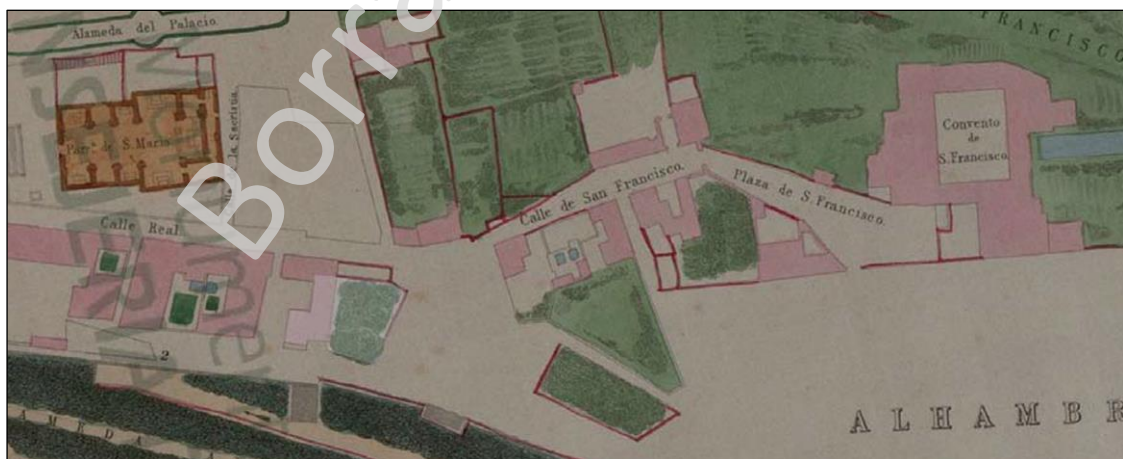
Fig. 2. APAG/ Biblioteca/ A-5 3 10 (1) pag 33 / Plans, elevations, sections, and details of the Alhambra: from drawings taken on the spot in 1834. Detalle

En el plano del año 1834 que realiza Owen Jones de la Alhambra (Fig. 2), mediante el uso de distintos colores y trazos, se percibe una edificación en la parcela con forma de “L” y la de geometría trapezoidal aparece conteniendo en su interior una zona arbolada.

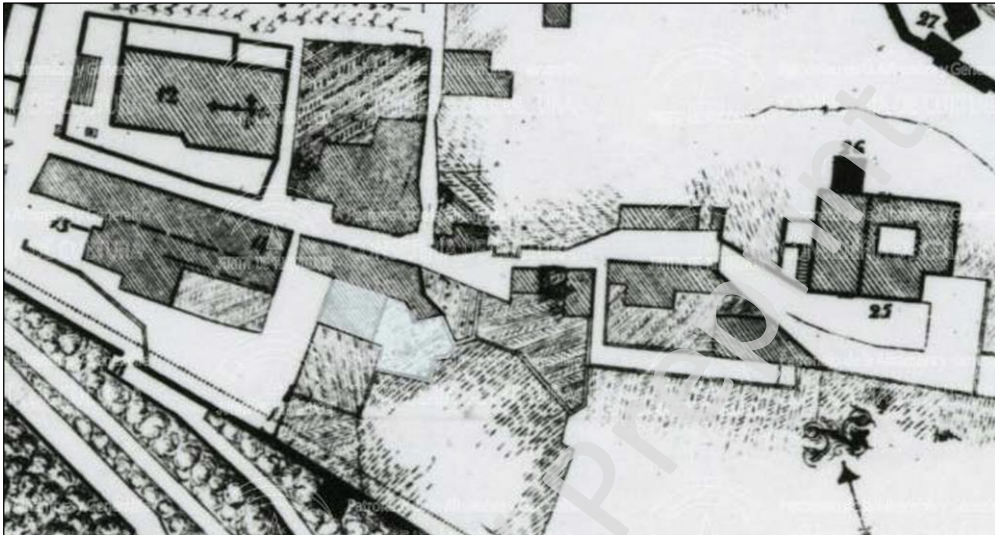
Fig. 3. APAG/Colección de Fotografías/ F 008183/Plano de la Alhambra y Generalife con las antiguas construcciones de Rafael Contreras. 1865. Detalle

Más tarde en 1865 en el plano de Rafael Contreras (Fig. 3) se advierte como en la fachada que da a la Placeta de los Álamos, se produce un retranqueo en la alineación del

edificio, mediante la eliminación del volumen que quedaba más adelantado. Es la primera remodelación del espacio, modificando las dimensiones de la Placeta que se amplía adoptando las proporciones actuales. El solar interesado parece representado sin edificar.

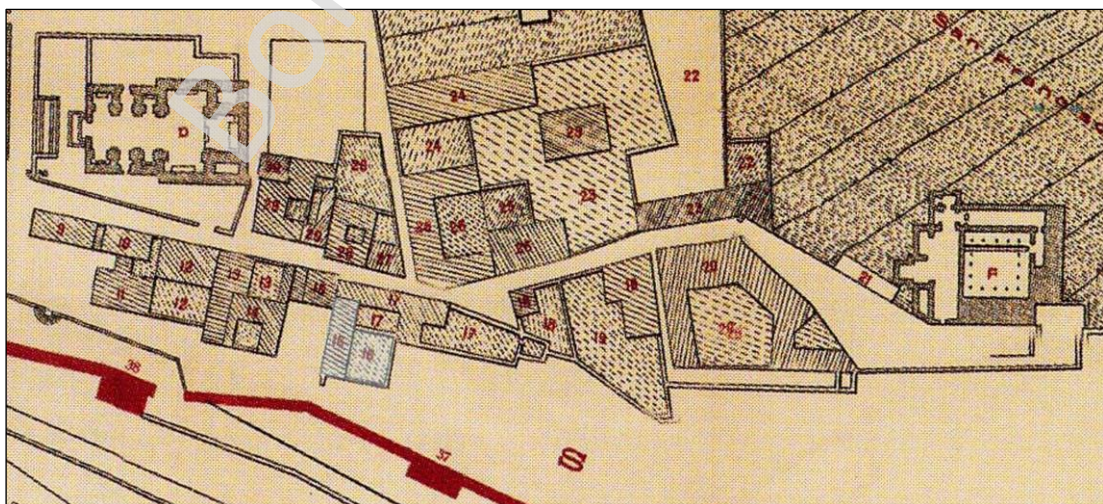
Fig. 4. Colección particular / Plano general de la fortaleza de la Alhambra con las propiedades particulares enclavadas en el mismo / Modesto Cendoya. 1908. Detalle.

En el plano realizado por Modesto Cendoya del año 1908 (Fig. 4), diversamente se percibe una edificación que posee forma rectangular, de proporción estrecha y alargada. También se aprecia un espacio trasero al edificio de forma casi cuadrada y un espacio más reducido de forma rectangular posible patio trasero de la casa de la Calle Real.

Esta misma configuración del plano de Cendoya refleja perfectamente el edificio que se mantuvo hasta la década de los 30, como demuestran las fotos que mostramos a continuación. El edificio tenía tres plantas de altura, la a nivel de suelo más otras dos. La parcela a la espalda del edificio es una zona ajardinada desde la cual se accedía por una puerta o cancela ubicada donde termina la parte meridional del edificio. La fachada estaba compuesta de un modo muy sencillo mediante un ritmo ordenado de huecos alineados a eje vertical. Una cubierta de teja a dos aguas remataba la fachada.

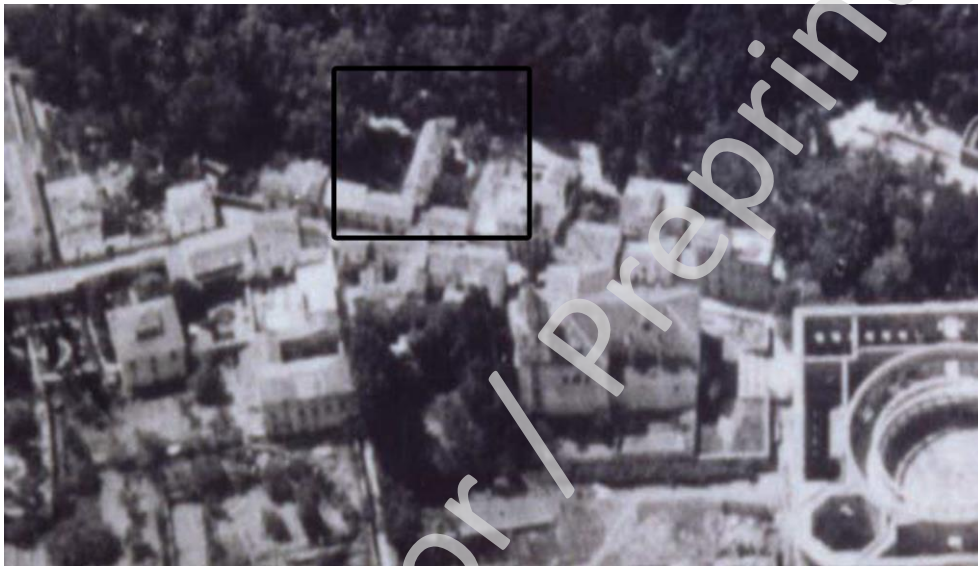
Lám. 1. APAG/ Colección de Fotografías / F-13023 / Vista aérea de la Alhambra. 1925. Detalle.

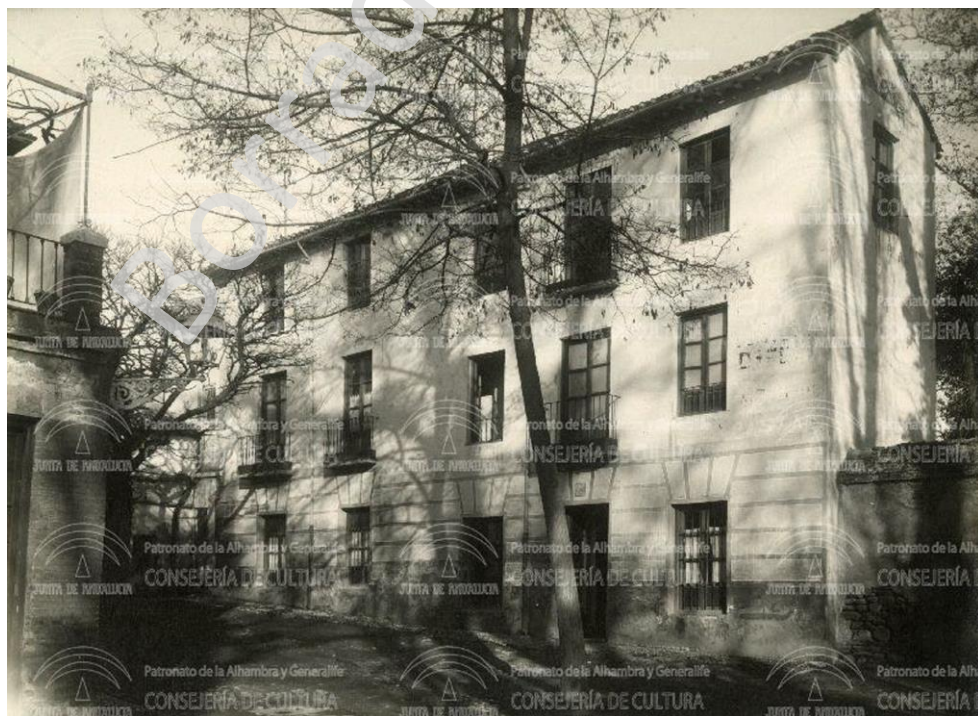
Lám. 2. APAG/ Colección de Fotografías / F 006558/ Vista de una casa desaparecida en la Alhambra. 1930-40.

El edificio en cuestión debía estar destinado a algún uso relacionado con la hostelería, según se desprende de la relación de alquileres de las casas de la Alhambra de Agosto de 1919. A respaldar esta afirmación es la fotografía datada entre 1930 y 1940, que en la parte derecha de la fachada aunque deteriorado deja leer “CAFÉ” (Lám. 2), posible motivo por la que esta Placeta se conoce también como Placeta del Parador.

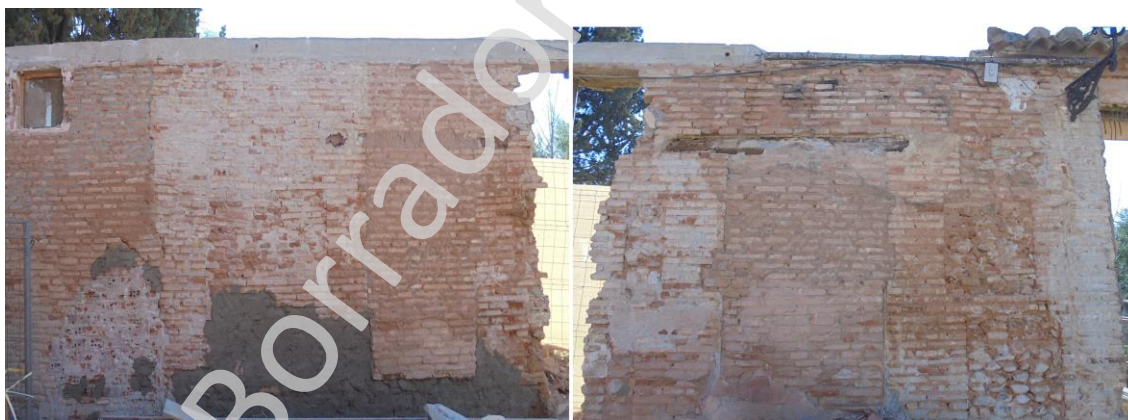
Lám. 3. Dos lienzos de muro que delimitan con la Placeta de los Álamos. En cada una de ellos se aprecian los dos vanos cegados con aparejo de ladrillo y el corte para estructurar el acceso a los talleres.

Sospechamos que los restos más antiguos documentados en la intervención sean lo del muro que linda con la placeta de los Álamos que deben de pertenecer a este edificio, construido en la parte final del siglo XIX o en la primera década del siglo XX, fechas incluidas entre el plano de Contreras y el de Cendoya. Efectivamente la dos ventanas cegada deben de corresponder a la dos ventanas que se encuentran a un lado y otro de la puerta que se aprecia en la foto de los años 30-40 (Lám. 2). La puerta, ya no existe, dado que se ubicaba en el lugar donde ha sido abierta una de las dos puertas de acceso a los talleres. De la última ventana del edificio, la que se halla casi en la esquina noreste de la plaza, se ha documentado solo parte de su dintel de madera, destruida por el segundo acceso a los talleres desde la placeta.

A este momento deben pertenecer los restos adscrito a la segunda fase identificada, cuando se ciegan las dos ventanas (Lám. 3) y se reconstruye un paño de muro de ladrillo y pobre factura (Lám. 3).

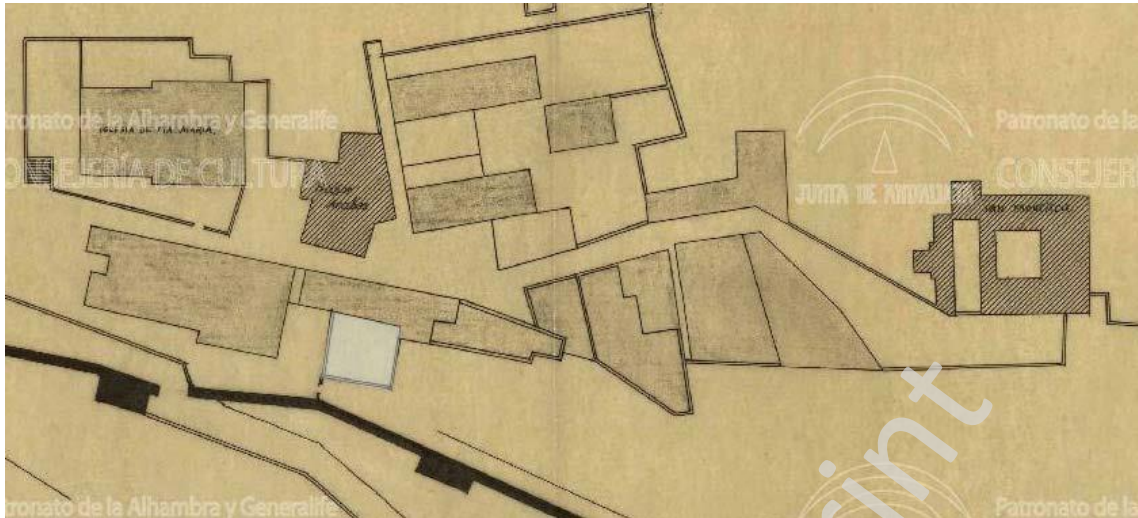
Fig. 5. APAG/Colección de Planos/ P-000001/ Plano del recinto de la Alhambra. Situación de sectores de murallas y jardines a reparar/ Francisco Prieto-Moreno y Pardo. 1942. Detalle.

En un informe redactado por D. Antonio Marín Ocete, Vicepresidente del Patronato de la Alhambra, se dice que la edificación fue destruida por un incendio y el jardín abandonado, quedando la finca cercada con tapia de fábrica mixta. Este evento debe ser alrededor del año 1940, dado que en uno de los planos realizados por Francisco Prieto-Moreno de 1942 y 1948 se ve el solar rodeado por una tapia.

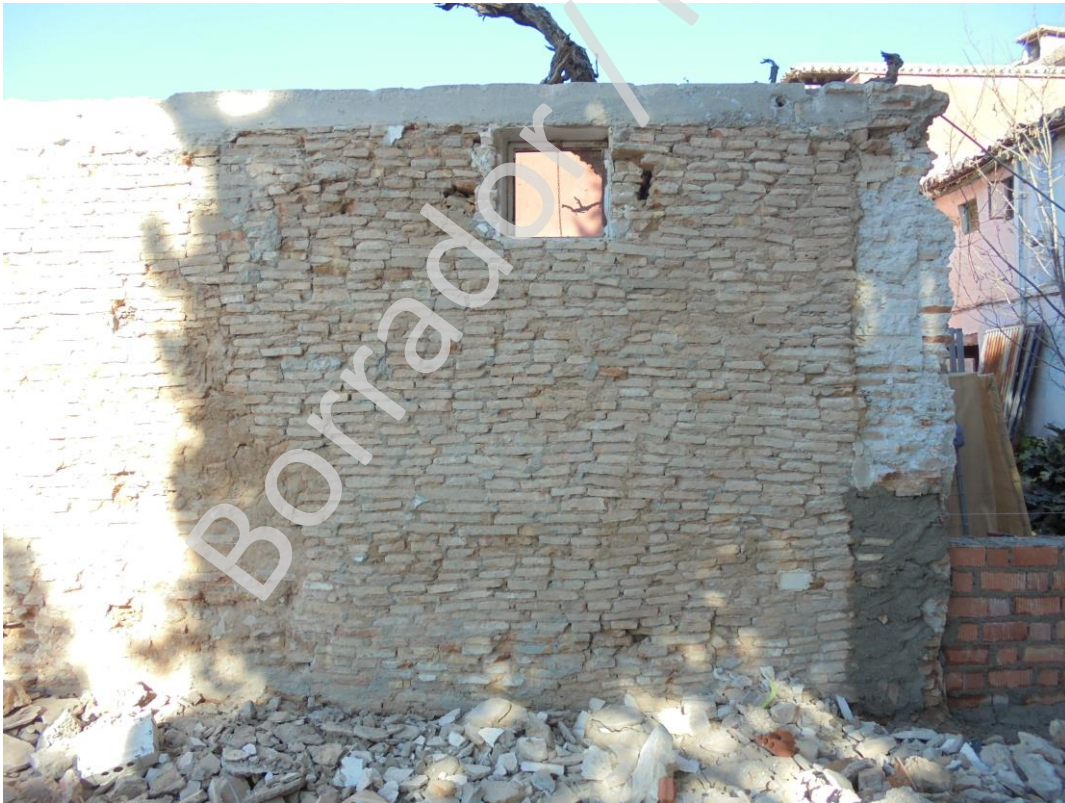
Lám. 4. Vista interior de una porción del muro que linda con la placeta. En la zona sombreada se puede apreciar la parte de muro reconstruida para tapiar el solar antes de la construcción de los talleres.

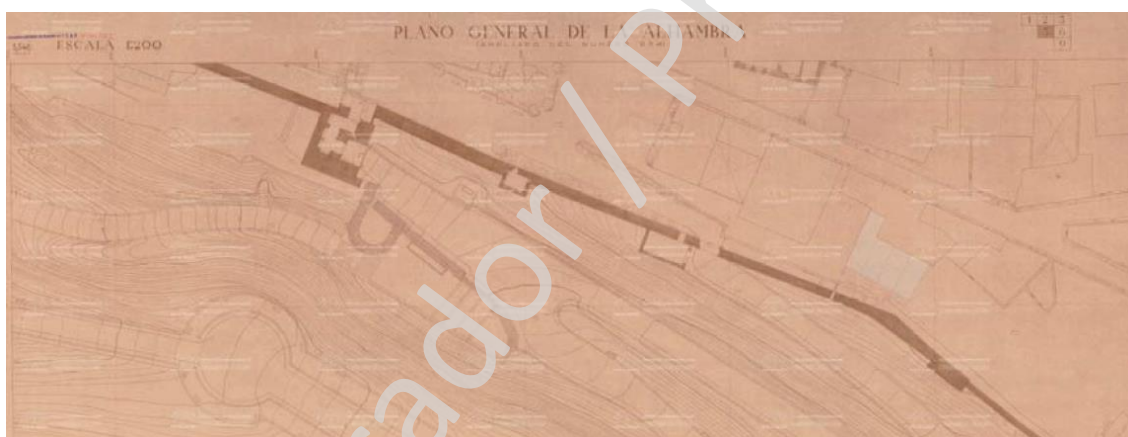
Fig. 6. APAG/Colección de Planos/ P-001752/ Plano general de la Alhambra/ Francisco Prieto-Moreno y Pardo. 1958. Detalle.

Sin embargo, poco después de su compra se construyeron los talleres en este solar. Se desconoce la fecha exacta, pero se puede observar como en el plano de noviembre de 1958 realizado por Francisco Prieto-Moreno (Fig. 6) ya se representan tal y como han llegado a nuestros días.

Es en este momento que se deben abrir las dos grandes puertas que formaban los accesos a los talleres desde la Placeta de los Álamos, para poder introducir elementos de grande dimensiones. Son los cortes que hemos documentado en el análisis mural de este lienzo estudiado. También ahora es cuando se define el linde con el jardín trasero de la casa de la Calle Real, construyendo la tapia que hemos documentado en la parte trasera de los talleres (Lám. 5). Diversamente el lienzo de muro que delimita la parte occidental del jardín de la casa de la Calle Real debe estar relacionado con el edificio de principio del siglo XX, perteneciendo los huecos que se hallan cegados primero a una puerta que daba acceso a la zona abierta detrás del edificio y después a una ventana que se asomaba al mismo espacio.

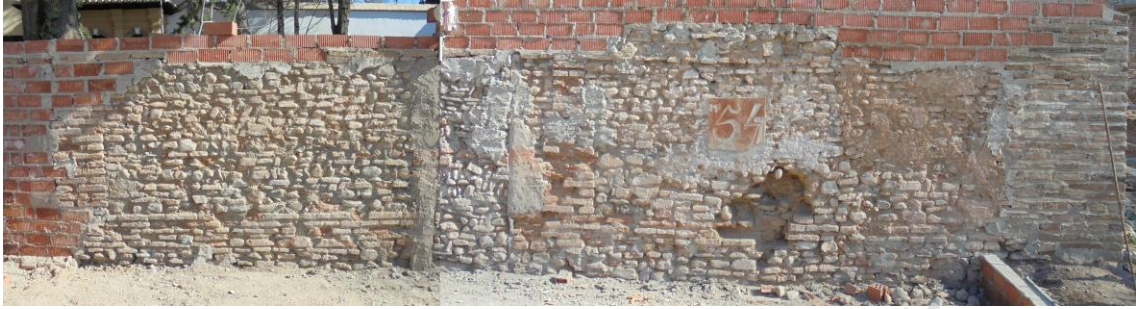
Lám. 5. Muro medianero de la pared que delimita con el patio trasero de la casa de la Calle Real

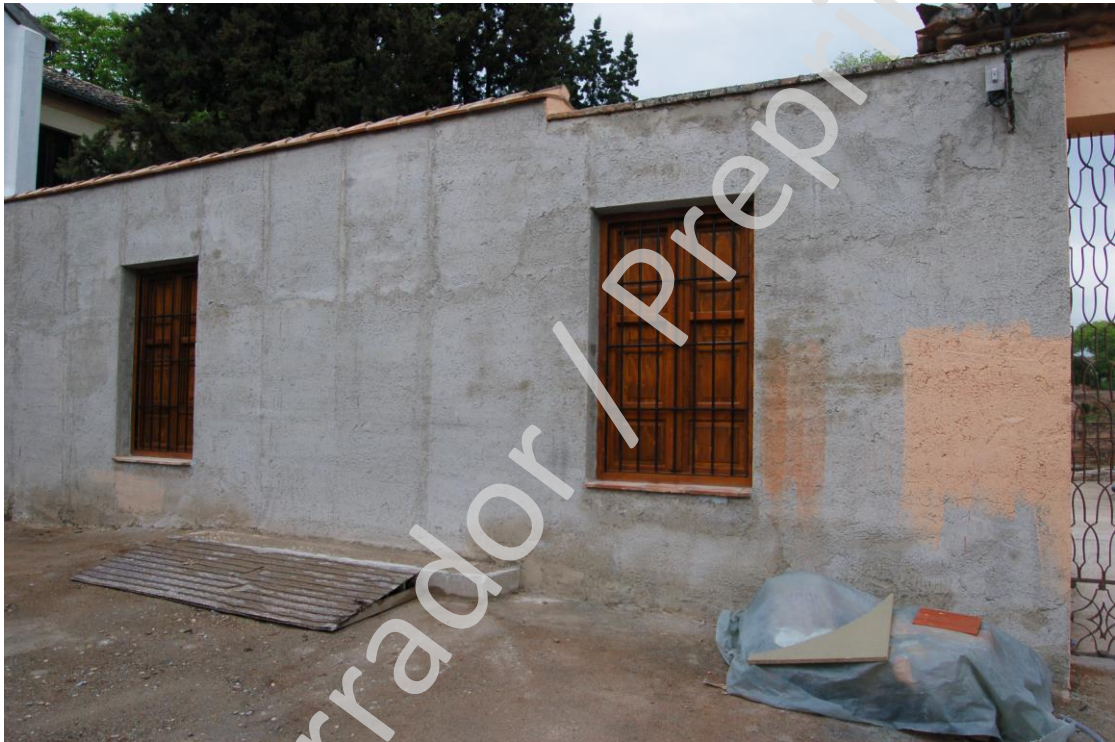
Lám. 6. Las dos ventanas recuperadas del edificio originario al final de la intervención
