ANUARIO ARQUEOLÓGICO DE ANDALUCÍA 2015

INTERVENCIÓN ARQUEOLÓGICA DE CONTROL DE MOVIMIENTO DE TIERRAS EN CALLE GLORIA, 6 (GRANADA)

TERESA MUÑIZ LOPEZ, DAVID GARCÍA GONZÁLEZ

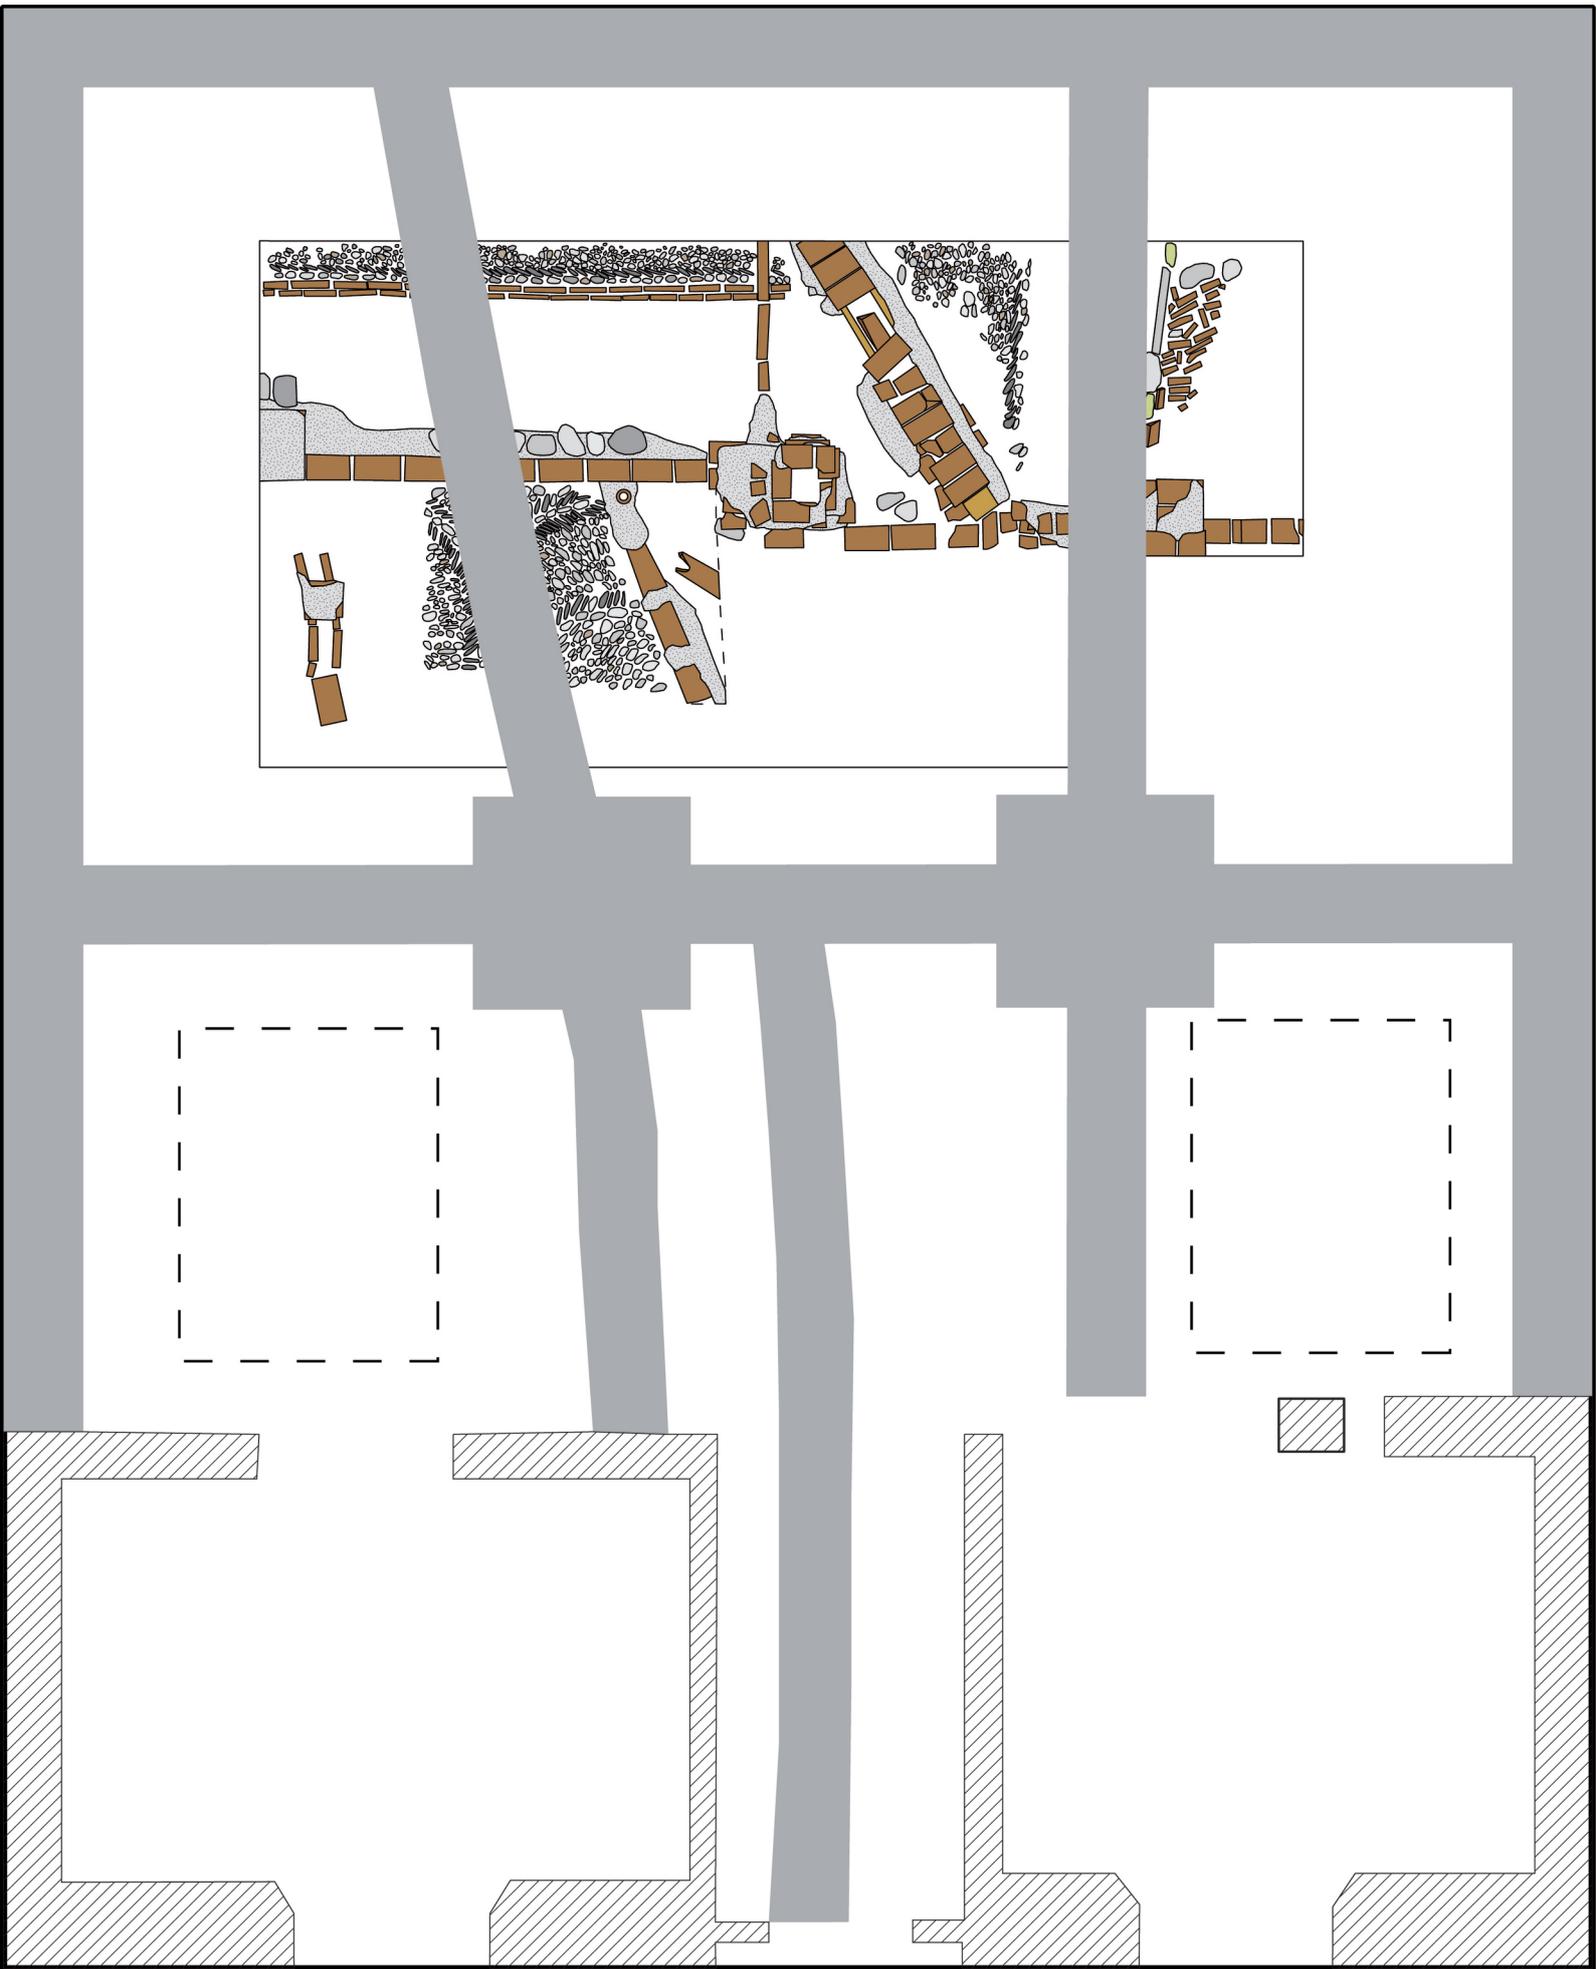
Fig. 2. Localización de los rebajes

En relación a los rebajes que atraviesan el solar en dirección a las calle, estos han supuesto la afección sobre estructuras ya documentadas anteriormente durante la realización de la excavación arqueológica y que fundamentalmente estaban constituidas por infraestructuras de saneamiento en forma de atarjeas de ladrillo (Fig. 2).

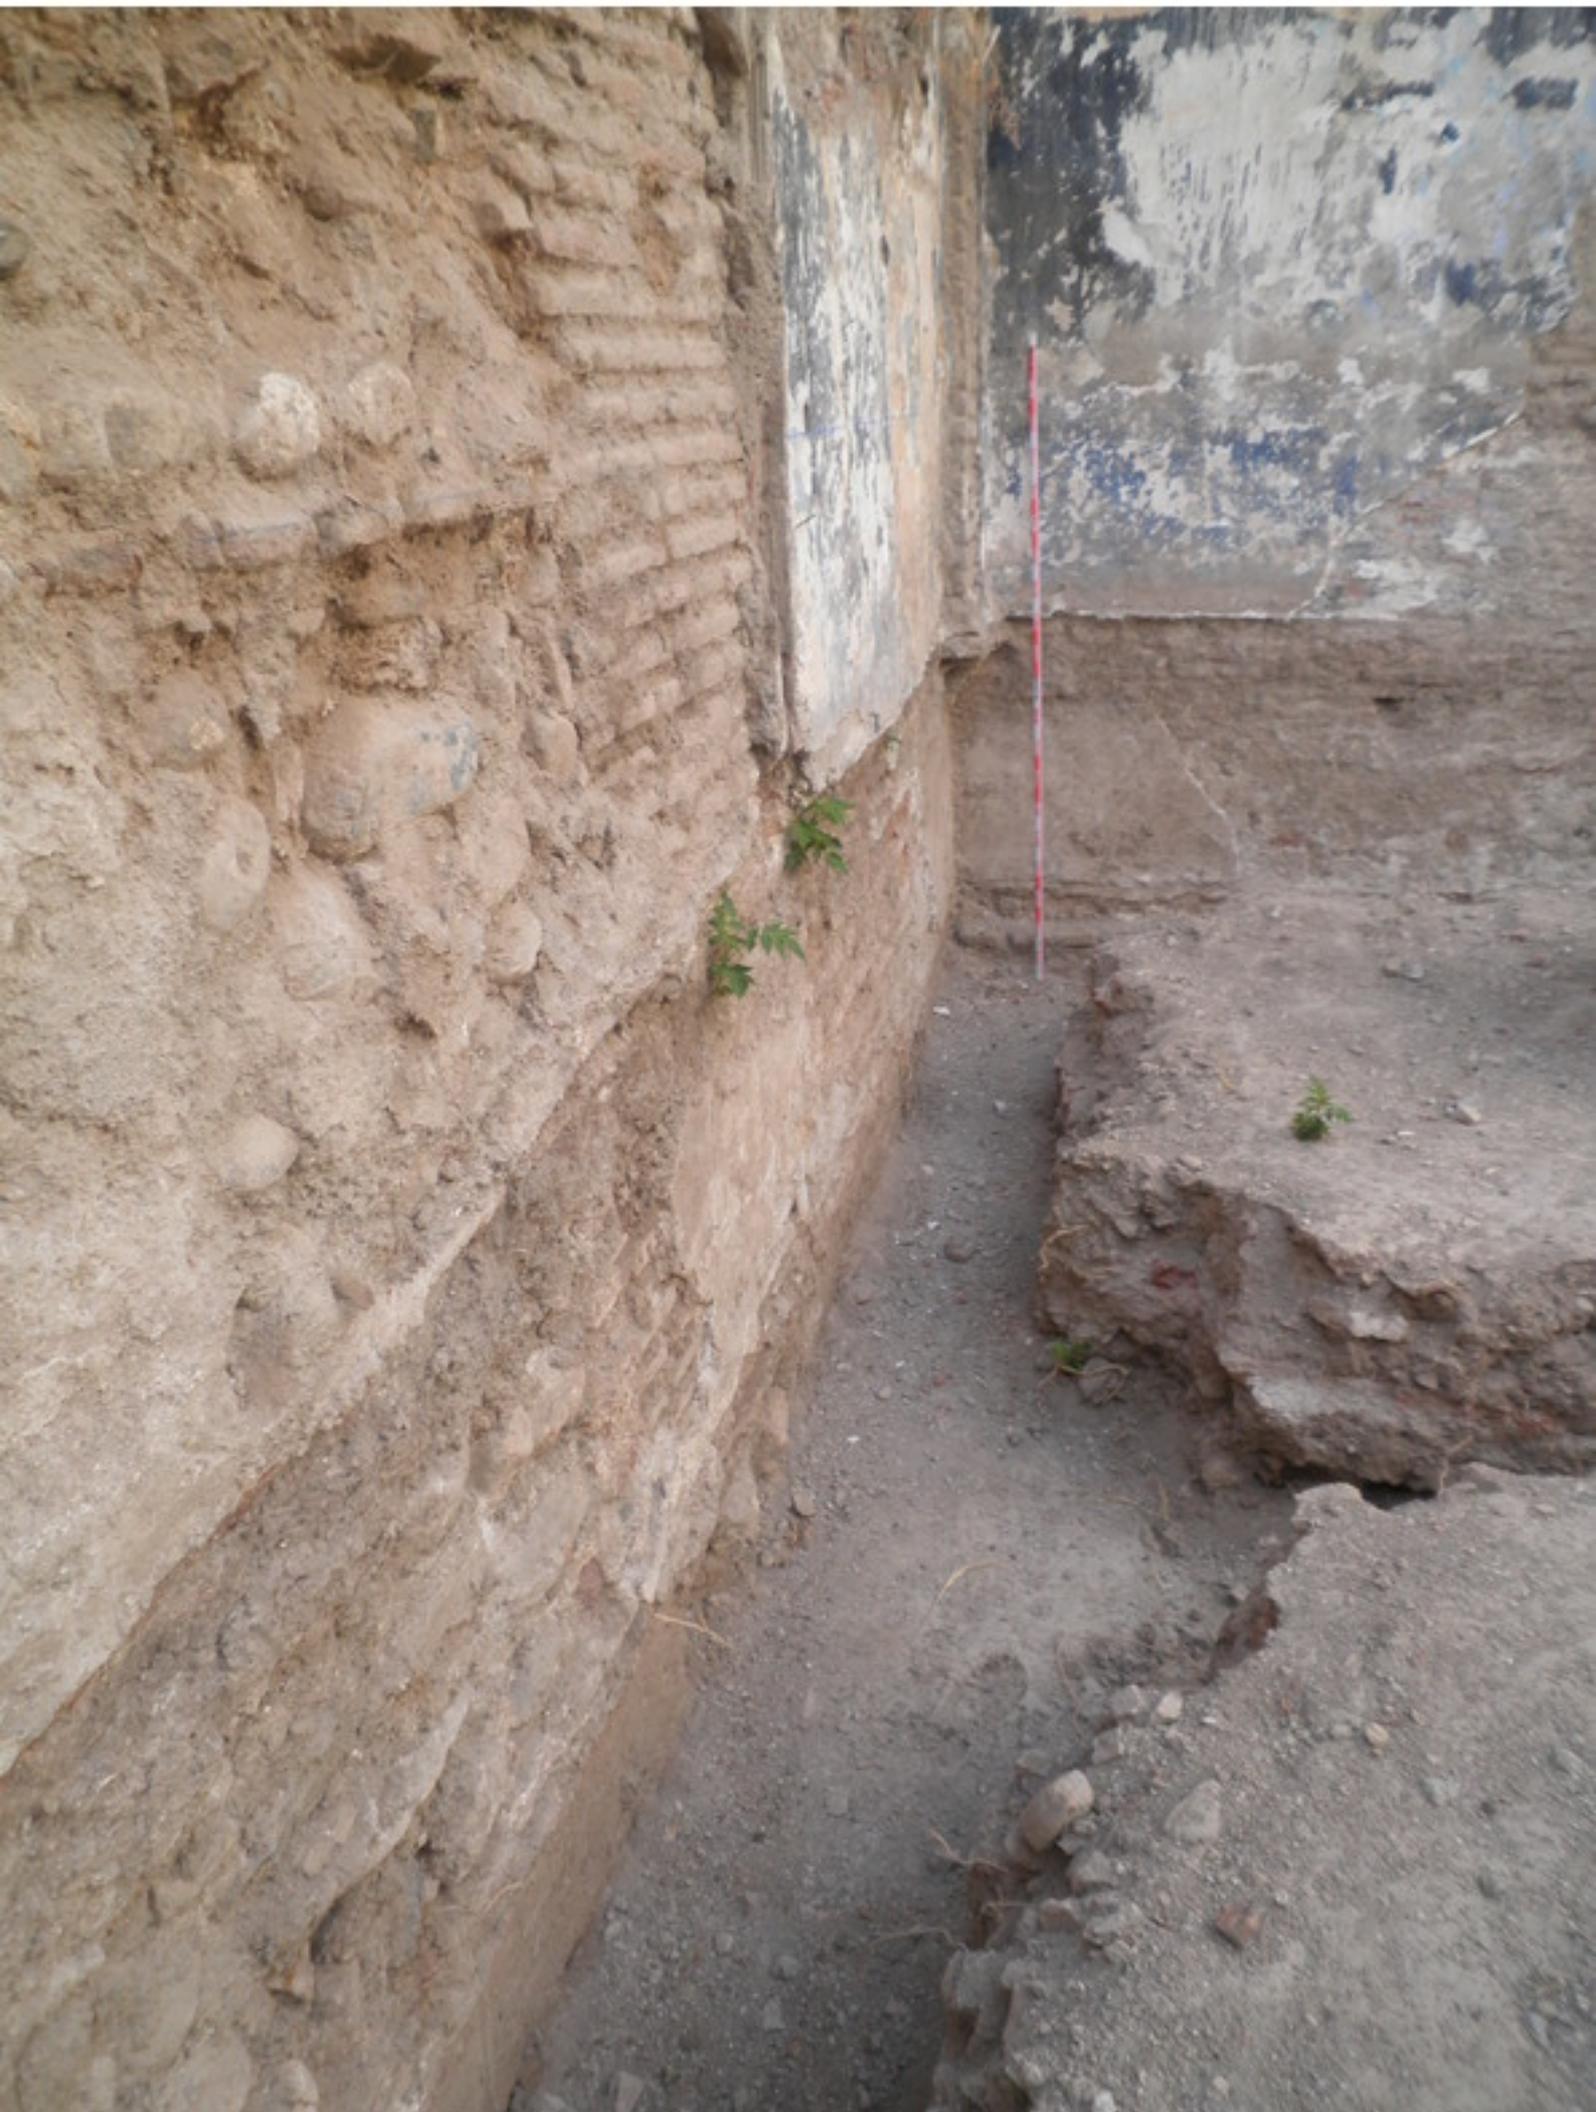
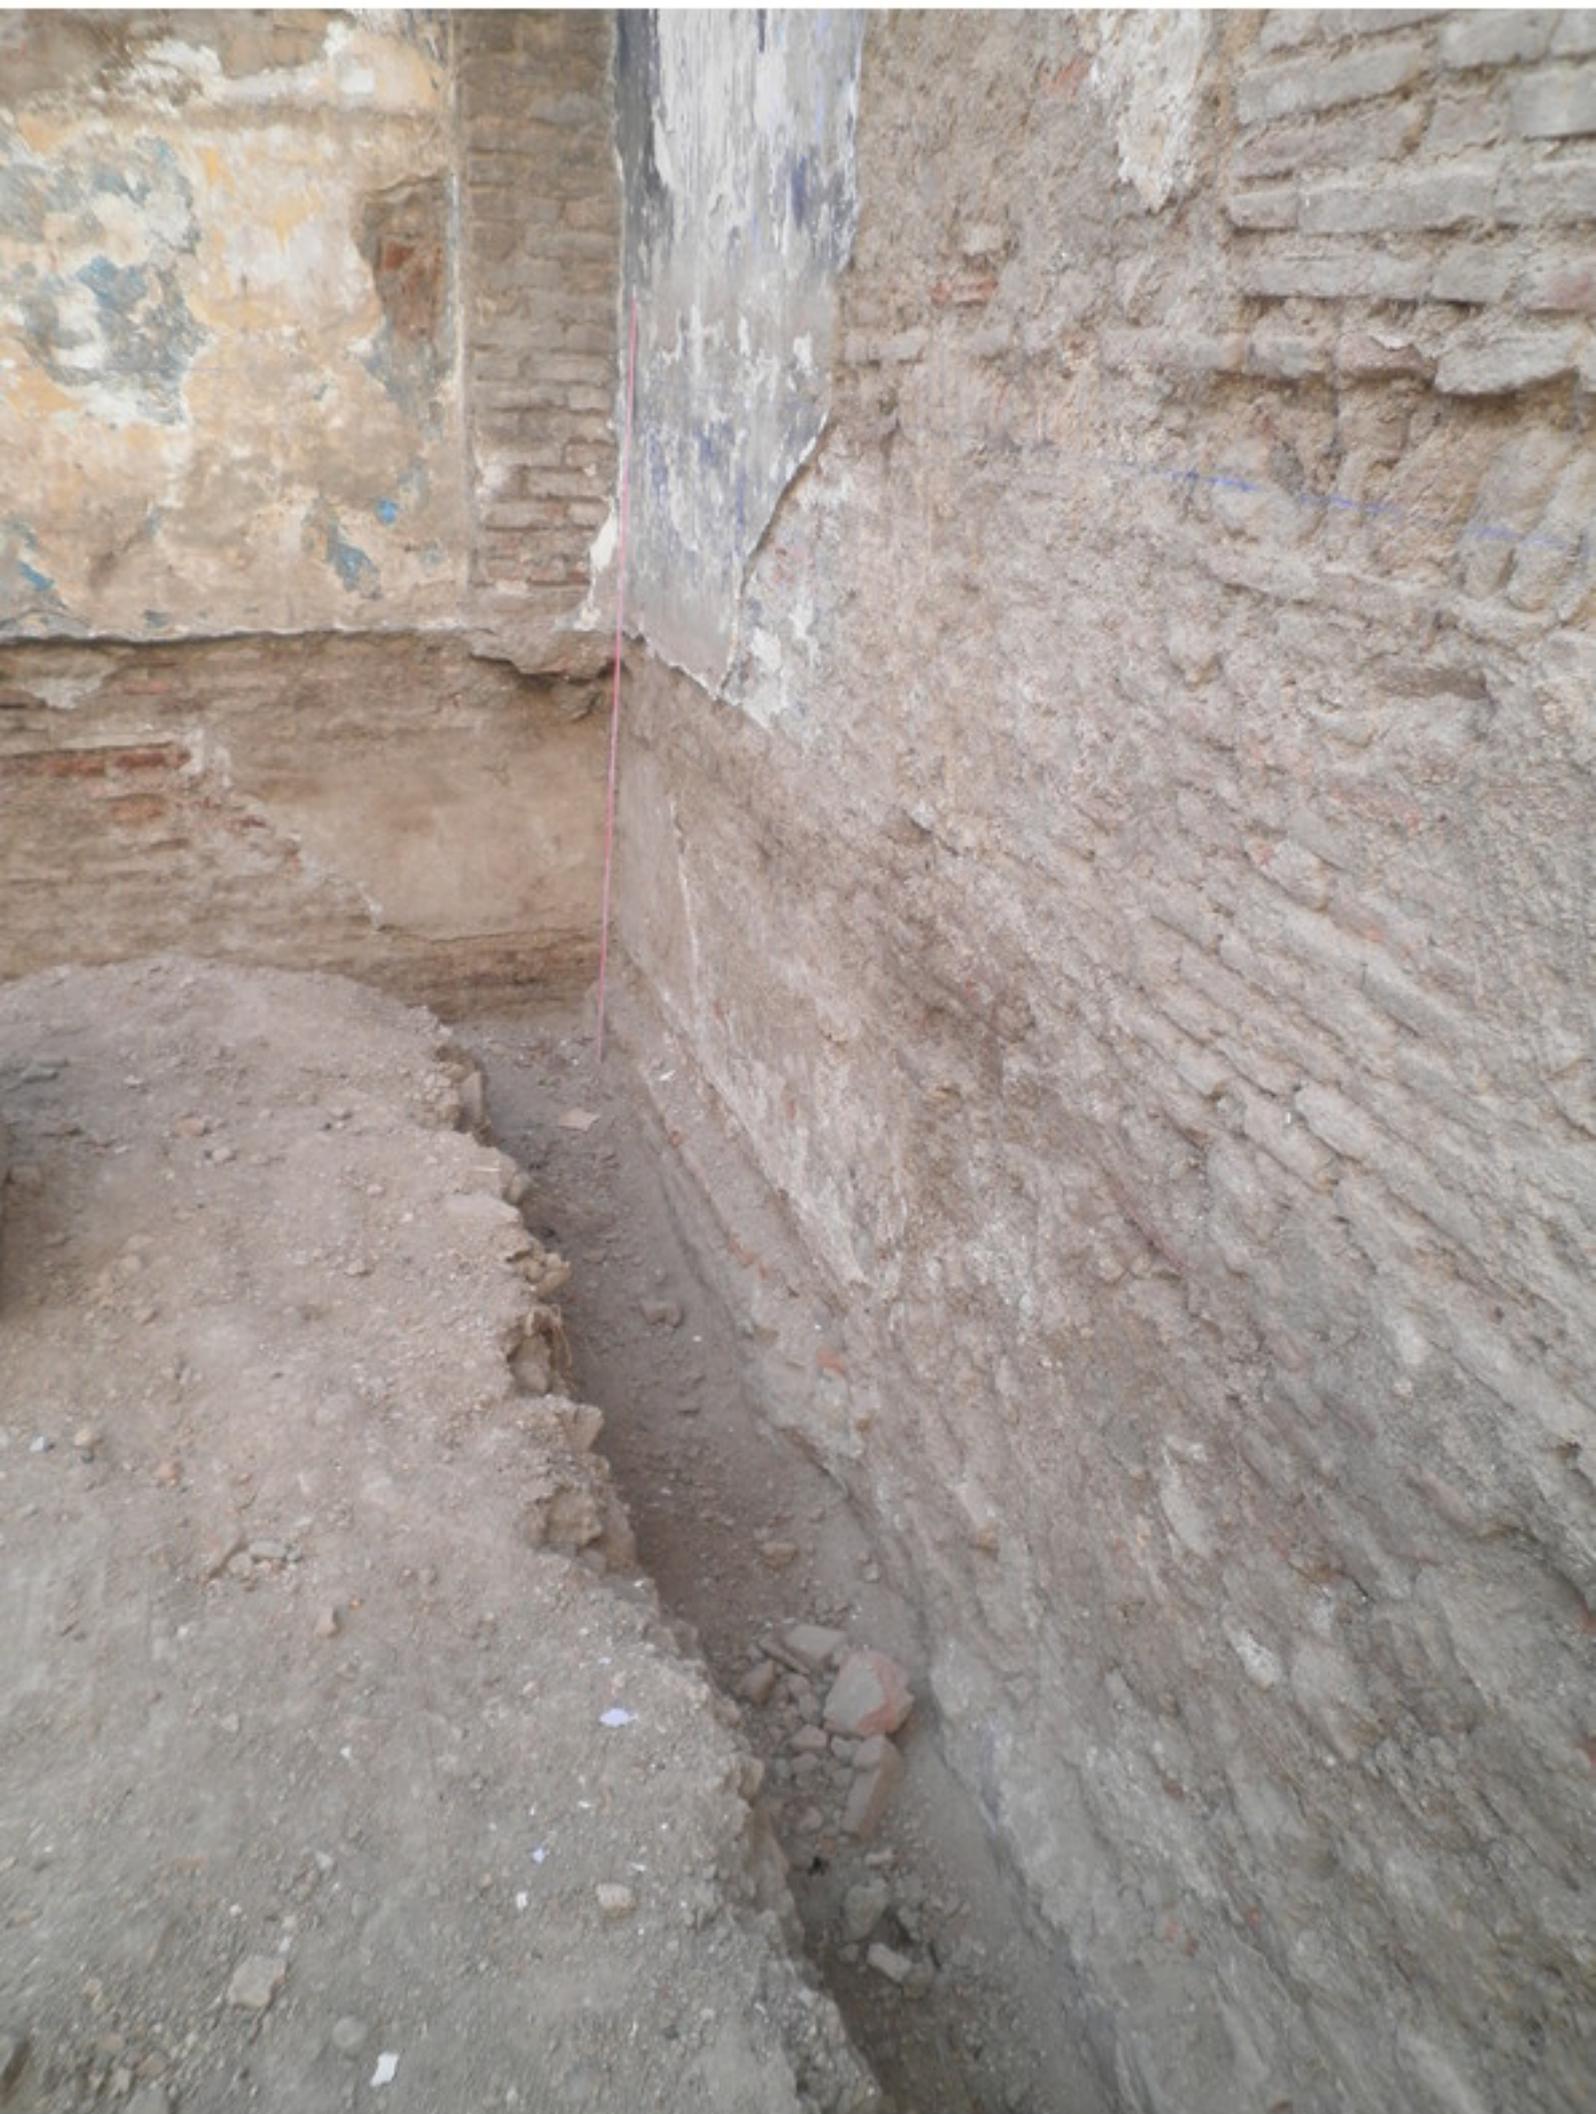
Fig. 3 y 4. Detalle de los rebajes perimetrales y los aparejos de los muros de las viviendas colindantes.

Estas están constituidas fundamentalmente por un aparejo de mampostería de ladrillo que alterna en ocasiones en algunos lienzos la colocación de estos a sardinel. También es de destacar que estos aparejos presentan cajones de tapial delimitados por mampostería de ladrillo. En resumen, los lienzos de los muros que delimitan el solar presentan un aparejo muy heterogéneo con abundantes reparaciones en distintos momentos (figs. 3 y 4).

En relación a los rebajes efectuados en el perímetro de la vivienda, estos no han supuesto afección sobre estructuras arqueológicas y si han permitido documentar las estructuras de cimentación de las viviendas aledañas.

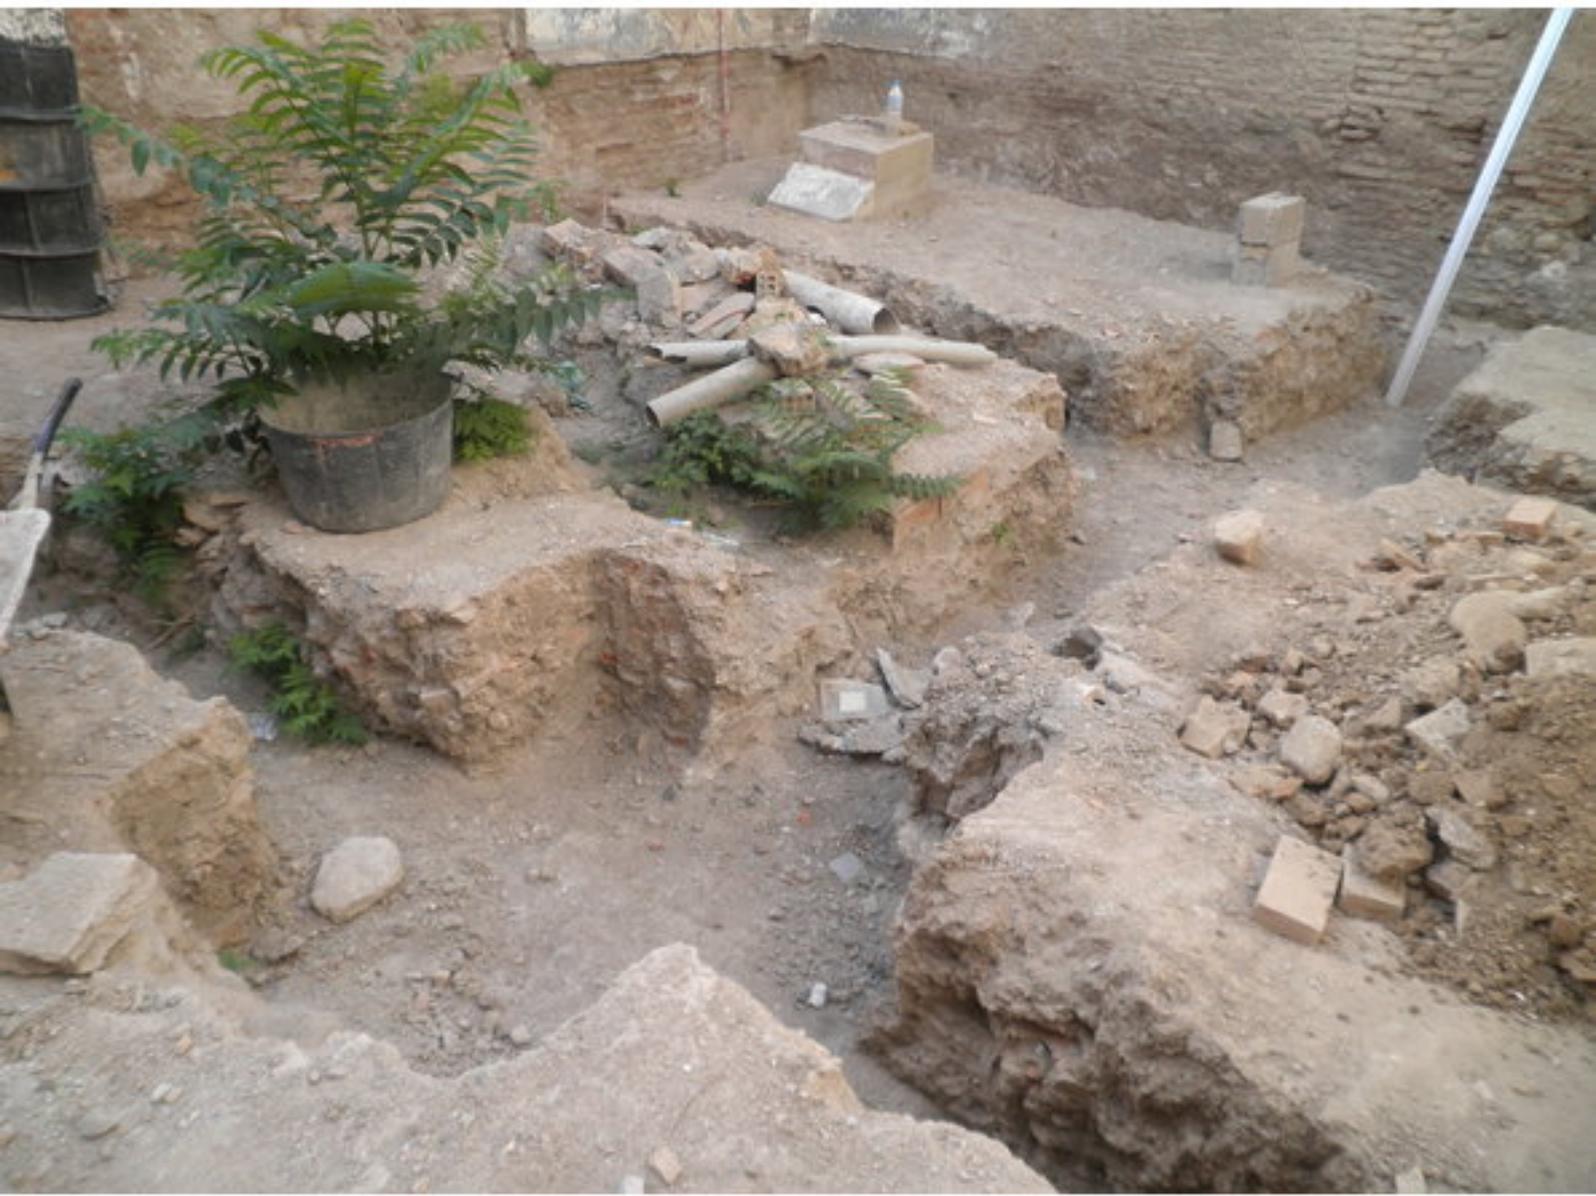
Fig. 5. Detalle de los rebajes realizados

Por último el rebaje efectuado en el centro del solar con dirección y salida a calle Gloria ha supuesto la excavación y sustitución de una infraestructura anterior en forma de canalización de fibrocemento que ha sido sustituida por una de PVC. La afección que se pudo haber producido en esta zona sobre niveles arqueológicos correspondió al momento de instalación de esta canalización de fibrocemento
