ANUARIO ARQUEOLÓGICO DE ANDALUCÍA 2015

INTERVENCIÓN ARQUEOLÓGICA PREVENTIVA MEDIANTE CONTROL DE MOVIMIENTOS DE TIERRAS DEL PROCESO DE VACIADO Y LIMPIEZA DE LOS ALJIBES DE CUEVAS DEL CAMPO. GRANADA. 2015.

Carmen M^a Román Muñoz, Alejandro Caballero Cobos.

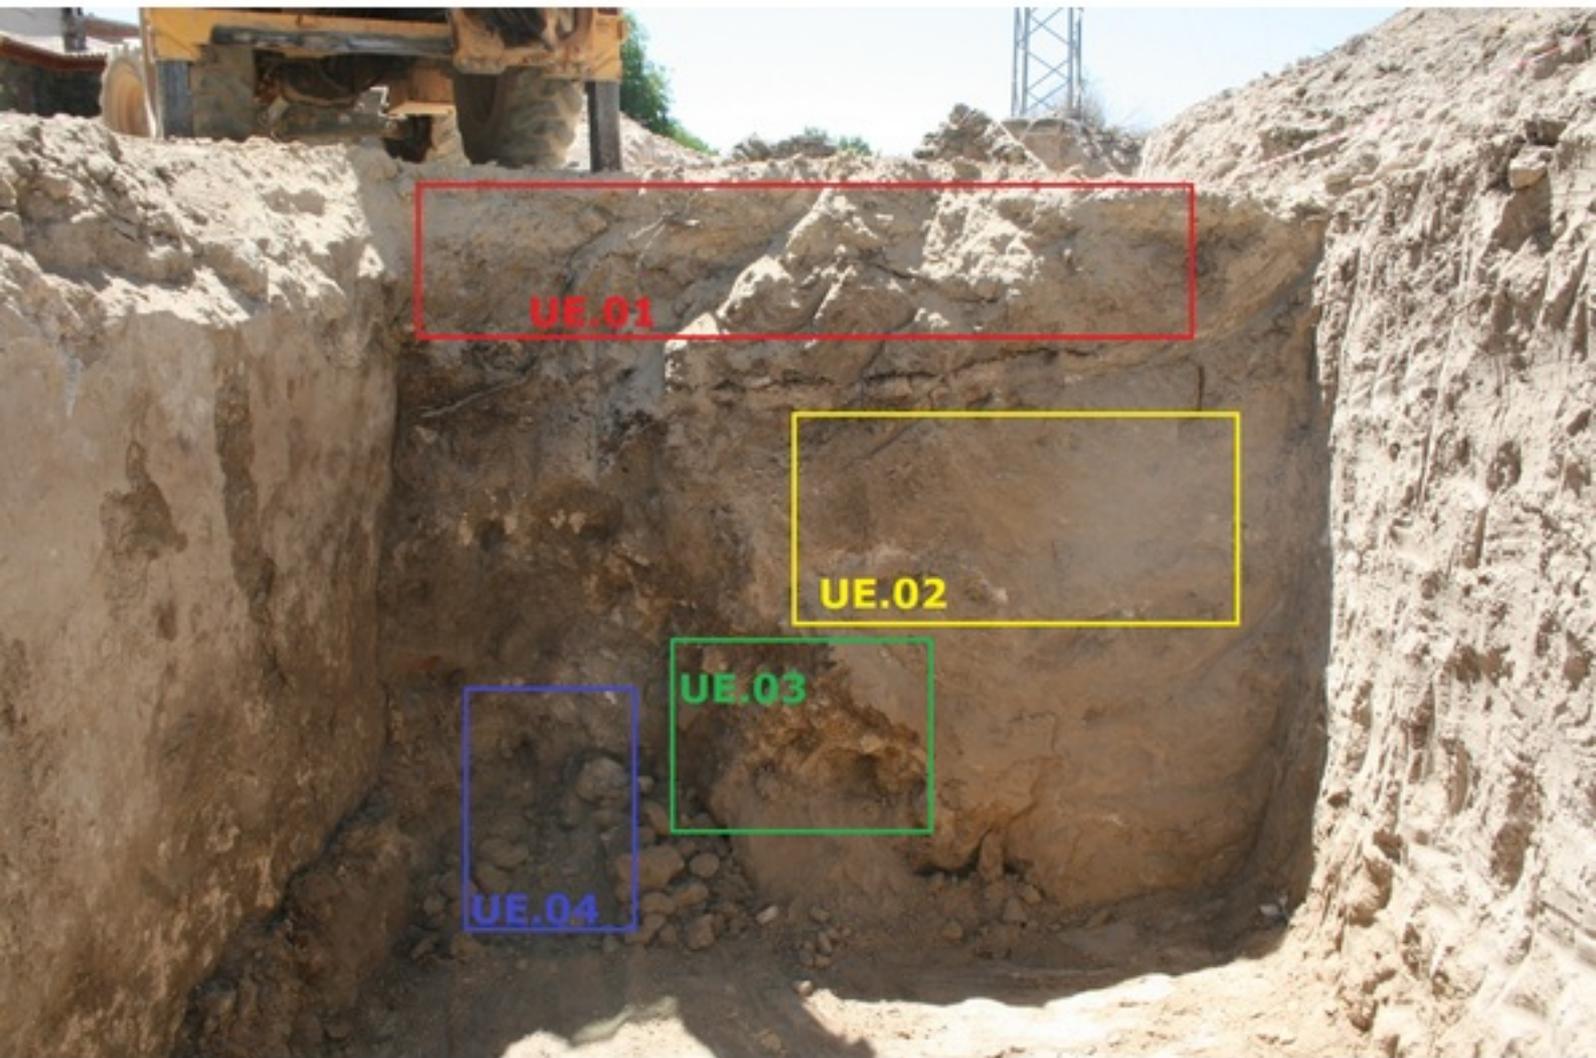
El inicio de limpieza superficial del aljibe A comenzó bajando unos 0.90m respecto a la superficie, para establecer que esta primera unidad estratigráfica UE.01, es un nivel de sedimentos no compacto con vegetación y fragmentos de cerámica contemporánea.

La unidad siguiente corresponde a un nivel de derrumbe del arco fajón que soportaba el peso de la bóveda del aljibe. Esta unidad estratigráfica UE.02. es de derrumbe de pequeñas piedras acompañado de los restos del arco. El nivel de potencia de esta unidad estratigráfica es de 0.73m.

A continuación, se contempla una nueva unidad estratigráfica UE.03. de escombros contemporáneos (correspondiente al periodo de uso como

basurero). La potencia de esta unidad estratigráfica es aproximadamente 1.60m.

Finalmente, la última unidad estratigráfica UE.04. corresponde a la fase de comienzo de colmatación y abandono del uso del aljibe, ya que esta unidad es de sedimentos, pequeñas piedras y arcilla húmeda

Foto 05. Delimitación de las unidades estratigráficas anteriormente descritas.

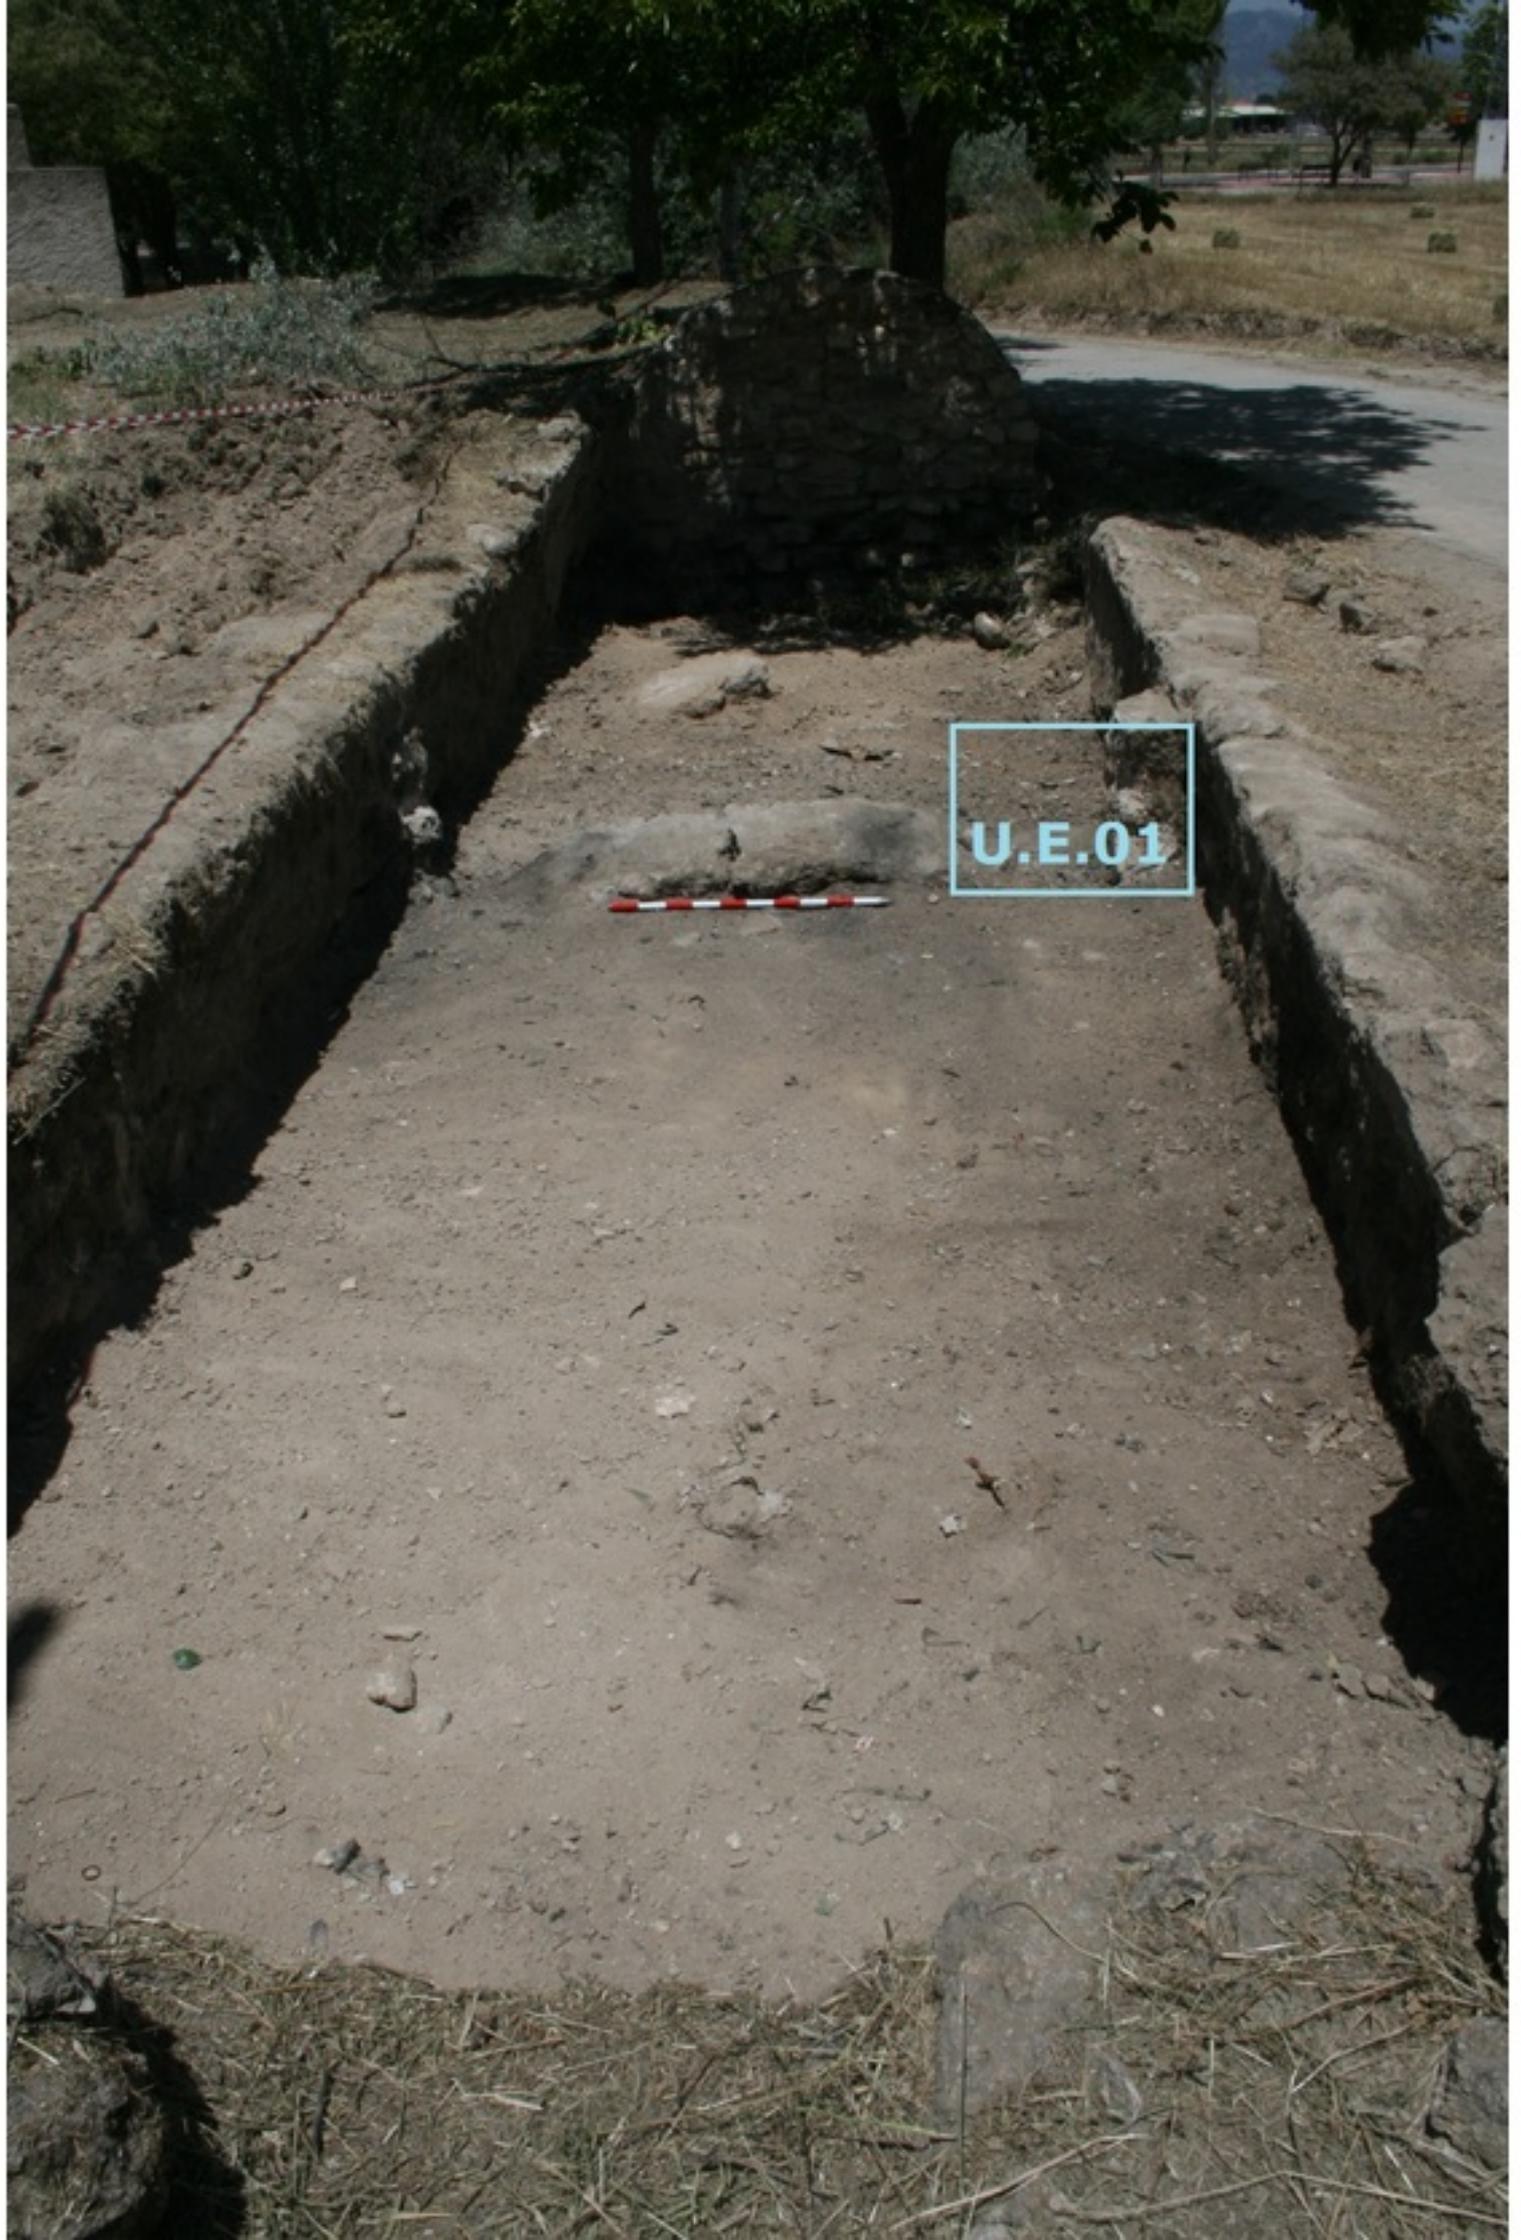
En cuanto a las unidades estratigráficas dentro del decantador sólo son dos. UE.01 corresponde a la colmatación del decantador con piedras de derrumbes y tierra. UE. 02. Suelo del decantador con una arcilla amarilla-anaranjada.

Foto 17. Unidades estratigráficas en el interior del decantador.
