ANUARIO ARQUEOLÓGICO DE ANDALUCÍA 2015

Intervención Arqueológica Preventiva de Control de Movimientos en el solar de la calle Doctor Pío Aguirre Rodríguez s/n, del SUNP1, 3ª Fase de la Z.A.M.B, Jaén.

Francisca Alcalá Lirio
Alberto Fernández Ordoñez
Vicente Barba Colmenero

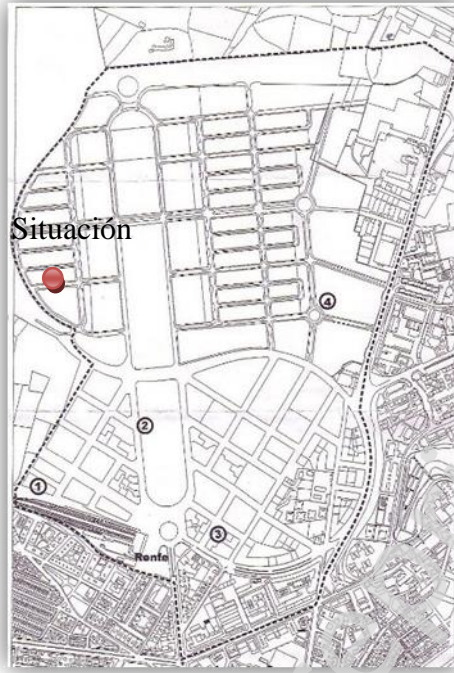
Delimitación de la Zona Arqueológica de Marroquíes bajos.

La obra proyectada se localiza dentro de la delimitación del yacimiento arqueológico de Marroquíes Bajos, más concretamente en el límite Oeste. Este asentamiento tiene una importancia patrimonial y científica muy elevada como corresponde a su extensión espacial y temporal. Las investigaciones arqueológicas que se vienen desarrollando desde el año 1995, han puesto de manifiesto la formación y superposición de asentamientos que abarcan una cronología desde la prehistoria reciente hasta época contemporánea.

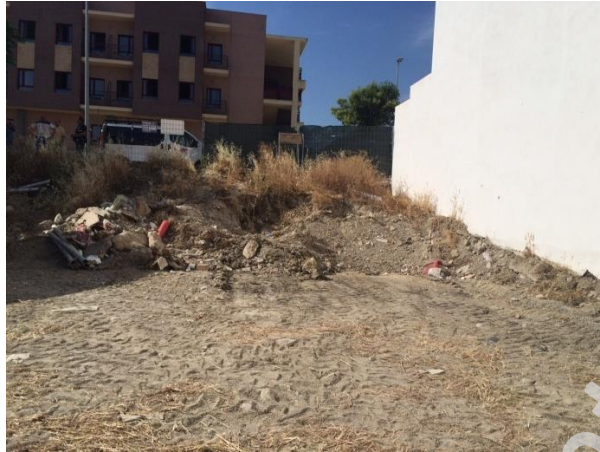
Estado inicial de la parcela desde el norte.

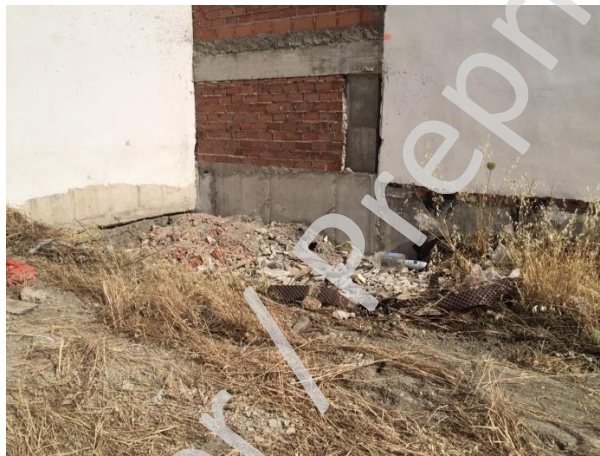
Estado inicial de la parcela desde el sureste.

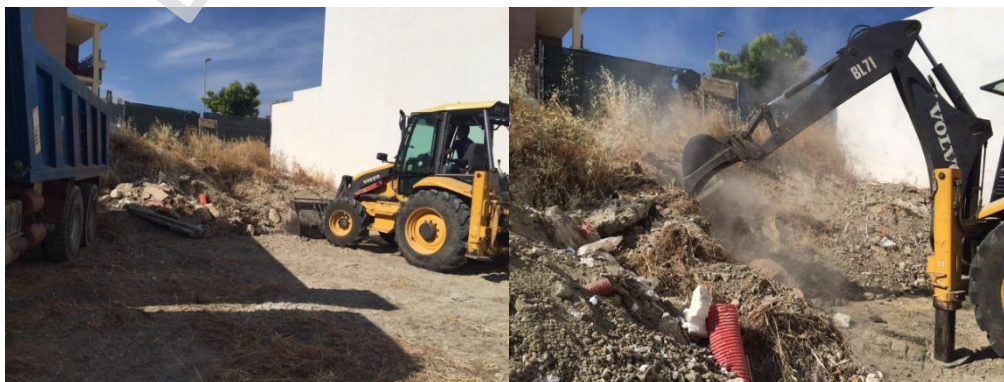
La mayor acumulación de escombros se localizaba en esta zona, ya que se había realizado algunos vertidos intencionados de materiales constructivos contemporáneos.

Escombros

Estado inicial de la parcela y proceso de retirada.

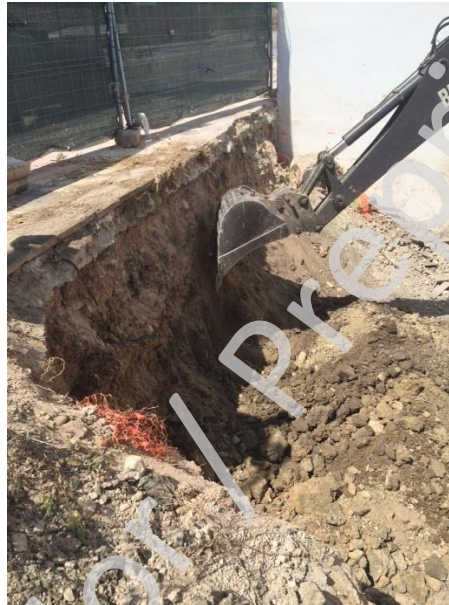
Bajo este nivel contemporáneo, nos encontramos con un depósito de tierra de labor de entre 1,20 y 1,40 metros de potencia. Se trata de un estrato de color marrón oscuro muy fértil, sin apenas piedras y que no presenta material cerámico. A este nivel de tierra de cultivo lo hemos denominado U.E 3.

Retirada U.E 3.

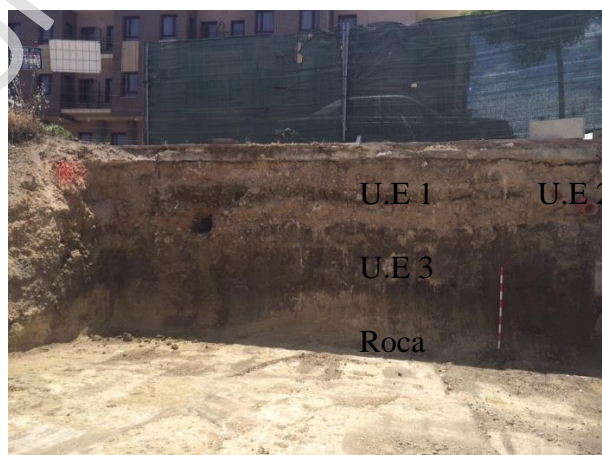
Bajo la unidad estratigráfica 3, localizamos la base geológica, la cual no presenta estructuras semisubterráneas.

Perfil Sur.

Hemos de señalar que el solar solo conservaba estratigrafía en la parte Sur junto al perfil, por lo que el resto ya había sido desmontado, no conservándose por toda la superficie la tierra de labor.

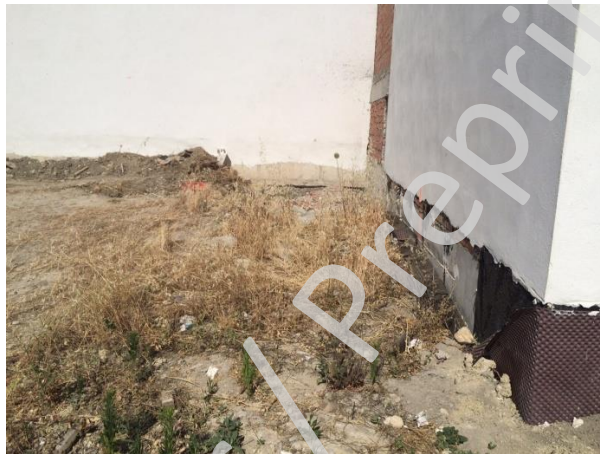
En la zona norte, lo que se documenta es la existencia de una gran zanja que atraviesa la parcela de Este a Oeste, esta ha sido realizada durante los trabajos de desmonte de la parcela colindante, para la realización de la cimentación. La zanja tiene una anchura de unos 1,80 metros y se localiza rellena de escombros, el cual no ha sido retirado, ya que queda por debajo de la cota que se necesita. En esta zona solo se ha retirado la capa superficial apenas unos 20 cm y en algunas zonas se ha añadido tierra del raspado final.

Zanja zona norte.

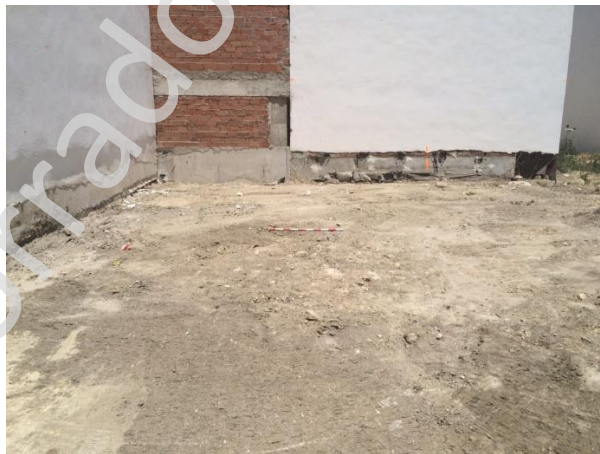
Acondicionamiento de la zona Norte. Nivel de cota.

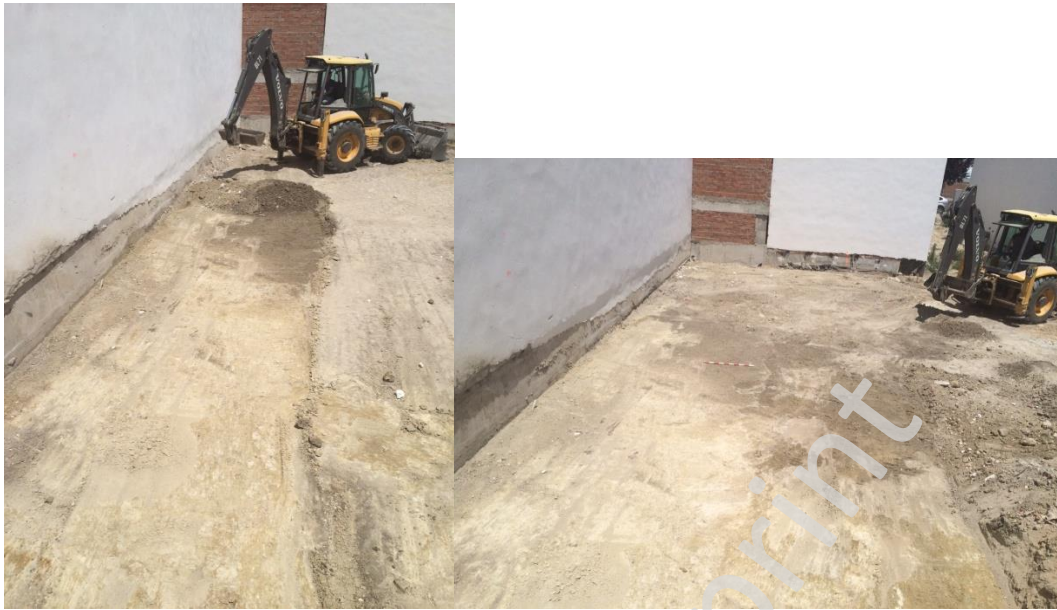
Tras retirar todo los escombros, se limpia la parcela y se rebaja lo necesario hasta llegar a la cota de 2.90 metros por debajo de la rasante de la calle.

Proceso de raspado y limpieza.

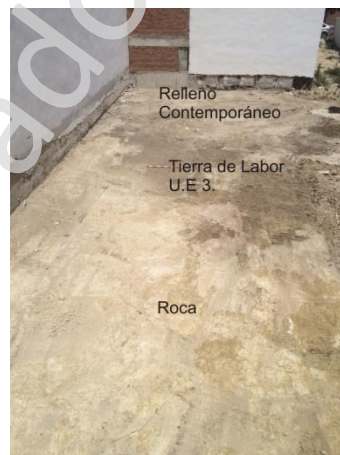
Este trabajo nos permite identificar la base geológica en toda la zona Sur de la parcela llegando esta hasta la parte central, donde ésta se pierde ya que debe llevar inclinación o pendiente hacia el norte. En la zona central se identifica restos de la U.E 3, o tierra de labor, la cual volvemos a perder cuando nos aproximamos a la zona Norte. Esta zona ha sido afectada por la cimentación de las construcciones colindantes, y en la cota que necesitamos (2,90 m) tenemos rellenos contemporáneos.

Planta general final.
