# ANUARIO ARQUEOLÓGICO DE ANDALUCÍA 2015

**Resumen:** en este artículo se presenta el resultado obtenido en la Actividad Arqueológica Preventiva, mediante Sondeos Arqueológicos, llevada a cabo en la calle La Cruz nº 6 de Baeza, Jaén, durante el mes de Junio de 2015. En esta intervención pudimos localizar los restos de una vivienda perteneciente al siglo XVII.

### ACTIVIDAD ARQUEOLÓGICA PREVENTIVA EN CALLE LA CRUZ N° 6, BAEZA (JAÉN)

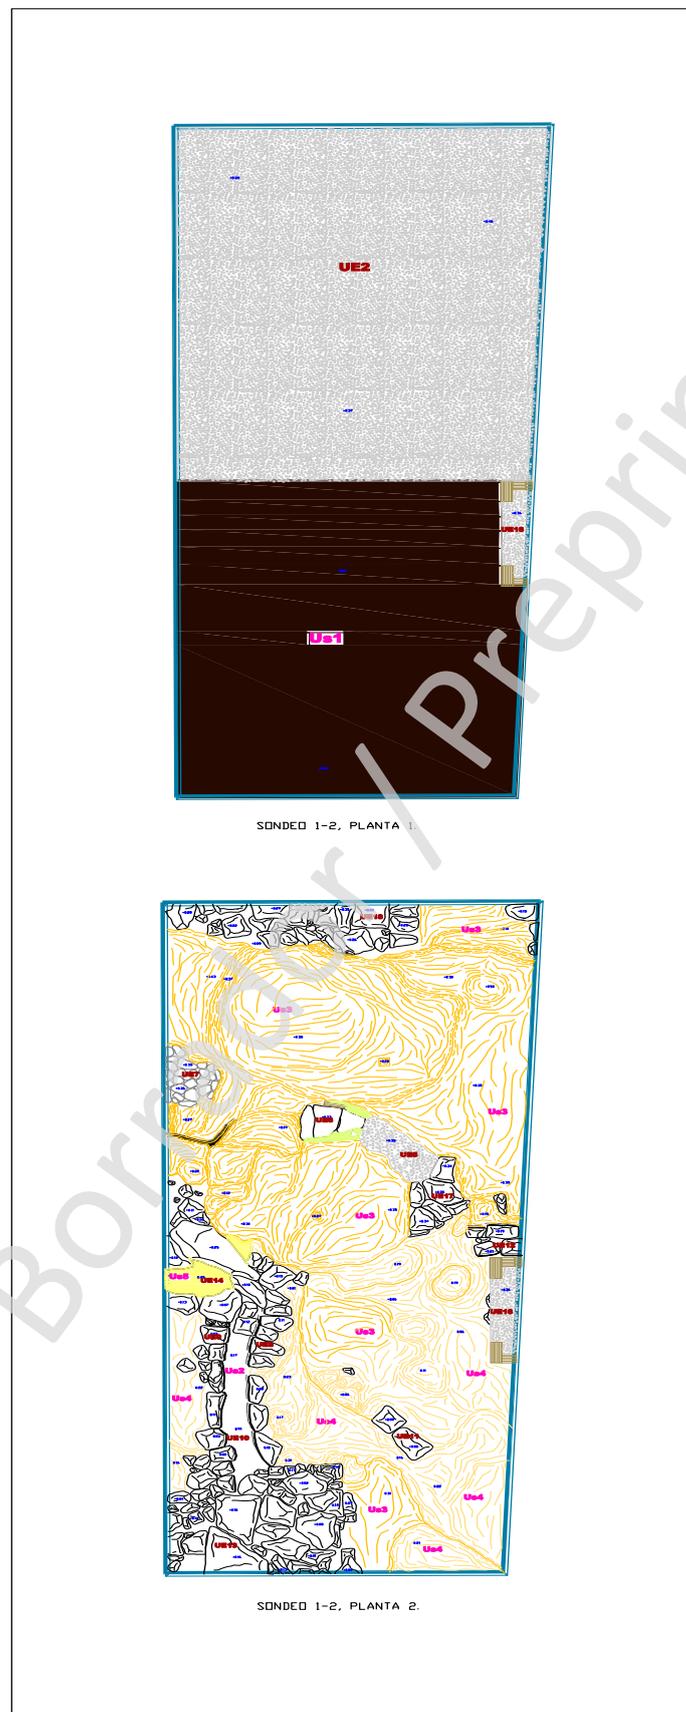
**Figura 3**

- **FIGURA 1.** LOCALIZACIÓN Y SITUACIÓN DEL SOLAR.
- **FIGURA 2.** PATRIMONIO EDIFICADO Y TIPOLOGÍAS HISTÓRICAS.
- **FIGURA 3.** SONDEO 1-2. PLANTAS 1ª Y 2ª.
- **FIGURA 4.** SONDEO 3. PLANTA 1ª.
- **FIGURA 5.** SONDEO 4. PLANTA 1ª.

Tras la retirada de un pavimento de pequeñas piedras (UE2) encontramos en el centro del mismo el estrato rocoso aflorando y rellenado en varias zonas por otros pavimentos de piedras, yeso y hormigón (UE5, UE6, UE7 y UE17) (**foto 3**) (**Lámina 3**).

Continuamos retirando la US1 y encontramos un pozo cegado (UE14) pegado al lateral NO del sondeo, del que parte una atarjea (UE10) que desemboca en otra estructura cubierta por grandes piedras (UE13) y que no es sino un pozo ciego (UE19) que excavamos tras retirar la cobertera

**(Lámina 3).** Continuamos bajando y encontramos en el lateral NE, una gran acumulación de piedras que no es sino otra nivelación (UE18) **(foto 3)** necesaria para la colocación del pavimento (UE2).

-1ª. Mediados o finales del XIX. Encontramos una canalización o atarjea (UE10) que se encuentra entre un pozo (UE14) y un pozo ciego (UE19) en el sondeo 1 y 2 (**Lámina 3**).

Construcción de un retrete (UE16) y canalización de las aguas residuales hacia la calle mediante una tubería de hormigón (UE23) (**Lámina 3**).

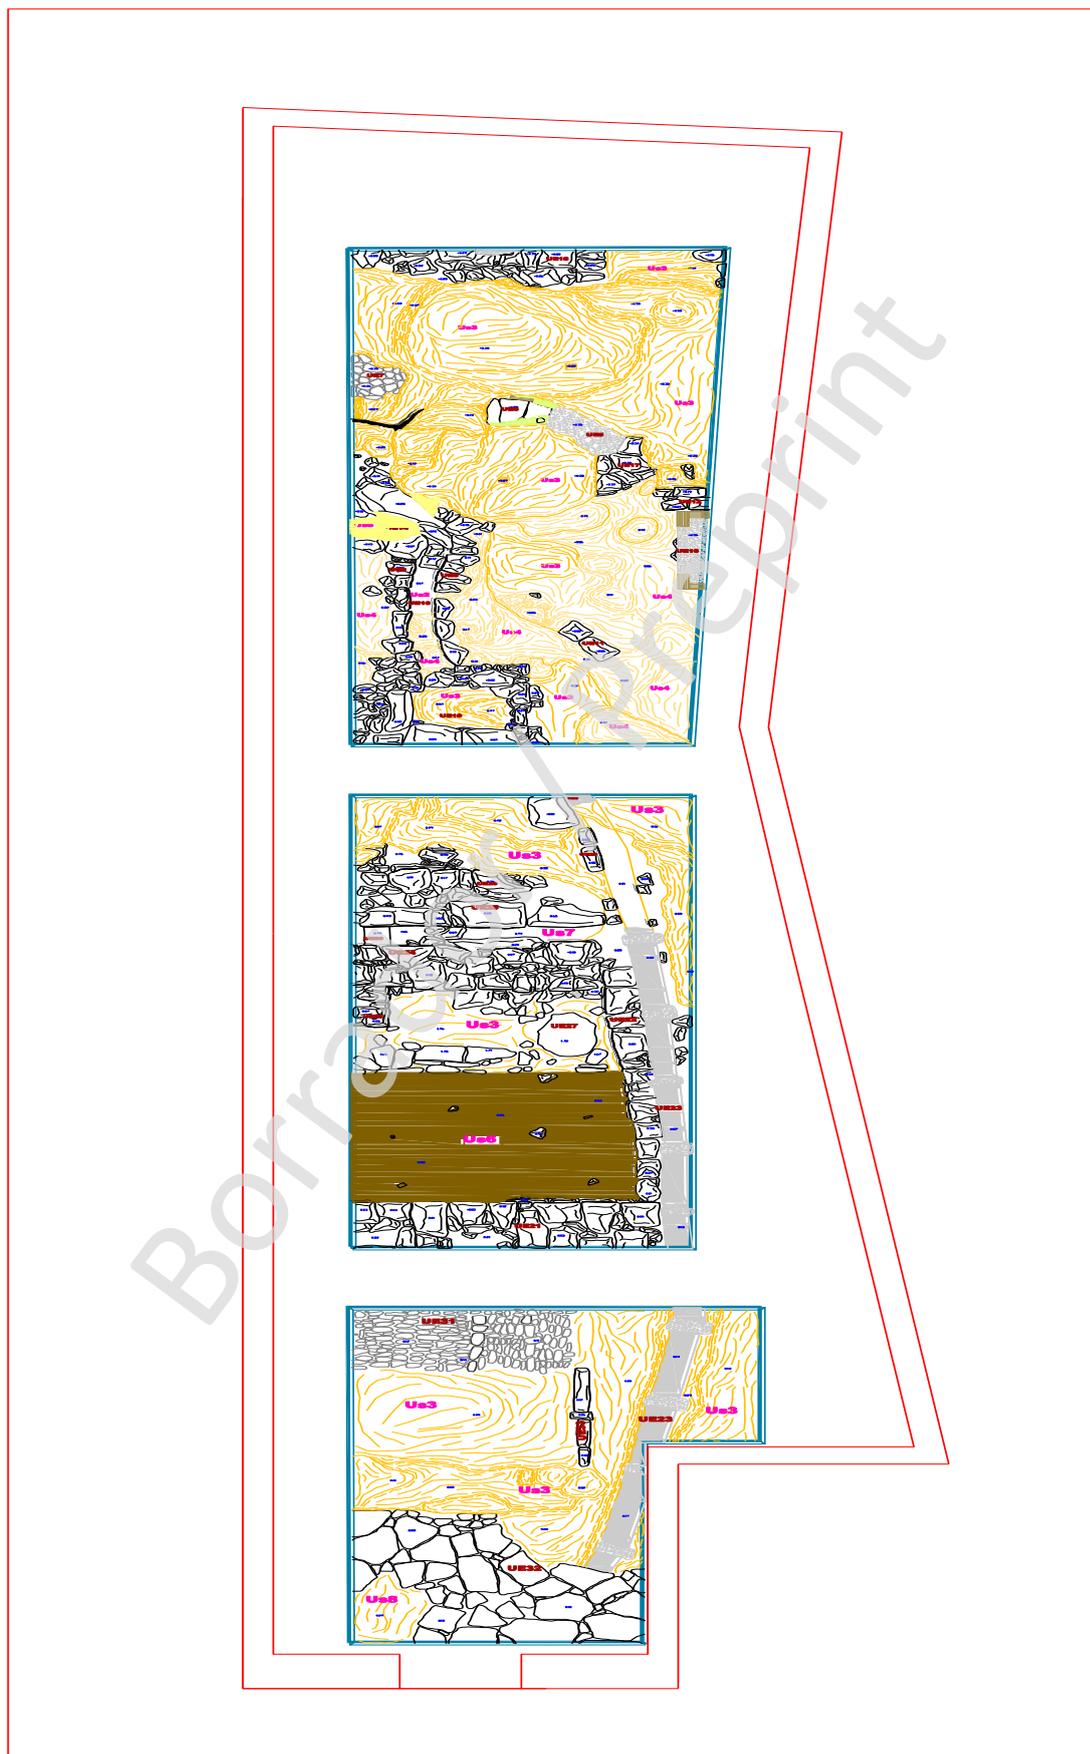
Figura 6

- **FIGURA 6.** SONDEOS 1- 2, 3 Y 4. PLANTA FINAL.

La superficie excavada total está compuesta por tres sondeos (**Lámina 6**) situados a todo lo largo del solar. No se propusieron más sondeos ya que el patio central no se rebajará, se cubrirá con solera de hormigón y se mantendrá su cota. Los sondeos tendrán unas dimensiones suficientes para garantizar la correcta excavación e interpretación de los niveles arqueológicos y restos aparecidos en el transcurso de la misma, si bien alcanzarán la cota necesaria para la documentación de éstos (0,70 m.)

Tras la retirada de la US1 **(Lámina 4)** encontramos, en el NE del sondeo, el estrato pétreo (US3) y en una depresión del mismo un muro de mampostería (UE29) que refuerza a otro (UE25) que sería el cierre de una cantina (UE30) **(foto 4)**, los muros que la delimitan (UE21 y 22) y el acceso a la misma (UE26). La cantina se encontraba colmatada por vertidos y escombros de índole variopinta **(Lámina 6)**.

Seguimos la excavación en este sondeo retirando la cobertera superior o la UE1 que sería el pavimento de terrazo más superficial **(fotos 5 y 6) (Lámina 5)** y debajo encontramos, ocupando la mitad NE, otro pavimento de pequeñas piedras (UE31) y en la parte SE la entrada de la casa o cancela, pavimentada con grandes piedras planas (UE32) **(Lámina 6)**.

Continuamos bajando y encontramos el estrato geológico de calcarenitas amarillas (US3) antes mencionado, ocupando todo el sondeo y a una cota un poco más alta que la calle. También encontramos otro muro en el lateral SE del sondeo, de una sola hilada (UE33) **(Lámina 6)**.

De este momento data la principal construcción de la antigua vivienda, nos referimos a una cantina o sótano (UE30) localizada en el sondeo 3 y que consta de tres muros de cierre (UE21, UE22 y UE25), su pavimento (UE27) y la entrada (UE26) (**Lámina 6**).

De este periodo también encontramos un vestigio en el sondeo 3, es un muro de la 2ª crujía (UE24) y un muro de refuerzo (UE29) (**Lámina 6**).

Por último en el sondeo 4 encontramos un pavimento (UE31) y un muro de compartimentación (UE33) (**Lámina 6**).

-2ª. Mediados del S. XX. Pavimentación de la entrada con un pavimento de losas (UE32) y del fondo del patio (UE2) (**Lámina 6**).

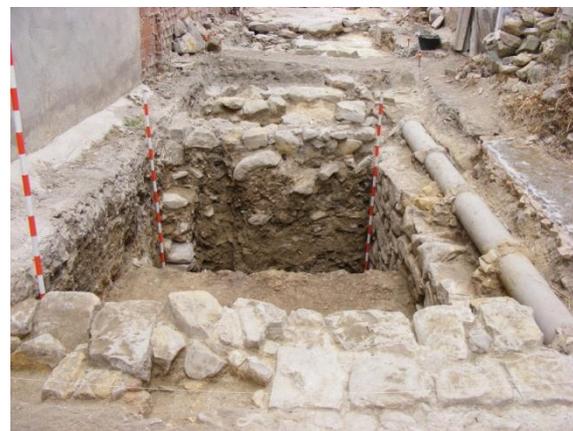
Foto 4

- **FOTO Nº 4.** SONDEO 3.
- **FOTO Nº 5.** SONDEO 4 VISTO DESDE EL SO.
- **FOTO Nº 6.** SONDEO 4 VISTO DESDE EL NE.
- **FOTO Nº 7.** MONEDA DE LA 1ª REPÚBLICA.
