ANUARIO ARQUEOLÓGICO DE ANDALUCÍA 2015

INTERVENCIÓN ARQUEOLÓGICA PREVENTIVA. CONTROL
ARQUEOLOGICO DE LOS MOVIMIENTOS DE TIERRA EN UN SOLAR SITO
EN C/ RODRIGUEZ MARÍN Nº1. ÉCIJA. SEVILLA.

**M. CARMEN BARRAGÁN VALENCIA.
CARMEN ROMERO PAREDES**

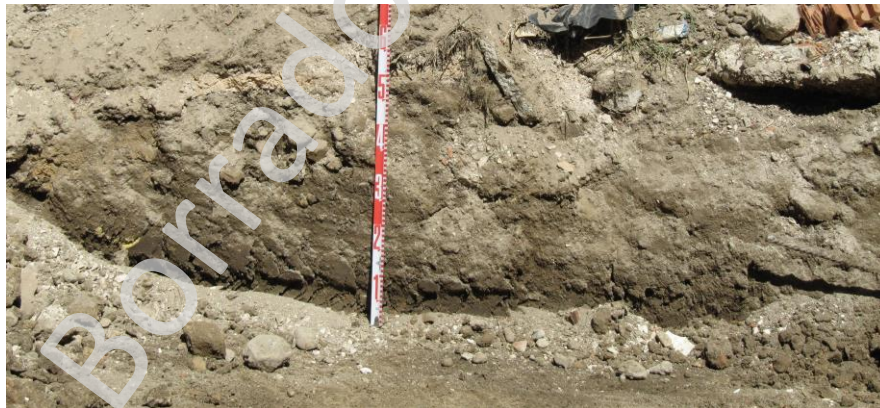
A una cota de de 104'58 m.s.n.m. se registraba el último pavimento en uso del inmueble anterior, bajo él y a una cota absoluta de 104'28 m.s.n.m. se registra la existencia de un pavimento anterior ejecutado con cantos rodados en la zona donde se conservaba que era en la trasera de la parcela. Bajo este último se documentan las cimentaciones y pozos ciegos, infraestructuras relacionadas con el citado inmueble.

Fig. 1 Perfil del desmonte.

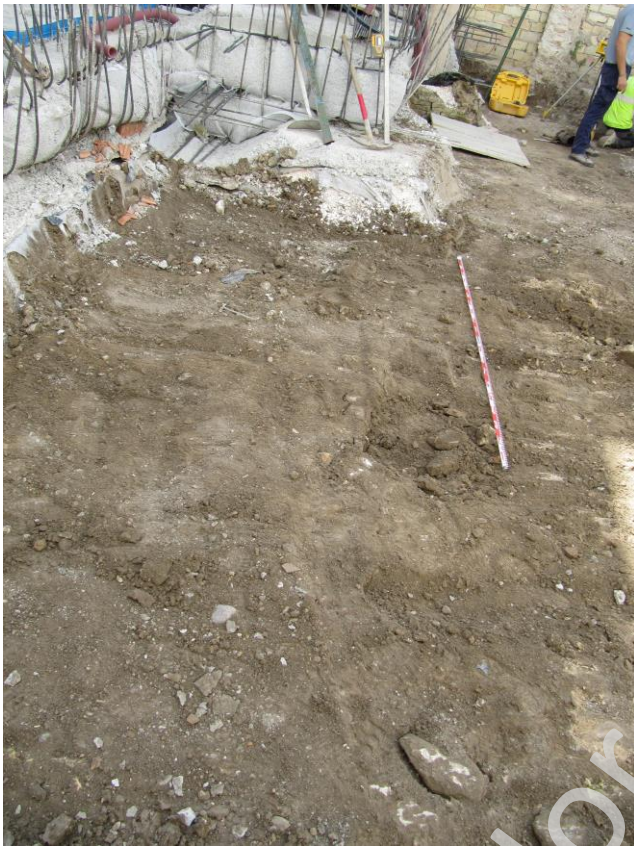
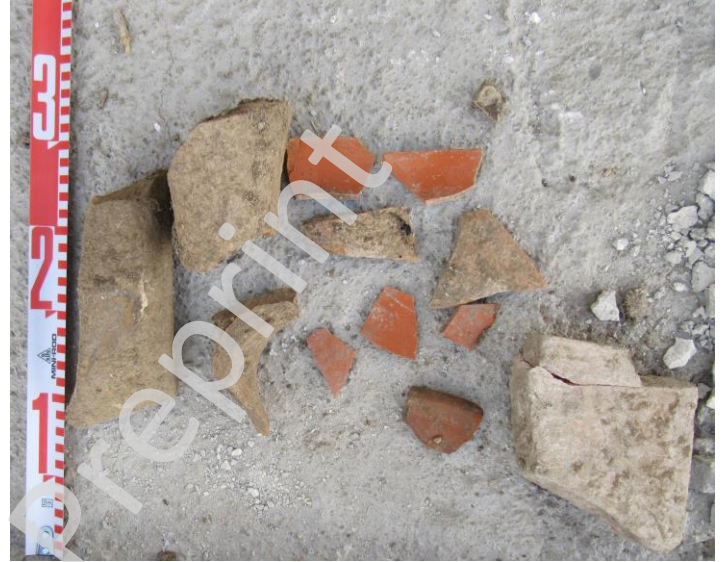
A partir de los 103'94 m.s.n.m. y hasta la cota de replanteo de la cimentación 103'88 m.s.n.m. se registra la capa compuesta por material tardorromano, anteriormente citada.

Fig. 2 y 3. Capa tardorromana y materiales asociados.

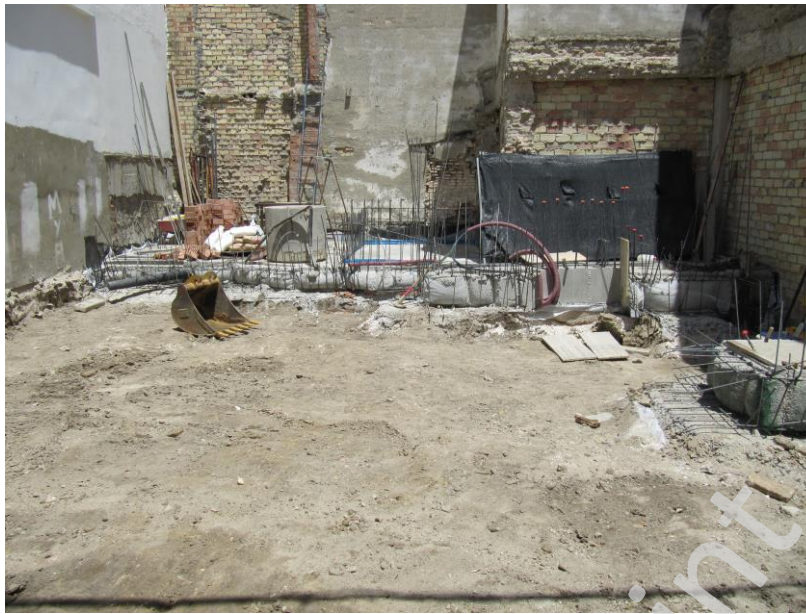
Fig. 4. Vista de la parcela tras la finalización de los trabajos.

Atendiendo a los resultados obtenidos en esta intervención, sin relevancia desde el punto de vista arqueológico, no ha sido necesario tomar ninguna medida preventiva de conservación, desarrollándose la sustitución urbanística tal y como estaba prevista en proyecto. Así mismo al no haberse producido recogida de material arqueológico no ha sido necesario la formalización del depósito de materiales.
