# ANUARIO ARQUEOLÓGICO DE ANDALUCÍA 2015

# **ACTIVIDAD ARQUEOLÓGICA PREVENTIVA EN EL PALACIO ARZOBISPAL DE SEVILLA. ADECUACIÓN DE ESPACIOS PARA LIBRERÍA.**

Agustín García González Olga Guerrero Chamero.

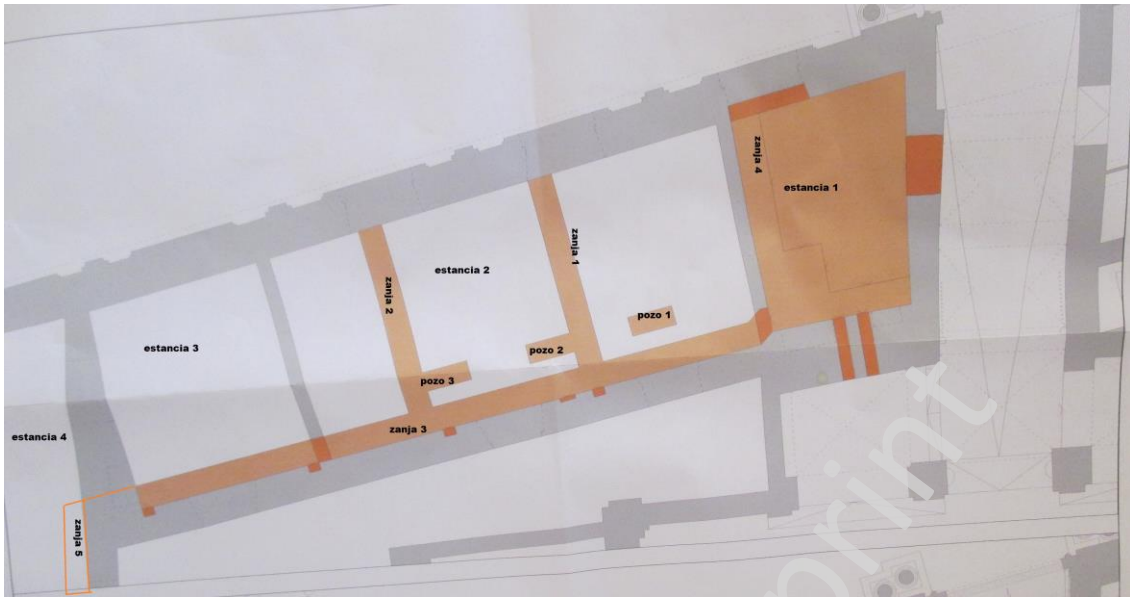
Figura 2. Planta de estancias con ubicación de zanjas y pozos.

Los trabajos comenzaron con la retirada de la solería existente en el trazado de las diferentes zanjas y pozos en todas las salas, siendo la cota absoluta de esta de 11,38 m.s.n.m., y sobre la que se referenció toda la estratigrafía de la intervención arqueológica. Seguidamente los trabajos prosiguieron en la estancia 2 o central, ya que es la más grande, con una longitud de 11,40 metros por 6,40 metros de anchura. Aquí se realizaron 3 pozos, donde posteriormente se ubicaron las zapatas de hormigón armado para los nuevos soportes. A estos pozos los denominamos 1,2 y 3 sucesivamente y de

oeste a este. Cada pozo tiene una longitud de 1,15 m. x 0,50 m. de anchura, y se distancian entre sí a 1,52 metros. La profundidad alcanzada en estos pozos oscila en torno a 0,90 - 1 metro. Por otra parte, en esta estancia 2 se realizan 2 zanjas transversales a la estancia, con unas dimensiones de 5,50 de longitud por 0,60 metros de anchura. Denominamos zanja 1 a la que se sitúa más al oeste y acaba uniéndose a pozo 2. La zanja 2 se sitúa más al este y acaba uniéndose con pozo 3. También discurre por esta estancia, la que denominamos zanja 3, que va en paralelo al muro de cierre norte de las 3 estancias, por lo que se hace necesario romper parte de los paramentos para que esta zanja aparezca unida y se puedan meter todas las instalaciones necesarias. Esta zanja también tiene una anchura de 0,60 metros. Estas zanjas tienen una profundidad de 1 metro aproximadamente. Por otra parte, en la estancia 4, se realizó una nueva zanja, a la que denominamos zanja 5, y que iba en paralelo y pegada al muro que une las estancias 3 y 4. El mayor rebaje de la intervención se realizó en la estancia 1, una vez que ya se habían excavado el tramo de zanja 3 que discurre por esta y la zanja 4. En un principio, se pensaba comunicar la zanja 1 hasta desembocarla en una arqueta existente en la esquina SE del patio primero, para así poder llevar todas las instalaciones hacia esa arqueta, por lo que habría que rebajar el tramo de pasillo actual por el que se accede a las salas, sin embargo la dirección técnica me comunicó que al final esta no se iba a realizar, por lo que entendimos por finalizada la intervención, ya que no se producirían más movimientos de tierras, por lo que se decidió poner oficio de finalización en la Delegación de Cultura de Sevilla.

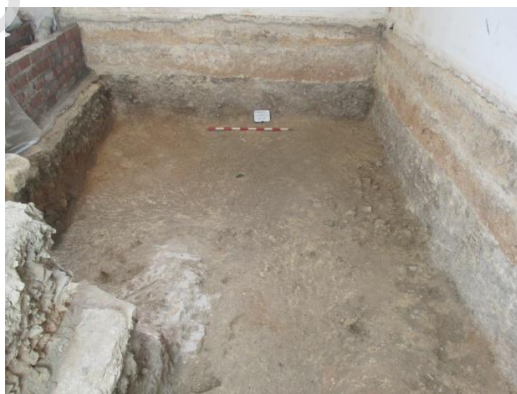
Pavimento mortero. UEM 22.

Está representada por el pavimento de mortero de cal, de color rojizo y amarillento, (UE 22) y su correspondiente desagüe, que aparece enfoscado (UE 28) de la estancia 1. Las huellas de mortero rectangulares que presenta a techo nos hacen pensar en que hubiera estado formado por ladrillos. Sobre el pavimento nos encontramos el gran sillar de calcarenita (UE 12), q no sabemos si formaría algún cierre de estancia, o simplemente es un derrumbe de alguna estructura anterior. Asimismo, la zanja de cimentación (UE 21) que se abre para meter el muro de cierre W de la estancia 1 no rompe este pavimento, por lo tanto, es anterior al momento constructivo que hoy podemos observar. También parece que es de este momento, lo que hemos interpretado como un pozo (UE 26), que aparece cortado por la zanja de cimentación del edificio

A esto período adscribimos un pavimento compacto de mortero de cal, de color rojizo y amarillento que ocupa toda la estancia 1. Aparece a una cota de 10,00 m.s.n.m. y que interpretamos como la fase más antigua, situándola en el S XIII, tanto por su morfología, como por el material que aporta los depósitos que lo cubren. Este pavimento tiene asociado una zona de desagüe hexagonal que aparece enfoscado, por lo que se interpreta como una zona de exterior, algún tipo de patio, aunque no sabemos si tendría una funcionalidad industrial o no por lo que opinamos que estamos ante una estancia que se encontraría al aire libre. Los rellenos que cubren a este pavimento son los que mayor aportación de cerámica islámica aportan, aunque es cierto que aparecen mezclados con fragmentos modernos. Este pavimento y los rellenos que lo cubrían

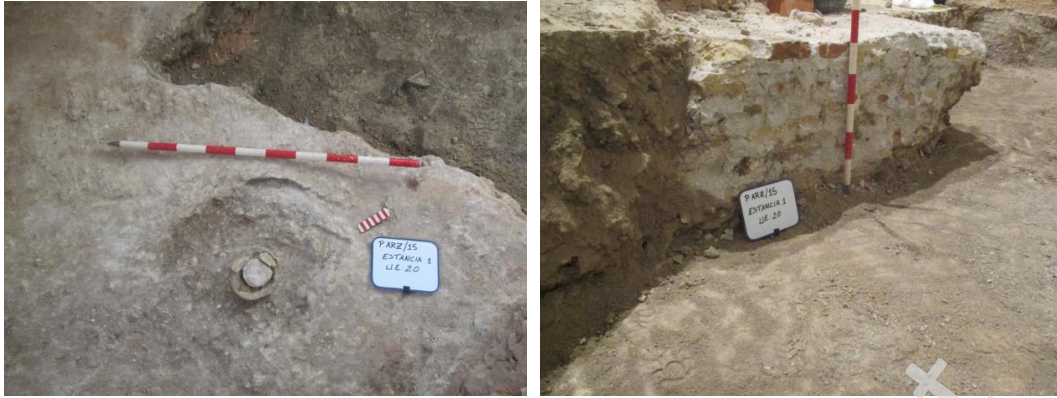
Estructura hidráulica UEM 20. Planta y sección.

Está representada por el levantamiento de los muros que componen las estancias, a través de zanja de cimentación (UE 21) y sus correspondientes rellenos. De esta misma época sería la estructura UE 20, que interpretamos como el sumidero de un aljibe interior del palacio, ya que la argamasa y los ladrillos utilizados son los mismos que conforman los muros de cierre de las estancias. También formarían parte de este periodo el pavimento de mortero de cal (UE 9), que se aprecia en toda la estancia 1, y posiblemente el nivel de mortero de cal detectado en la zanja 1, ya que presentan cotas similares. Muy posiblemente estos pavimentos de mortero llevarán encima algún tipo de ladrillos y que formarían el primer nivel de suelo del palacio tras la reforma llevada a cabo por Vermondo Resta, que le da el aspecto unitario que presenta hoy día. Los rellenos que aportan esta fase contienen formas moriscas, como las “Columbia plain”, la Loza Dorada, la azul y morada, azul moteada o la azul líneal, y conviven con otras de tradición sevillana como los tan abundantes platos azul sobre azul o blanca lisas.

Esta fase está representada por la obra reformista de Vermondo de Resta, con el levantamiento de los muros que componen las estancias, sus zanja de cimentación, sus correspondientes rellenos y la estructura hidráulica que se documenta y que entendemos como el sumidero de un aljibe o fuente interior con la que se conectaría a través de una atarjea compuesta de una caja de ladrillos que cubren a un entramado de atanores unidos. También formarían parte de este periodo el pavimento de mortero de cal, que se aprecia en toda la estancia 1, realizado conjuntamente con la estructura anterior, a una cota que oscila entre 10,7-10,6 m.s.n.m., ya que el pavimento no llega a cubrir la estructura, que presenta a techo un tapón cerámico en el atanor superior. Posiblemente sea de esta época, el nivel de mortero de cal detectado en la zanja 1, ya que presentan cotas

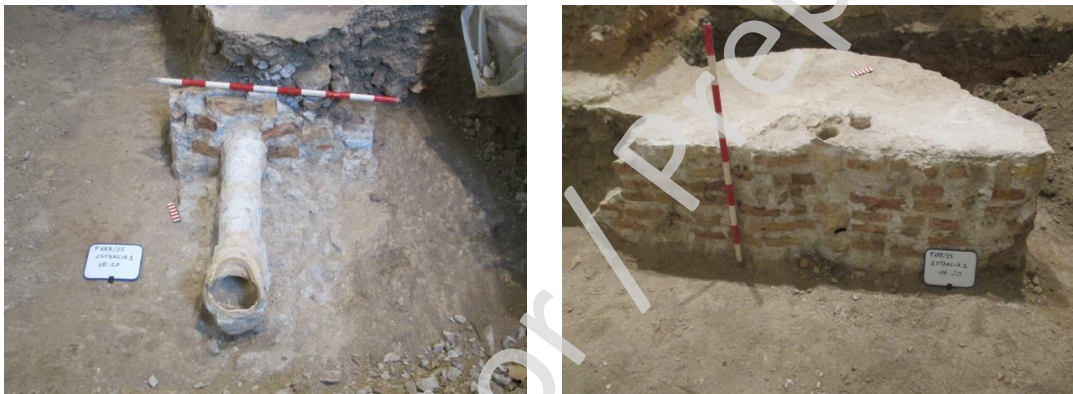
UEM 20. Detalle atadores horizontales y verticales.
