ANUARIO ARQUEOLÓGICO DE ANDALUCÍA 2015

INTERVENCIÓN ARQUEOLÓGICA PREVENTIVA EN C/ FRAY DIEGO DE DEZA 7-9, SEVILLA.

DAVIDE LUNELLI

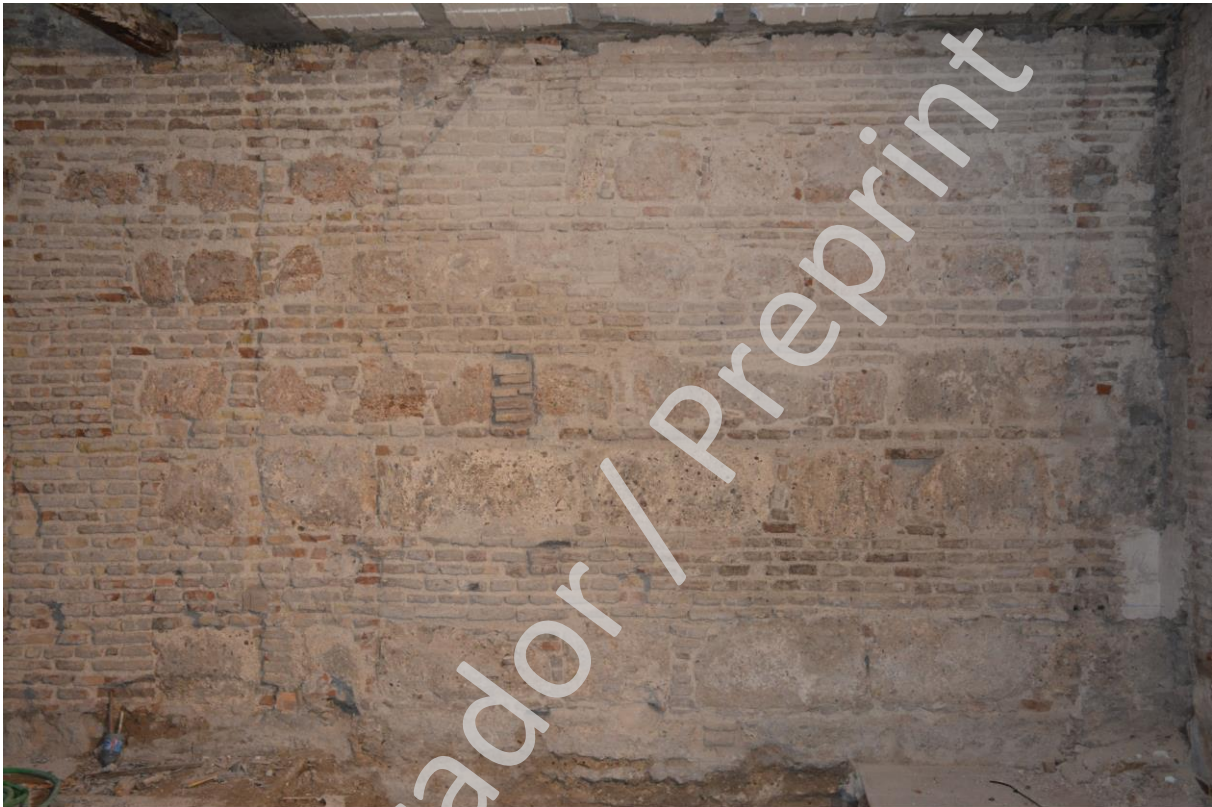
Lámina I: el muro tras el picado

El picado del muro, del cual picamos 15 metros respecto a su longitud total de unos 25 metros, nos permitió sacar a luz un muro potente, de buena factura, de unos 0,7 m de grosor y de 3,3 m de alto, es decir hasta los forjados de la planta primera. Hasta donde pudimos documentar, se extiende a lo largo de todo el fondo de la parcela en sentido Norte-Sur. La fábrica es mixta, alternándose hiladas de tapial, ladrillos y mampuestos.

Los elementos de tapial se sitúan en la parte inferior del muro y en la cimentación. Aparecen como tallados en bloques cuadrangular bastante regulares, con fragmentos de ladrillos a rellenar los huecos entre ellos. El tapial es de buena factura, muy duro y compacto, de color amarillento y con una baja densidad de guijarros de pequeño tamaño (grosor entre 1 y 4 cm). El tamaño de los bloques es variable: la longitud varía entre los 50 y los 90 cm; el alto, algo más regular, entre los 35 y 40 cm.

Entre las dos hiladas de tapial contamos seis verdugadas de ladrillos con aparejo a soga y tizón. Otra verdugada simple de ladrillos a tizón separa la segunda hilada de tapias de una primera hilada de mampuestos bastantes irregulares, con los huecos rellenados por ladrillos a

soga, tizón o fragmentados. Contamos tres hiladas de mampuestos, alternadas por cuatro y dos verdugadas de ladrillos, respectivamente. Finalmente, seis verdugadas de ladrillos rematan el muro hasta los 3,3 m de altura y los mechinales de las vigas de madera de la primera planta. Los ladrillos son de dos tipos, rojos y amarillos, con pasta muy compacta y escasas o nulas partículas en su interior. El módulo es casi igual entre los dos tipos, siendo lo de arcilla amarilla algo más espesos (20x14x5) respecto a los de arcilla roja (28x14x4,5). El mortero blanquecino y con un grosor entre 2 y 3 cm, es el mismo en todo el muro. El grosor del mortero aumenta considerablemente (hasta 10 y 12 cm) en los puntos donde se usó para reparar y rellenar los huecos dejados por las irregularidades de los mampuestos.

Observamos huecos rectangulares en las hiladas de ladrillos y de mampuestos, tapados por ladrillos a tizón, posiblemente los mechinales del forjado de la primera casa de finales siglo XIX - principio siglo XX y que luego se taparon con ladrillos cuando la vivienda se reformó en los años 40 del siglo XX. Muy importante en el conjunto de nuestro análisis fue otro hueco cuadrangular hallado en el primer tramo del muro. Se sitúa a +0,8 m respecto a la solería de la planta baja y estaba tapado por tres ladrillos sueltos. Tras su remoción, comprobamos que el hueco se alargaba en profundidad por todo el ancho del muro, algo que nos permitió la medición de su anchura, unos 70 cm. Asimismo comprobamos una capa de poliestireno que actuaba como aislante del muro trasero de la casa situada en la calle Gravina 30.

En primer lugar descartamos la antigüedad del muro objeto de nuestro análisis que no sería sino el muro de carga de la primera casa que se levantó en el lugar cuando se proyectó la calle Fray Diego de Deza a finales del siglo XIX. Tanto los elementos de tapial como los mampuestos bien podrían ser reaprovechamientos de algunas estructuras más antigua; sin embargo las características de los ladrillos nos hacen apuntar hacia una fecha relativamente reciente de construcción del muro. La anchura del muro, 70 cm, es la adecuada para un muro de carga destinado a sustentar un forjado: lo mechinales documentados no se tallaron para adaptarles unas vigas, sino que estuvieron predispuestos entre las verdugadas de ladrillos y con una cierta regularidad. Esto indicaría que el muro se levantó desde el principio con fines

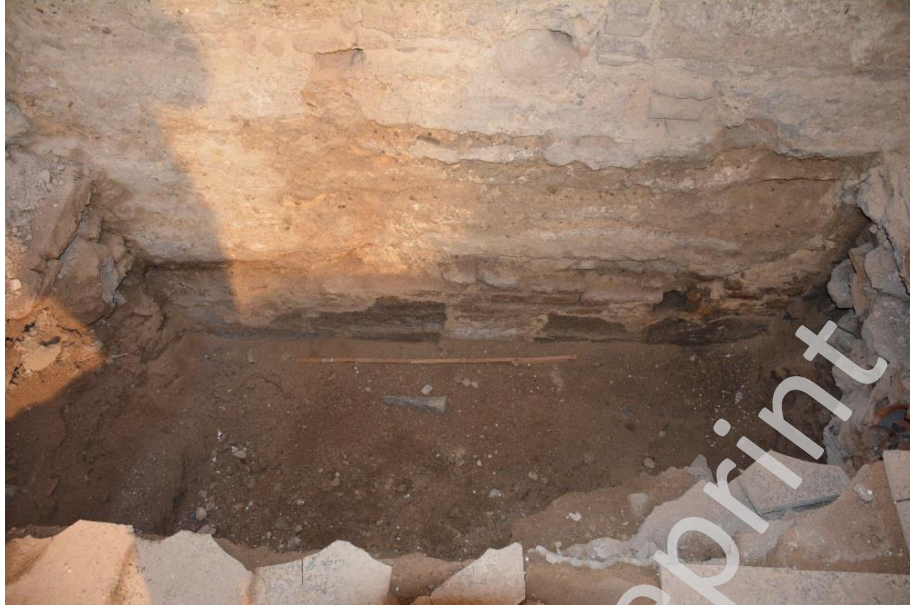
Lámina II: la cimentación del muro documentada en la cata.

La abertura de la cata (2,3x1 metros) paralela al primer tramo del muro nos permitió documentar la cimentación, de tapial amarillento en cajones de mayor longitud respecto a la parte superior del muro y reforzado por verdugadas de ladrillos, hasta la cota de -0,7 metros respecto a la solería de la planta baja. En la parte inferior se observaron restos de un enfoscado de cal, de color amarillento y de mala calidad.

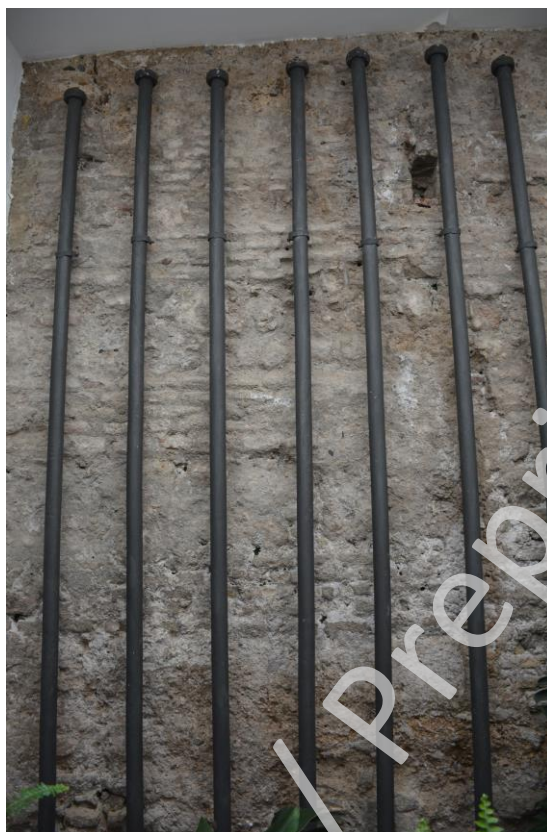
Lámina III: el lienzo de muralla documentado el calle Gravina 30.

En calle Gravina 30 un lienzo de muralla islámica ocupa todo el muro de fondo de la parcela hasta unos 3 metros de altura³.

Los forjados de la primera planta apoyan directamente en el camino de ronda: de hecho la primera planta mide unos 1,2 metros más respecto a la planta baja por incorporar la superficie del camino de ronda. El muro de fondo de la primera planta, que remonta al 1997, fecha de reforma del inmueble, mide unos 0,6 metros de ancho y se levanta directamente encima del almenado. Pues, en este tramo el lienzo de muralla tendría unos 1,8 metros de ancho (1,2 metros de camino de ronda + 0,6 metros de almenado): quiere decir que el lienzo de muralla emergente se sitúa por completo dentro de los límites de la parcela de calle Gravina 30 y sólo su cara exterior daría a la calle Fray Diego de Deza.

Ahora bien, la capa de poliestireno que observamos en el hueco presente en nuestro muro no sería sino la cámara aislante del muro de la primera planta de la casa de calle Gravina 30 cuyo arranque, encima del almenado de la muralla, yace en un punto indefinible desde nuestro punto de observación a partir de una cota de +0,8 m (altura del hueco respecto a la solería de la planta baja de nuestra parcela) para abajo. Asimismo, la situación de la capa de poliestireno respecto al muro objeto de nuestro estudio indicaría que la cimentación y el

arranque de este último puede que se adosen, por una franja que no podemos definir, a la parte superior de la muralla islámica.

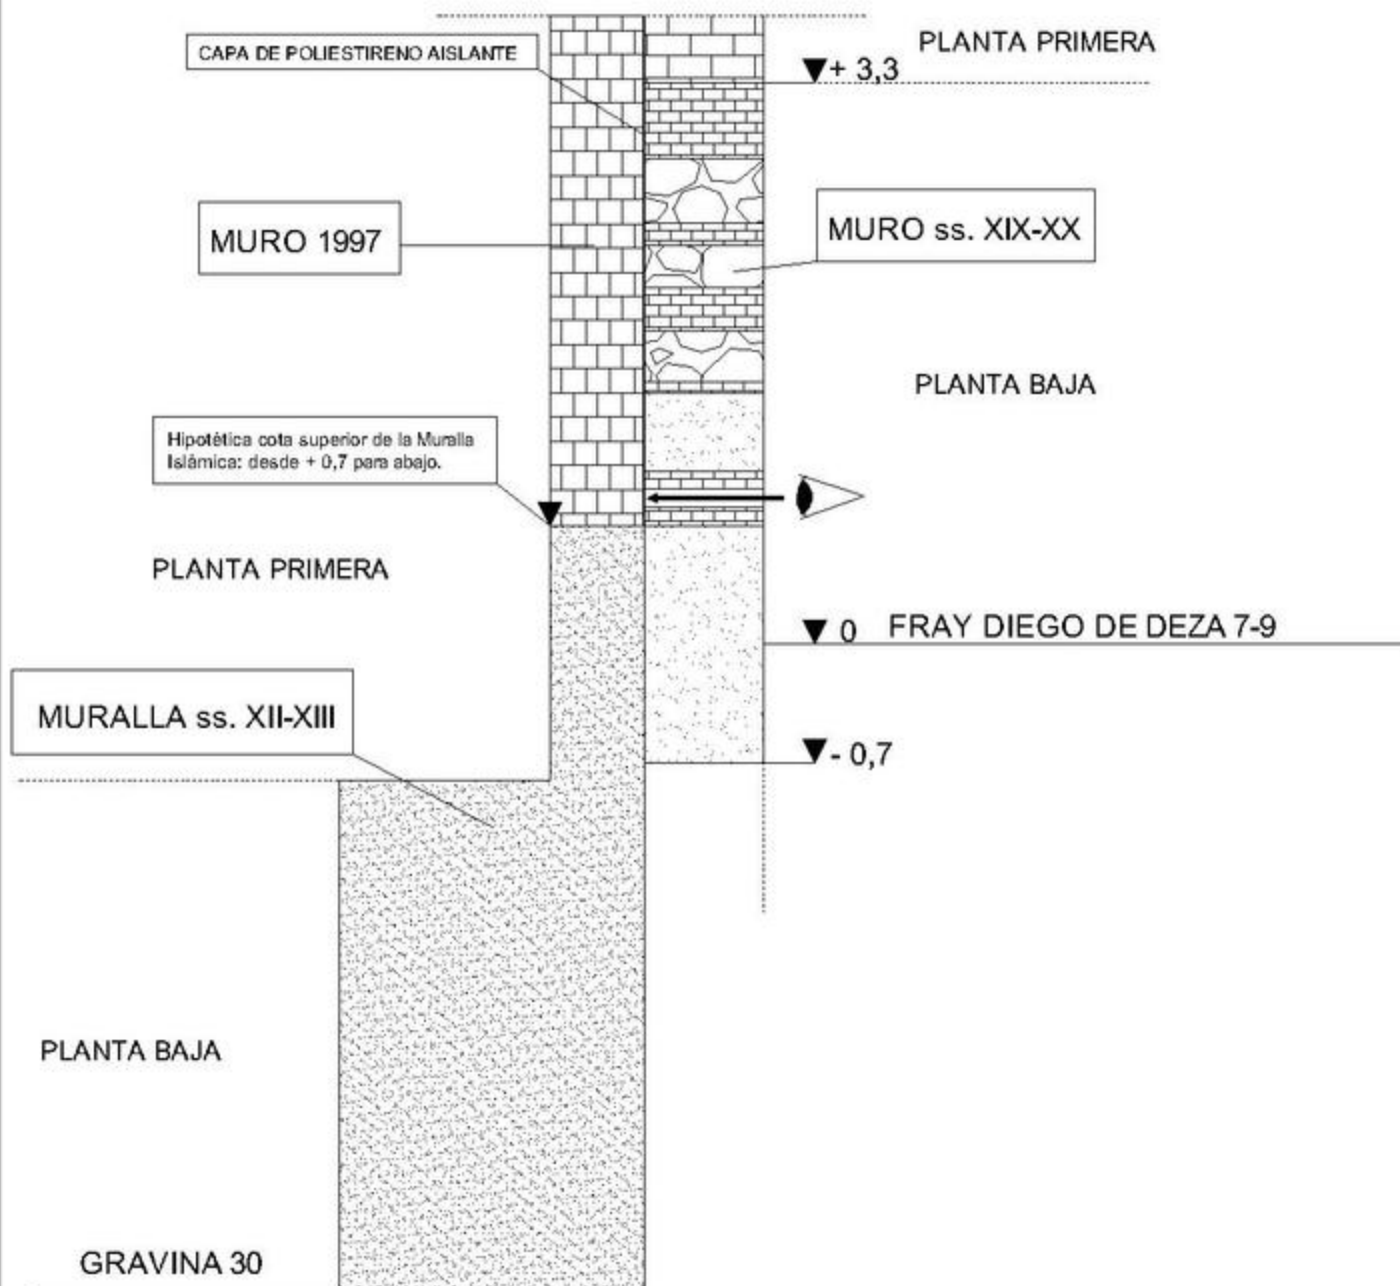
SECCIÓN

RECONSTRUCCIÓN HIPOTÉTICA DE LA SITUACIÓN DE LA MURALLA ISLÁMICA (ss. XII-XIII) RESPECTO AL INMUEBLE SITO EN CALLE FRAY DIEGO DE DEZA 7-9.

Pese a los objetivos planteados, la Intervención dio resultados negativos ya que no se detectaron restos emergentes de la muralla islámica que, según nuestra interpretación:

- a) se hallan a una cota inferior respecto al muro objeto de nuestro análisis;
- b) se hallan 70 cm detrás del muro objeto de nuestro análisis que se le adosaría.

En un segundo lugar, al empezar la Intervención suponíamos que la Muralla islámica actuaría como medianera entre las calles Fray Diego de Deza y Gravina, por estar documentada en esta última, sin embargo desconocíamos por completo su posición respecto a las casa contemporánea. De todas formas debimos tener en cuenta la sensible diferencia de cotas entre las dos calles: calle Gravina yace entre -2,5 y -3 m respecto a calle Fray Diego de Deza. Entonces barruntamos la posibilidad de que en el curso de la Intervención no apareciera muralla emergente por encontrarse debajo de las cimentaciones de nuestra parcela.
