# ANUARIO ARQUEOLÓGICO DE ANDALUCÍA 2015

INTERVENCIÓN ARQUEOLÓGICA PREVENTIVA. CONTROL  
ARQUEOLOGICO DE LOS MOVIMIENTOS DE TIERRA EN UN SOLAR SITO  
EN C/ LEBRIJA Nº3. ÉCIJA. SEVILLA.

**CARMEN ROMERO PAREDES**

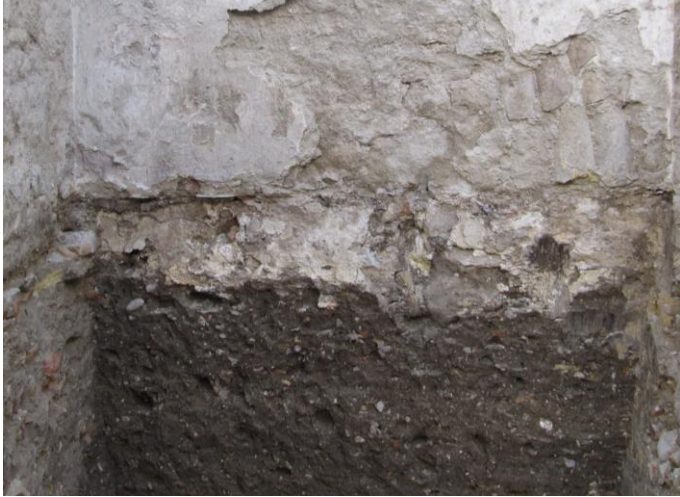
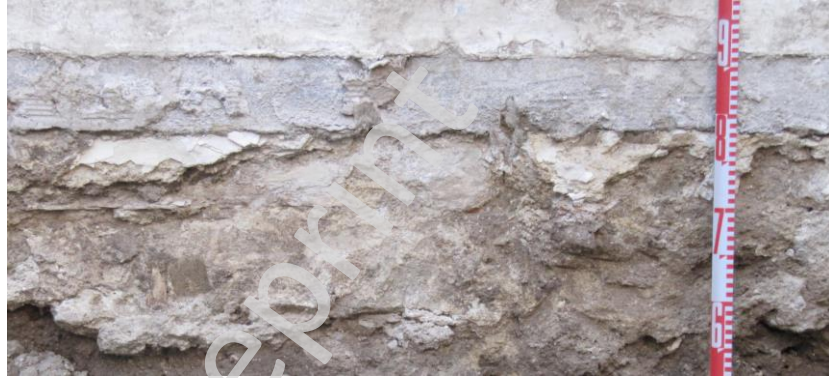
- Tres niveles de pavimentaciones superpuestas relacionadas con la vivienda demolida, documentados por la continuación de los enlucidos en los muros, en la parte trasera de la casa los pavimentos se situaban un poco más altos que en la línea de fachada. Situadas a 101'38/ 100'82, 100'82/100'76 y 100'63/100'66 m.s.n.m. respectivamente.

Fig. 1y 2. Superposición niveles de pavimentación

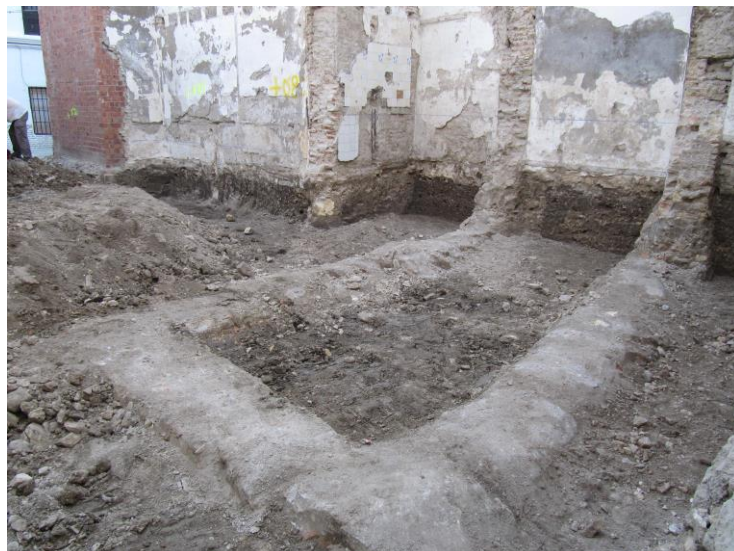
- En la zona trasera de la parcela documentamos tres cimientos corridos y encastrados entre sí, ejecutados en tapial con abundante cal y piedra, lo que le aportaba una gran consistencia. El alzado se resolvía con muros de ladrillo de 0'31x0'155x0'05 m. Estas estructuras cimentaban una construcción de planta rectangular, de una sola nave y con dos plantas en alzado, así como cubierta a dos aguas.

Fig. 3. Cimentaciones de edificio de almacenamiento

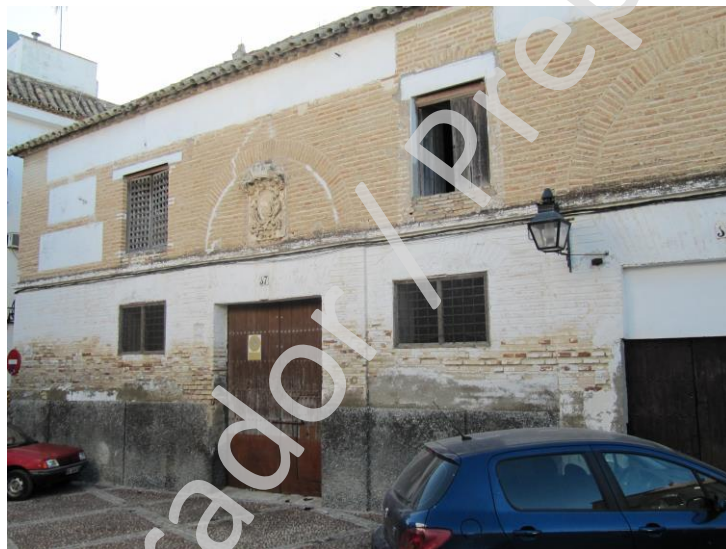
- Esta edificación tenía relación con la existente en el solar contiguo, fachada a Calle Santa Florentina, se trata de unos graneros que pertenecerían en su momento al Palacio de los Marqueses de Garantia, que por su tipología y fabrica se puede datar entorno al S. XVIII. Esta es la construcción originaria en la parcela, parece ser, por las evidencias encontradas, que esta parcela es segregada y convertida posteriormente en viviendas, concretamente en casa de vecinos, reutilizándose los muros y los cimientos y desarrollándose nuevas estancias esta vez de uso doméstico entorno al él.

Fig. 4. Edificación contigua. Graneros.

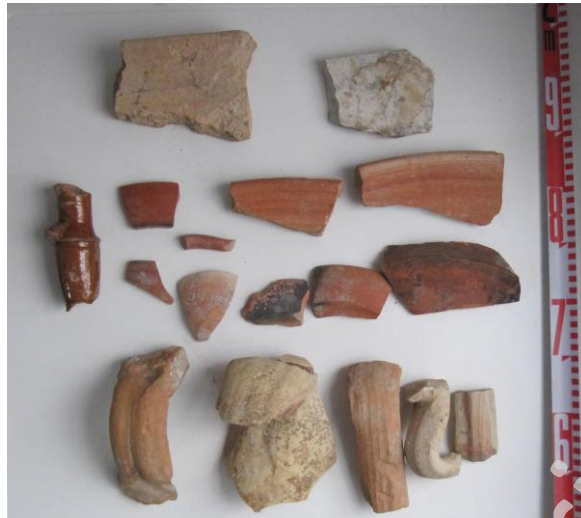
- A partir de los 100'38 y hasta los 100'08 m.s.n.m. se registra una capa compuesta por tierra marrón grisácea muy oscura y muy arcillosa con abundantes restos de vertidos de carácter doméstico, abundan los restos óseos de animales procedentes de su consumo, restos de material constructivo y cerámicas de varias facturas.

Fig. 5. Material asociado a la capa descrita anteriormente.

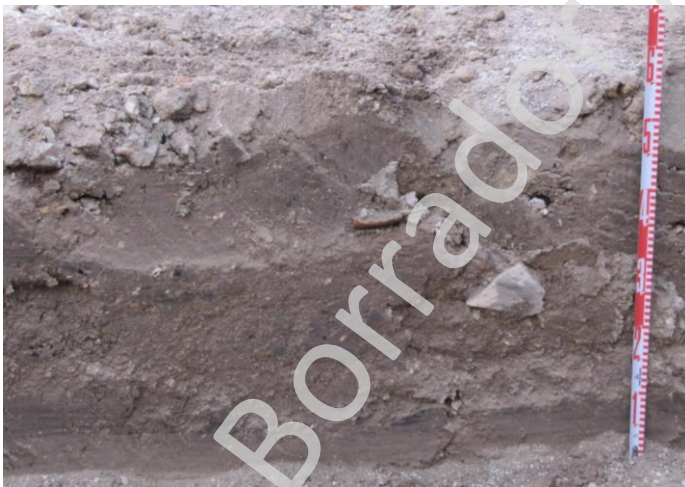
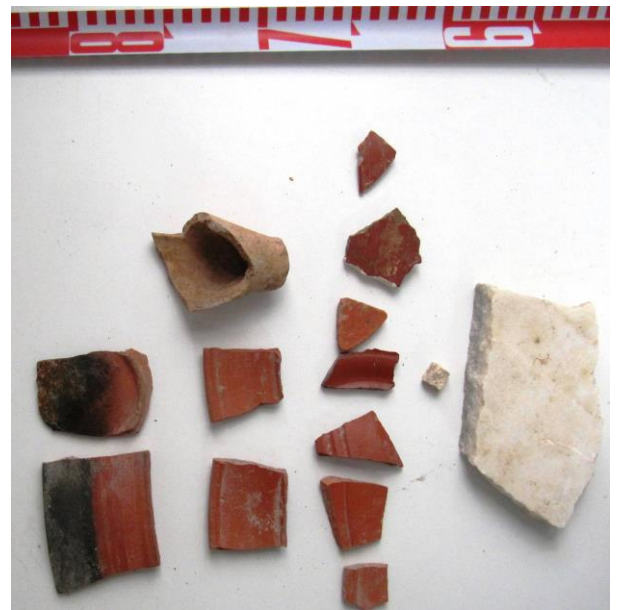
- Por último entre los 100'08 y los 99'28 m.s.n.m (cota de replanteo de la cimentación) se detecta una capa compuesta por tierra marrón con abundantes restos de cenizas y con materiales cerámicos y constructivos de factura romana que por su tipología podemos datar en época tardorromana.

Fig. 6 y 7. Capa y material asociado a la misma.
