ANUARIO ARQUEOLÓGICO DE ANDALUCÍA 2015

Excavación arqueológica en el sótano del Palacio de Pedro I del Alcázar de Sevilla.

Miguel Ángel Tabales Rodríguez, Alejandro Jiménez Hernández, Cristina Vargas Lorenzo, Ana Durán Jerez, Jesús García Carpallo

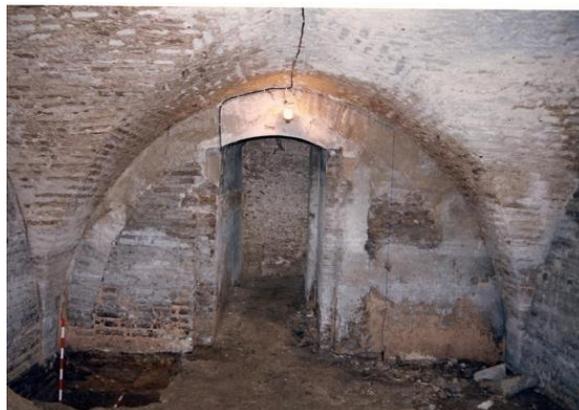
Lámina 1. Subterráneo del Palacio Mudéjar. Vista general.

- Las cotas históricas de pavimentación de la galería son mucho más bajas que las actuales (unos 70 cm.).
- Las bóvedas de arista de la galería apoyan sus impostas 0'5 m. sobre el primer suelo.
- El muro que aparentemente ciega los arcos que configuran las bóvedas es el mismo que da forma a las aristas y que pasa bajo las impostas; es decir, no hay cegamiento. Todo es de fábrica y coetáneo.
- Esto implica la probable (aunque no descartada) ausencia de espacios ulteriores construidos bajo el Palacio Mudéjar.
- Por último, existen enfoscados con cal correspondientes a cada uno de los pavimentos excavados. Dichos enlucidos cubren el cegamiento Este de la galería, que por tanto se evidencia coetáneo a la bóveda (**lám. 1**).

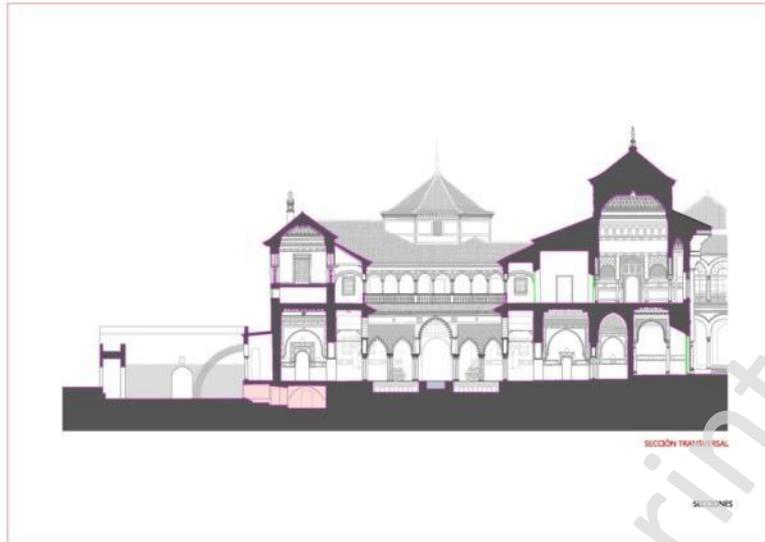
Figura 1. Sección Sur-Norte del Palacio de Pedro I. A la izquierda abajo el sótano aparece sombreado. Dibujo de F. Reina sobre base de A. Almagro.

La presente actividad arqueológica fue resuelta favorablemente por la Delegación Territorial de Cultura Turismo y Deporte el día 9 de Octubre de 2015. La intervención dio comienzo el día 22 de Octubre y finalizó el día 27 de Noviembre **(figs. 1 y 2)**.

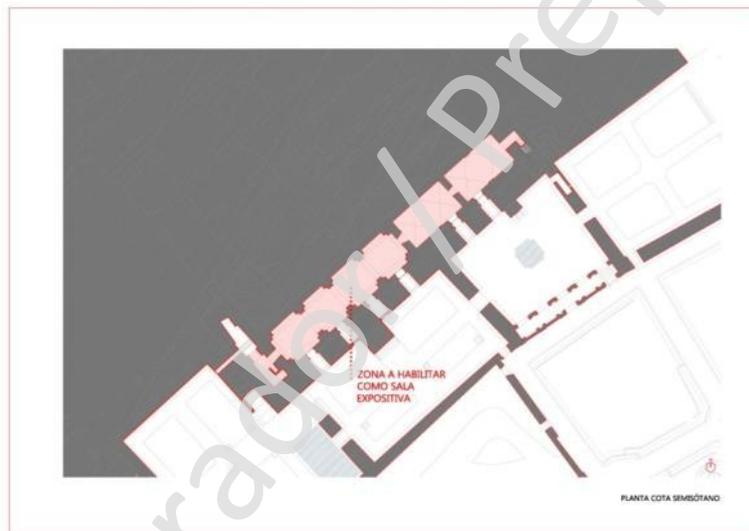
Figura 2. Planta del sótano bajo la crujía meridional del palacio.

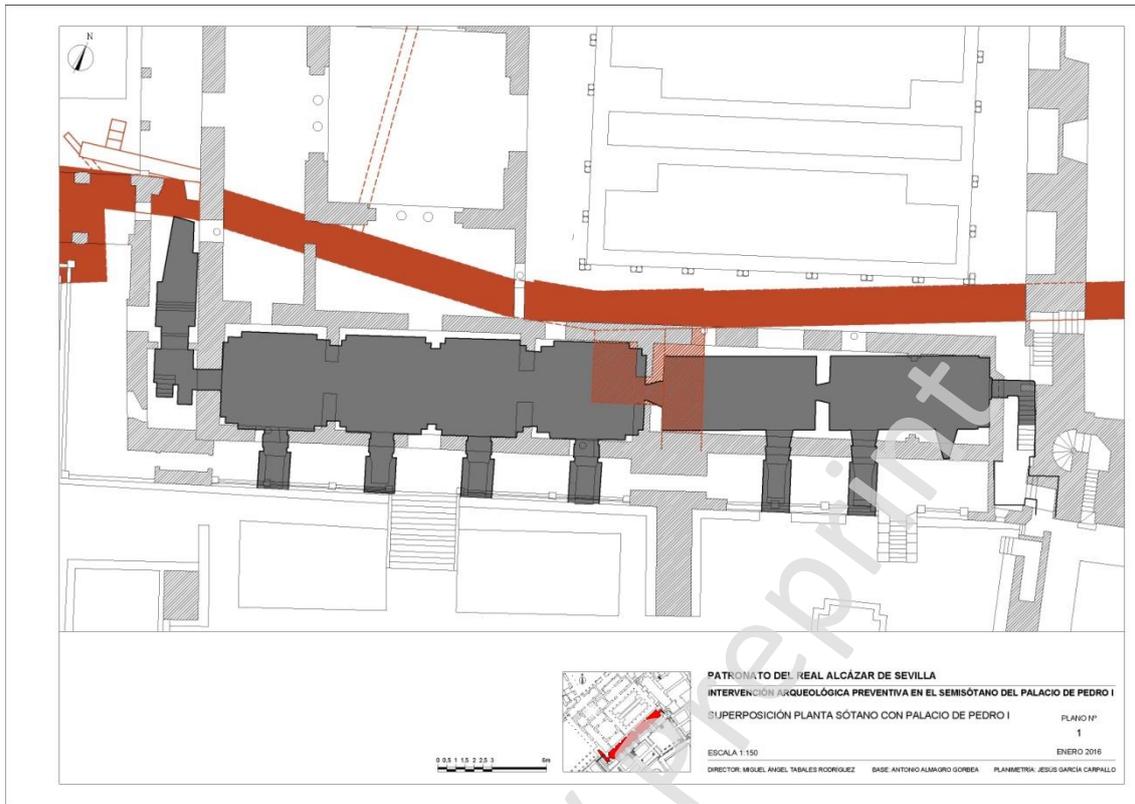
Plano 1. Superposición planta del sótano en el Palacio de Pedro I.

lado la realización de algún sondeo puntual de pequeñas dimensiones para comprobar aspectos estratigráficos concretos (**planos 1, 2**).

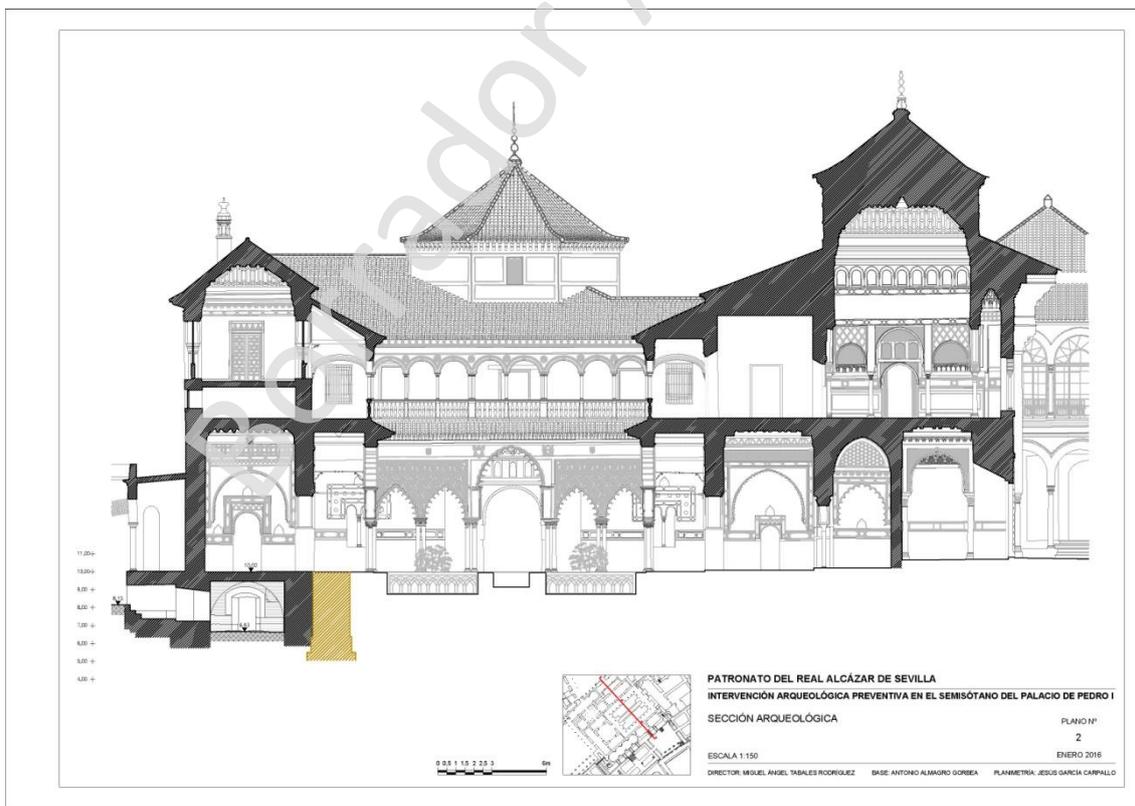
Plano 2. Sección arqueológica Sur-Norte del Palacio de Pedro I

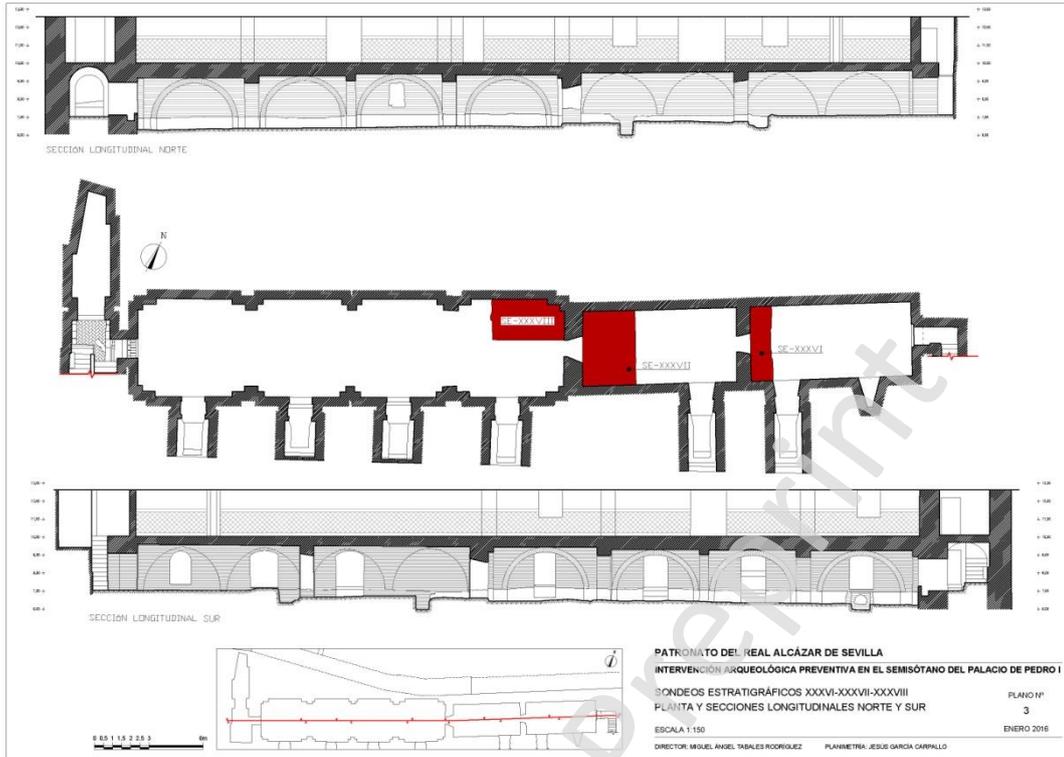
Plano 3. Sondeos estratigráficos en el sótano y alzados Norte y Sur.

Respecto a los sondeos puntuales, efectuamos un total de tres (sondeo XXXVI, de 4,89 m² y una profundidad máxima de 0,70 (hasta +6,41 m.s.n.m.); el sondeo XXXVII, de 4,5 m² y una profundidad máxima de 1,12 m. (hasta +6,00 m.s.n.m.); y sondeo XXXVIII de 7,82 m² y una profundidad máxima de 1,48 m., (hasta +5,64 m.s.n.m.), ejecutados entre los días 23 y 26 de Noviembre de 2015. El objetivo de dichos sondeos se centraba en conocer los aspectos tanto constructivos como estratigráficos concretos de la pieza objeto de estudio (**plano 3**).

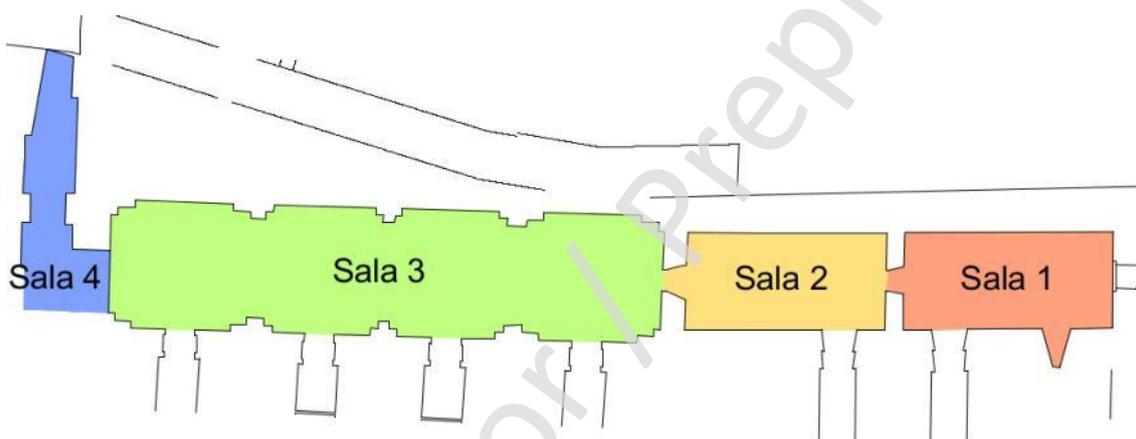
Figura 3. División en estancias del sótano del Palacio Mudéjar.

Esta actuación afectó a las salas 2, 3 y 4 del citado sótano (**fig. 3**), dejando la sala 1 en su estado inicial dado que estaba ocupada por maquinaria de depuración del agua de las fuentes de los jardines, aunque el sondeo SE XXXVI nos facilitó la información arqueológica necesaria de esta sala. En la sala 2 la altura de los escombros era de unos 40 cm. lo que supuso un total de 14 m³. En la sala 1, sin embargo, y puesto que el pavimento se encontraba unos 30 cm por debajo del de la sala 2, la altura alcanzada por los escombros era de 70 cm, con lo que se igualaba la cota de superficie de todas las salas. Este nivel supuso que el volumen de escombros retirados en la sala 2 alcanzó los 85 m³ (**láms. 2-9**).

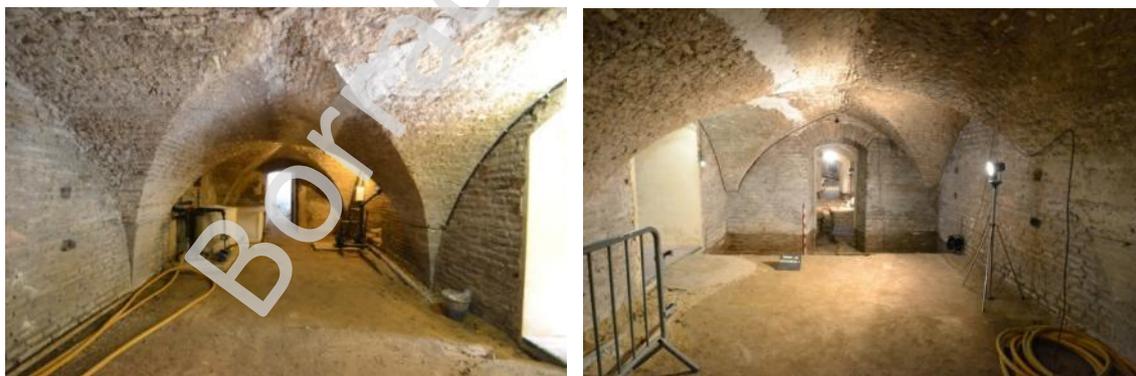
Láminas 2-3. Sala 1 antes y después de la retirada de escombros.

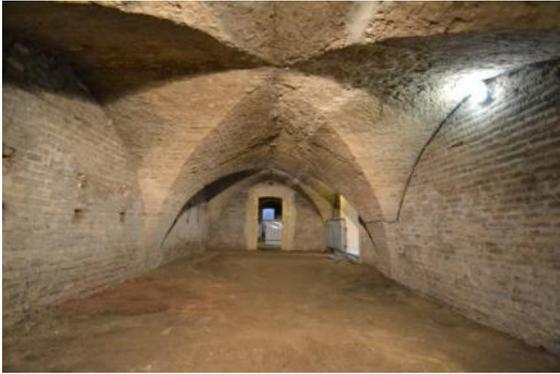
Láminas 4-5. Sala 2 antes y después de la retirada de escombros.

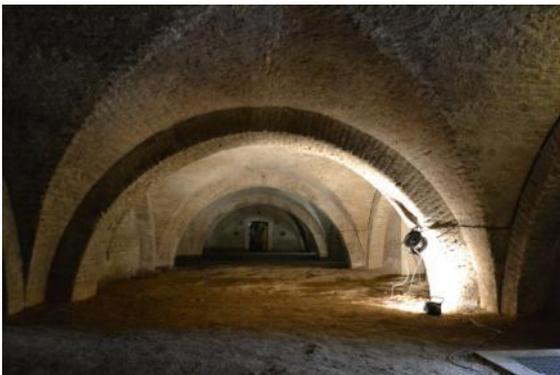
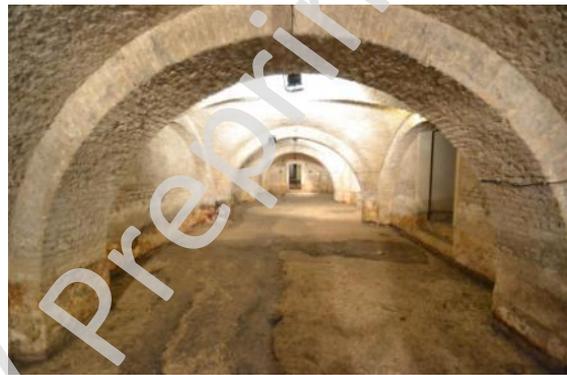
Láminas 6-7. Sala 3 antes y después de la retirada de escombros.

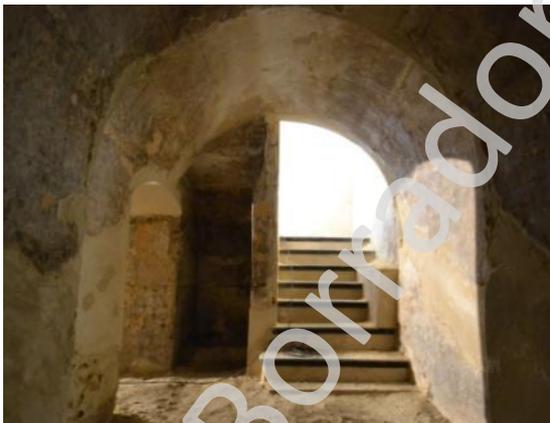
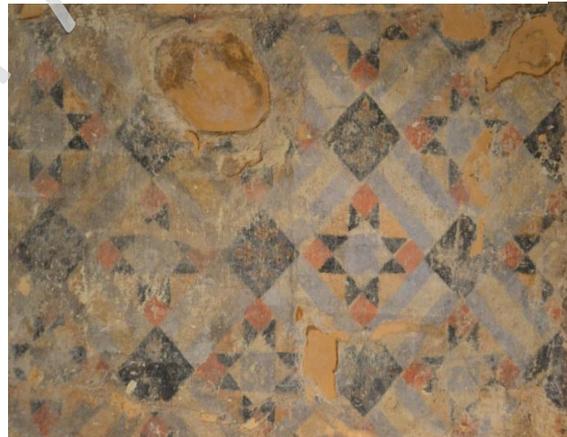
Láminas 8-9. Estado de la sala 4 al comienzo de la intervención.

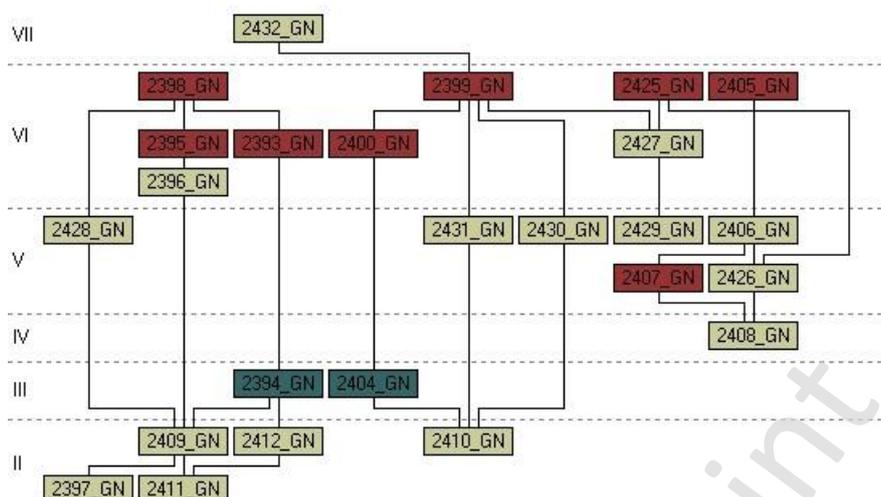
Figura 4. Diagrama estratigráfico de la actuación GN.

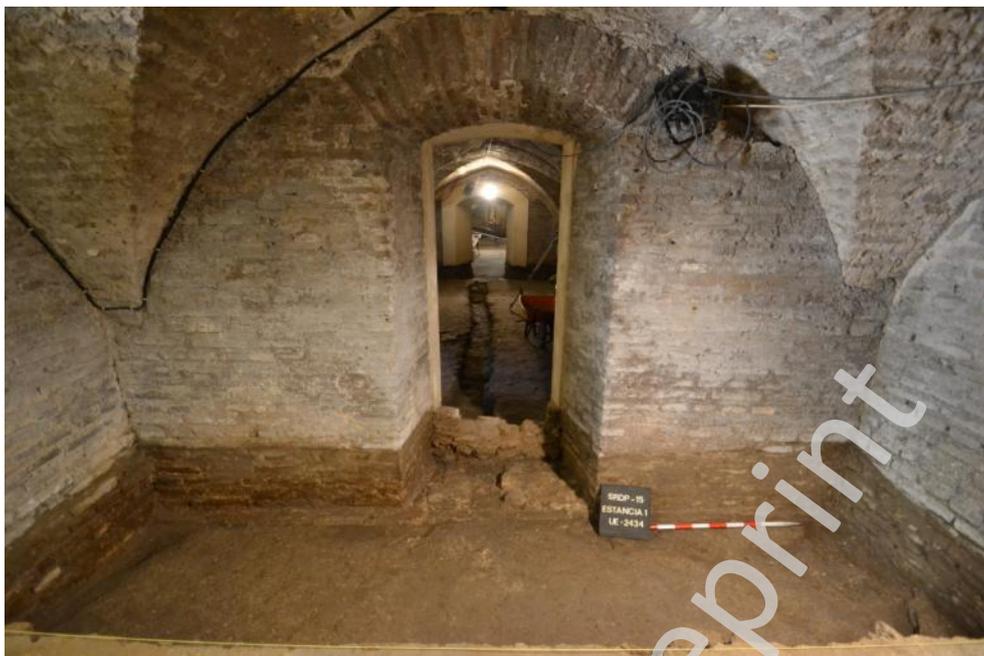
Lámina 10. Sondeo SE XXXVI. Pavimento de la sala 1.

El sondeo SE XXXVI se practicó en la sala 1, junto al muro divisorio con la sala 2, con unas dimensiones de 110 cm de anchura y 418 de longitud (**lám. 10, fig. 5**).

Los objetivos planteados para este sondeo eran conocer la cota del pavimento original, que resultó ser la misma que la del pavimento de la sala 2, ver las características de los cimientos de los muros norte y sur de la sala y su relación con la cimentación del muro divisorio entre las salas 1 y 2.

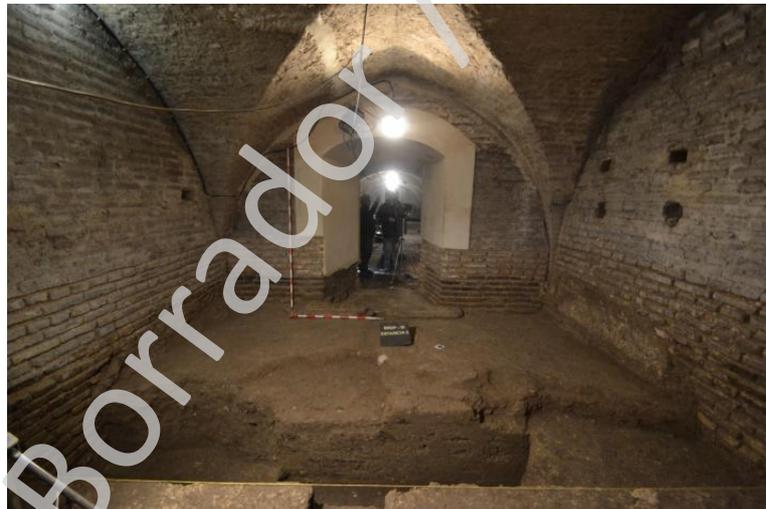
Lámina 11. Sondeo XXXVII. Vista de la muralla almohade y de la cimentación de los muros del sótano.

Se proyectó con la intención de documentar la estructura almohade localizada bajo el pavimento de la sala, al tiempo que conocer la cimentación de los muros norte y sur y su relación con el muro divisorio entre las salas 2 y 3. Además, queríamos conocer la manera en que se configuraba la transición entre las estructuras de las salas 3 y 2, con dimensiones y geometrías diferentes, y verificar si esas circunstancias son debidas a su diseño o a construcciones realizadas en diferentes momentos con funciones y diseño distintos.

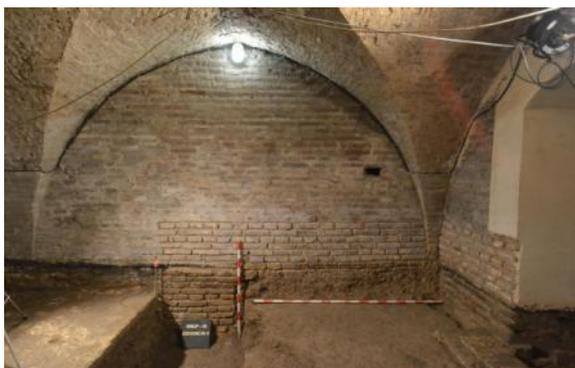
Láminas 12 y 13. Vista parcial de los paramentos Norte y Sur de la sala 2 bajo los cuales se practicó el sondeo XXXVII.

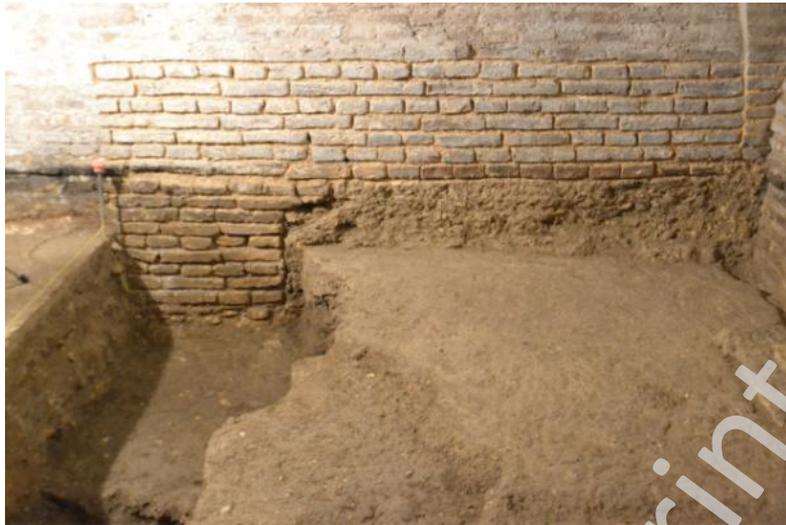
Lámina 14. Sondeo XXXVII. Muro sur del sótano que aprovecha la muralla almohade para su cimentación.

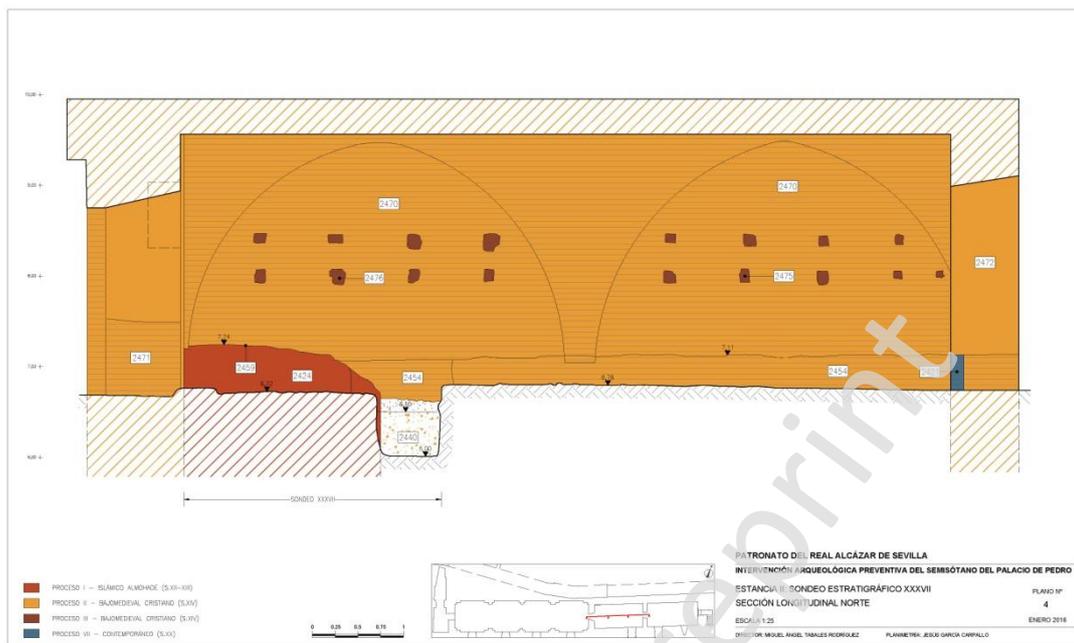
Plano 4. Estancia 2. Sondeo estratigráfico SE XXXVII. Sección longitudinal Norte.

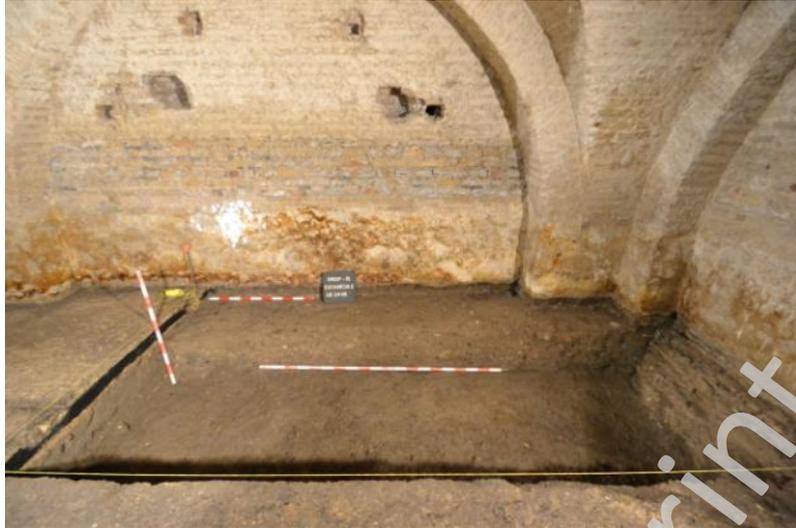
Lámina 15. Sondeo XXXVIII. Vista general desde el sur.

Se proyectó con la intención de documentar el límite occidental de la estructura defensiva para verificar si se trataba de la torre que, en función de la distancia habitual entre otras torres del mismo recinto, debía ubicarse en ese punto o si se trataba de otra estructura defensiva como parecía indicar el hecho de que su material constructivo fuera diferente al de la muralla que cerraba el recinto 3 por el sur. Igualmente, pretendíamos conocer las características de la cimentación del muro norte y su relación estratigráfica con el muro divisorio entre las salas 2 y 3 y con la propia estructura de la sala 2.

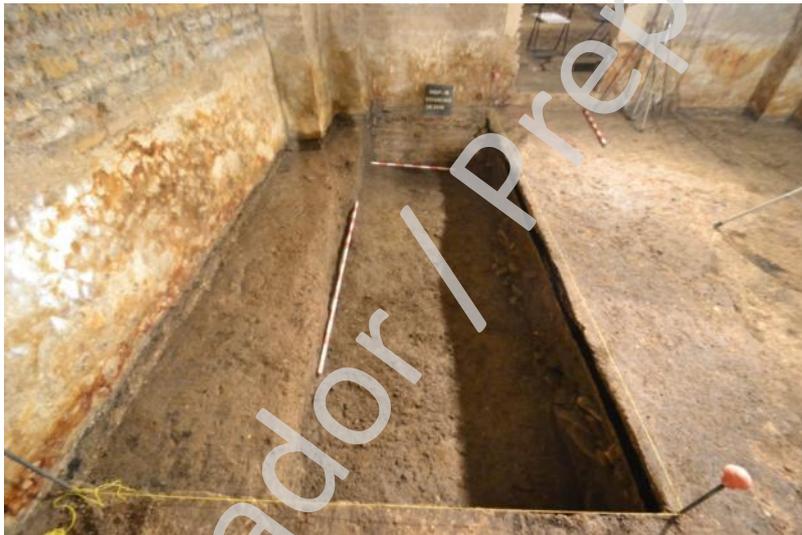
Lámina 16. Sondeo XXXVIII. Vista general desde el oeste.

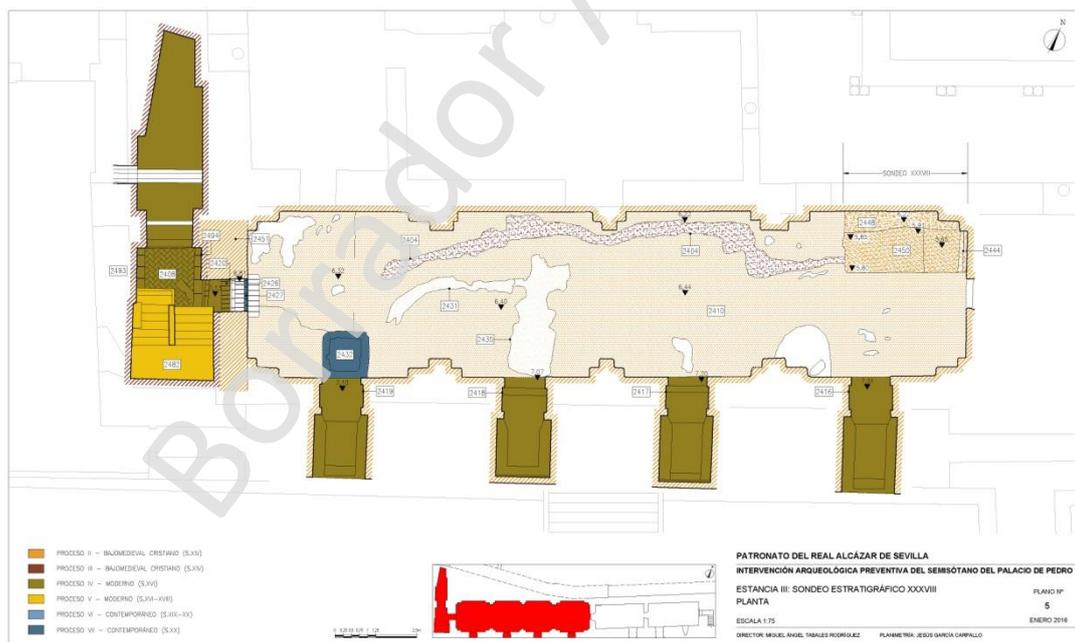
Plano 5. Estancia 3. Sondeo estratigráfico XXXVIII. Planta.

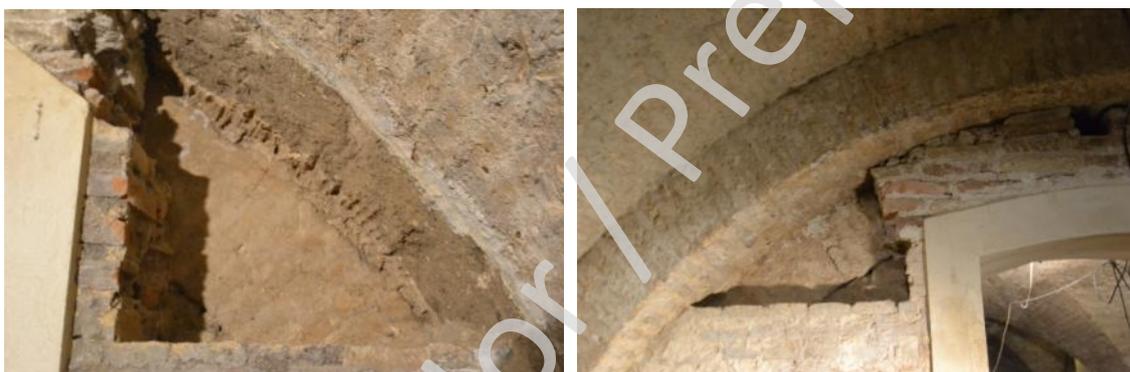
Láminas 17 y 18. Detalle del arco diafragma que une y sirve de transición entre la sala 3 y 2, uniendo solidaria y coetáneamente ambas bóvedas.

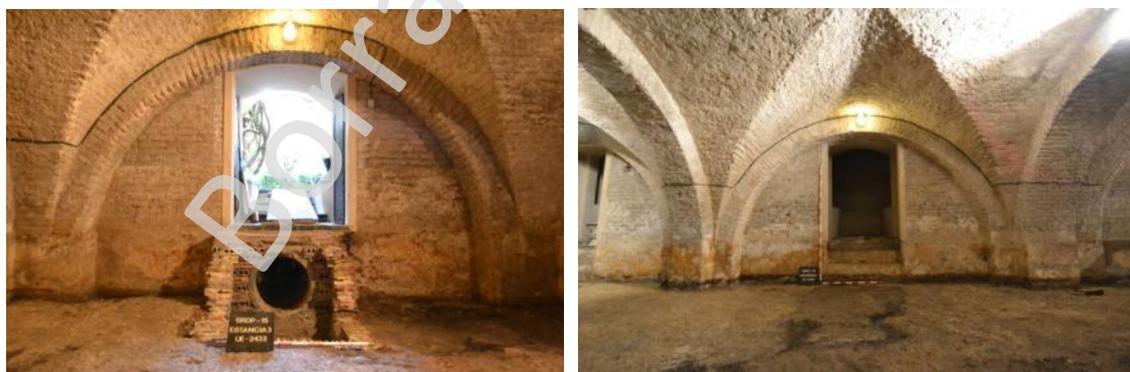
Láminas 19 y 20. Detalle de dos de los cuatro vanos ejecutados durante el siglo XVI. Dos de ellos se comunican con el Jardín de la Galera, mientras que los otros dos están actualmente cegados.

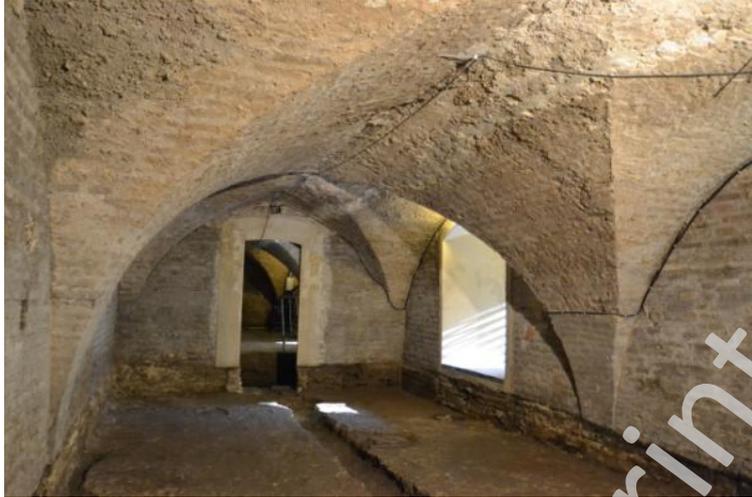
Lámina 21. Vista general del sector Este de la sala 2.

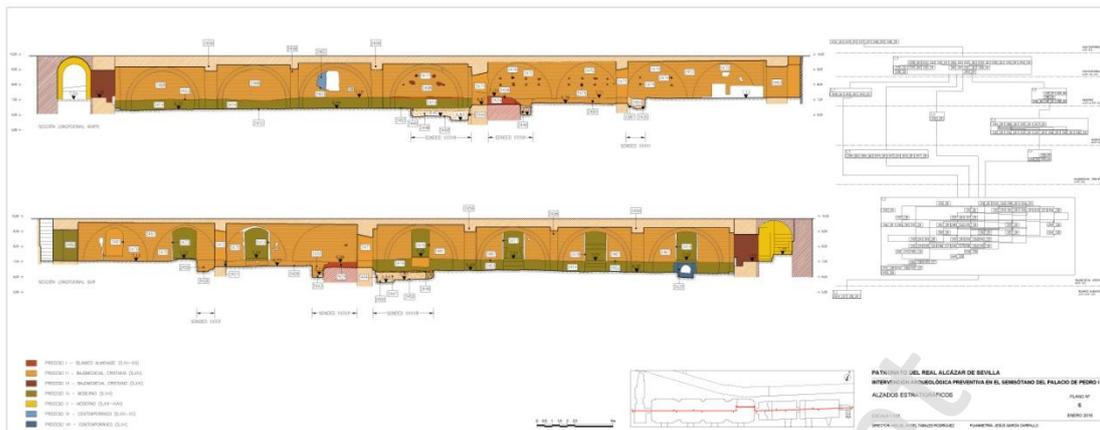
Plano 6. Alzados estratigráficos.

Como objetivos específicos pretendíamos resolver la secuencia constructiva del sótano y si éste reflejaba varias fases de construcción, como podía sugerir la forma dispar entre las salas, o si, al contrario, todo se efectuó en un único proceso. Un segundo objetivo se centraba en conocer el diseño de las estancias, su forma geométrica y análisis metrológico de sus estructuras. La caracterización tipológica de sus materiales constructivos y aparejos servirían igualmente para comparar sus muros con los del palacio que sobre el sótano se construyó (**planos 6 y 7**).

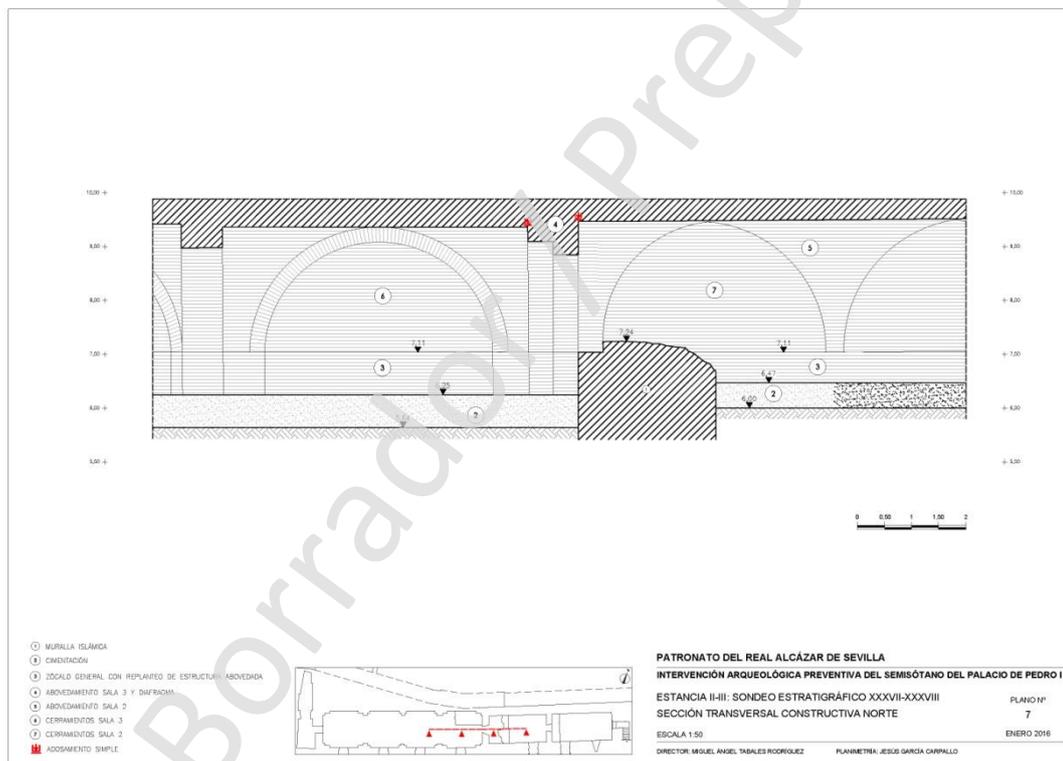
Plano 7. Estancias 2 y 3. Sondeos estratigráficos XXXVII y XXXVIII. Sección constructiva norte.

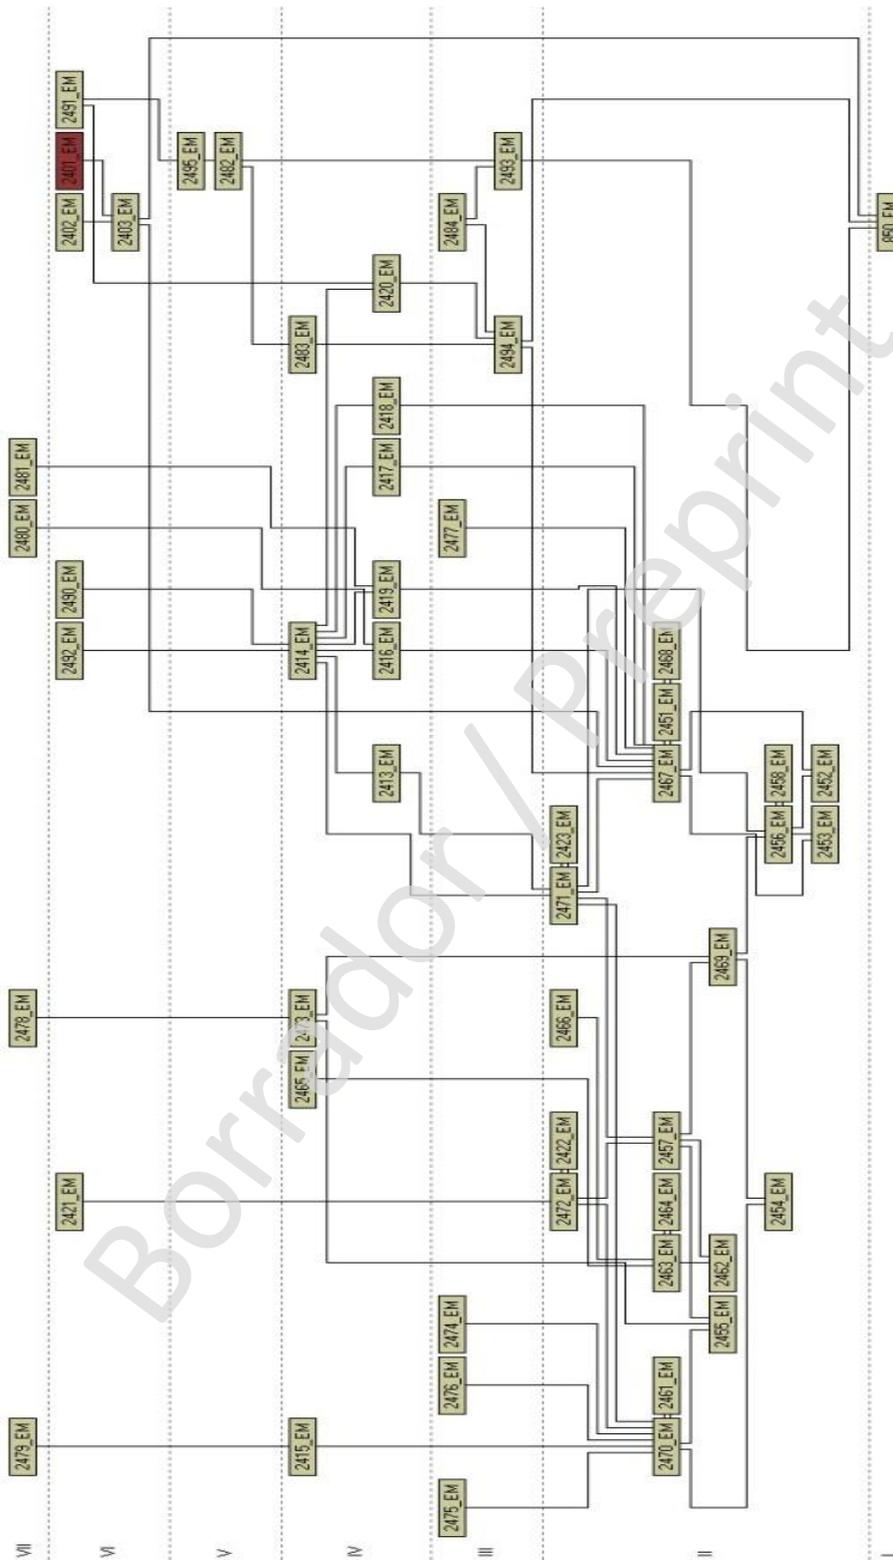
Figura 8. Diagrama estratégico de la actuación EM.

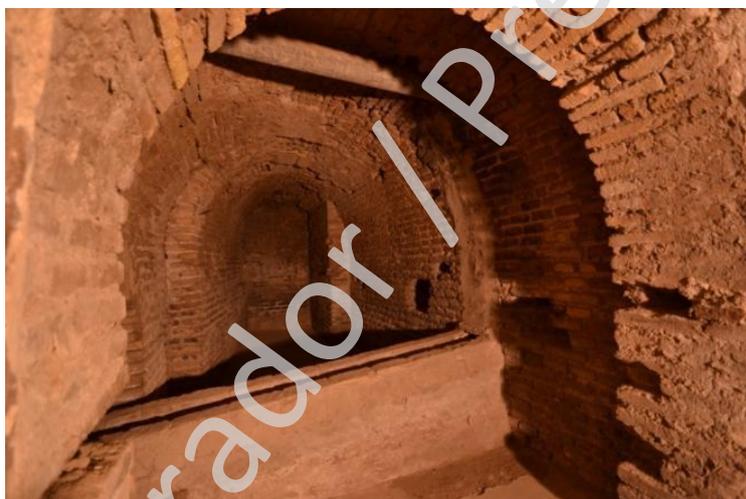
Lámina 23. Sótano del Rey Don Pedro. Estancia 4. Retrete del Rey. Muralla islámica al fondo.

Está presente en el límite norte del espacio del sótano denominado "Retrete del Rey", donde aparece desprovista de revestimiento sirviendo de apoyo a una bóveda latericia de cañón fechada a fines del siglo XVI y refactada mediante un zócalo de ladrillos que podría confundirse con un pie de aguja dada su posición pero que no es más que un refuerzo posterior a su construcción, probablemente del mismo momento en el que se constituyó la sala (**láms. 23 y 24**).

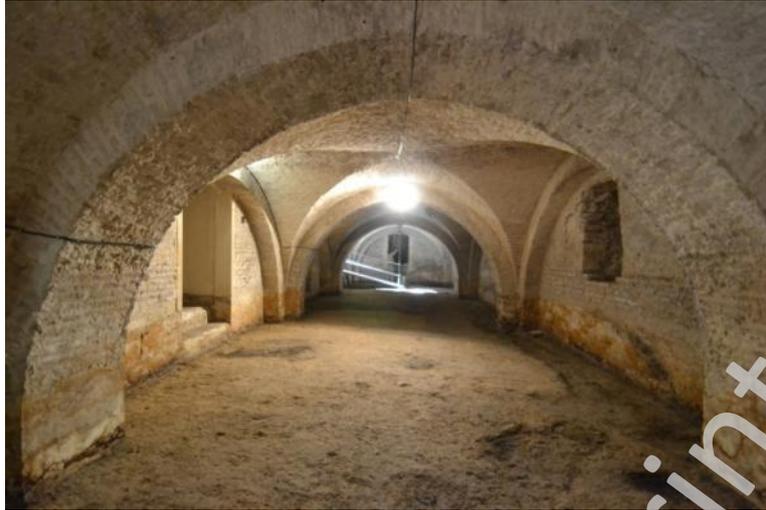
Lámina 24. Sótano del Rey Don Pedro. Butrón practicado en el muro norte (derecha) a fines del s. XIX.

La fábrica está solucionada a base de cajones de tapial muy compactos, con una composición rica en cal, arcilla anaranjada y zahorra. En la excavación del Patio de las Doncellas (Tabales 2002) no se pudo constatar la anchura de ninguno de los módulos encofrados, a pesar de que fueron localizados dos contactos de cajón; la unión era mediante capas finas de cal, sin hilada alguna ni listel latericio de separación. La profundidad era de 0'90 m., definiéndose dos escarpas de 0'16 m. en los dos primeros; el espesor, por su parte era de 2'10 m. La superficie, allí donde permaneció protegida, aparecía perfectamente calicastrada apreciándose las improntas de cuatro tablas horizontales por cajón de 0'22 m. así como las agujas de madera de sección rectangular cada 75 cm. entre cajones.

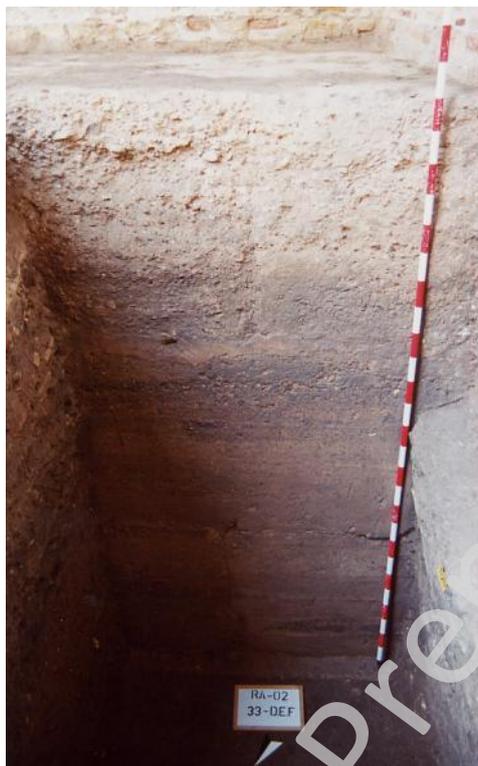
Lámina 25. Muralla norteafricana bajo la galería meridional del Palacio de Pedro I.

- La muralla no puede ser abbadí. La duda no afecta a la fase taifa ya que en cualquier caso su construcción es de pleno siglo XII.
- El primer suelo de guijarros posterior a su construcción es de mediados del XII.
- La construcción de la muralla supone la destrucción de los edificios levantados en el siglo XI (**lám. 25**).

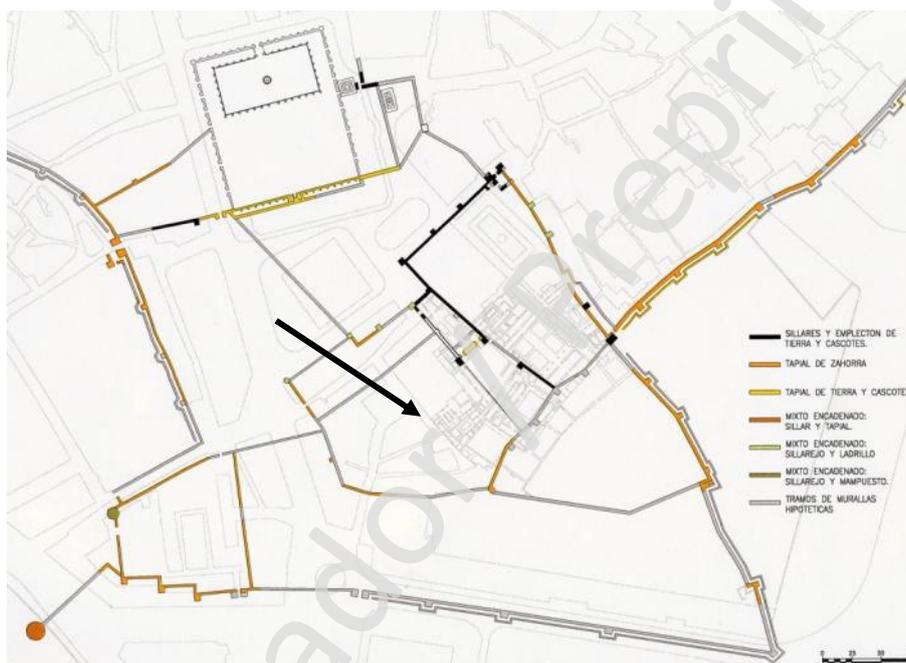
Figura 12. Tercer recinto. Medios del siglo XII.

En definitiva, el tercer proceso de ampliación del Alcázar, desde el punto de vista militar, se produce en una fecha tan tardía como mediados del siglo XII y para ello se suprime, corta y arrasa los múltiples edificios taifas preexistentes, subiendo la cota por sistema en más de un metro y estableciendo un programa edilicio que culminará a fines del siglo con la erección de una nuevo Alcázar (**fig. 12**).

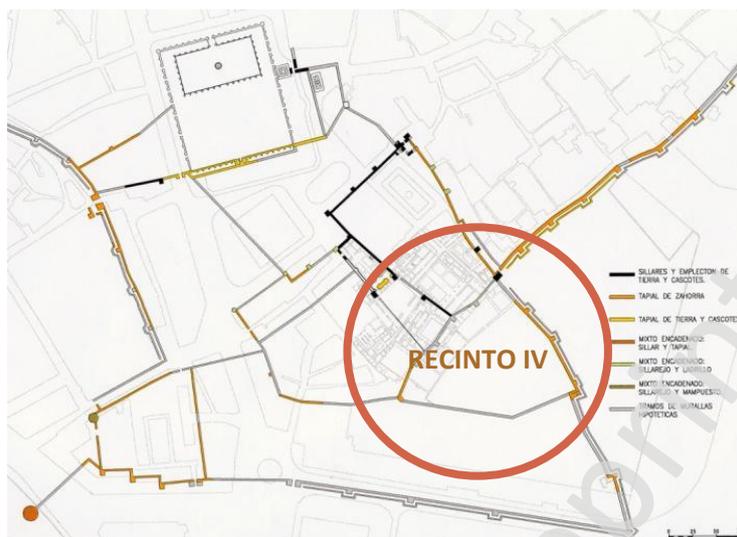
Figura 13. IV Recinto del Alcázar islámico. Siglo X.

tapial simple con árido de cascotes cerámicos con un espesor de 2'30 m. (a nivel de cimientos) (**fig. 13, lám. 26**).

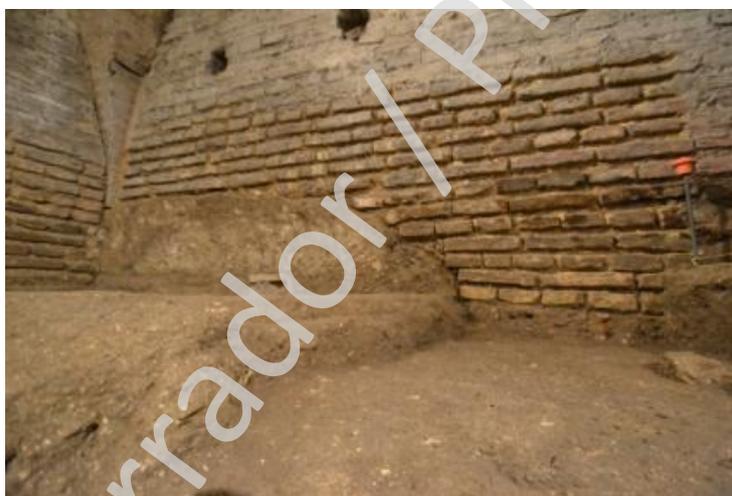
Lámina 26. Restos de la muralla localizada bajo la estancia 2 del semisótano.

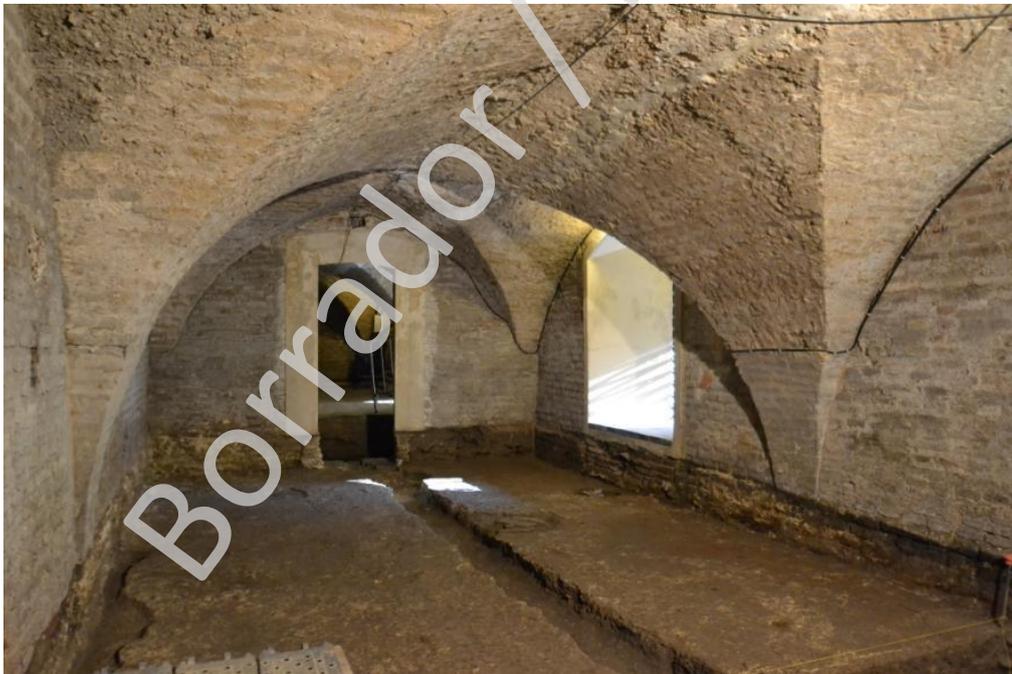
Lámina 27. Bóveda de crucería ojival de las estancias 1 y 2.

En síntesis, la construcción del sótano corresponde a un proceso unitario, realizado al mismo tiempo y cuyas diferencias formales obedecen a una diferencia funcional en el diseño global del edificio. Las características formales de las distintas estructuras, las idénticas dimensiones de sus elementos constructivos, avalan esta uniformidad. Sin embargo, la prueba categórica está en las relaciones estratigráficas entre los distintos elementos que muestran una secuencia constructiva que evidencia una coetaneidad en el proceso. La bóveda de las salas 1 y 2 apoya sobre dos arcos perpiñones en sus extremos que, en el caso del occidental, sirve además como soporte y transición entre esta cubierta y la de la sala 3, construida, por tanto, antes que la plementería de ambas bóvedas (**láms. 27-29**).

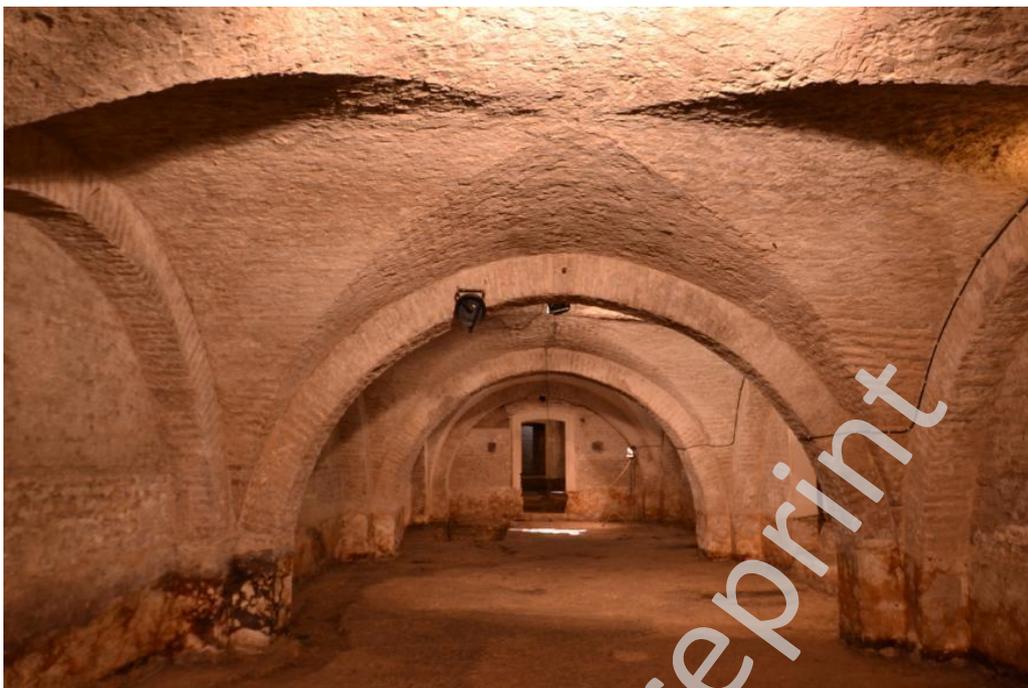
Lámina 28. Bóveda de crucería de medio cañón de la estancia 3.

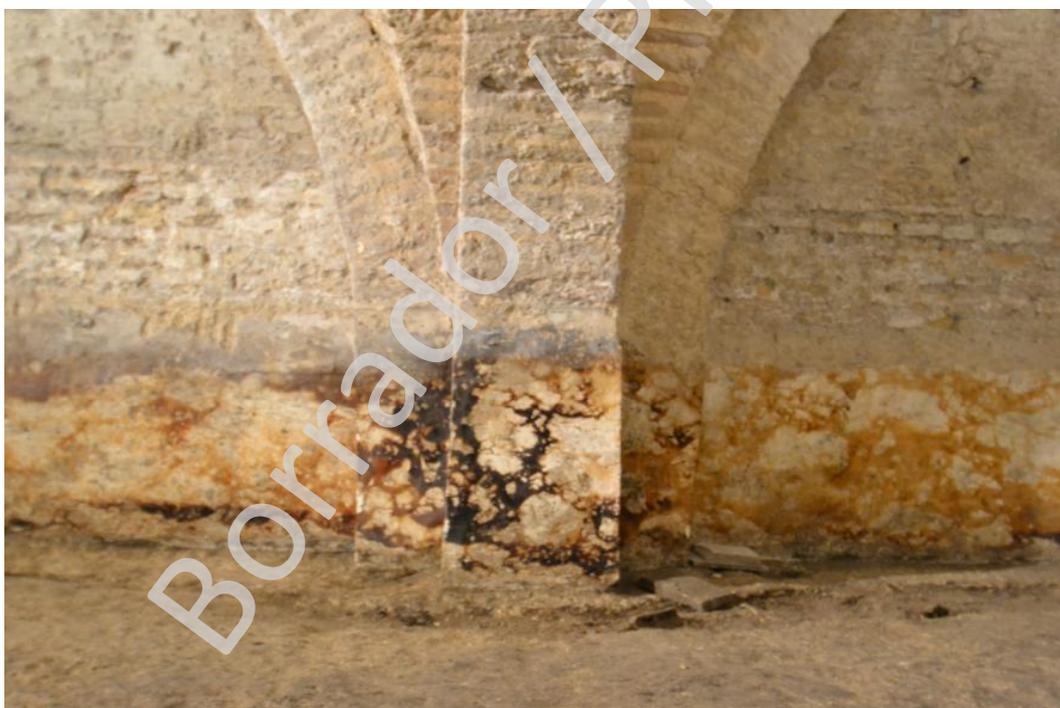
Lámina 29. Detalle de uno de los arcos perpiaños y arranque de las pechinas de dos tramos de bóveda de la estancia 3.

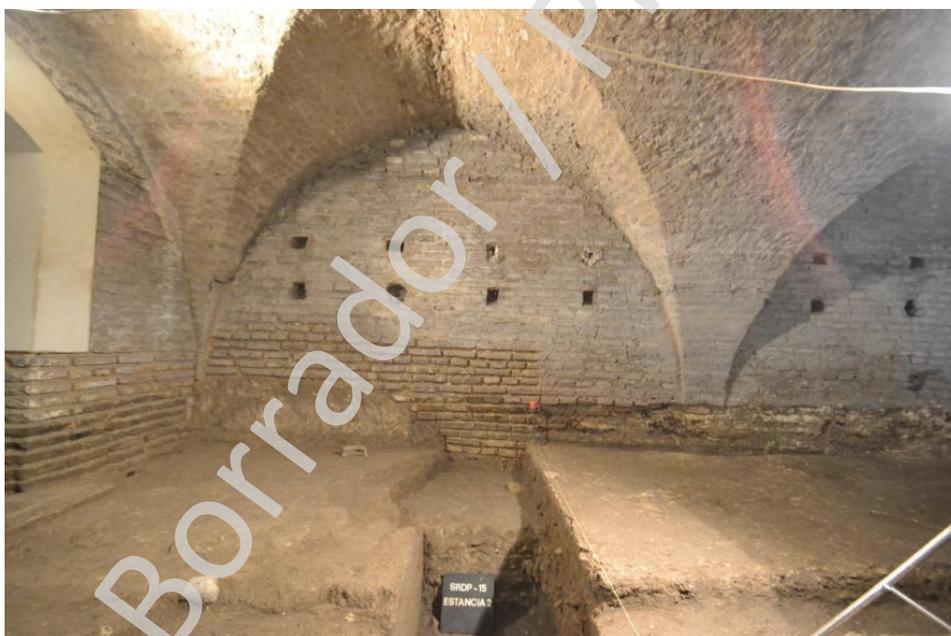
Lámina 30. Detalle de los empotramientos de estantes en la estancia 2.

de elementos para la sustentación correspondientes a las ue 2474, 2474, 2476 y 2477. De otro lado, las huellas que el tránsito continuado de personas y carretillas produjo sobre la superficie del pavimento, que produjeron un profundo desgaste de los mismos hasta su rotura.

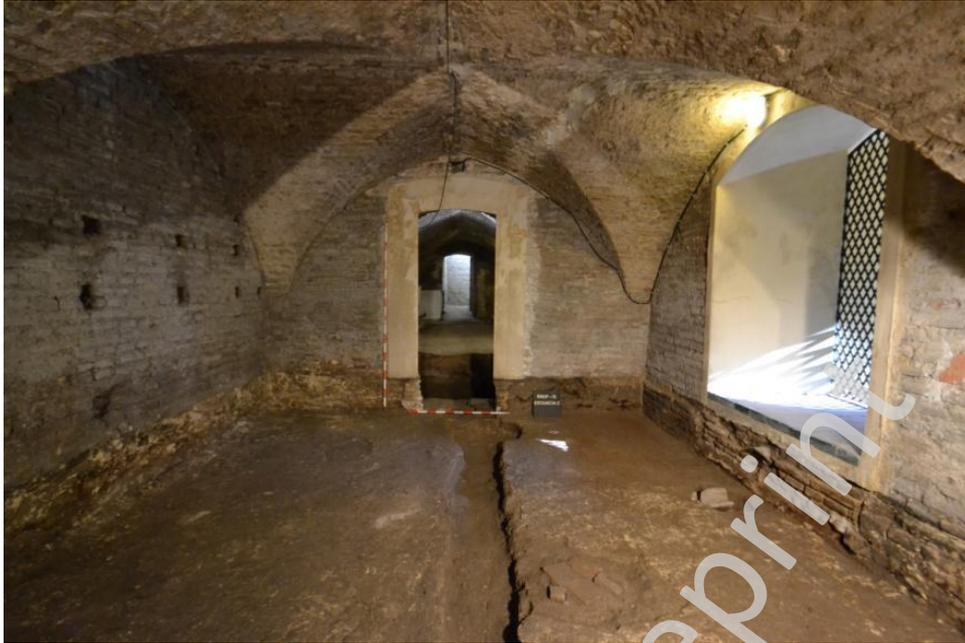
Lámina 31. Huellas de tránsito rompiendo el pavimento de la estancia 2.

Las ue 2394 y 2404 corresponden a sendas huellas longitudinales que han erosionado los pavimentos por el continuo tránsito de personas. La huella 2394 afecta al pavimento ue 2409 y discurre por el centro de la sala 2 desde el centro de la puerta que comunica con la sala 1 hasta la puerta que hace lo mismo con la sala 3. Afecta igualmente al escalón ue 2411, cuyo ladrillo central quedó destrozado lo que no puede justificarse sólo por el paso de personas y sí por el tránsito de carretillas que golpearían en el escalón para salvar la diferencia de cotas entre los pavimentos de la sala 2 y 3. El hueco de la puerta entre las salas 2 y 3 se pavimentó con losetas cerámicas que también aparecen desgastadas por la ue 2394 (**láms. 30 y 31**).
