ANUARIO ARQUEOLÓGICO DE ANDALUCÍA 2015

Excavación arqueológica en el sótano del Palacio de Pedro I del Alcázar de Sevilla.

Miguel Ángel Tabales Rodríguez, Alejandro Jiménez Hernández, Cristina Vargas Lorenzo, Ana Durán Jerez, Jesús García Carpallo

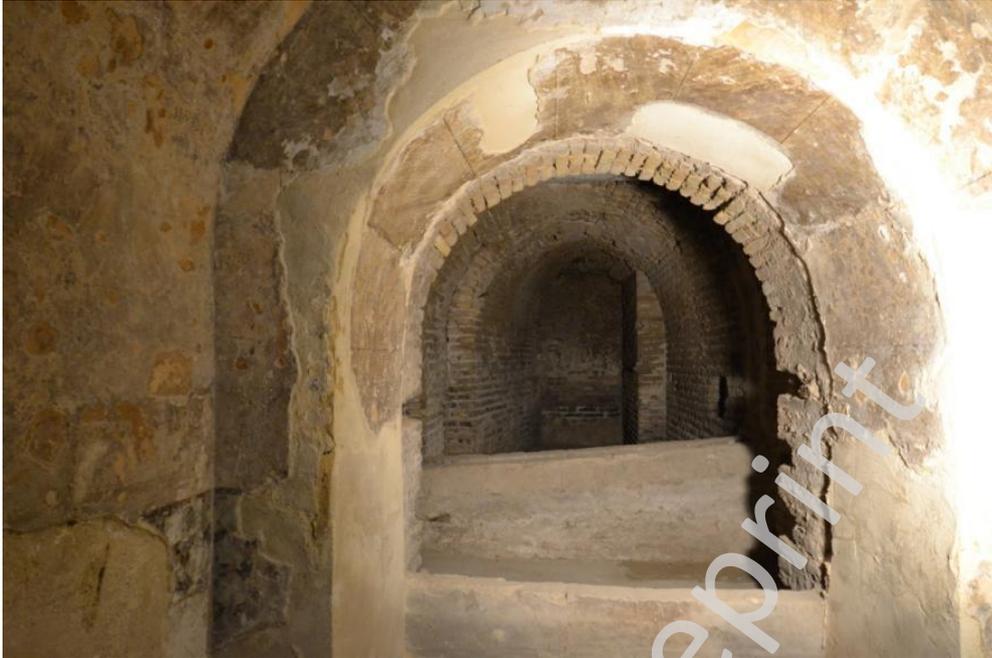
Lámina 32. Caja de escalera y espacio muerto de la estancia 4.

Posteriormente a la construcción del Palacio Mudéjar se añade un cuerpo en la esquina suroccidental del mismo que aloja el Retrete del Rey en planta alta. Se compone en la planta sótano de los muros 2493 y 2494 y la bóveda que los cubre (2484). El muro oriental (2494) se adosa al muro occidental del sótano (ue 2451) sin trabazón alguna lo que evidencia la construcción posterior de este cuerpo que no estuvo contemplado en el proyecto inicial. Tampoco hay constancia de que la sala 4 y la 3 estuvieran inicialmente comunicadas (**lám. 32**).

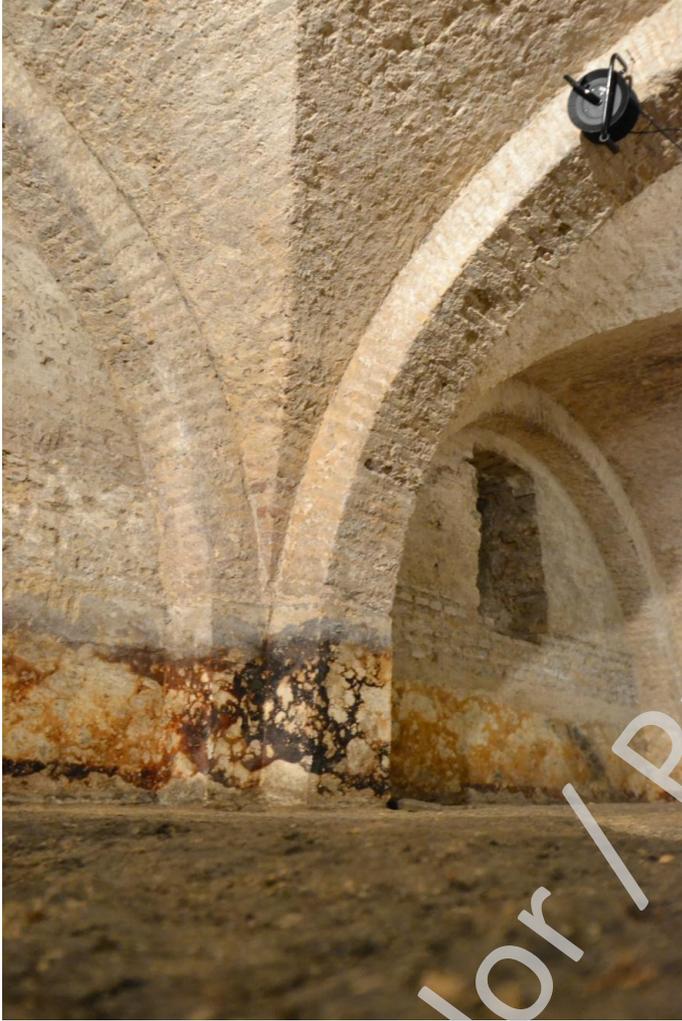
Lámina 33. Enlucido de la estancia 3 recuperado tras la excavación.

La sala 3 recibió un enlucido en sus paramentos (ue 2414) hecho que la diferencia del resto de las estancias del sótano. Se trata de un enlucido de cal que no evidencia signos de decoración y que daba cierto tratamiento cuidado a esta estancia (**lám. 33**).

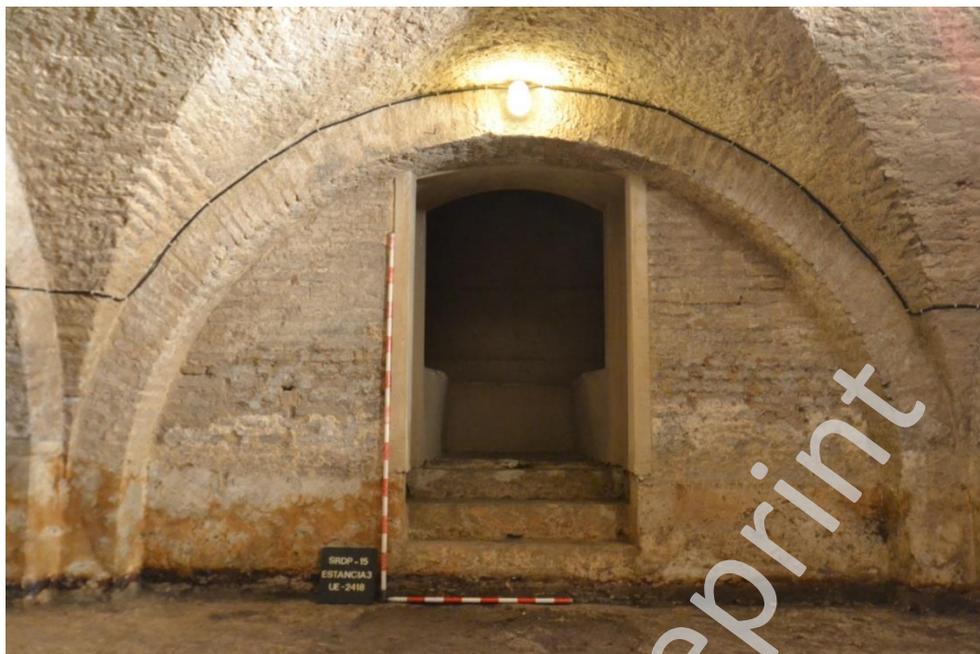
Lámina 34. Vista de una de las aperturas hacia los jardines tras la excavación. Se han recuperado los peldaños y pavimentos originales. Cada una de ellas ocupa el espacio de una antigua saetera de iluminación perteneciente al proyecto original del palacio.

En este proceso se abrió una puerta en el muro occidental del sótano habilitando un acceso entre las salas 3 y 4 (2420) al tiempo que se abría otra puerta de similares características a las anteriormente descritas hacia el jardín de la Galera (ue 2483). La sala 4 se pavimentó con loseta cerámica dispuesta a la palma con orla perimetral a soga (**láms. 34 y 35**).

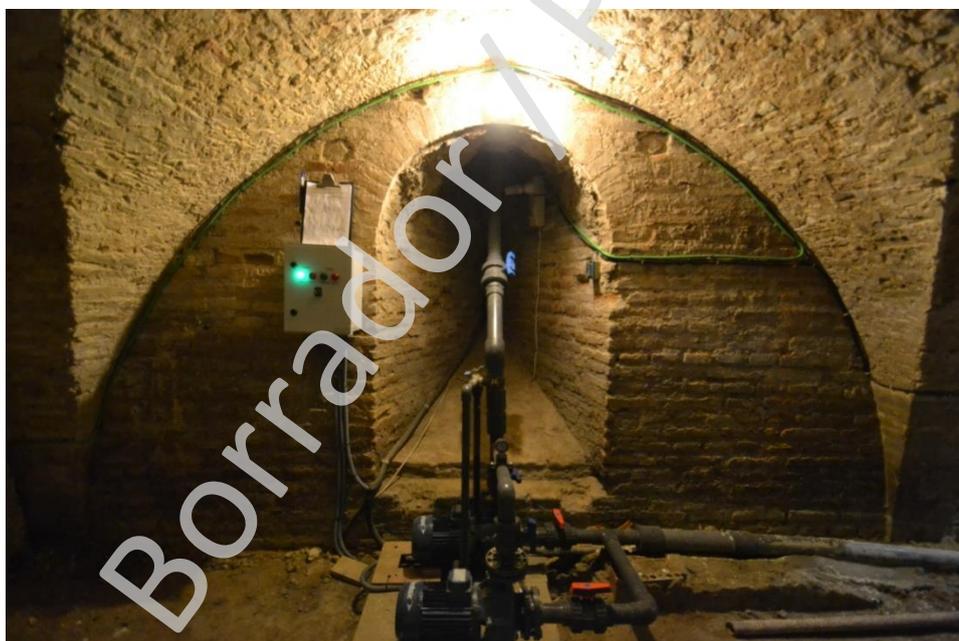
Lámina 35. Vista de la única saetera conservada correspondiente al proyecto original del Palacio del Rey Don Pedro. Las restantes fueron transformadas en accesos hacia los jardines durante el siglo XVI.

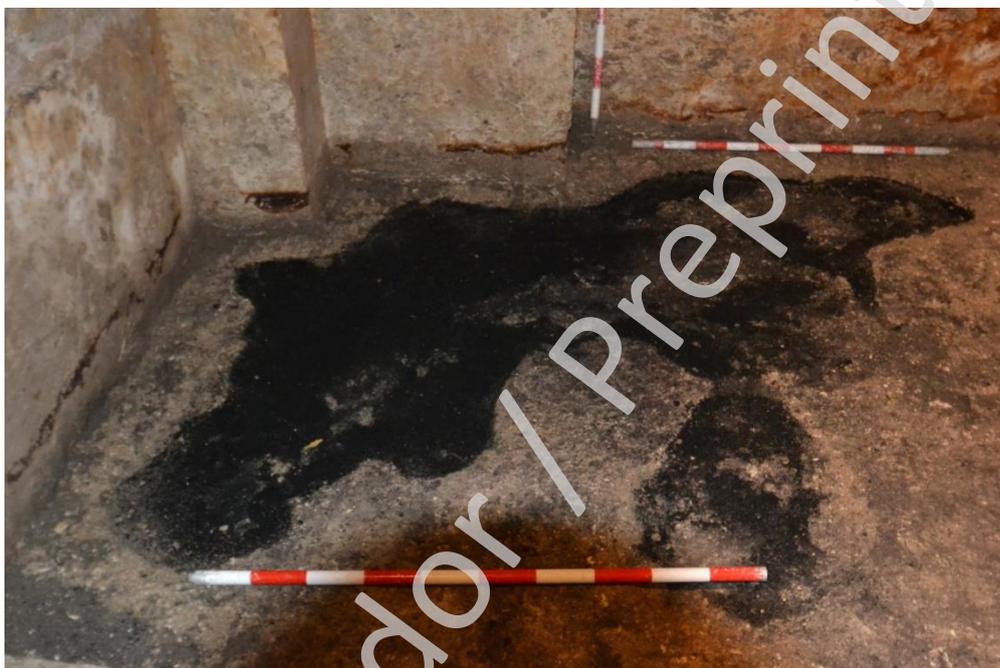
Lámina 36. Detalle de la ruptura en el pavimento dejando al descubierto la capa de ceniza de su preparación.

La apertura de las puertas hacia los jardines cambió el uso del sótano y el tránsito de las personas por estos nuevos espacios. Este nuevo flujo circulatorio quedó marcado sobre el pavimento, produciendo un desgaste en el suelo original concentrado en el entorno de las nuevas puertas. Esto queda más patente en la sala 3 donde la ue 2430 es una desgaste de gran tamaño del pavimento de cal junto a la puerta de acceso al jardín ue 2418. Desde este punto parte otra huella de rotura del pavimento, en este caso longitudinal, que se dirige desde 2418 a 2419 por el centro de la estancia (**lám. 36**).

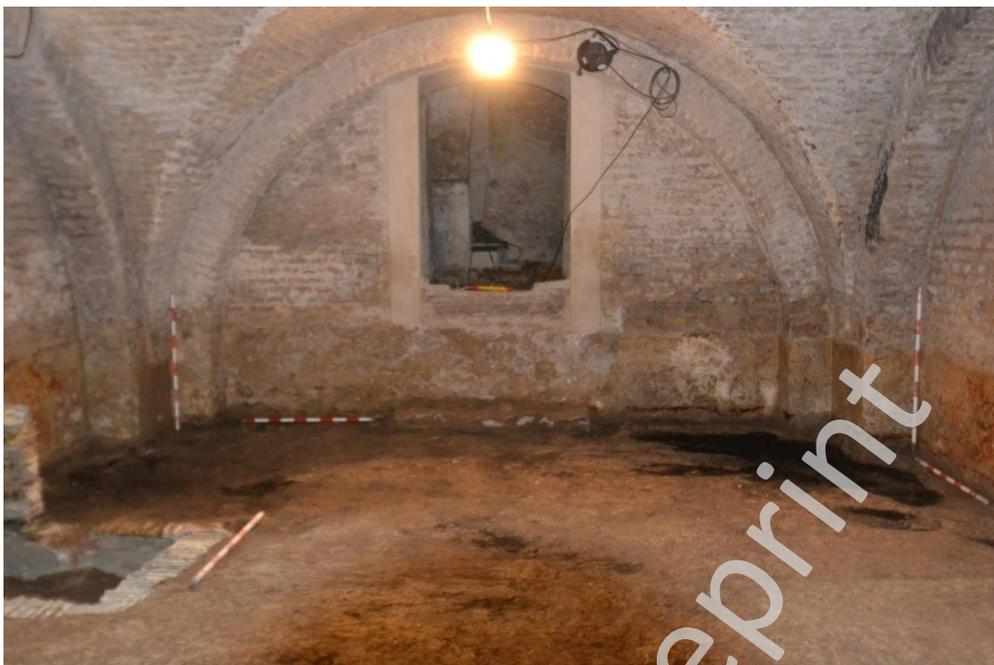
Lámina 37. Cerramiento del acceso desde la estancia 3 a la 4.

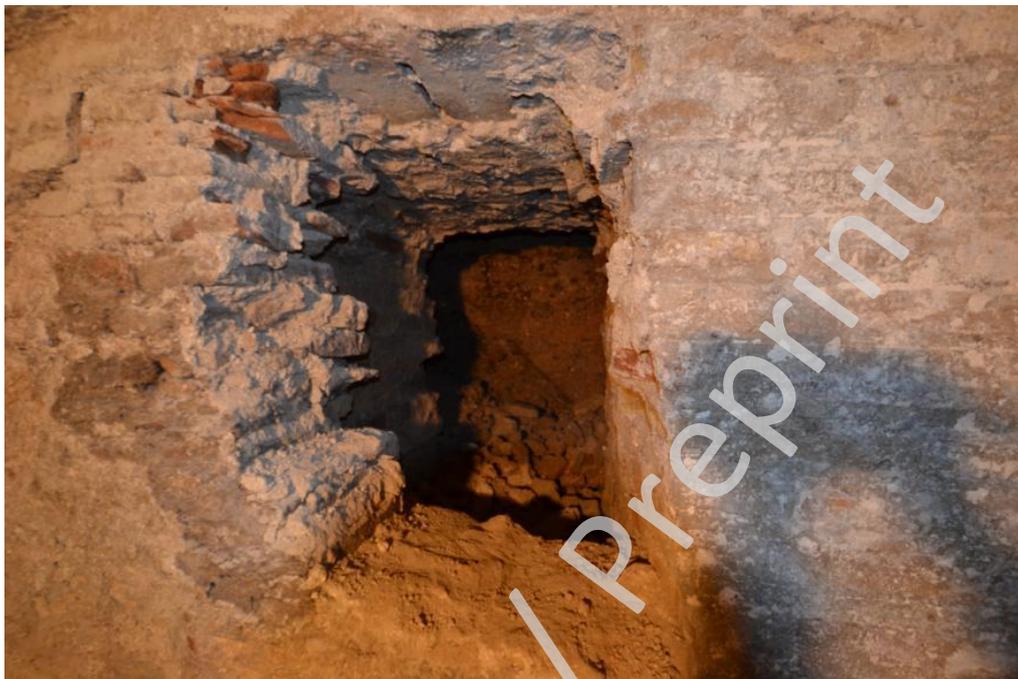
Lámina 38. Ruptura en el muro norte de la estancia 3 tras la cual se documenta la presencia de la muralla islámica.

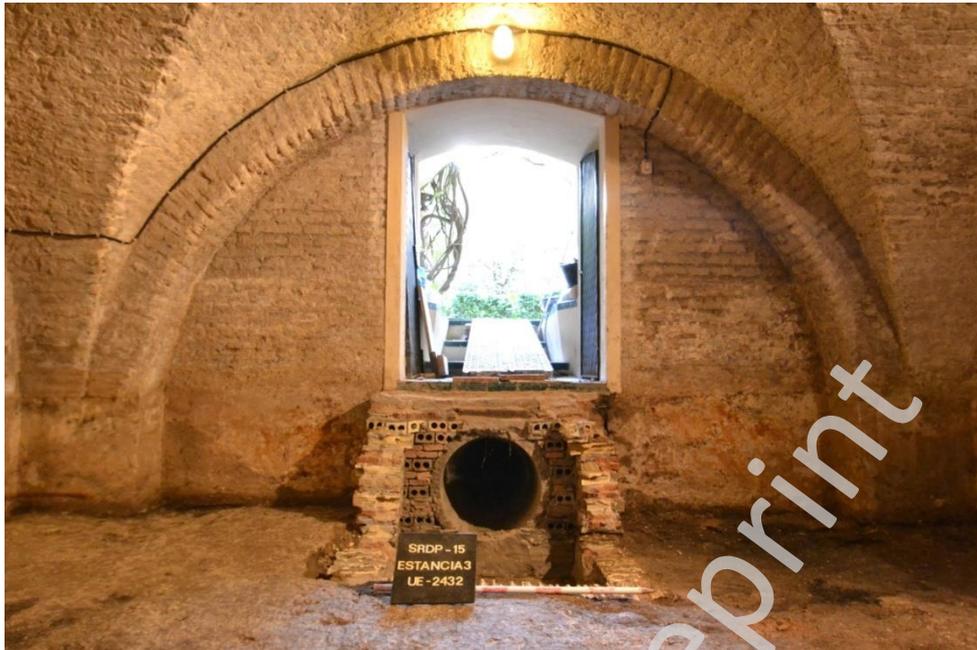
Lámina 39. Rebosadero en el hueco de uno de los accesos a los jardines.

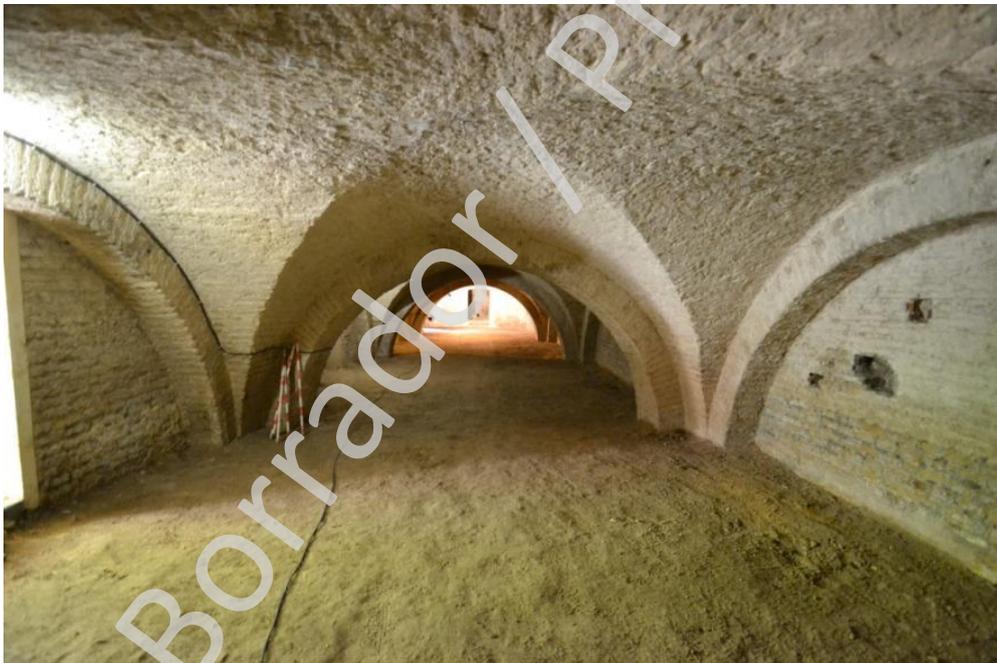
Lámina 40. Relleno final vertido a principios del s. XX. Estancia 3.

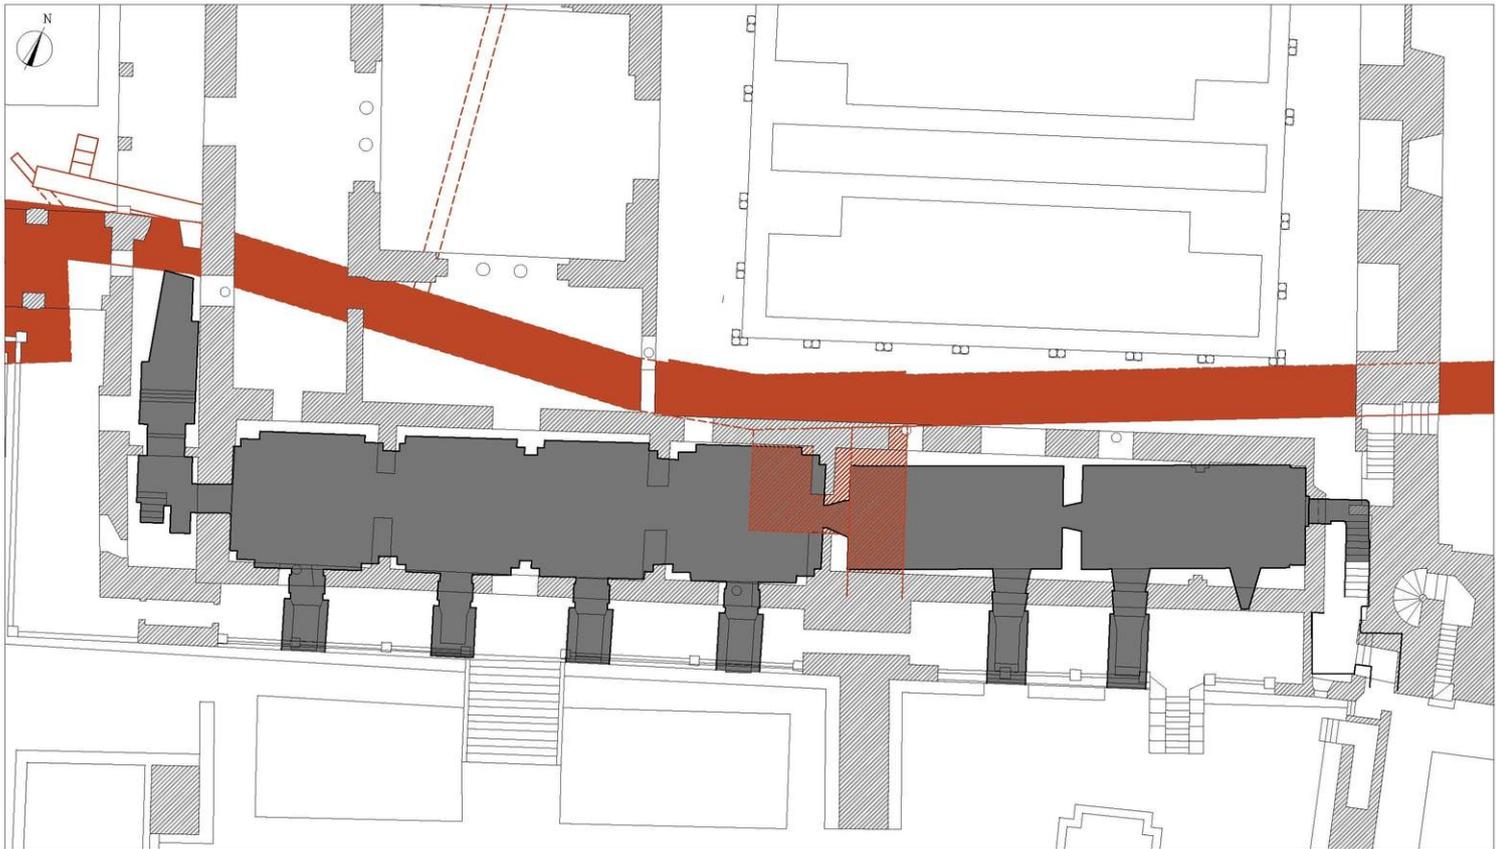
PLANO Nº
1
ENERO 2016

PATRONATO DEL REAL ALCÁZAR DE SEVILLA
INTERVENCIÓN ARQUEOLÓGICA PREVENTIVA EN EL SEMISÓTANO DEL PALACIO DE PEDRO I
SUPERPOSICIÓN PLANTA SÓTANO CON PALACIO DE PEDRO I

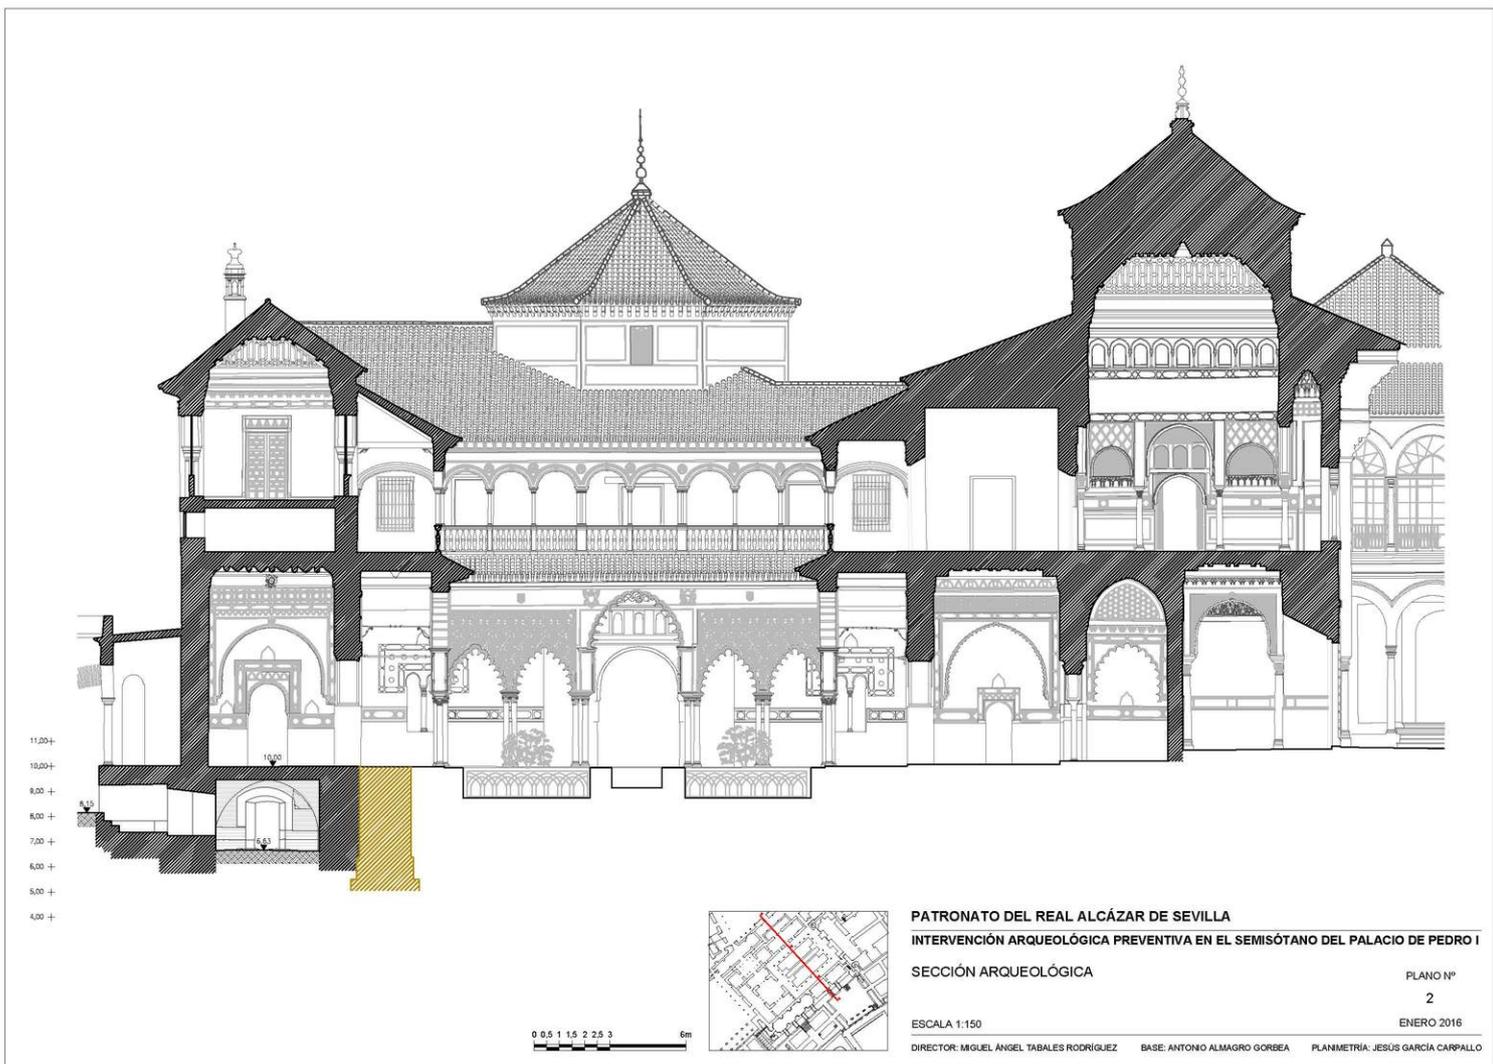
PLANO Nº
 2
 ENERO 2016

PATRONATO DEL REAL ALCÁZAR DE SEVILLA
INTERVENCIÓN ARQUEOLÓGICA PREVENTIVA EN EL SEMISÓTANO DEL PALACIO DE PEDRO I
SECCIÓN ARQUEOLÓGICA

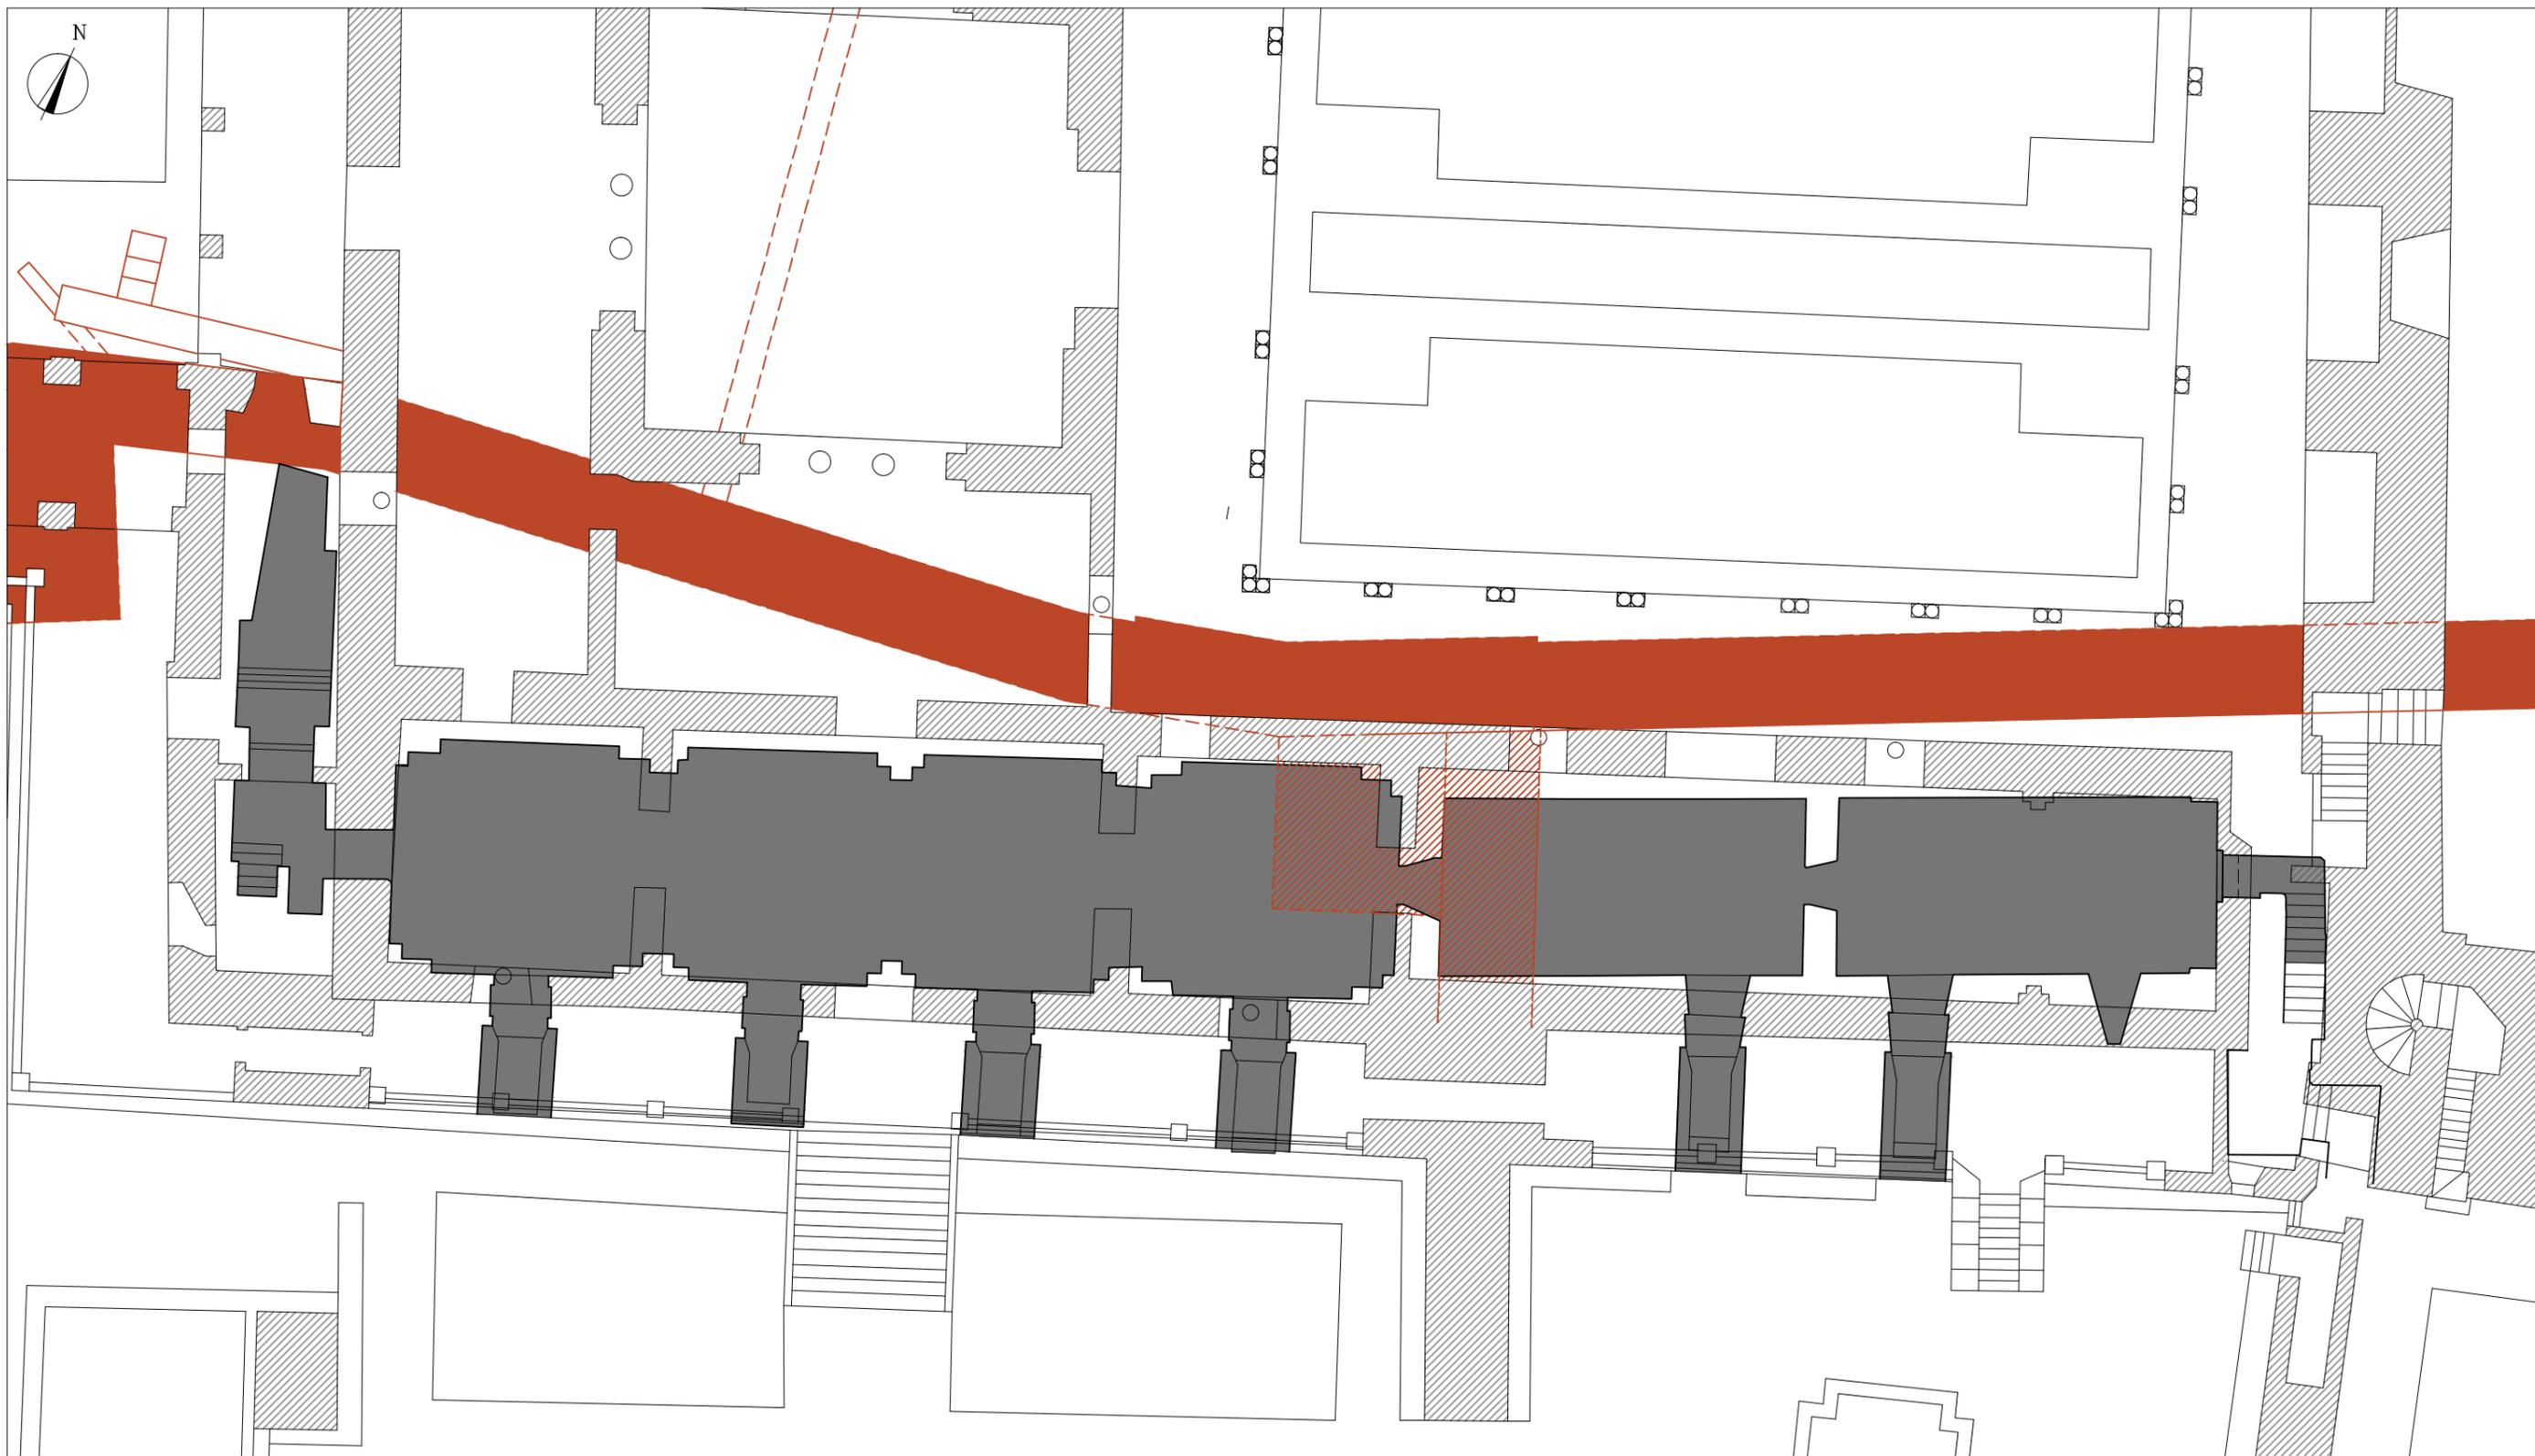
PATRONATO DEL REAL ALCÁZAR DE SEVILLA
INTERVENCIÓN ARQUEOLÓGICA PREVENTIVA EN EL SEMISÓTANO DEL PALACIO DE PEDRO I

SUPERPOSICIÓN PLANTA SÓTANO CON PALACIO DE PEDRO I

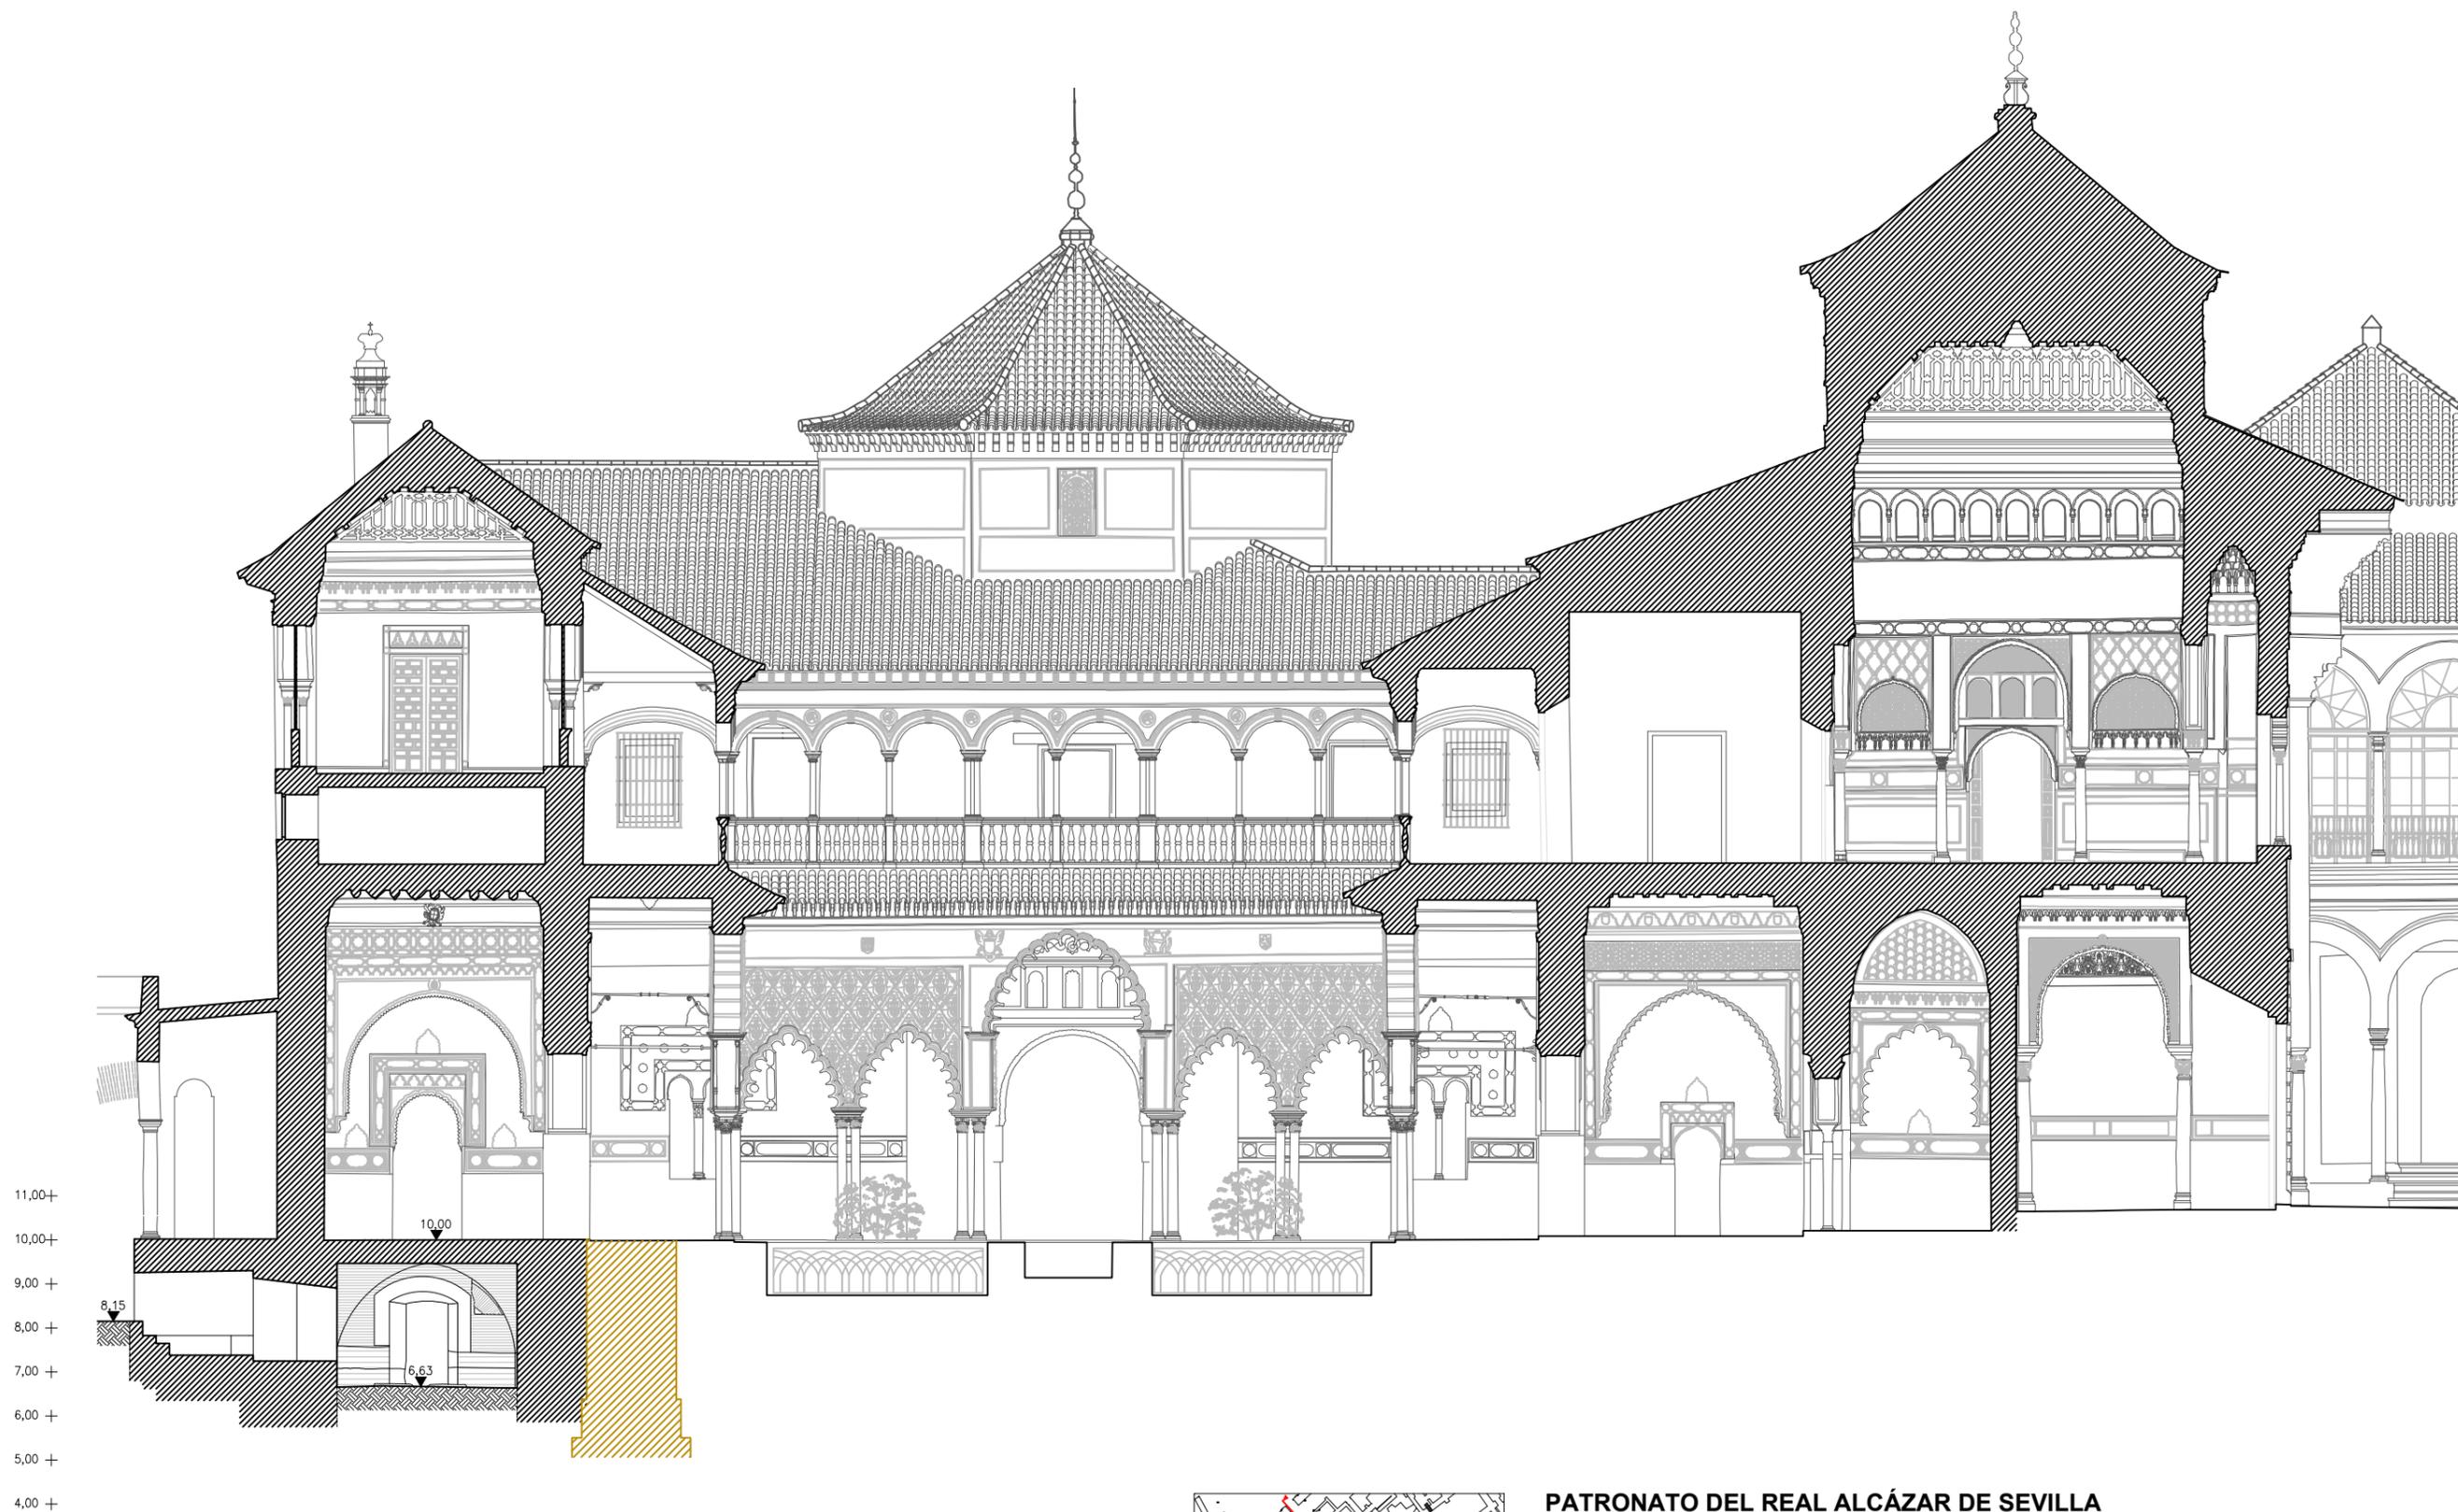
PATRONATO DEL REAL ALCÁZAR DE SEVILLA
INTERVENCIÓN ARQUEOLÓGICA PREVENTIVA EN EL SEMISÓTANO DEL PALACIO DE PEDRO I
SECCIÓN ARQUEOLÓGICA

ESCALA 1:150
