ANUARIO ARQUEOLÓGICO DE ANDALUCÍA 2016

ACTIVIDAD ARQUEOLÓGICA PREVENTIVA: CONTROL DE MOVIMIENTO DE TIERRA EN CALLE GRANADA, SAN LAUREANO Y CALLEJÓN HUERTO DEL AGUA DE BORNOS (CÁDIZ).

Resumen: Reflejamos los resultados de la actividad arqueológica realizada como consecuencia de la instalación de una red de distribución subterránea de media tensión, cuyos resultados han constatado una secuencia estratigráfica que abarca desde el siglo XVII al siglo XX.

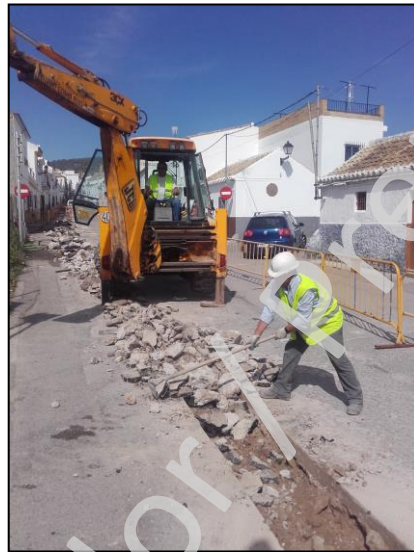
-Trabajo de campo. Ha consistido en el control visual a pie de obra del rebaje de una zanja de 0,60 metros de ancho por una profundidad que ha oscilado entre los 0,70 y 1,20 metros, dependiendo de la cota de obra prevista. La apertura de la zanja (Lám. I) se ha realizado por medios mecánicos y por niveles artificiales de 20 cms. como consecuencia de que, al ir pegada a la fachada de las casas, el proceso de rebaje tenía que ser muy preciso para no fracturar el sistema de desagüe de las viviendas.

Lámina I: Detalle los trabajos de apertura de la zanja.

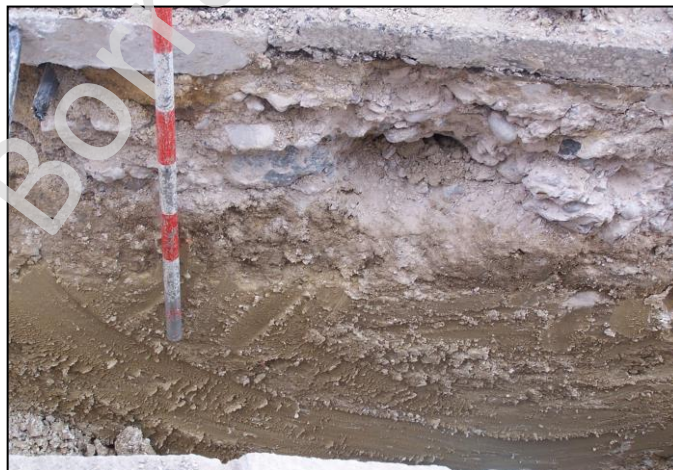
Lámina II: Detalle de la secuencia estratigráfica de la calle Granada.

porcentaje alto los fragmentos de cerámica común, vedríos y, ocasionalmente, algún pequeño fragmento de tegulae, correspondientes a diversas topologías y cronologías. Situado sobre este nivel se asienta el enchinado de la calle a base de guijarros de diversos tamaños entre los 10 y 20 centímetros (Lám. II), y además se observa en diversas partes del recorrido reparaciones así como pérdida del mismo generando estos dos niveles la unidad 3. Esta unidad queda amortizada por las unidades 1 y 2 que cerrarían la secuencia histórica tanto de finales del siglo XX como contemporánea.

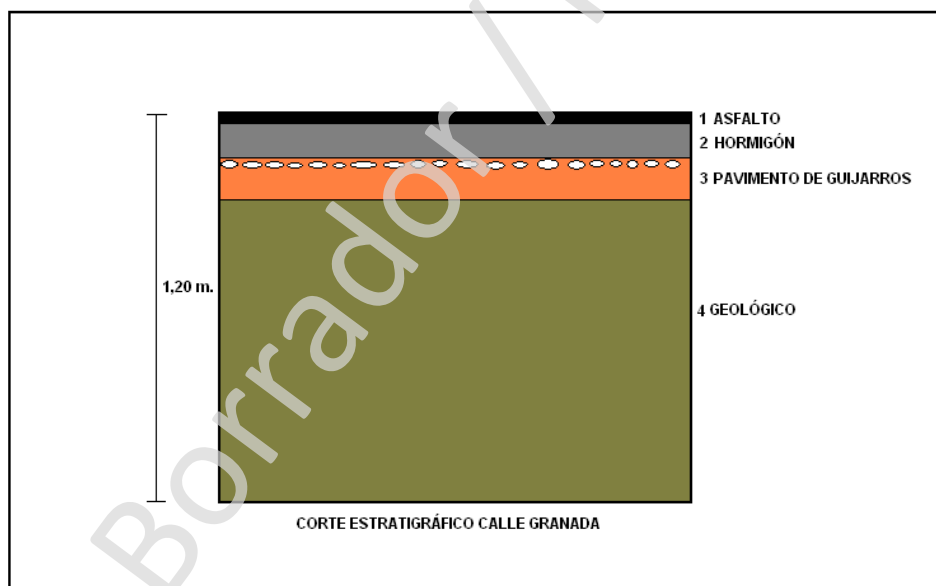
Se han observado en la intervención un total de 4 unidades estratigráficas, de ellas un nivel corresponde al depósito geológico sin inclusión de niveles arqueológicos, y las otras tres pertenecen a una fase histórica con distintas cronologías.

El desarrollo estratigráfico, de muro a techo, aparece en una secuencia a partir del estrato geológico compuesto de arcillas marronáceas y verdosas con componentes arenosos de color rojizo y algunas facies de gravillas que se observan a lo largo del recorrido, formando parte del sistema de depósitos correspondiente al pleistoceno (terrazas fluviales). También a una cota más alta en el recorrido de la calle aparecen niveles margosos blanco amarillentos (mioceno superior) que conformaría la unidad 4.

Figura 2: Secuencia estratigráfica calle Granada.

U.E. 1. Pavimento de asfalto de 10 centímetros. Cronología: Siglo XX.

U.E. 2. Nivel de hormigón y guijarros, de unos 20 centímetros de potencia y que forman parte de la cimentación de pavimento de asfalto. Cronología: Siglo XX.

U.E.3. Pavimento de guijarros sobre base preparada de tierra compactada para instalación del mismo de unos 20 centímetros. Cronología: Siglos XVII-XVIII.

U.E. 4. Nivel geológico. Cota: 1,20 m. Cronología: Pleistoceno.

La secuencia observada en la calle Granada ha aportado un total de 4 unidades estratigráficas, obtenidas durante la apertura de la zanja para la instalación de una línea subterránea de media tensión para suministro eléctrico. Este estudio estratigráfico nos indican y refuerza los datos de estudios arquitectónicos de los edificios existentes hoy en día y de la creación de esta calle dentro del entramado urbano de época moderna y de un momento cronológico entorno a los siglos XVII-XVIII, hasta llegar al siglo XX

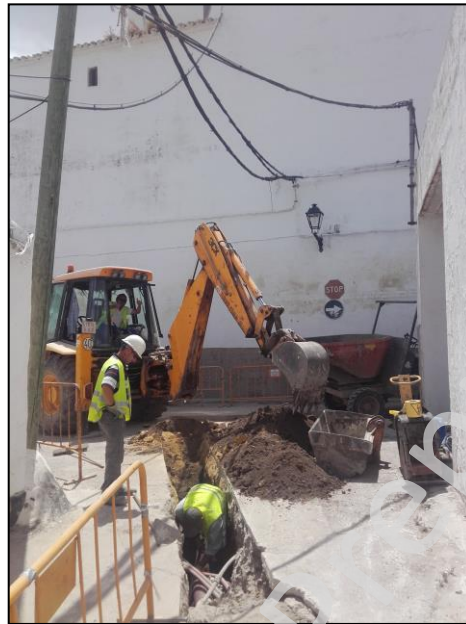
Lámina III: Detalle los trabajos de apertura de la zanja en Callejón del Agua

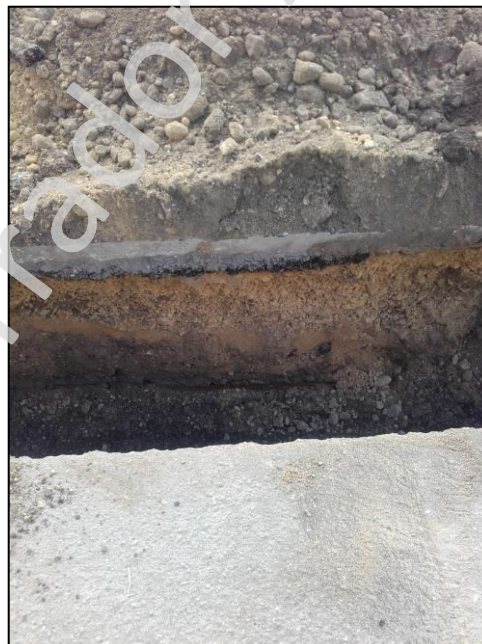
Por un lado, se observan 3 unidades estratigráficas, presentando esta primera parte de la calle de muro a techo lo siguiente. Un estrato de tierras negras o de bujeo, muy limpias de entre 60 a 70 centímetros que documenta la unidad 3. Directamente sobre este suelo de cultivo aparece representada en esta secuencia una capa de sub-base amarilla, que corresponden a materiales miocénicos (areniscas) cuya función es servir

de soporte de la capa de asfalto que seguidamente se superpone a esta, y que representan a las unidades 2 y 1, respectivamente.

Lámina IV: Detalle de la secuencia estratigráfica de la calle San Laureano.

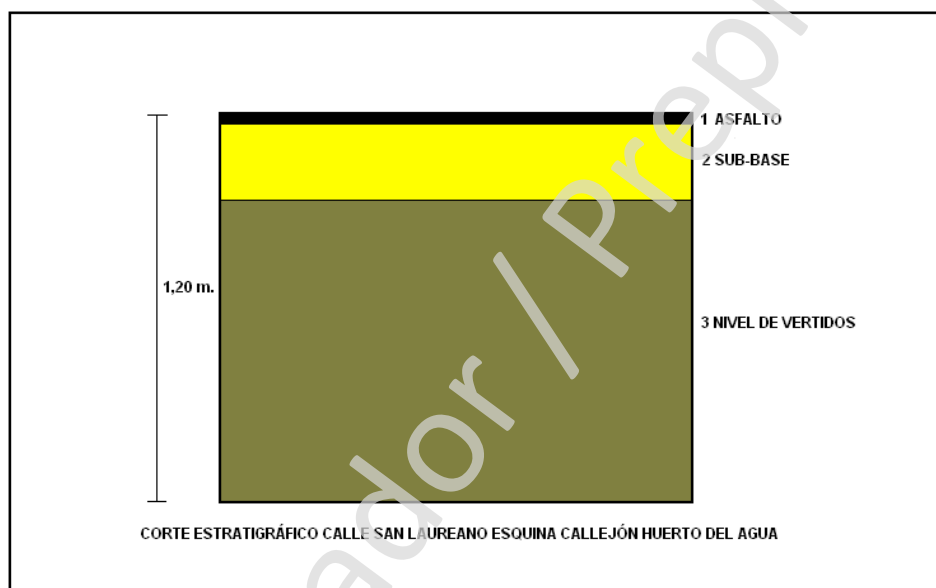
Por otro lado, en la segunda mitad de esta calle esquina con el Callejón Huerto del Agua, aparecen también representadas las unidades 1 y 2 con el mismo desarrollo en

este tramo, salvo que en algunos puntos -a mitad de la calle- la unidad estratigráfica 2 adquiere una potencia mayor (sub-base de arenisca) por hundimiento de la calle y posterior reparación del pavimento (Láms. VII y VIII). Debajo aparece un nivel de vertidos que recorre este tramo, entre los que destacan materiales pétreos, guijarros de gran tamaño, material de fábrica de muros como ladrillos, restos de sillarejos, fragmentos de tejas, restos cerámicos, incluso restos con cronología del siglo XX etc., con una potencia de 60 y 70 centímetros y que representa a la unidad 3.

Figura 3: Estratigrafía de la calle San Laureano esquina Callejón Huerto del Agua.

U.E. 1. Pavimento de asfalto de 10 centímetros. Cronología siglo XX.

U.E. 2. Nivel de sub-base de areniscas miocénicas de 20 a 30 centímetros de grosor en el recorrido de la calle excepto puntualmente la zona afectada por hundimiento de la calle donde alcanza hasta los 60 centímetros. Cronología siglo XX.

U.E. 3. Estrato de vertidos para colmatación de la calle con inclusión de diversos materiales de entre 60 y 70 centímetros de potencia y muy compacto, presenta diversas coloraciones. Cronología siglo XVIII-XX.

La secuencia en la calle San Laureano esquina Callejón Huerto del Agua nos señala, por un lado, la posibilidad de que ésta formara parte del área Huerto del Agua, al aparecernos los niveles de vertisoles, suelos de cultivo típicos de esta zona. Por otro, que el nivel de colmatación de esta calle que, por ahora desconocemos su cronología con exactitud, es un hito a tener en cuenta que refleja el proceso de elevación de cotas de calles dentro de la población y en un sector tan cercano como es la plaza del Ayuntamiento y Calle San Sebastián, solo separado por la iglesia y las cuadras, de la calle San Laureano.
