ANUARIO ARQUEOLÓGICO DE ANDALUCÍA 2016

ACTIVIDAD ARQUEOLOGICA DE URGENCIA EN CALLE ARGANTONIO, 1

(CÁDIZ)

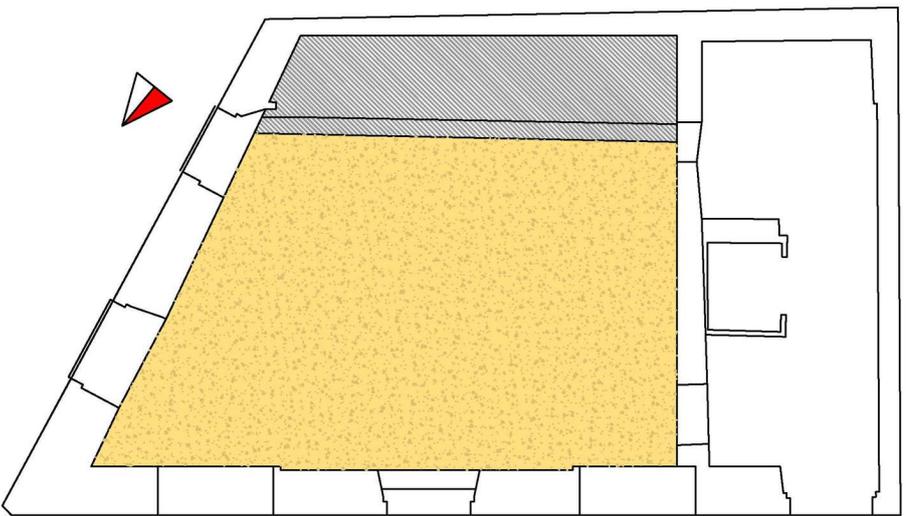
FIG. 1

UE 04: ROCA OSTIONERA

UE 05: MURO DE CONTENCIÓN.

EXCAVACIÓN ARQUEOLÓGICA URGENTE EXCAVACIÓN EN EXTENSIÓN
AMPLIACIÓN DE HOTEL EN CALLE ARGANTONIO Nº 1, CÁDIZ
PLANTA GENERAL Y FOTOGRAFÍAS. FASE 1: EDAD MODERNA.

En paralelo el lado Este de nuestra área de intervención aparece una estructura muraria (UE5). Este muro se halla bajo la UE1 a una cota de -0,40 m. y llega hasta la cota final de -3,40 m. asentándose en la roca natural (UE4). Se trata de un muro de mampuestos conformados con piedras ostioneras y calcáreas de mediano tamaño trabadas con una argamasa grisácea. La cara, que se presenta hacia el oeste, se encuentra enlucida con cal y a sus pies se documentan restos de dicho material. En el extremo Norte de este muro documentamos una atarjea cuadrangular a una cota de -1,20 m. Interpretamos esta estructura muraria como un muro de contención que marcaría la existencia de 2 alturas diferentes en el terreno. Así, este muro serviría para separar una zona urbanizada de una zona más baja inundable donde se situarían las arenas con cerámicas con concreciones marinas y malacofauna (UE3) y la roca ostionera natural (UE4). Esto explicaría también la existencia de una atarjea para verter aguas hacia dicha zona no urbanizada.

Una primera fase, de inicios de la Edad Moderna, donde se encontraría el muro de contención (UE5) marcando el límite de una zona urbanizada frente a otra zona más baja inundable por el mar en las mareas altas donde se hallaría la roca ostionera (UE4) y las arenas (UE3) donde hemos hallado una cerámica almohade con concreciones marinas (Lám.III Materiales) y algunas cerámicas romana rodadas. Este muro de contención (UE4) se dataría en la Edad Moderna, lo que se denota por el tipo de mortero empleado. Hay que señalar que ya en el dibujo de Cádiz de 1513 que se conserva en el Archivo General de Simancas aparece representada una pequeña ensenada y un muro de contención en esta zona de la ciudad (Lám.IV).

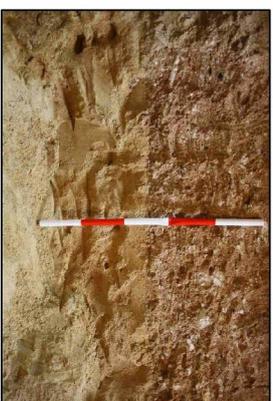
UE 03: ARENAS

Bajo el nivel de vertidos aparece un estrato de arenas claras con algunos cantos y malacofauna (UE3) donde localizamos una olla almohade con concreciones marinas lo que evidenciaría que habría estado sumergida bajo el agua. También hallamos en este estrato algunas cerámicas romanas rodadas como un fragmento de tégula y 2 asas de ánforas. Estas arenas tienen una potencia de unos 0,50 m. y en su cota inferior entran en contacto con la roca calcarenita bioclástica conocida como “roca ostionera” (UE4), que se encuentra muy cementada.

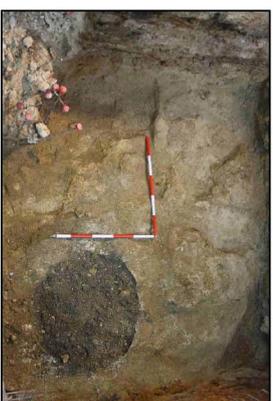
UE 04: ROCA OSTIONERA

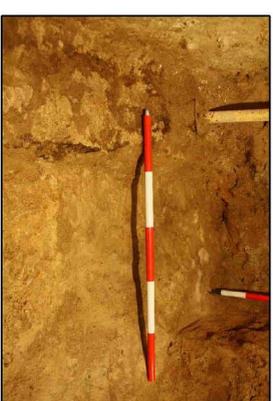
CONTACTO UE 04 Y UE 05

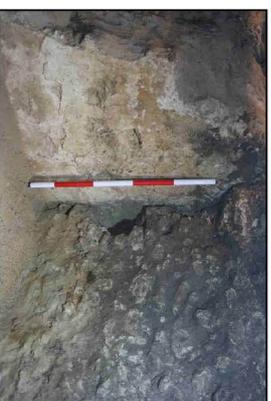
UE 05 CON UE 06 ADOSADO

Su extremo Este se adosa al muro UE5.

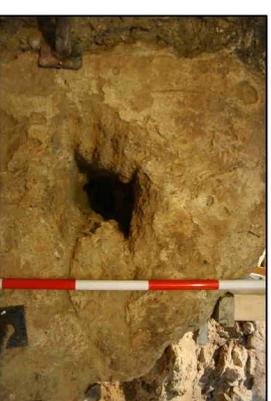
UE 05: DETALLE ATARJEA.

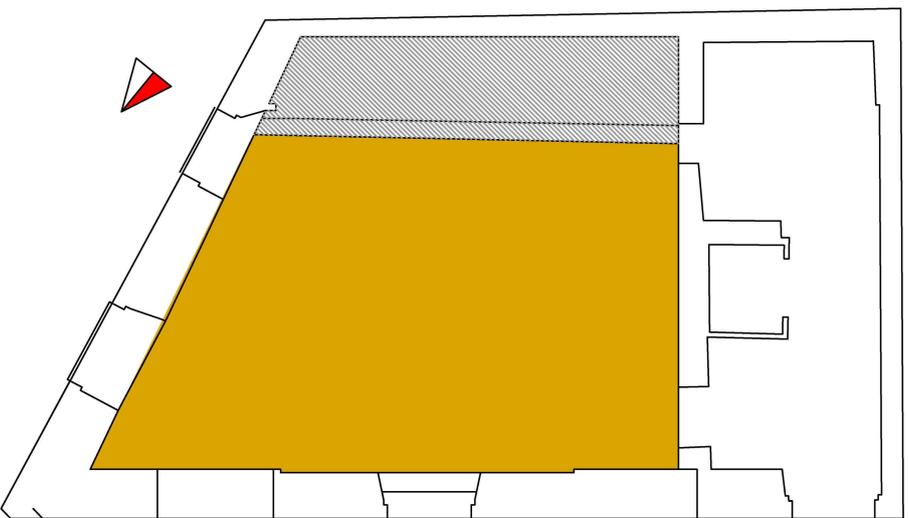
FIG. 2

EXCAVACIÓN ARQUEOLÓGICA URGENTE EXCAVACIÓN EN EXTENSIÓN
AMPLIACIÓN DE HOTEL EN CALLE ARGANTONIO Nº 1, CÁDIZ
PLANTA GENERAL Y FOTOGRAFÍAS. FASE 2: EDAD MODERNA.

Bajo éste, aparece un nivel de vertidos (UE2) que se conforma en capas de cenizas con abundantes restos óseos y cerámicas modernas entre capas de arena fina que alcanza una potencia de 2,48 m. Entre estas cerámicas sobresalen en número los fragmentos de cántaros junto a jarros con vedrío melado, morteros con vedrío verde y platos y escudillas de loza blanca. Entre los restos óseos destacan los restos de ganado caprino, junto a otros de ganado bovino y alguno de porcino. Los huesos hallados pertenecen a partes de estos animales que no se consumen, como las cornamentas, por lo que podrían corresponder a deshechos propios de una carnicería. Entre este nivel y el inferior

En una segunda fase, avanzada la Edad Moderna, se procedería al relleno de la zona inundable con vertidos procedentes de una cercana carnicería, como así atestiguan los restos óseos, sobre todo de ganado caprino, junto a bóvidos y suidos, y las cerámicas modernas (UE2) donde abundaban los cántaros junto a lebrillos, jarros, escudillas... La existencia de esta carnicería en la esquina de las actuales calle Argantonio y Corneta Soto Guerrero quedaría refrendada en la propia nomenclatura de la calle Argantonio, que se denominaba “Carnicería de Manzano” y luego “Carnicería de los Flamencos” entre los siglos XVII y XVIII (Smith, 1913).

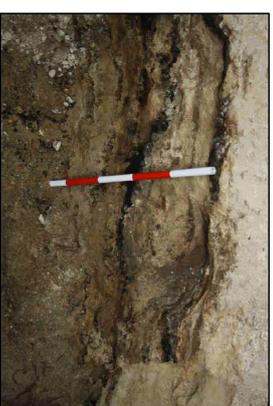
UE 02: RELLENO MODERNO.

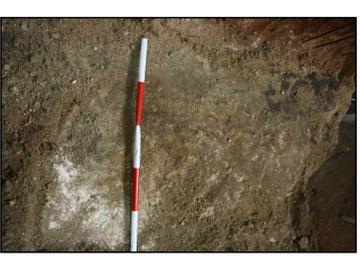
UE 08: LECHADA DE CAL.

documentamos, sólo en su extremo oeste, una lechada de cal (UE8), de 0,05 m. de grosor, que marcaría el inicio de los vertidos. Asociado a este nivel inferior de la UE2, en contacto con UE8, hallamos varios galbos de búcaros de con engobe rojo y mica de cerámica portuguesa o extremeña del s. XVII.

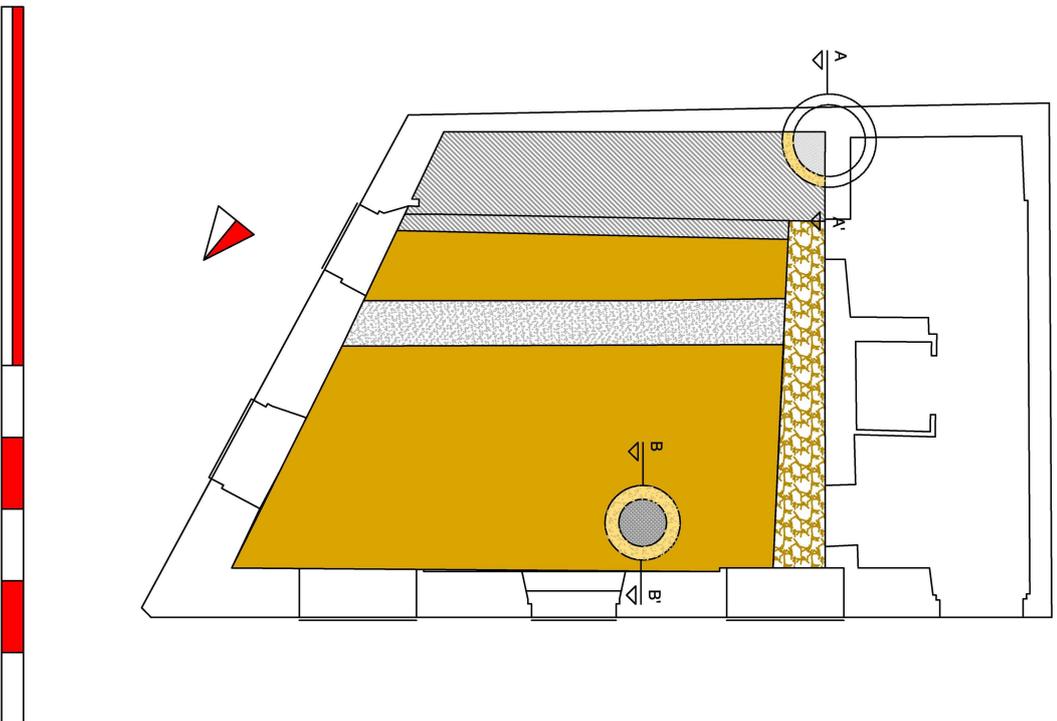
FIG. 3

EXCAVACIÓN ARQUEOLÓGICA URGENTE EXCAVACIÓN EN EXTENSIÓN
AMPLIACIÓN DE HOTEL EN CALLE ARGANTONIO Nº 1, CADIZ
PLANTA GENERAL, SECCIONES Y FOTOS. FASE 3: EDAD CONTEMPORÁNEA.

También bajo la UE1, documentamos diversas estructuras q se excavan en el nivel de vertidos (UE2). Se trataría de 2 cimentaciones (UE6 y UE10) y de 2 pozos negros (UE7 Y UE9).

La tercera fase de ocupación de nuestro solar, ya en la Edad Contemporánea, quedaría reflejada arqueológicamente por diversas cimentaciones (UE6 y UE10) y por la existencia de 2 pozos negros (UE7 y UE9), estructuras vinculadas a la finca que se conserva hoy en día.

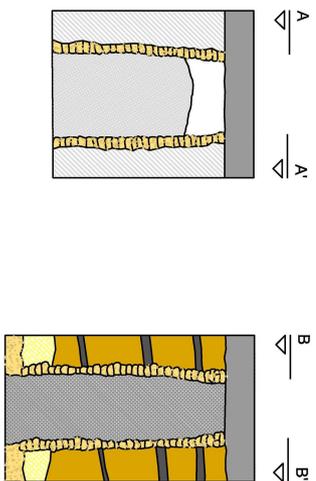
SECCIONES POZO 1 Y POZO 2.

La estructura UE7 corresponde al Pozo negro 1, que se localiza en el lado Este de la finca actual. Se trata de una estructura circular de mampuestos de piedra ostionera trabados por argamasa, con un diámetro en boca de 0,60 m. y un diámetro máximo de 1 m. a una cota de -3 m. A partir de esta cota el pozo continúa excavado en la roca ostionera natural (UE4) no llegándose a documentar su cota final. El relleno de este pozo 1 está formado por arenas negras (UE13).

La estructura UE9 corresponde al Pozo negro 2, que se encuentra en la esquina Sur de la finca actual. También se trata de una estructura circular de mampuestos de piedra ostionera trabados por argamasa, con un diámetro en boca de 1 m. y un diámetro de 1,25 m. a una cota de -2,44 m., no llegándose a documentar su cota final. En su parte superior se evidencia una atarjea sellada con cemento. El relleno de este pozo 2 está formado por arenas grises, pequeñas piedras y algunos vidrios (UE13).

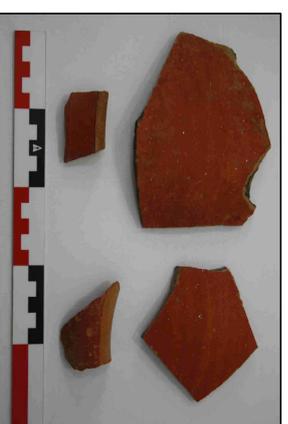
CONTACTO UE 02/08-1 a 4: FRAGMENTOS DE BÚCARO (CERÁMICA DE ESTREMOZSALVATIERRA)

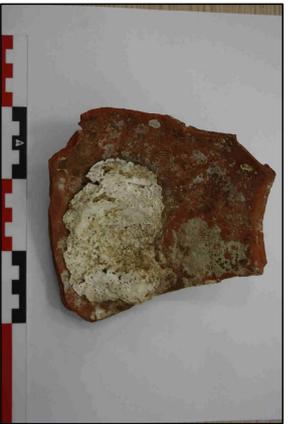
UE 03-01: OLLA ALMOHADE CON CONCRECCIONES MARINAS.

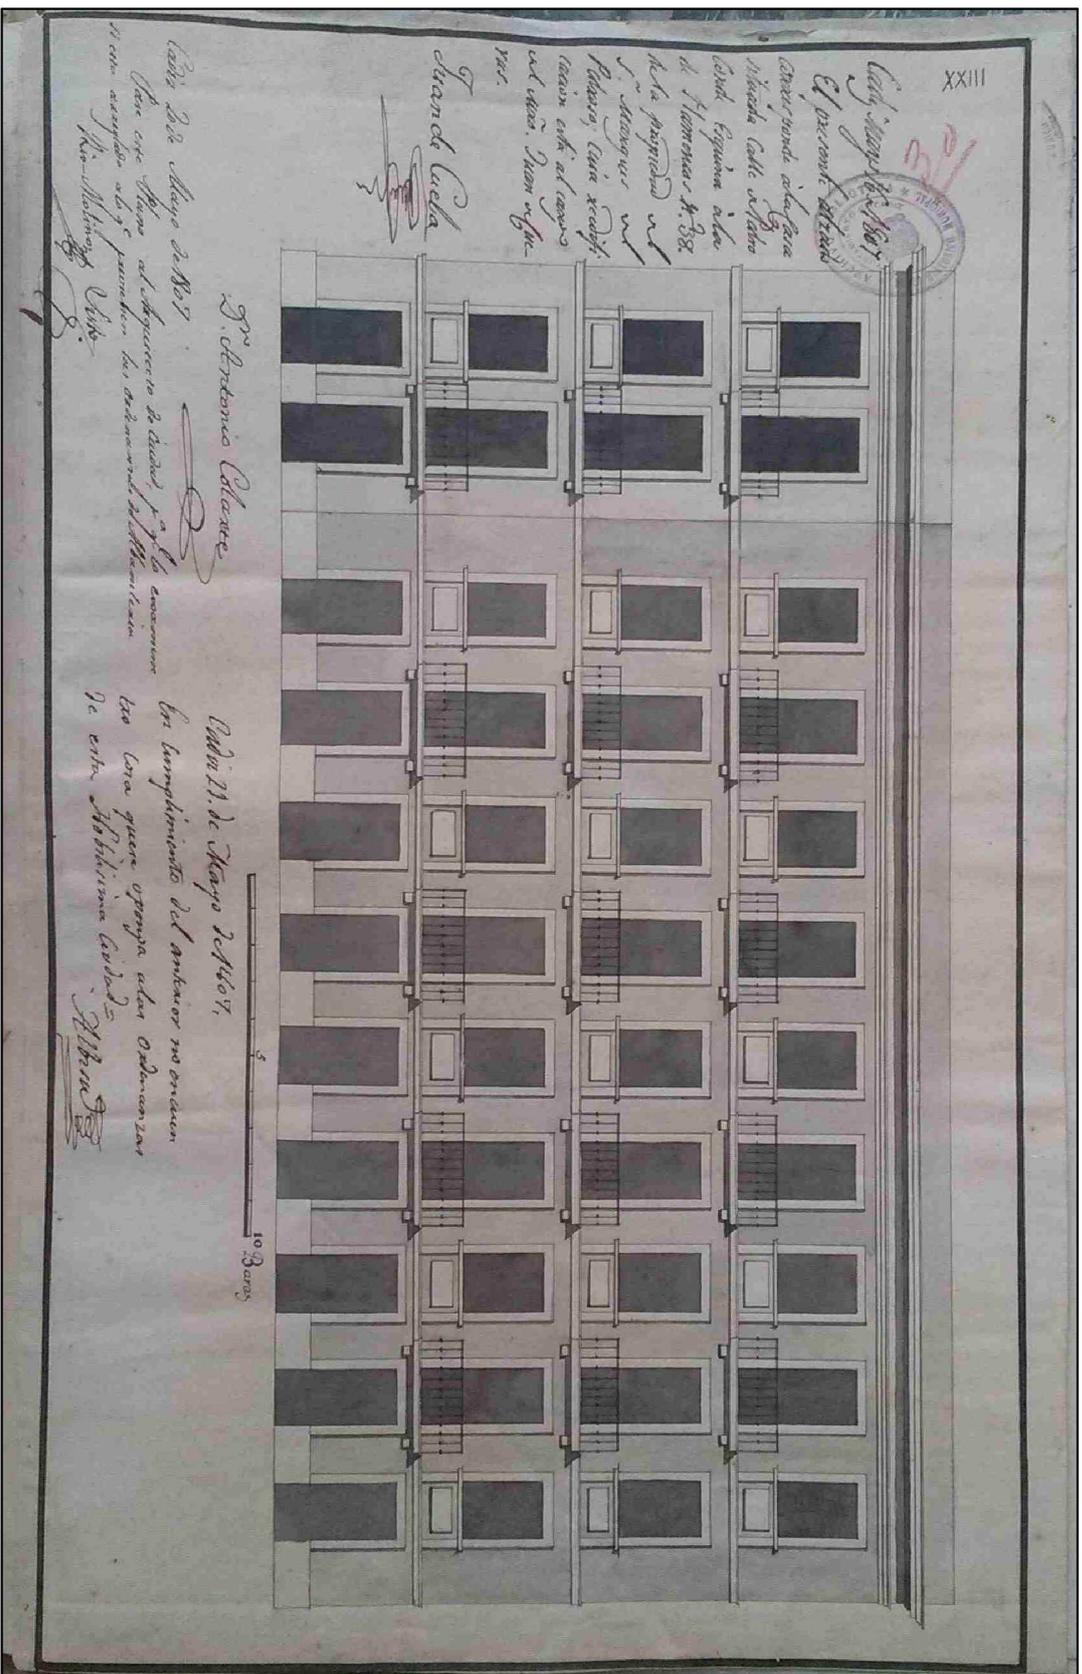
ALZADO DEL PROYECTO DE EDIFICACIÓN, AÑO 1807. ARCHIVO HISTÓRICO MUNICIPAL DE CÁDIZ.

Este edificio que vemos en la actualidad, haciendo esquina entre la calle Argantonio y la calle General Luque (antes llamada Pedro Conde), dataría de inicios del siglo XIX, como evidencia el plano del alzado conservado en el Museo Histórico Local de Cádiz realizado en 1807 por Juan de Cueba para el propietario Antonio Colarte, V Marqués del Pedroso. Dicho alzado mostraría un proyecto de mayor envergadura del que finalmente se llegó a realizar, pues de las casi 30 varas proyectadas para la fachada de la Calle Pedro Conde (hoy General Luque) apenas se construirían 10 varas (Lám.V Alzado 1807).
