ANUARIO ARQUEOLÓGICO DE ANDALUCÍA 2016

I.A.P
SEGUIMIENTO ARQUEOLÓGICO
CONTROL DE MOVIMIENTO DE TIERRAS EN VIVIENDA UNIFAMILIAR
"CALLE SAN MIGUEL ALTO Nº 3"

ALMUÑÉCAR-GRANADA

SÁNCHEZ MARCOS, IVÁN

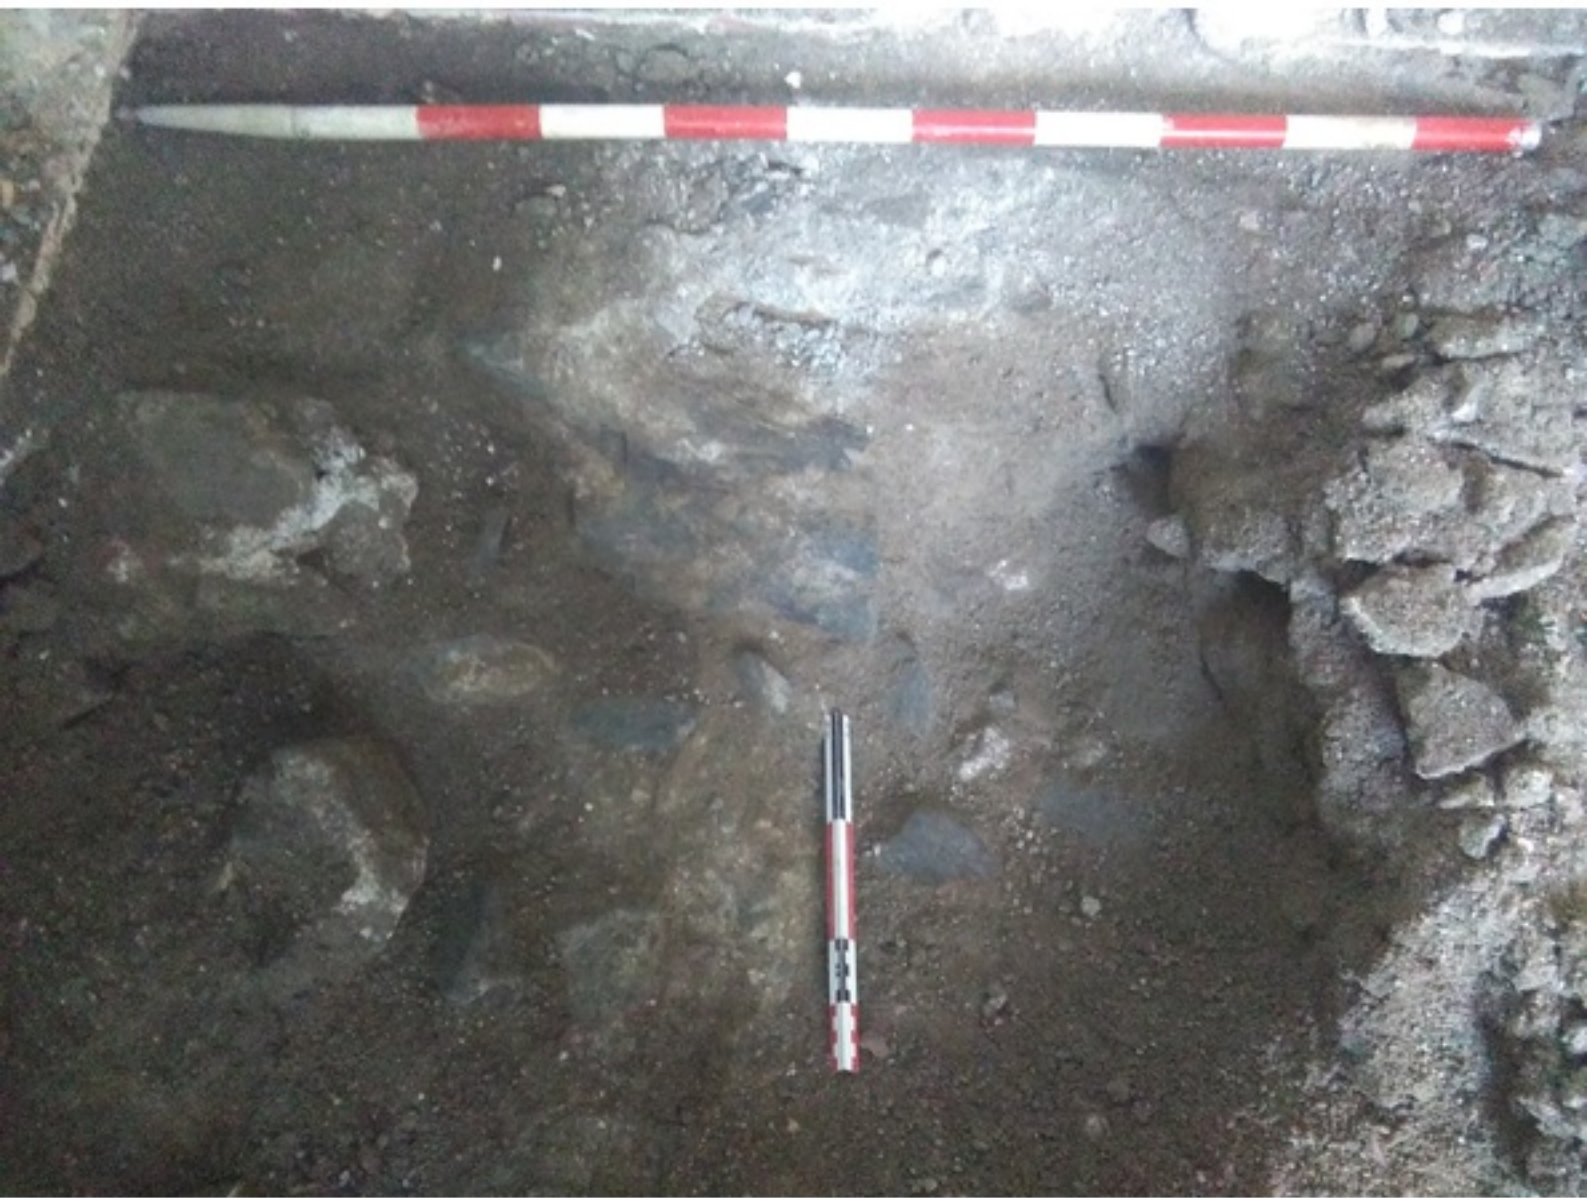
Fotografía nº 2: Restos de muros de piedra con cal, cronología romana, en calle espaldas de San Miguel.

Se localizan en los alrededores de la vivienda, tanto en sus espaldas, la actual calle Espaldas de San Miguel, como en la propia estructura muraria de la vivienda, elementos constructivos procedentes del entramado abovedado de la cueva siete palacios, por lo tanto del *CRIPTOPÓRTICO* del cerro de San Miguel.

La pared que se visualiza correctamente, afectada en su composición original, es el muro de contención trasero de la propia vivienda en la que realizamos nuestra intervención.

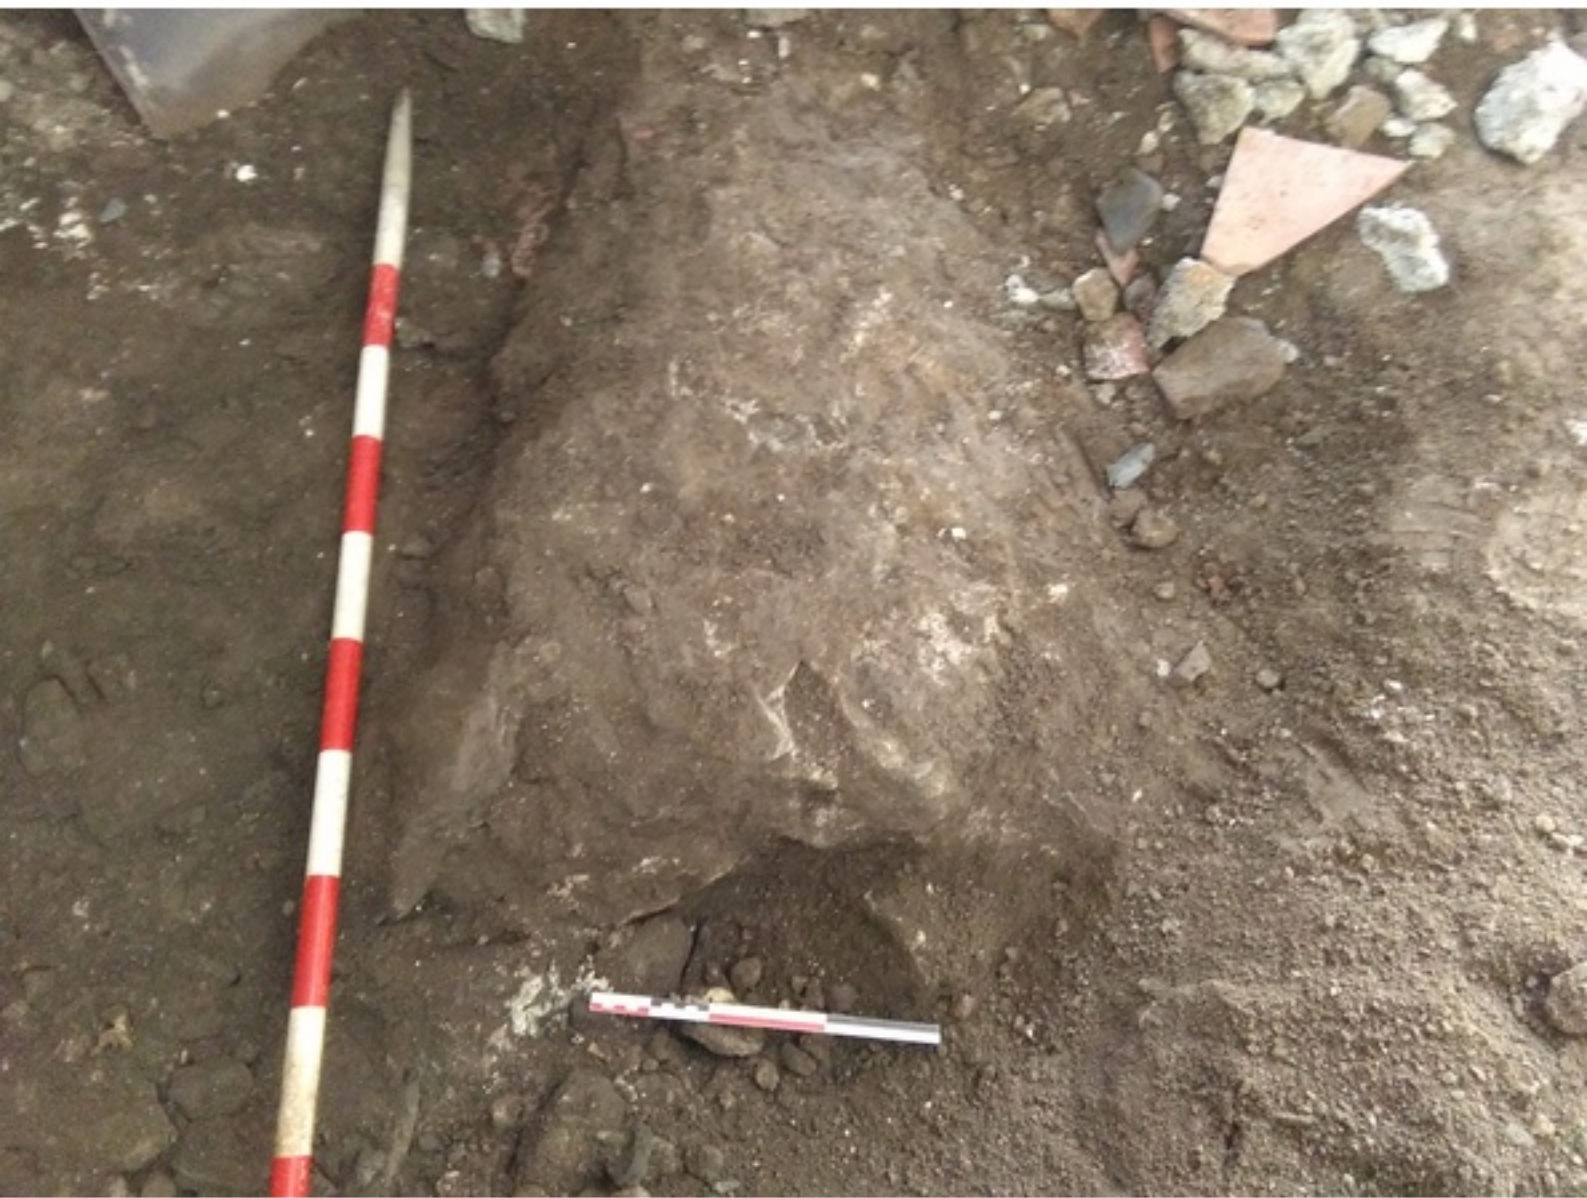
Fotografía nº 4: E-001, vemos como los elementos pétreos conservan restos de cal y a su vez se encuentran en línea, son afectados seguramente a la hora de reutilizar el muro trasero, parte del mismo sirviendo como cimiento de la vivienda y asiento de la solería de la misma.

En la parte más norte de la Z.1 junto al muro trasero, ya que la **E-001**, nos muestra restos del muro, los cuales sirvieron en su día para cimentar la vivienda.

E-001: composición estructural de piedra, con restos de cal y arena propios de la argamasa con la que se realizaba la mampostería romana como se puede comprobar en los restos estructurales visibles en la propia Almuñécar.

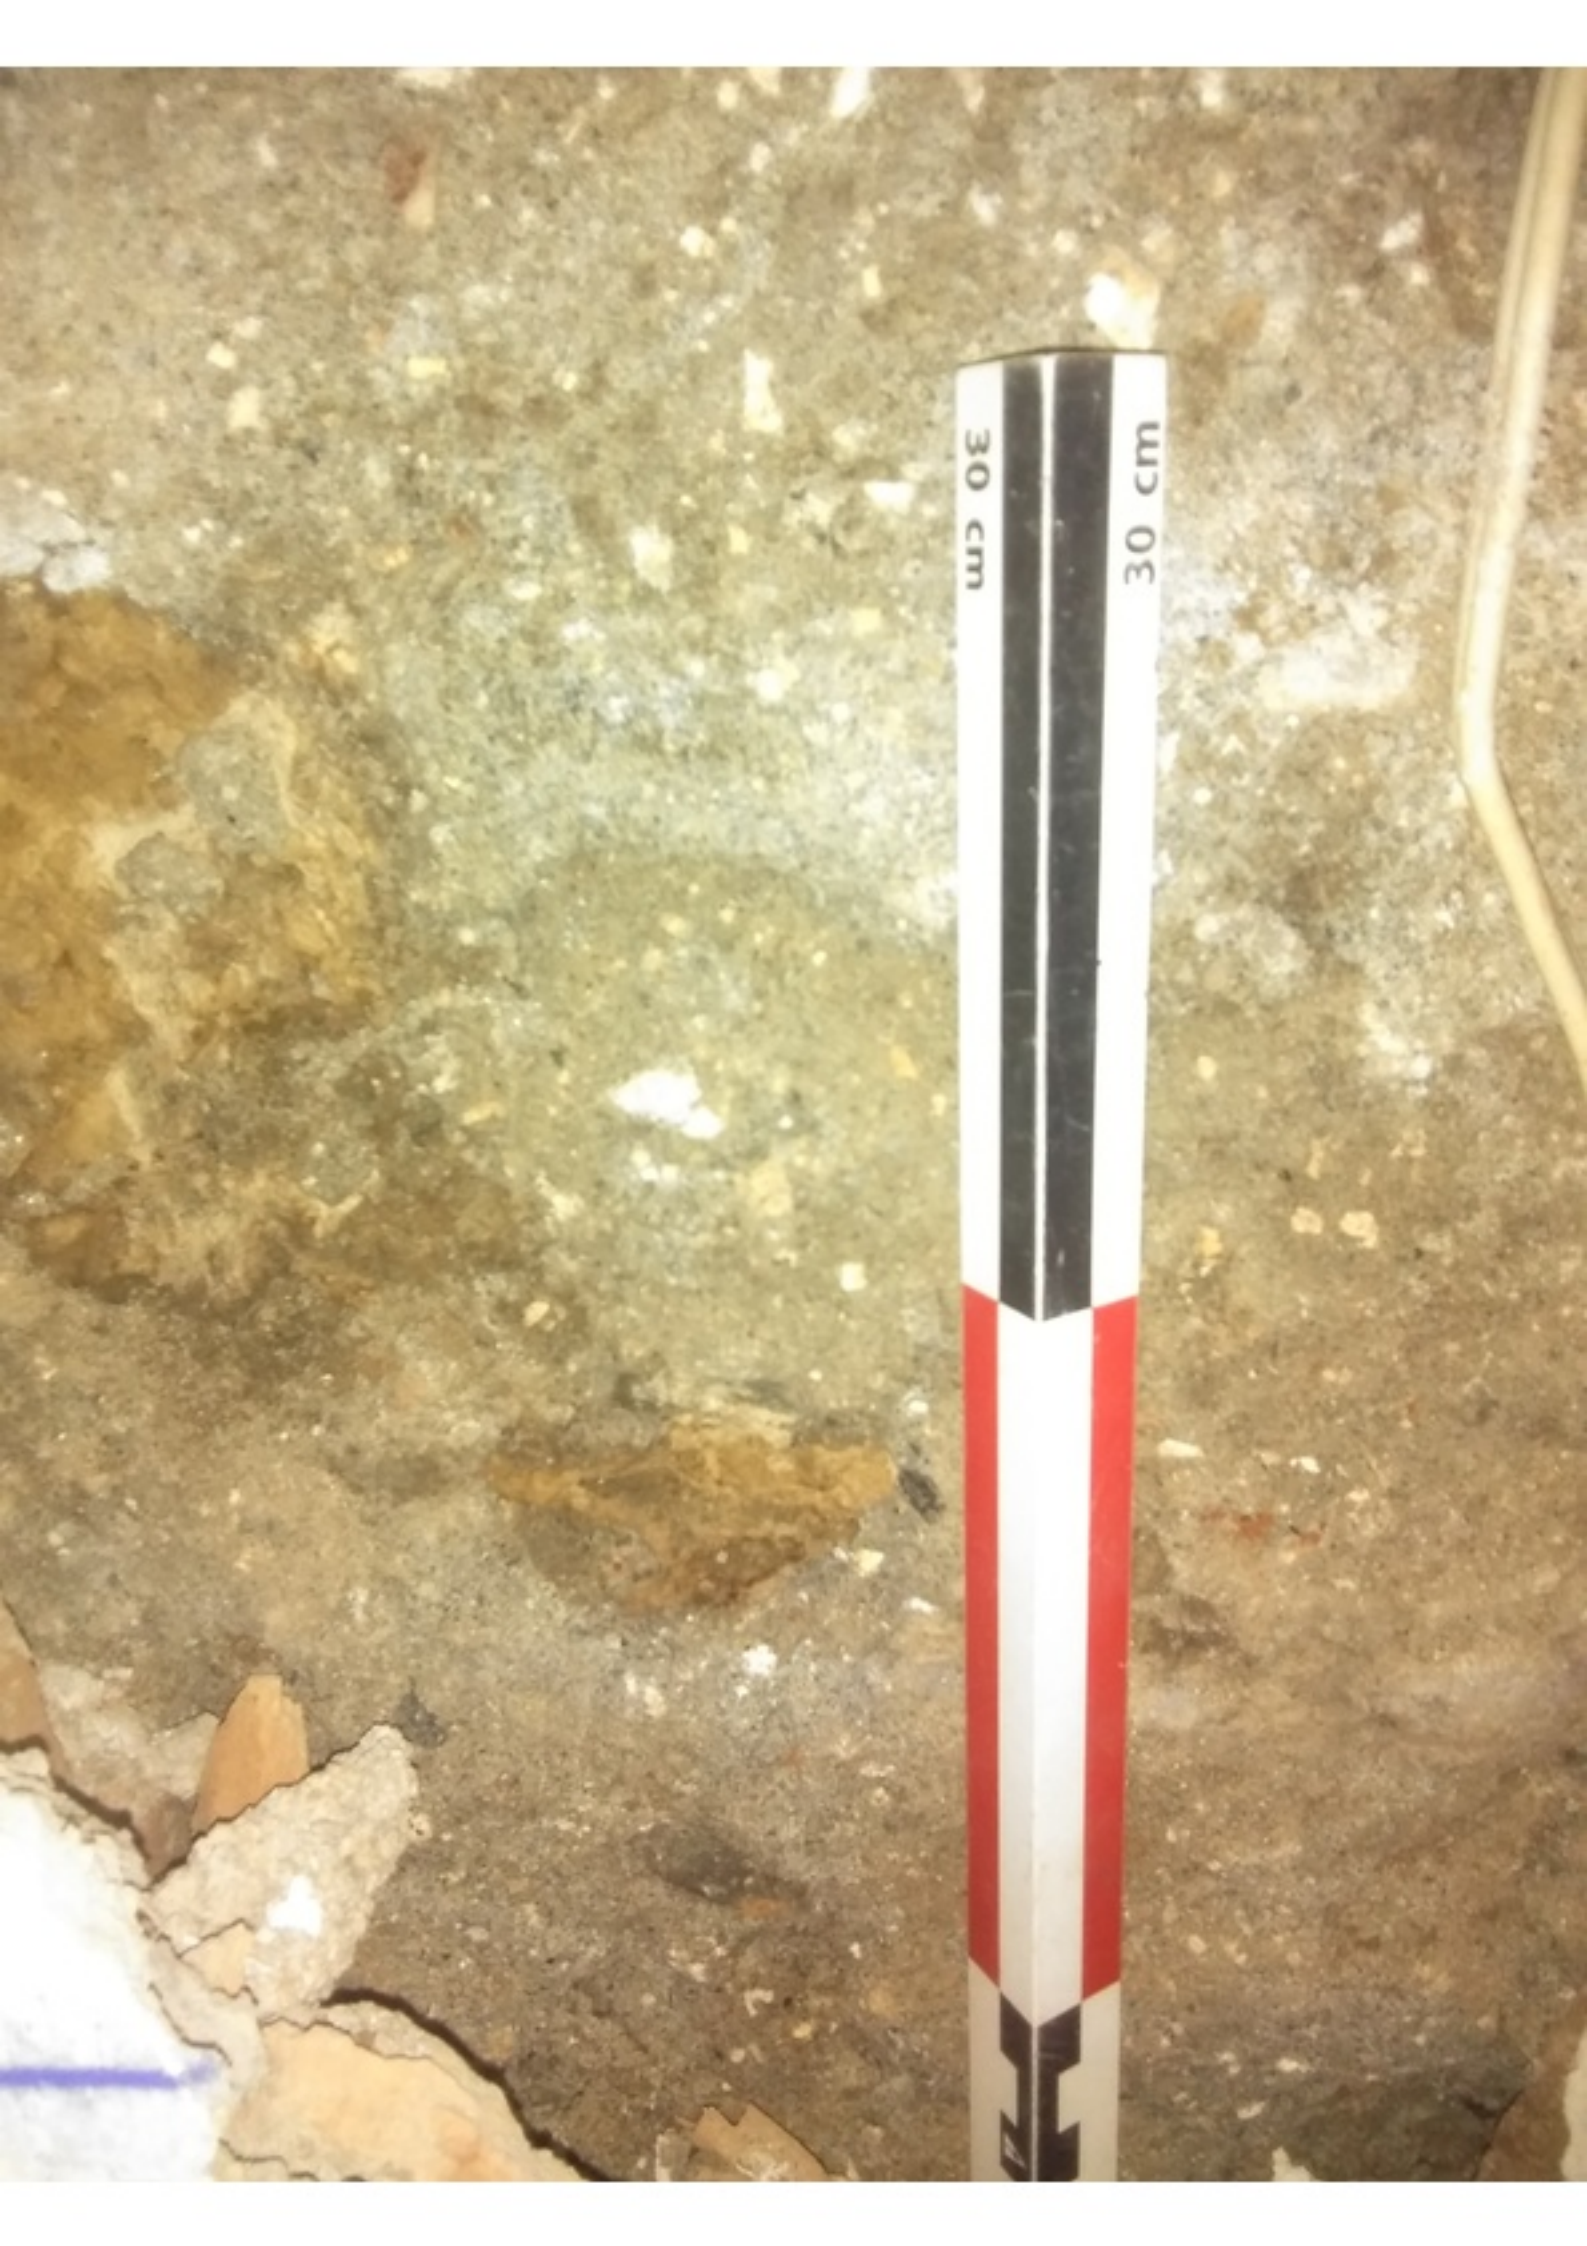
Fotografía nº 6: **E-002**; fragmento de estructura muraria, compuesta por piedra, cal y arena, asentado sobre arena, con restos de material constructivo, como parte del suelo de la vivienda.

E-002: Estructura de piedra, cal y arena.

En este caso, fotografía 6, la ubicación de la misma se encontraba delante de la puerta de acceso a la vivienda y a la habitación, baño actual, **Z.2**. tendría sentido dicha ubicación para soporte de la estructura muraria original de la casa en esta cara sur de la vivienda. Hay que indicar que en todo el subsuelo, la cota máxima de rebaje han sido los 0,20m, con los cuales no se afecta ningún elemento documentado.
