# ANUARIO ARQUEOLÓGICO DE ANDALUCÍA 2016

# **ACTUACIÓN ARQUEOLÓGICA PREVENTIVA EN EL N°18 DE LA CALLE SAN CLEMENTE Y N°2 DE LA CALLE LOS MOLINOS DE JAÉN, 2017.**

**SEBASTIÁN R. MOYA GARCÍA.**

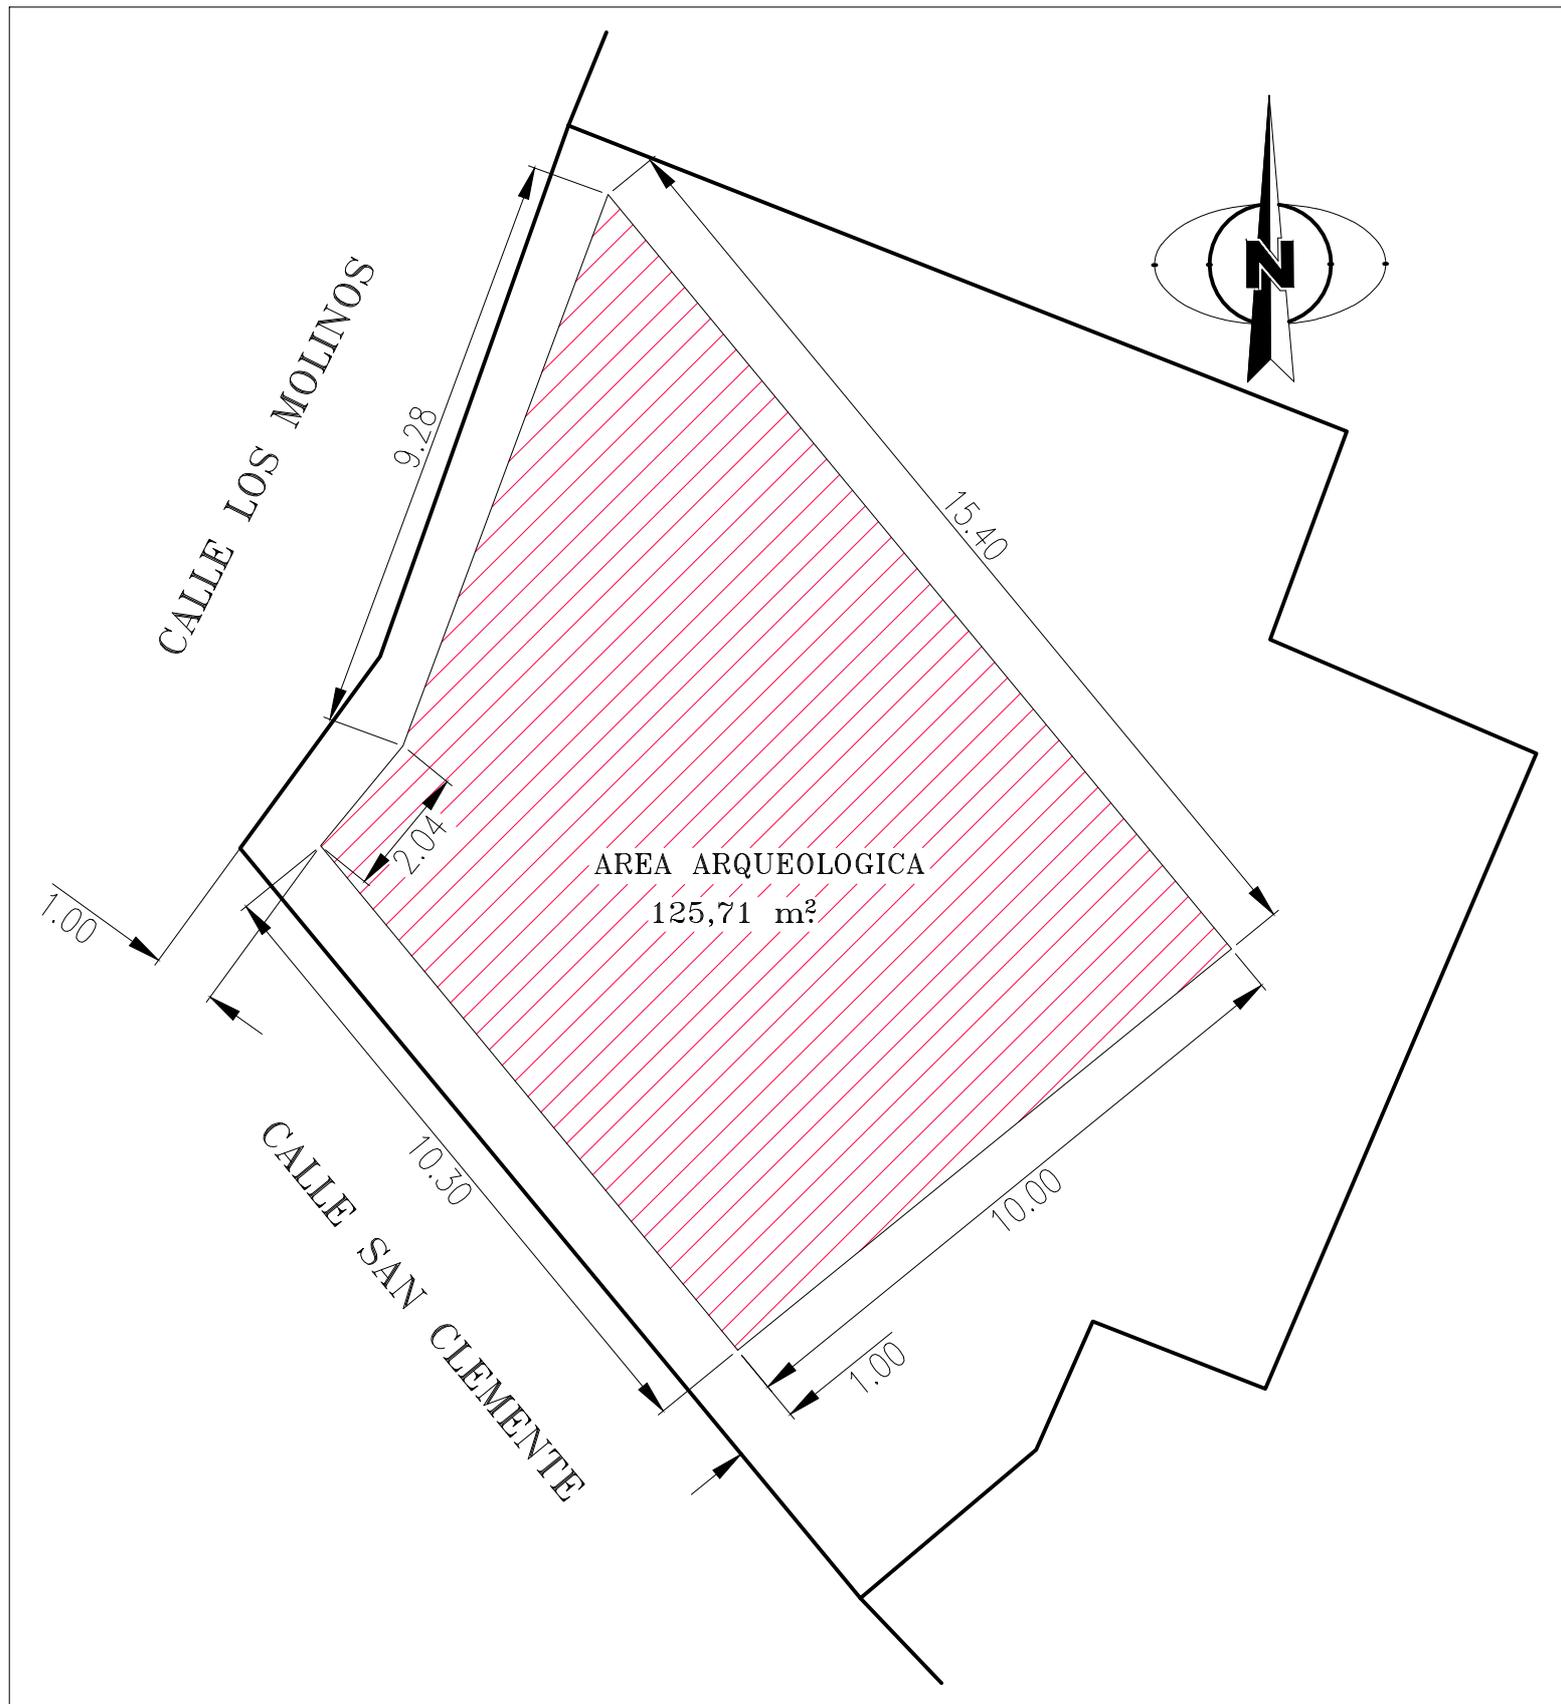
Fig. 3. Planteamiento del área arqueológica.

En la actuación arqueológica preventiva en los nº2 y nº18 de las calle Los Molinos y San Clemente se ha actuado en el 46,67% de su superficie, hasta su nivel geológico, mediante un único sondeo o área arqueológica de 125,71 m<sup>2</sup>.

(11,30X10,00X15,70 m.) de los 269,37 m<sup>2</sup>., que tiene el solar (Plano 4). El tipo de planteamiento que ha adoptado para esta actuación arqueológica ha tenido como finalidad la consecución de los objetivos anteriormente propuestos. El logro de esos objetivos ha determinado que se modificara el planteamiento de las dos áreas de excavación en una única. Esta modificación del planteamiento del proyecto se ha debido a la normativa local del Excmo. Ayuntamiento de Jaén en estas calles peatonales y comerciales de salida de vehículo, de 8:00 a 10:00 y de 14:00 a 17:00, obligando a reservar el mayor espacio posible del solar para el acopio de tierra, por ello decidimos plantear una gran área y evitar el pasillo entre las dos áreas planteadas en el proyecto.

Se establecieron dos ejes de coordenadas cartesianas a lo largo de los cuales se ha establecido el área de excavación. Se ha evitado situar el área, en la medida de lo posible, cerca de las medianerías con las parcelas adyacentes, para así evitar el riesgo de accidentes por desprendimientos o la caída accidental de objetos de patios medianeros. Se han recogido profundidades absolutas basándose en el punto "A", que se situó en la esquina entra las dos calles a las que tiene fachada el solar (plano 2) y se encuentra a una altura absoluta de 547 m.

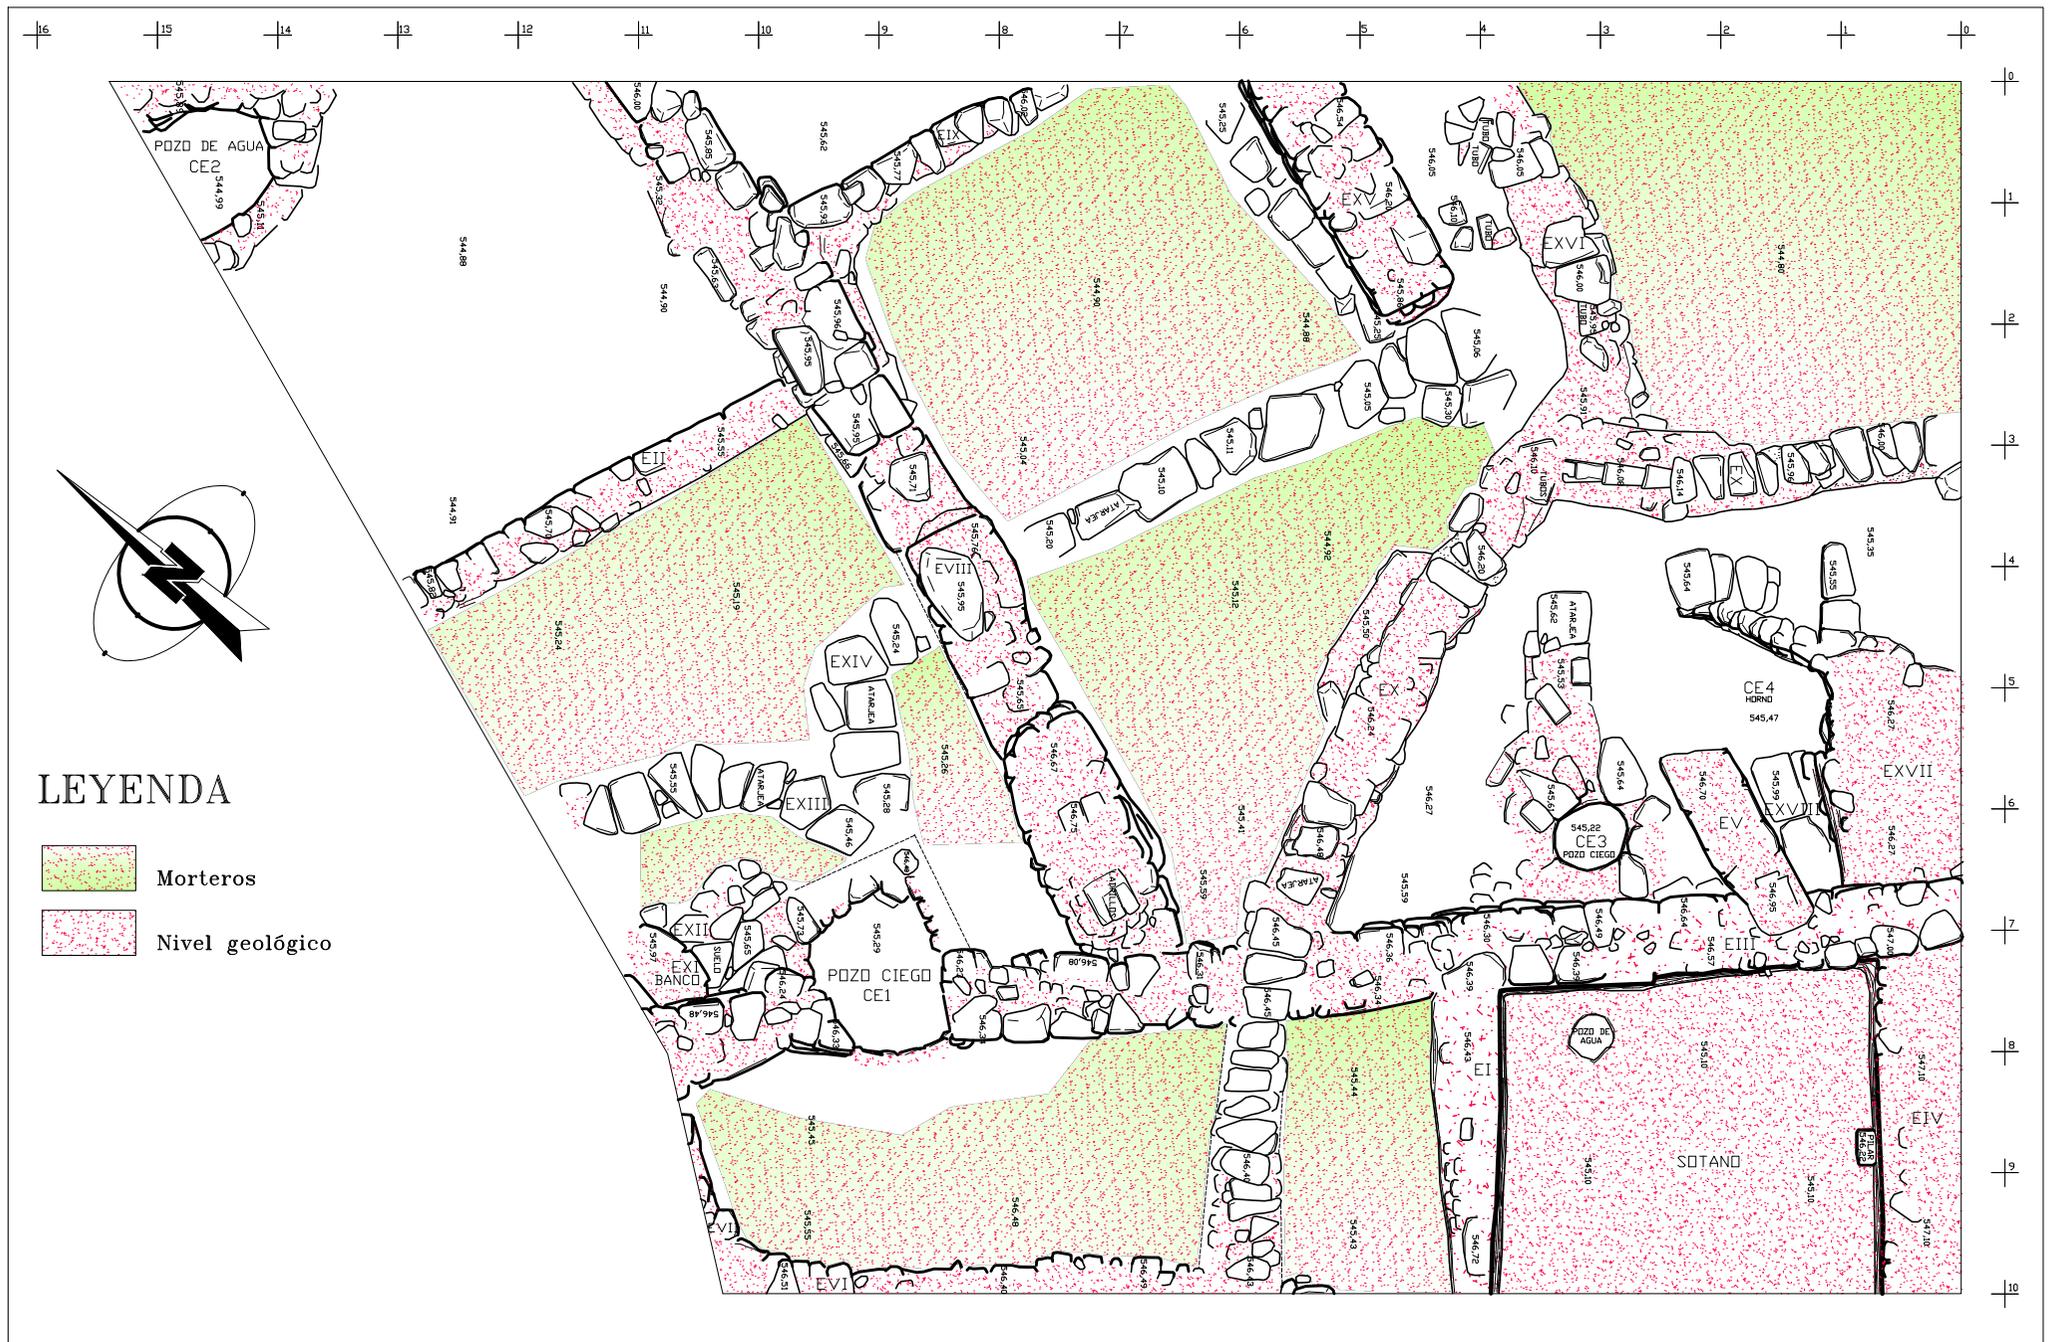
Fig. 3. Planta final del área arqueológica.

No se documentaron complejos estructurales arqueológicos en la actuación en el nº18 de la calle San Clemente y el nº2 de la calle Los Molinos de Jaén. Todas las estructuras documentadas pertenecen a las tres casas originales numeradas como nº18 de la calle San Clemente y nº2 y 4 de la calle Los Molinos y a las reformas de éstas para agruparse en las dos edificaciones demolidas en agosto de 2016.

Todos los muros son de piedras irregulares de pequeño y mediano tamaño y sillarejos en las esquinas de vanos, trabadas con mortero de arena amarilla, cal y yeso, con algunas reformas de éstos muros con ladrillos de cerámica y morteros de cemento (Plano 5: EI-EII-EIII muros medianeros, EIV, EVI-EVII muros de fachada, EVIII, EIX, EXI pequeño banco, EXV y EXVII). Los escasos pavimentos conservados de las tres casas originales son de losas de piedra de forma irregular y piedras también irregulares (Plano 5: EXII y EXVIII). Se registran en la excavación varias atarjeas para la evacuación de aguas sucias hacia la zona norte del solar por donde circula una gran conducción de este tipo de aguas. Estas conducciones son de tubos de cerámica engargolados y cubiertos por losas o lajas de piedra (Plano 5: EX, EXIII, EXIV y EXVI). Los complejos estructurales numerados en el plano 5 son dos pozos ciegos para las aguas sucias y desechos (CE1 y CE3), un pozo de agua relleno en el antiguo nº4 de la calle Los Molinos (CE2) y un pequeño horno seguramente para las tareas de cocina (CE4).

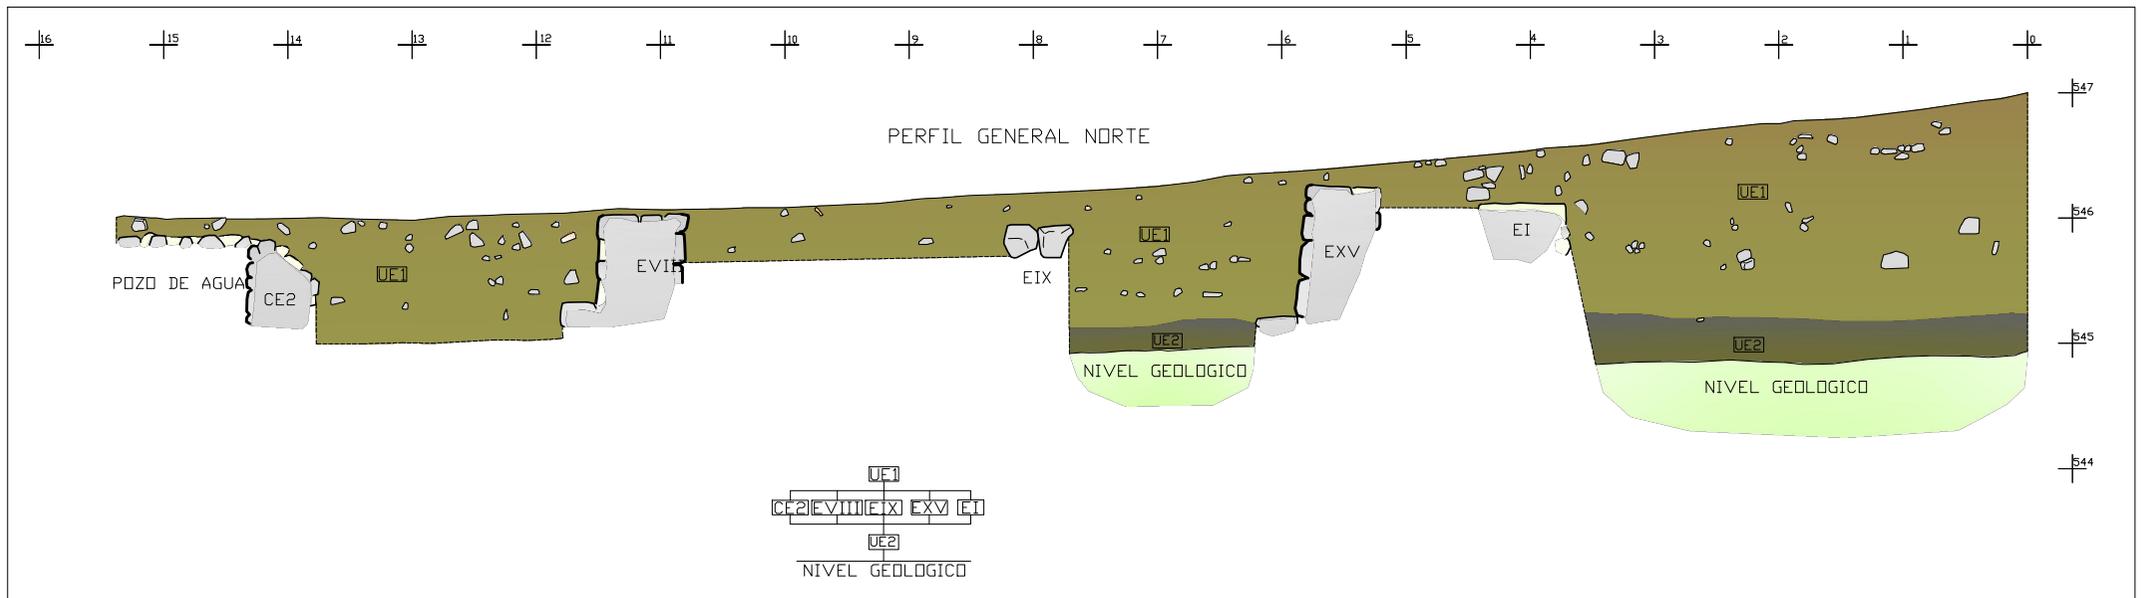
Fig. 6. Perfil general norte del área arqueológica.

Se han podido documentar cinco niveles estratigráficos en la actuación arqueológica. Los dos primeros son los rellenos generalizados de todo el solar y

aparecen en todo el área arqueológica. El primero, tiene una media de 60 cm. de potencia, es una tierra marrón-amarillo claro con abundantes manchas de yesos y restos de tejas de las antiguas cubiertas de las casa originales. A veces aparecen diferentes manchas de tonalidades rojas o negras, debido a morteros y pérdidas de agua sucias de atarjeas y conducciones de aguas fecales. Este nivel es producto del relleno intencionado con escombros de las anteriores casas para establecer los nuevos bajos comerciales en la segunda mitad del siglo XX.

La numerada como u.e. 2 es un nivel compacto y arcilloso de color gris oscuro que cubre el nivel geológico, las habituales arcillas margo-calizas. Las unidades estratigráficas 3 y 4 son los rellenos de los dos pozos ciegos documentados y la 5 se registra en el horno, siendo un nivel de ceniza negro.

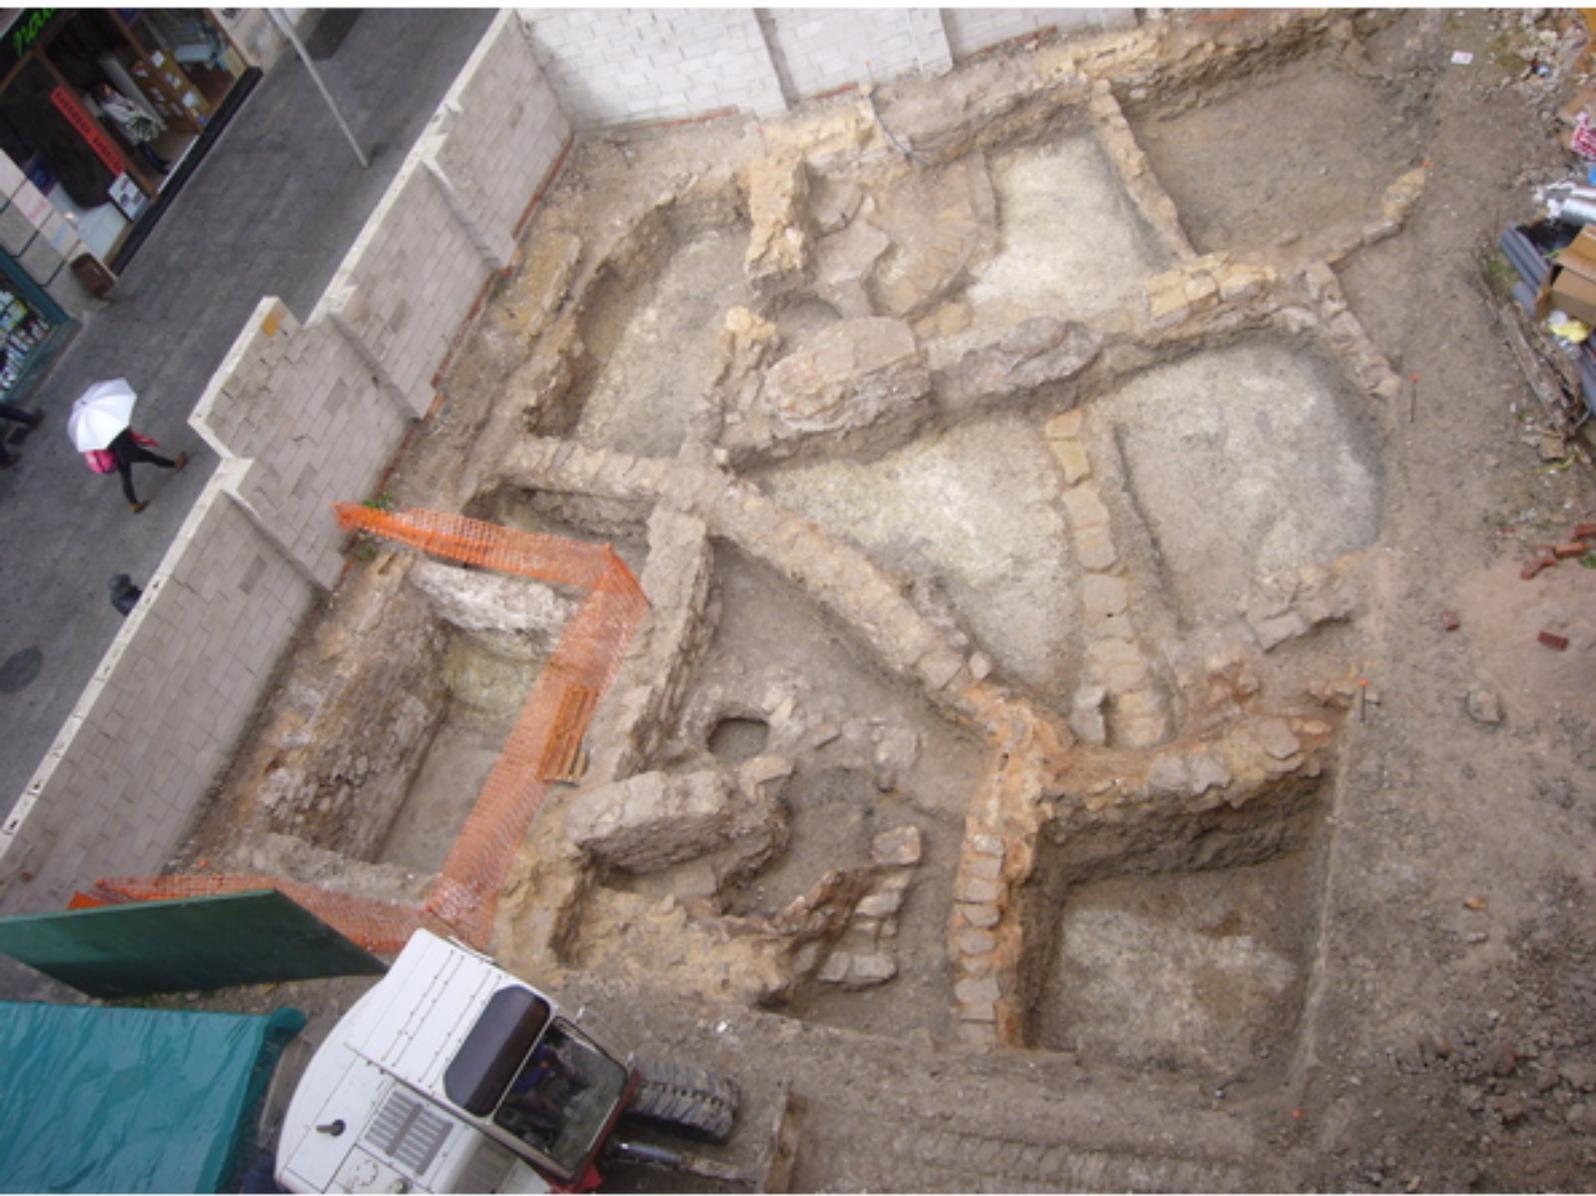
**Lam. I. Planta final del área arqueológica desde el este.**

Como se puede comprobar en la documentación gráfica y fotográfica el potencial de los rellenos antrópicos ha tenido una media 80 centímetros, apareciendo el nivel geológico, que en el solar son arcillas margo-calizas impermeables, muy habituales en Jaén.
