ANUARIO ARQUEOLÓGICO DE ANDALUCÍA 2016

ACTIVIDAD ARQUEOLÓGICA PREVENTIVA MEDIANTE SONDEOS ARQUEOLÓGICOS EN CALLE MADRE MÓNICA Nº 14, BAEZA (JAÉN)

Dir.: Ana Isabel Martínez Gutiérrez

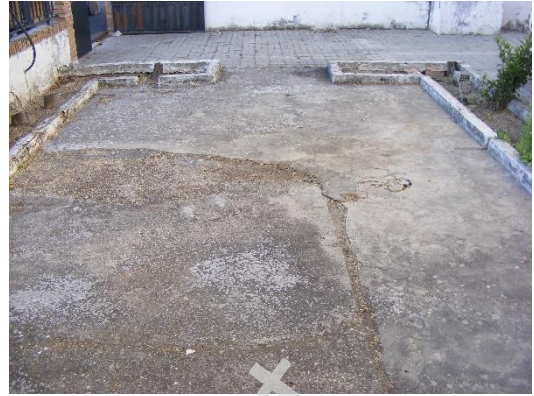
Lám. II. Sondeo 2. Vista de UE 1 y UE 5

Comenzamos la excavación en este sondeo retirando la cobertera superior que sería el pavimento más superficial (UE1) y su solera (UE4) además de otro pavimento de hormigón que ocupaba la mitad del sondeo (UE 5) (Lám. II). En el lateral N estaba situado un aljibe de época actual (Lám. IV).

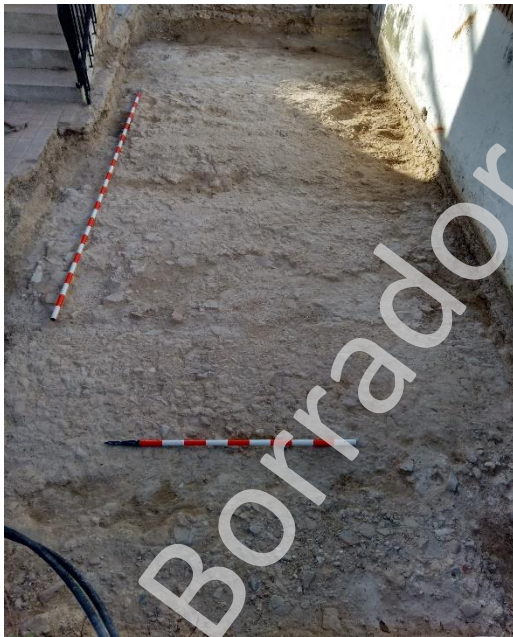
Lám. III. Sondeo 1. Planta 2. Vista de la UE 3 desde el O.

Se comienza la excavación arqueológica en este sondeo retirando la cobertera superior compuesta por el pavimento del patio (Lám. I). Tras la retirada del pavimento de baldosas (UE1) y su solera (UE4) encontramos otro suelo de piedras pequeñas y tierra apisonada (UE3) (Lám. III). Continuamos retirando la UE3 con un martillo neumático porque estaba muy dura, compactada. Debajo encontramos un nivel de tierra de color marrón, suelta y con fragmentos de cerámica moderna y contemporánea, además de tejas y ladrillos (UE8) (Lám. V) que sirvieron de nivelación para la UE3. En el extremo O del sondeo encontramos una atarjea (UE10) (Lám. VI) que discurre con una orientación N- S y que excavamos tras retirar la cobertera (UE9). Continuamos bajando y encontramos en el lateral N dos fosas (UE12 y UE13) y a continuación una gran acumulación de fosas, canales y huellas de cultivo (UE14, UE15, UE16, UE17, UE18, UE19 y UE30) (Lám. IX), cubriendo casi toda la superficie del estrato geológico (UE 35) y del sondeo (Lám. X).

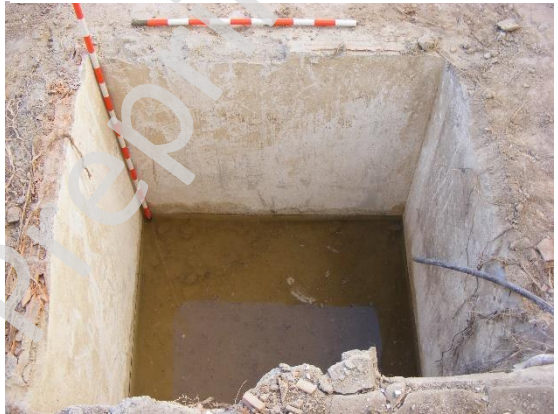
Lám. IV. Sondeo 2. Vista del aljibe actual.

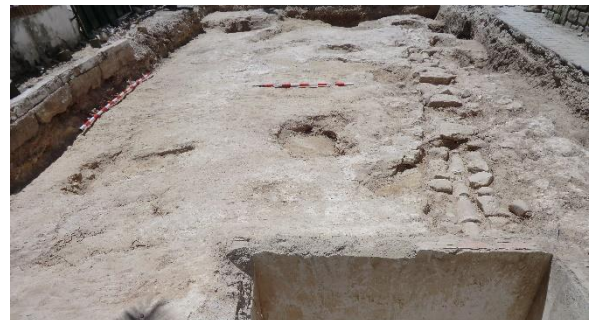
Lám. VII. sondeo 2. Planta final, vista desde el N.

Seguimos con la limpieza y retirada de depósitos y encontramos una atarjea (UE20) (foto 25) compuesta por atadores cerámicos (UE21) que desemboca en otra estructura cubierta por piedras (UE36) y que no es sino un pequeño pozo (UE22) que recoge las aguas de las escorrentías y que excavamos tras retirar la cobertera. Continuamos limpiando y bajando y encontramos en toda la superficie del sondeo, una gran acumulación de fosas y depresiones que no son sino fosas asociadas a los sistemas de drenaje documentadas en el sondeo 1 (UE32, UE33 y UE34) (Lám. VIII) y huellas de cultivo (UE23, UE24, UE25, UE26, UE27, UE28, UE29, y UE31) (Lám. VII) (Fig. 4).

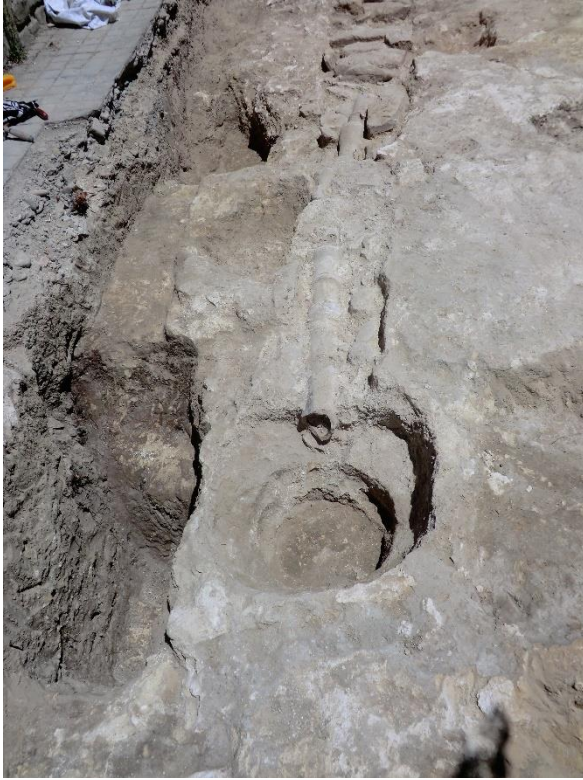
Lám. VIII. Sondeo 2. Vista de las UE 20, 21, 22, 32, 33 y 34.

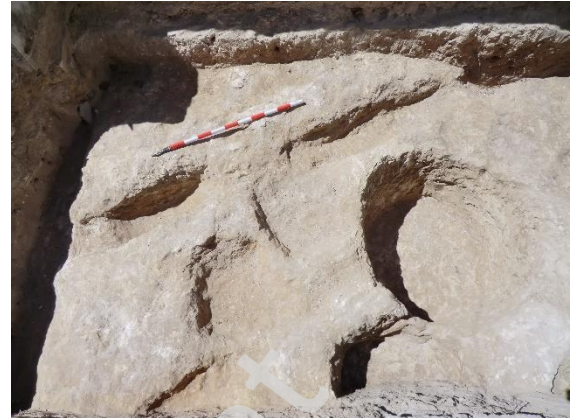
Lám. IX. Sondeo 1. Vista de las UE 12, 13, 15, 16, 17 y 18
