ANUARIO ARQUEOLÓGICO DE ANDALUCÍA 2016

RESUMEN DE LA ACTIVIDAD ARQUEOLÓGICA PREVENTIVA DE CONTROL DE MOVIMIENTOS DE TIERRAS EN EL DESPOBLADO DE BENANAJÍ. GENALGUACIL. (MÁLAGA).

Olga Lora Hernández.

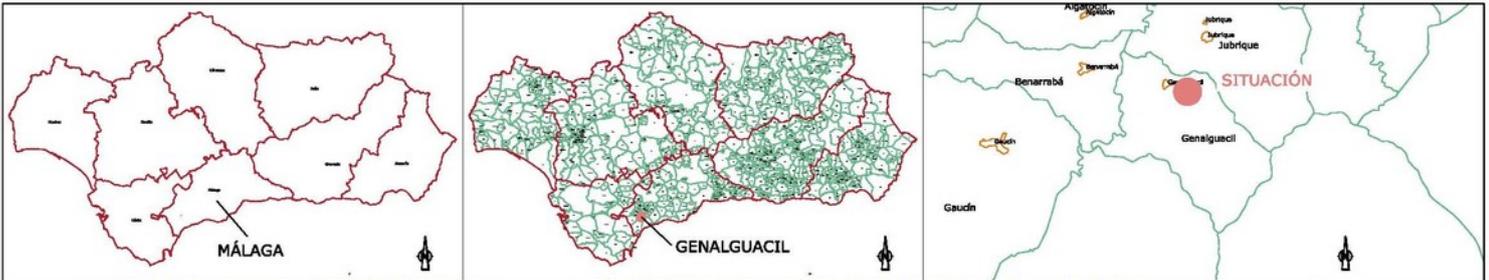
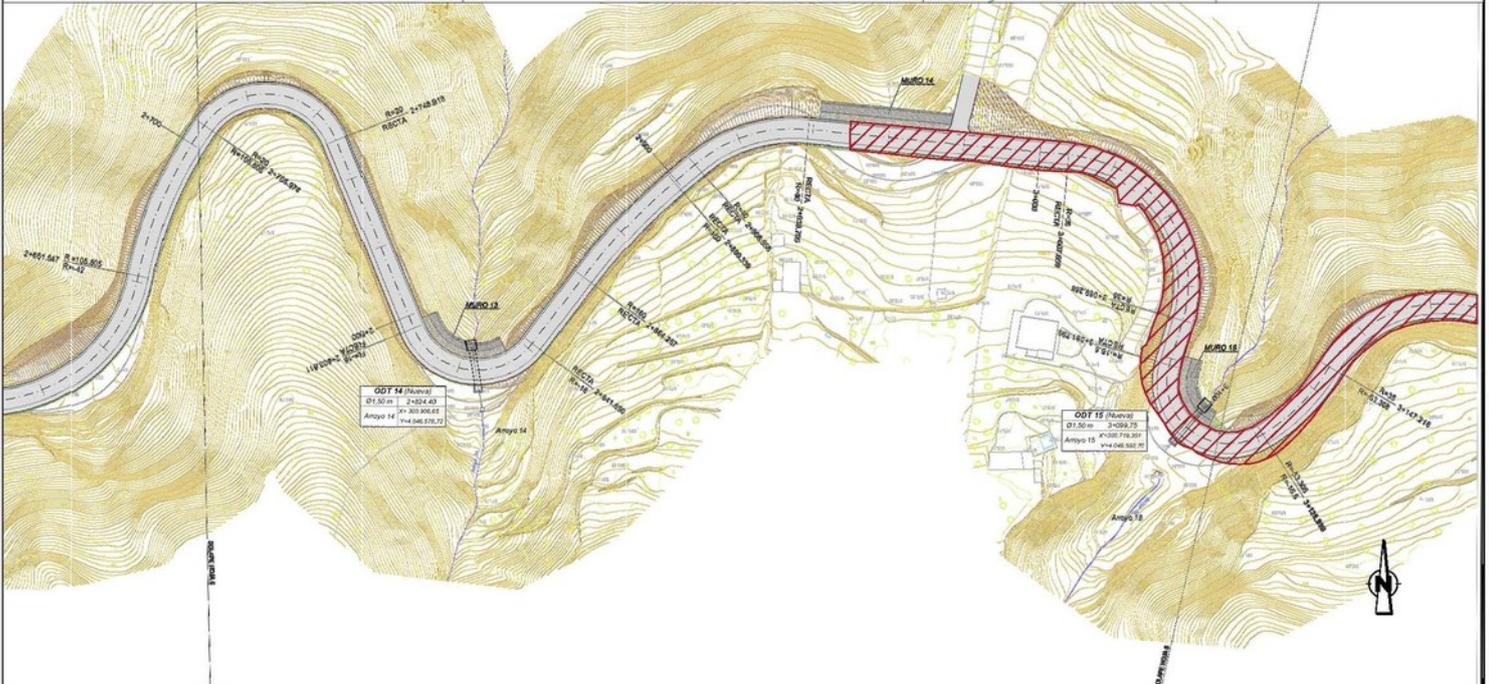
La actividad arqueológica se realizó entre los días 10 y 12 de agosto de 2016, siendo sometidos a las tareas de vigilancia arqueológica los metros lineales comprendidos entre los PP.KK. 2+950 y 3+190, sin que se hayan registrado incidencias arqueológicas de ningún tipo.

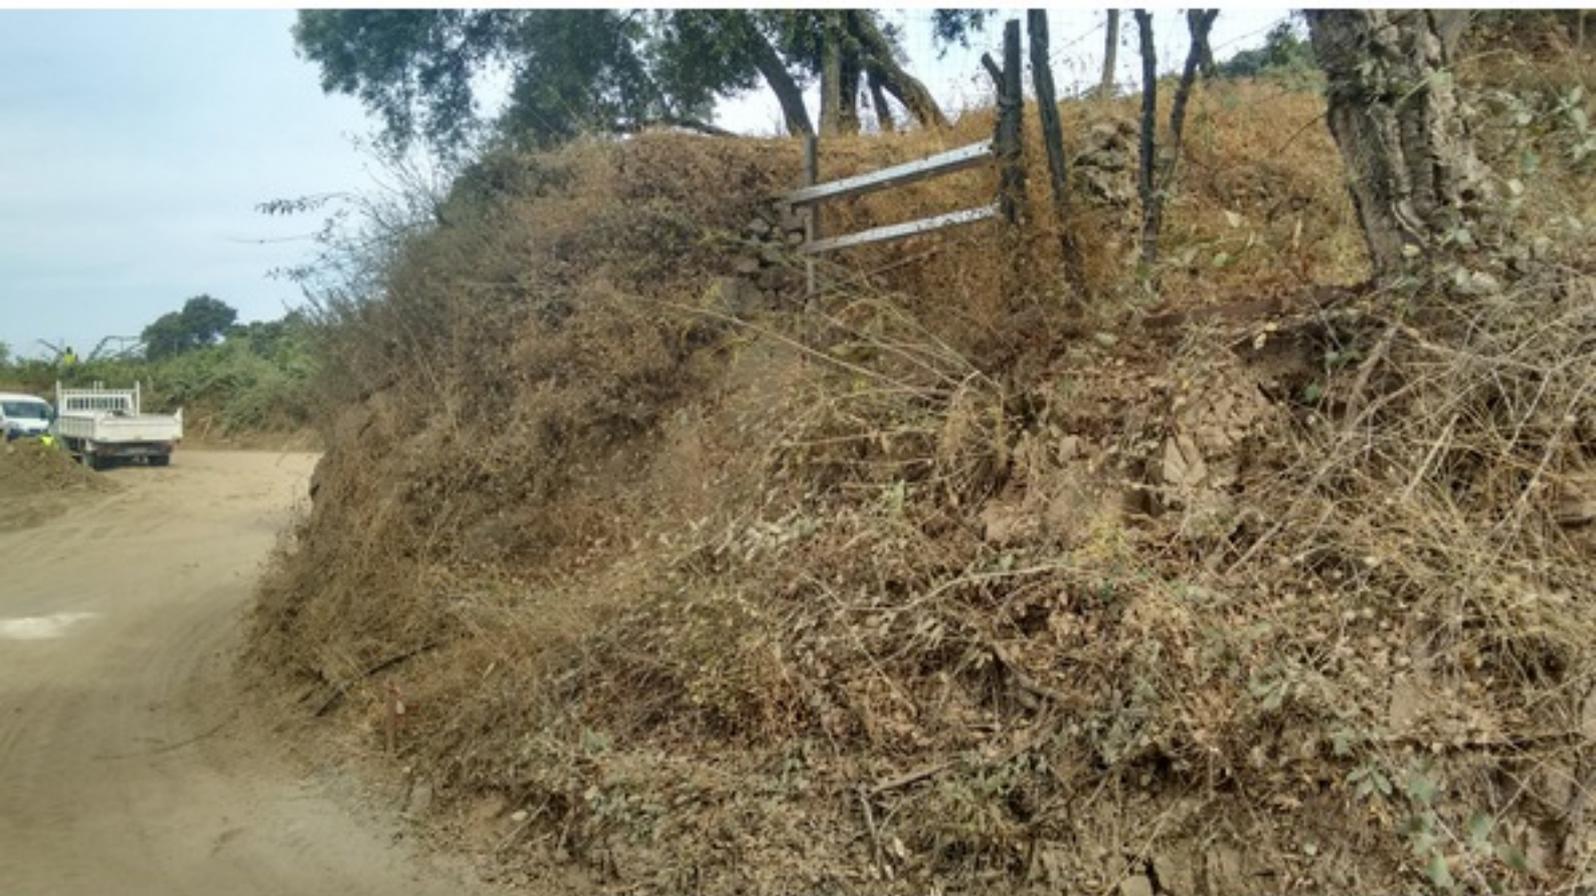
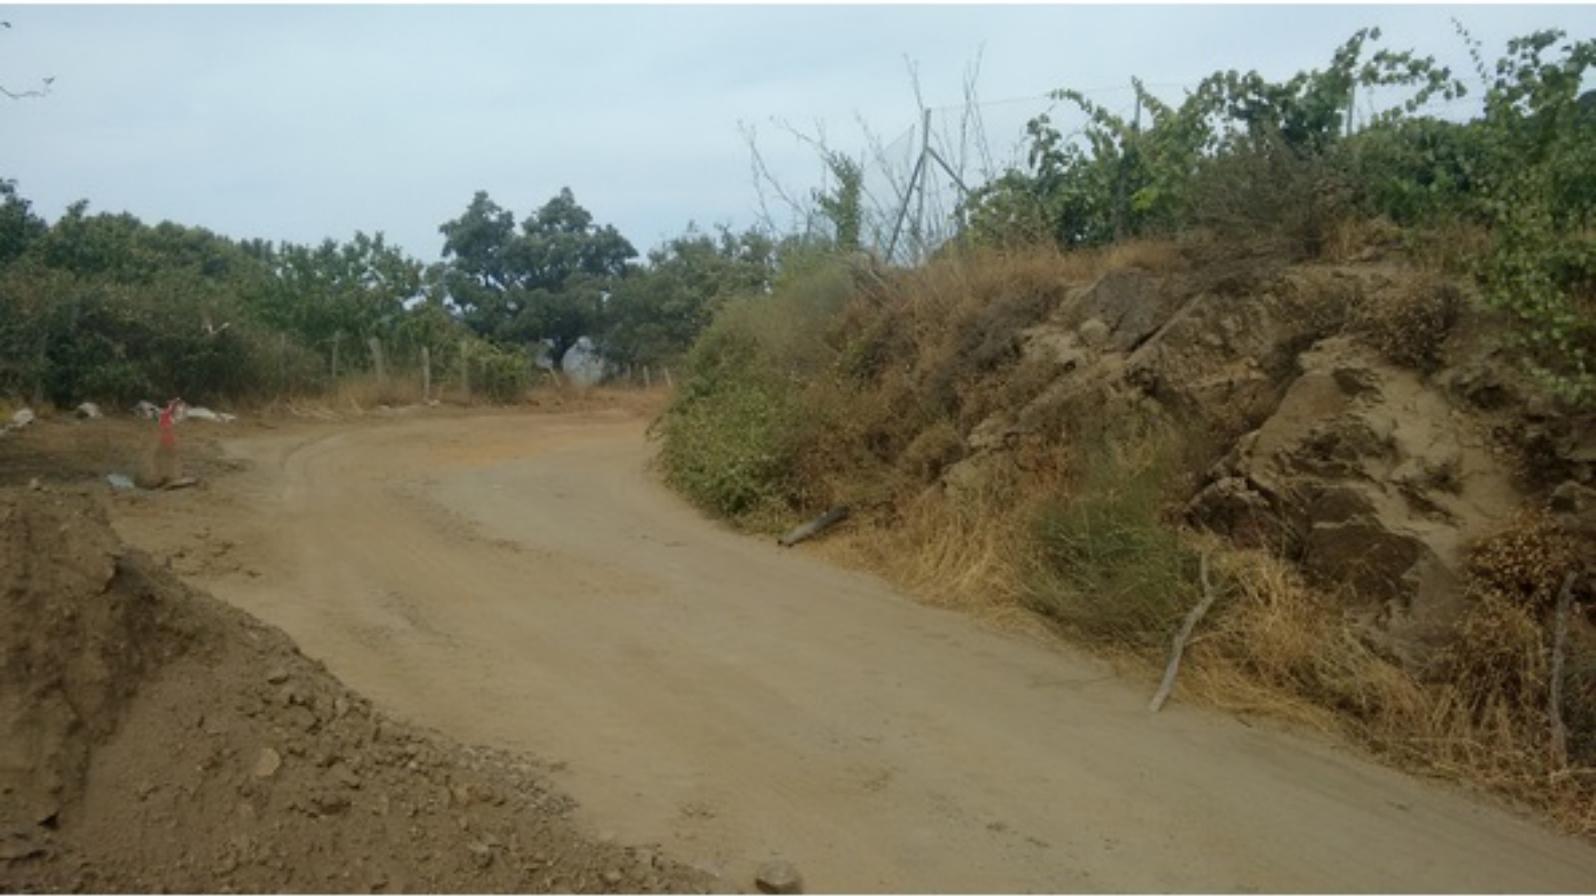
Lám. I y II

Iniciamos los movimientos de tierras desde el P.K. 2.+950. Desde este punto hasta el P.K. 3+010, los trabajos consistieron en el desmonte de un talud, para ganar zona de arcén, que se ha ampliado en 1, 5 metros aproximadamente. En esta zona, localizamos una capa de cobertura vegetal de unos 40 centímetros de potencia, en la que no se han localizado niveles de naturaleza arqueológica, documentándose un solo estrato. Este se apoya directamente en el terreno geológico.

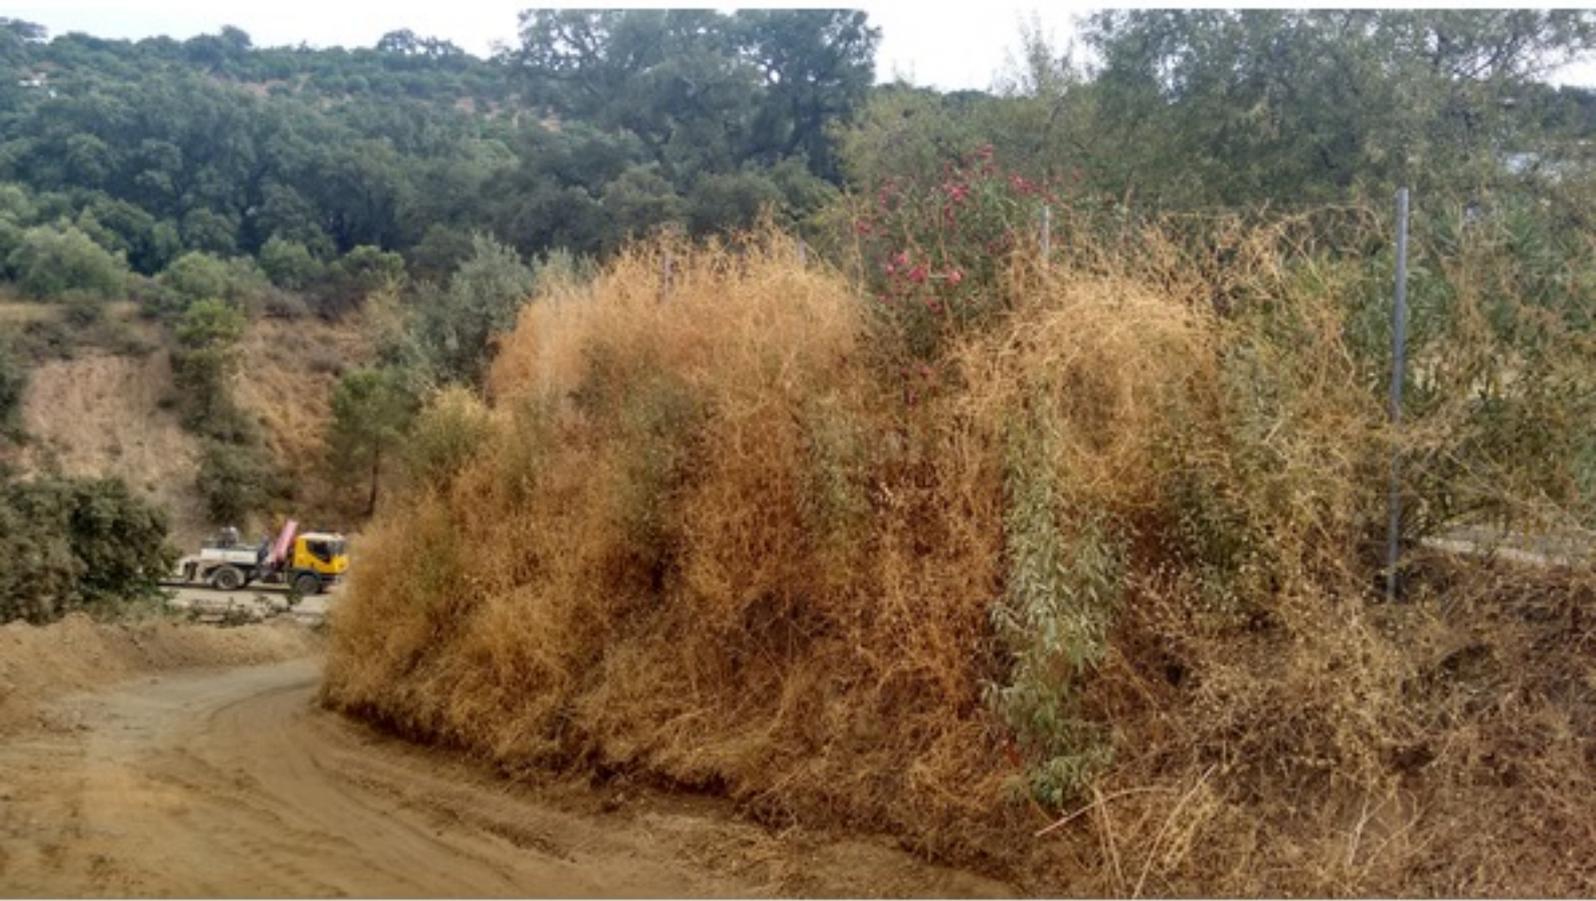
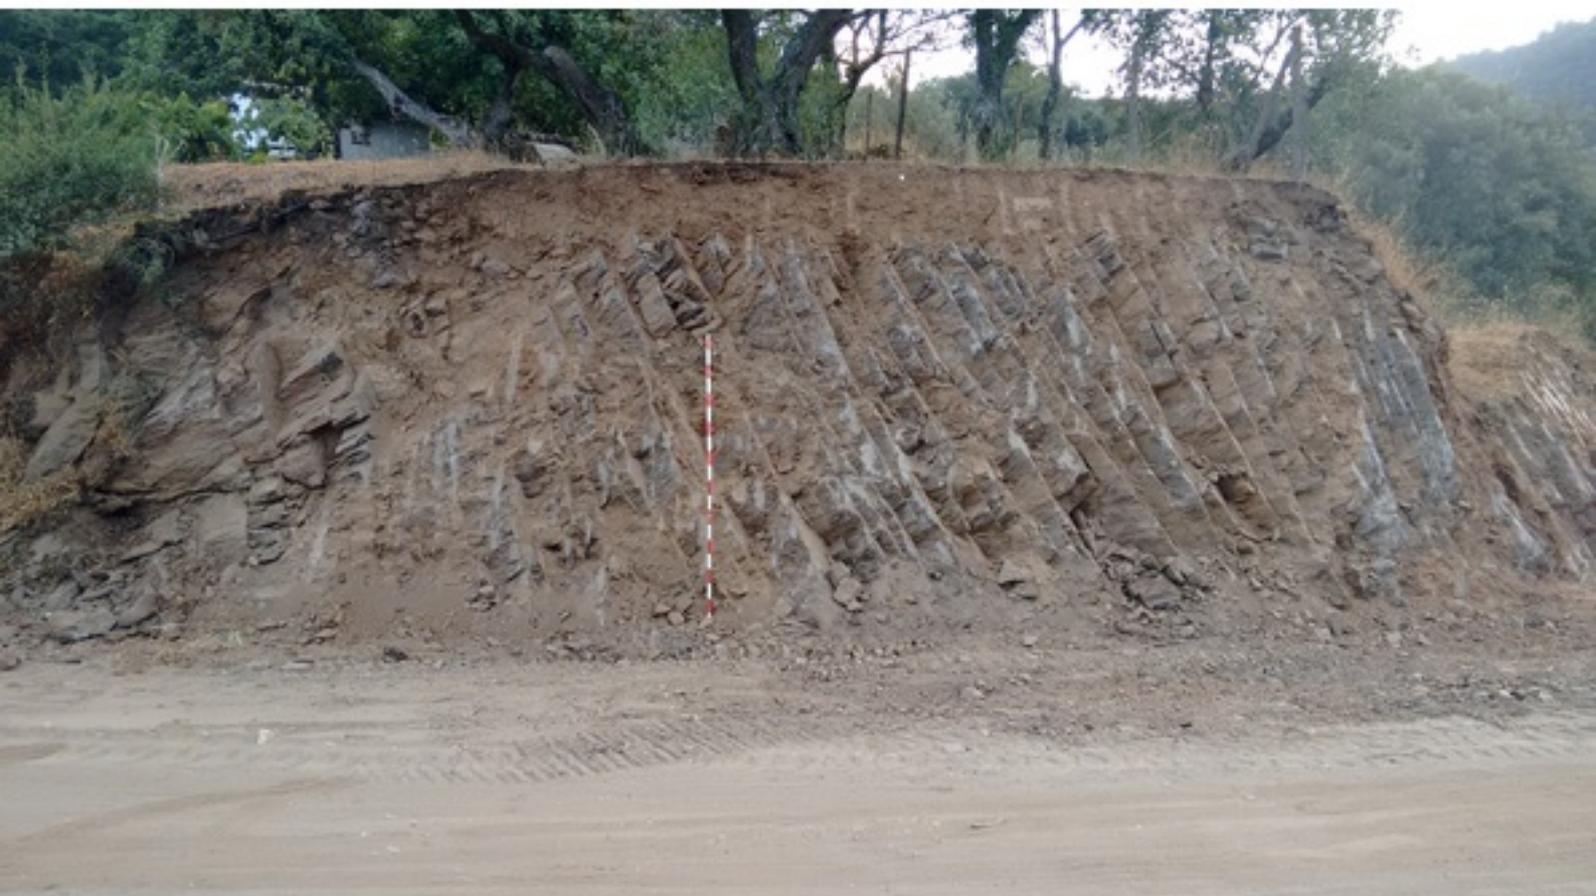
LÁM. III y IV

Una vez alcanzado el P.K. 3+060 y ya hasta alcanzar el P.K. 3+190, se retomaron los trabajos de movimientos de tierras para la ampliación de la carretera. Se procedió a la retirada de las vallas delimitadoras de las fincas y tras un desbroce superficial, en el que no se detectó ningún tipo de indicio que nos indicara la existencia del yacimiento, se procedió a la excavación de los perfiles.

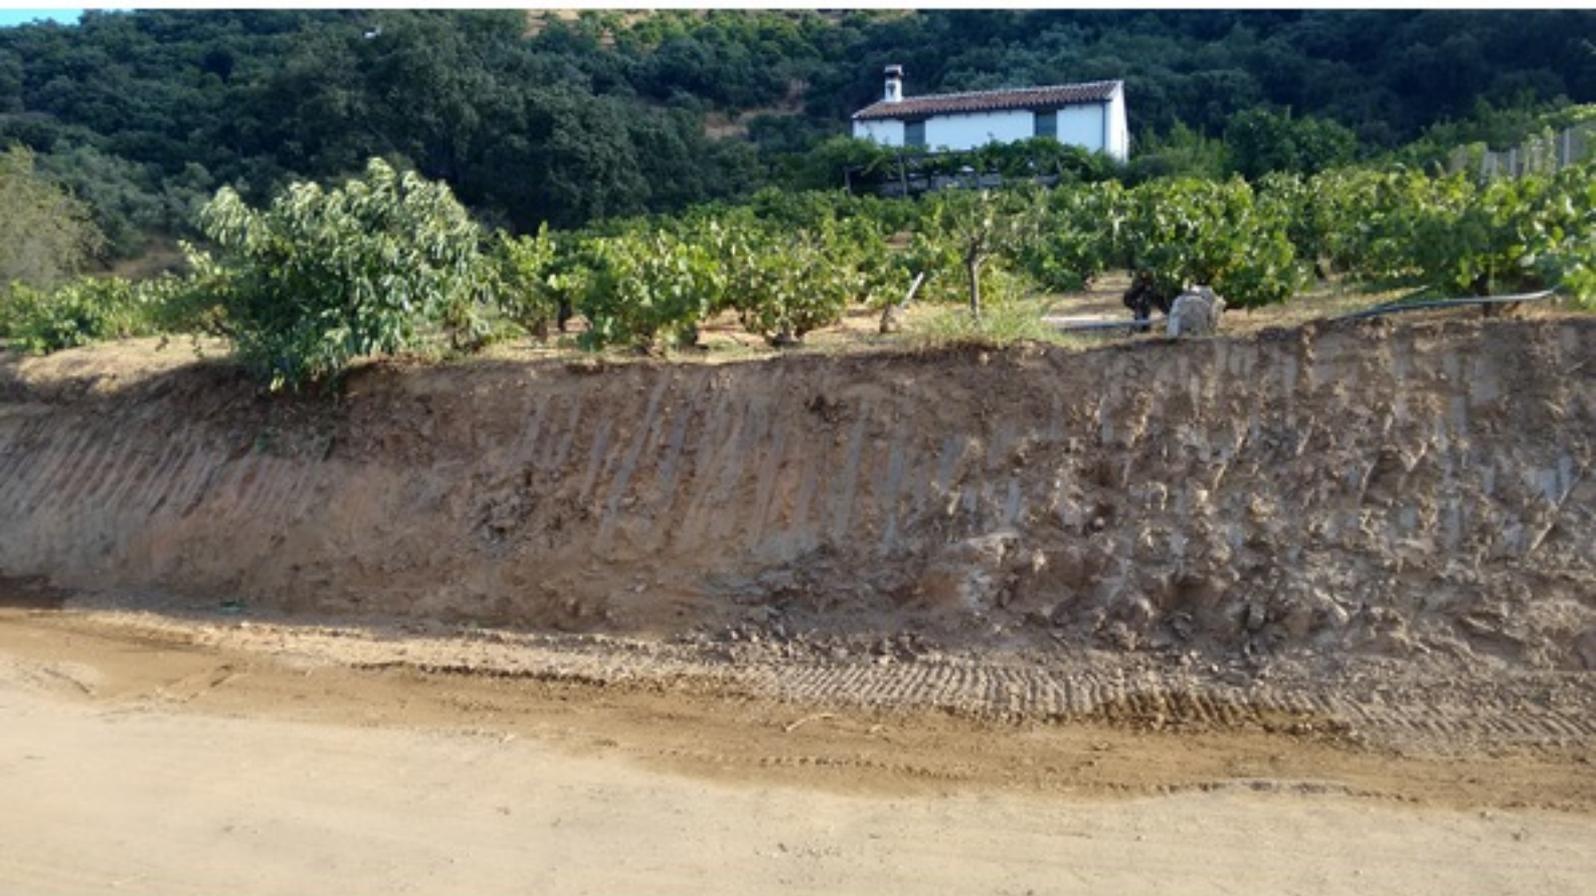
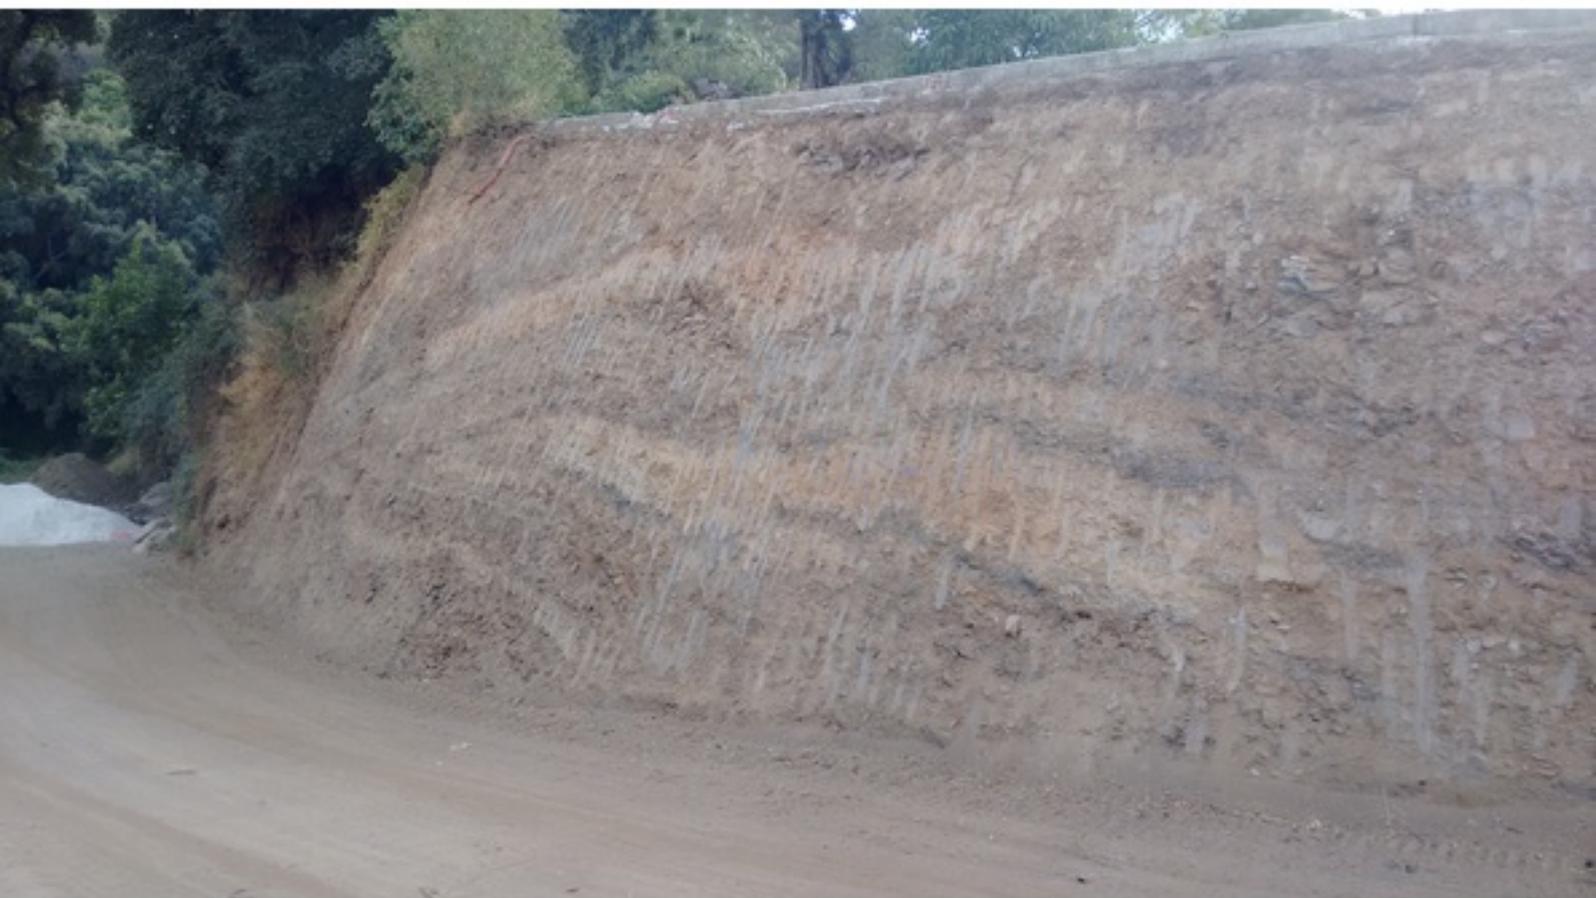
LÁM. V y VI.

Desde este punto, a partir de la entrada a la finca antes mencionada, el proceso a seguir fue el mismo. Tras el desbroce de los perfiles existentes, tarea en la que no se detectaron materiales de naturaleza arqueológica, se procedió a la excavación de los nuevos desmontes de la futura carretera. Como se puede apreciar en las imágenes, esta zona se encontraba alterada por las infraestructuras habilitadas para el acceso a la finca, como

son el portón de entrada, el camino de acceso o alguna zanja efectuada para la instalación de servicios.

Al igual que en los tramos anteriormente descritos, en este último tramo tampoco se observó ningún indicio de la presencia de materiales de naturaleza arqueológica.
