# ANUARIO ARQUEOLÓGICO DE ANDALUCÍA 2016

RESUMEN ANUARIO ARQUEOLOGÍA ANDALUCIA. EXPTE: PR/MA/17/16

Control Arqueológico en la Calle Las Parras, Casabermeja (Málaga).

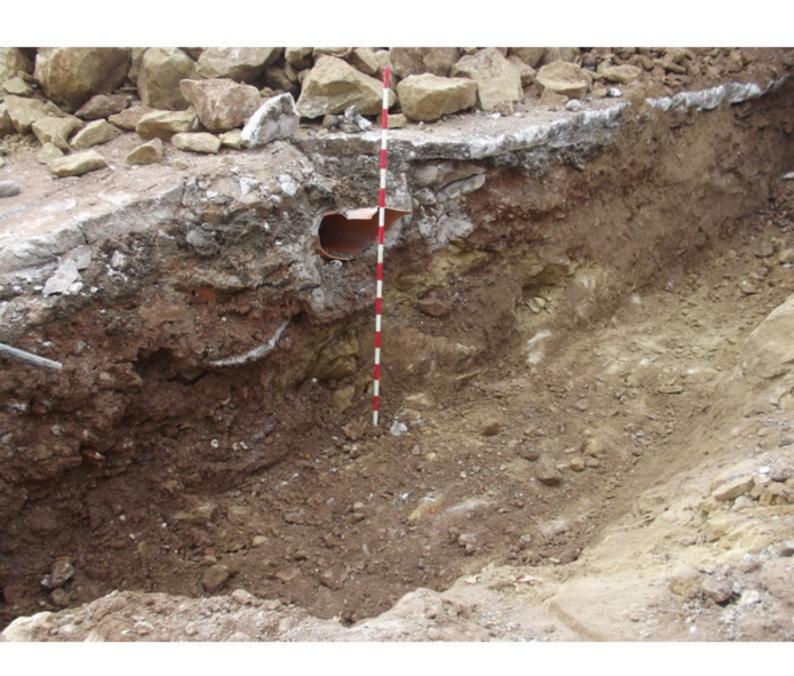
## Lám. 1. Detalle de los restos del castellum aquae.

En la actualidad y a escasos metros de la entrada actual del Cementerio, se encuentran los restos del "Castellum Aquae", construcción hidráulica de época romana.

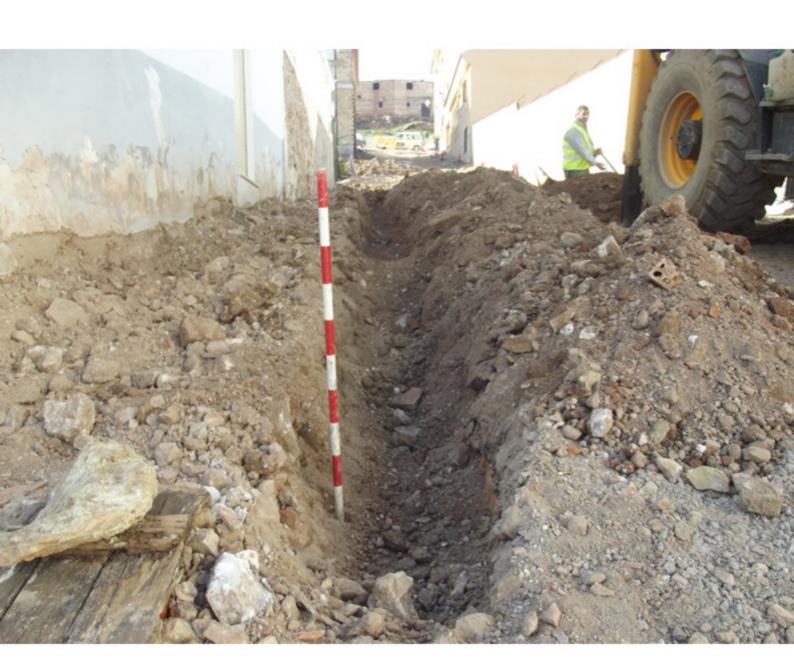
#### Lám. 2. Detalle de la zanja 1.

Se realizó la zanja 1, longitudinal a la calle con orientación Oeste-Este con unas dimensiones de 1,50 metros de ancho y 130 metros lineales con una profundidad media de 1,50 metros. Esta zanja se abre para colocar las tuberías de infraestructura según proyecto de obra y saneamiento de la calle.

Después de retirar el pavimento de hormigón existente (UE1) situado sobre una capa de zahorra (UE2) se encuentra un estrato de tierra vegetal (UE3) sin restos de material arqueológico, y destacar que el nivel geológico, aflora a poca profundidad en la mayor parte del trazado de la calle.
