ANUARIO ARQUEOLÓGICO DE ANDALUCÍA 2016

CONTROL ARQUEOLÓGICO DE LOS MOVIMIENTOS DE TIERRAS EN LAS SEDES DEL SERVICIO DE ESTADÍSTICA Y FIESTAS MAYORES DEL AYUNTAMIENTO DE SEVILLA. CALLES JOBO Nº 26 Y MATIENZO S/N, EN LA CASA DE LA MONEDA.

M. ROCÍO LÓPEZ SERENA

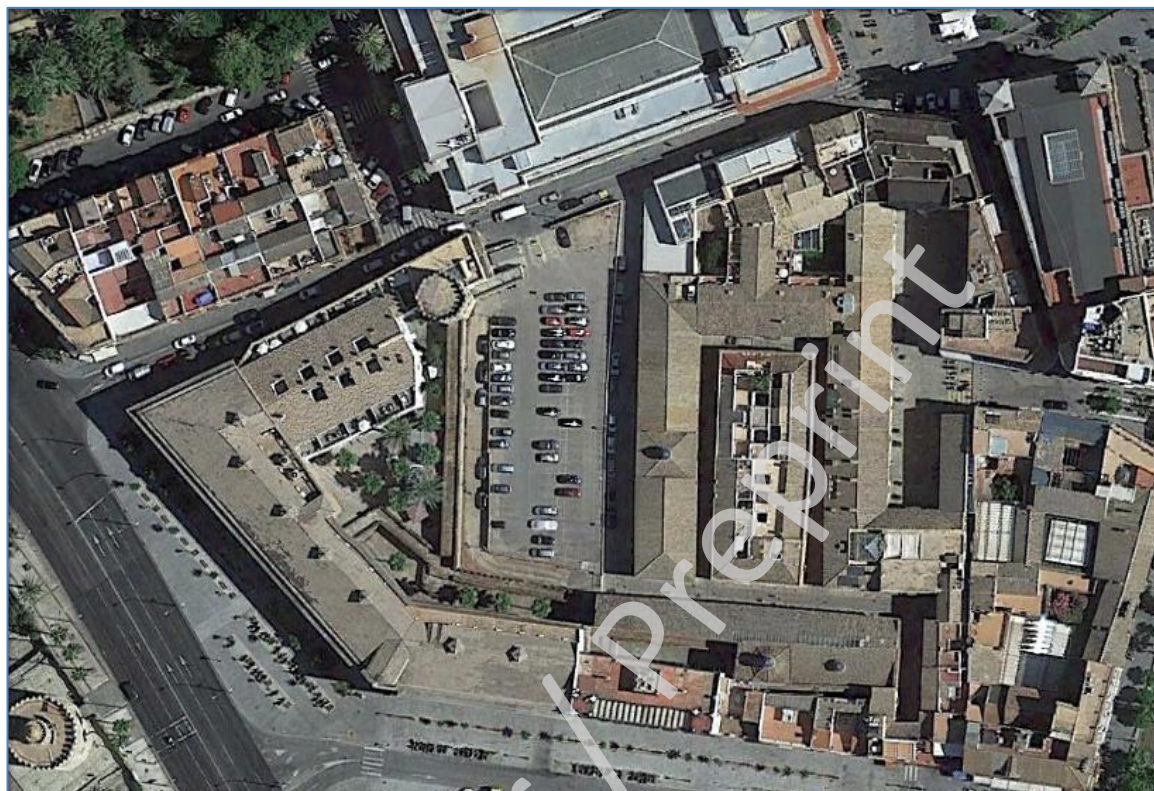
Lám. IV. BIC Casa de la Moneda de Sevilla. Estado actual

A lo largo del siglo XIX y principios del XX la manzana configurada a partir de las Atarazanas de Caballeros medievales va a ser objeto de una serie de reformas y recalificaciones que dará como resultado la ruptura de su unidad interna. Todo ello es consecuencia, en primer lugar del cambio de uso experimentado por uno de sus elementos claves: la Casa de la Moneda, que será desposeída de su función fabril en 1868, tras lo cual será dividida en lotes y vendida a particulares que la reconvertirán en un conjunto de viviendas en régimen de alquiler. Fruto de este proceso es la configuración que presenta en la actualidad (Lám IV)

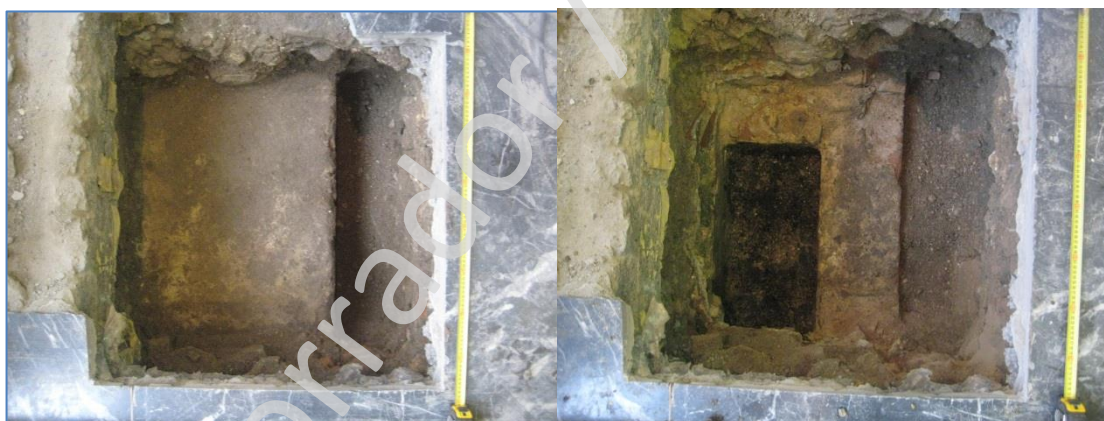
Se trata de una potente fábrica de ladrillo que aparece al interior del edificio que alberga la Sede de Fiestas Mayores a la cota -0,63 m (U.E. 13) (Lám. V) El ladrillo que emplea es de módulo uniforme (15 x 4,5 cm) recogido con un mortero de cal muy consistente y compacto y aparejado a tizón, motivo por el cual no hemos podido determinar las medidas de la soga. Al desmontar las primeras tres hiladas, nos encontramos con un hueco contenido en el interior de la estructura, a modo de casamata, de manera que ahora queda delimitado el espacio interior de unos 27 cm de anchura por tabiques de ladrillo.

Lám. V. U.E. 13 en dos momentos distintos de los trabajos de excavación

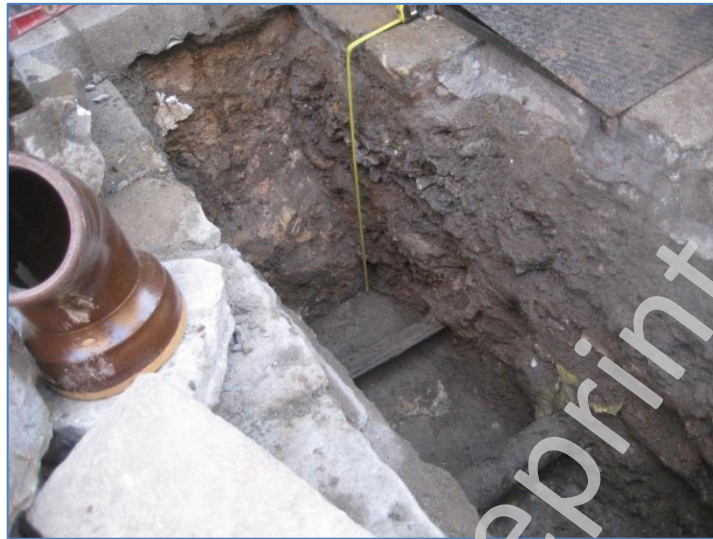
La U.E. 19 se presenta como un conglomerado de cal y ladrillo muy consistente que ha sido desmochado con motivo de las acometidas de la red eléctrica y de gas, de manera que lo que hemos podido analizar sería el alma de la estructura (Lám. VI).

Lám. VI. U.E. 19
