# ANUARIO ARQUEOLÓGICO DE ANDALUCÍA 2016

INTERVENCIÓN ARQUEOLÓGICA PREVENTIVA. CONTROL ARQUEOLOGICO DE LOS MOVIMIENTOS DE TIERRA EN UN SOLAR SITO EN C/ CARMEN Nº 52. ÉCIJA. SEVILLA.

**CARMEN ROMERO PAREDES**

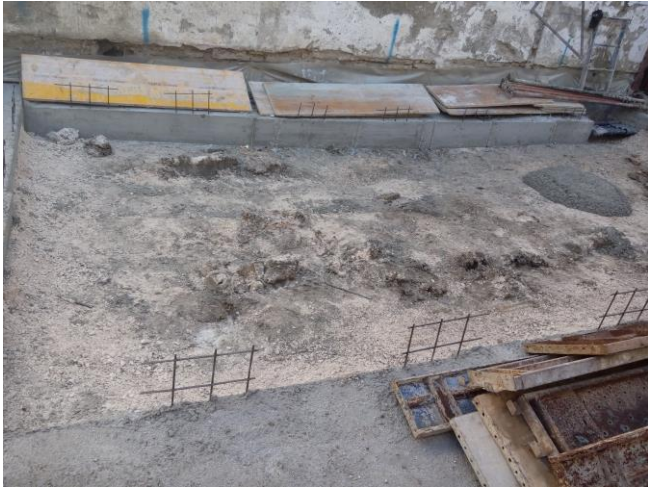
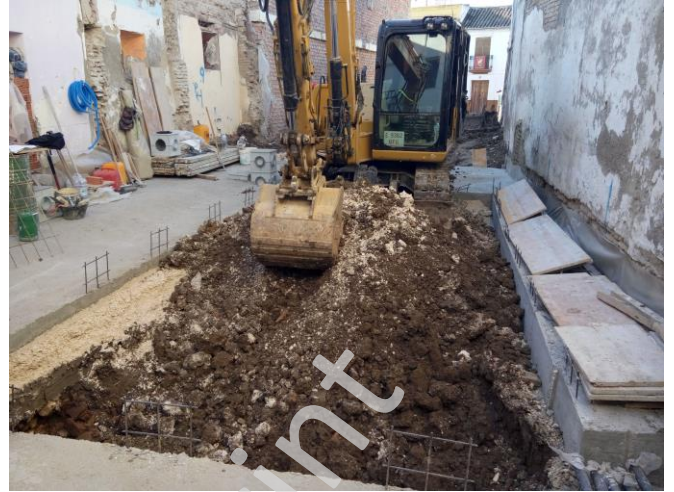
Fig. 2. Espacio donde se proyecta la piscina. Fig.3 Ejecución del rebaje de la piscina

El área afectada por la piscina se ha correspondido con una superficie de 6'50x3'5 m, 22'75 m<sup>2</sup>, siendo el rebaje efectuado en la zona más profunda de -2'10 m y en la más alta de -1'80 m bajo la rasante del acerado en la línea de fachada, situado a 102'55 m.s.n.m.

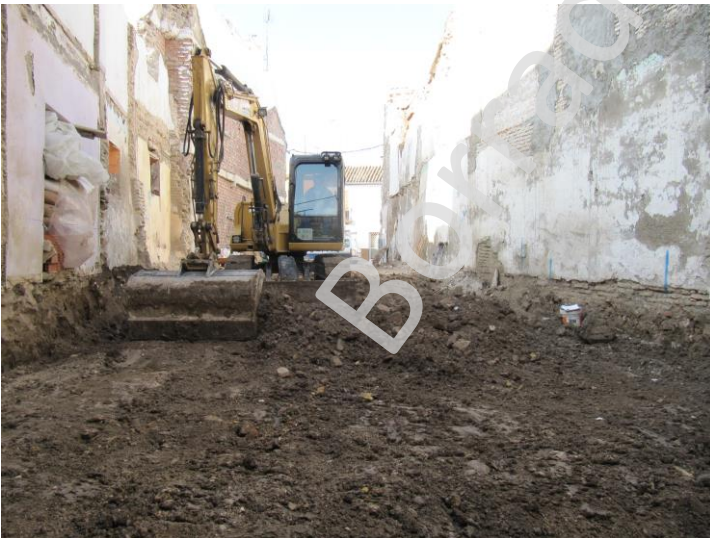
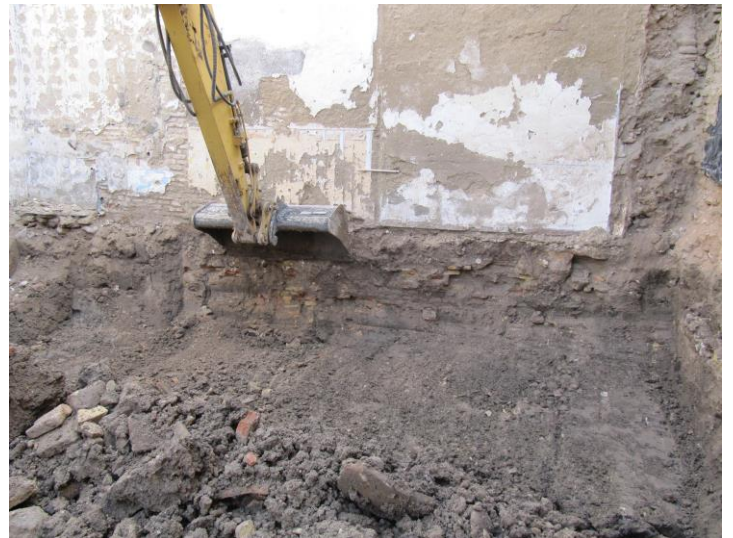
Fig. 4 y 5. Ejecución de la losa de cimentación

Debido a la poca anchura de la parcela, 5'63 m, los trabajos de desmonte se realizaron en varias fases, primero se realizó la excavación para la edificación complementaria a la piscina en la trasera y el rebaje para el patio, posteriormente se vació el área destinada a piscina y después se realizó el rebaje para la losa de cimentación en varios tramos. Las cotas absolutas de replanteo han sido 100'45/100'75 m.s.n.m. para la piscina, 100'40 m.s.n.m. para los pozos de refuerzo junto a la medianera donde se emplaza la piscina y 101'70 m.s.n.m. para la losa de cimentación.

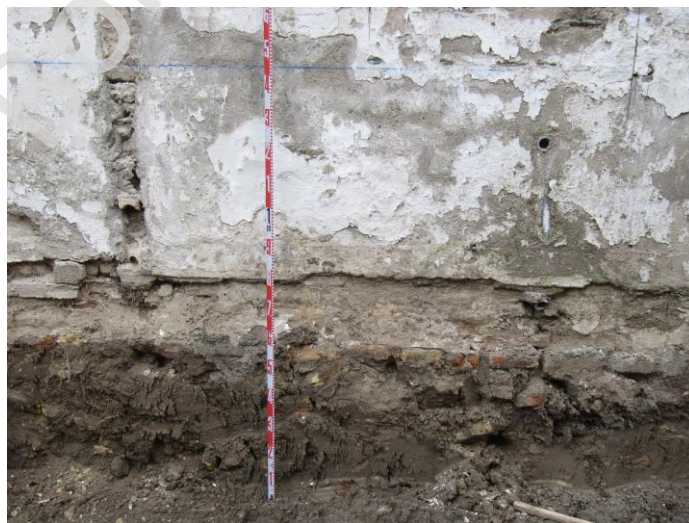
Fig.6. Superposición niveles de habitación en el solar. Época Contemporánea.

102'85 m.s.n.m., cota de uso de la vivienda demolida. Pavimento de losas de terrazo

- 102'65 m.s.n.m., cota de uso anterior de la vivienda, se ha podido documentar por la continuidad de los enlucidos.
- Bajo estos niveles documentamos infraestructuras de saneamiento y una gran cantidad de pozos ciegos que inciden sobre la estratigrafía precedente,

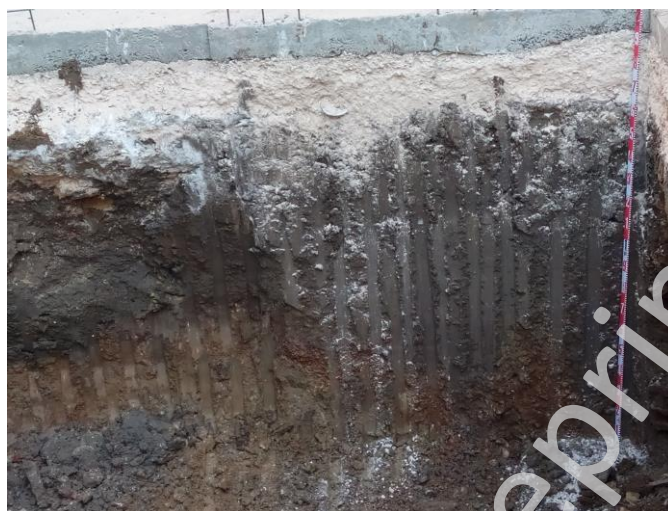
Fig.7. Estratigrafía completa de la parcela. Desmante de piscina.

- Desde estas cotas de uso y hasta los 102'15 m.s.n.m. se registra una capa de relleno compuesta por vertidos constructivos contemporáneos.
- Desde los 102'15 y hasta los 101'55 m.s.n.m se aprecia una capa de tierra color gris y de textura muy arcillosa donde se ha podido observar algún material constructivos de factura romana ; algún fragmento de tegula y de ladrillo, así como algún resto de signinum además de fragmentos amorfos de cerámica romana (T.S.C., y algun framento de ánfora).

- A 101'55 m.s.n.m. se registra una tierra gris arcillosa y muy limpia.
- A 100'85 m.s.n.m. se documentan las margas amarillentas propias del sustrato natural.

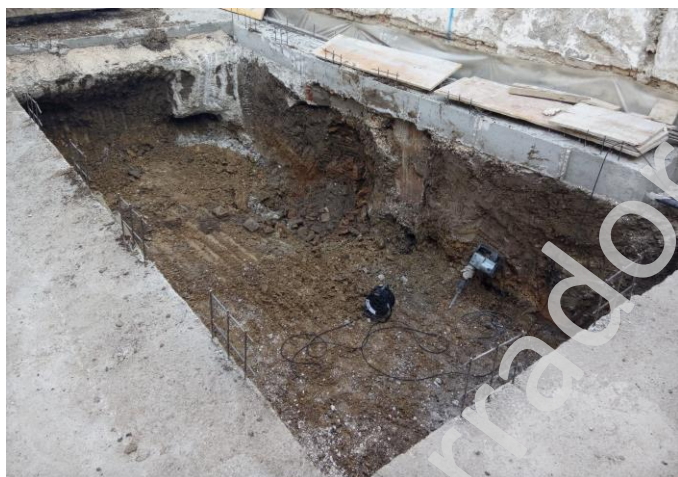
Fig.8. Vaciado de piscina.

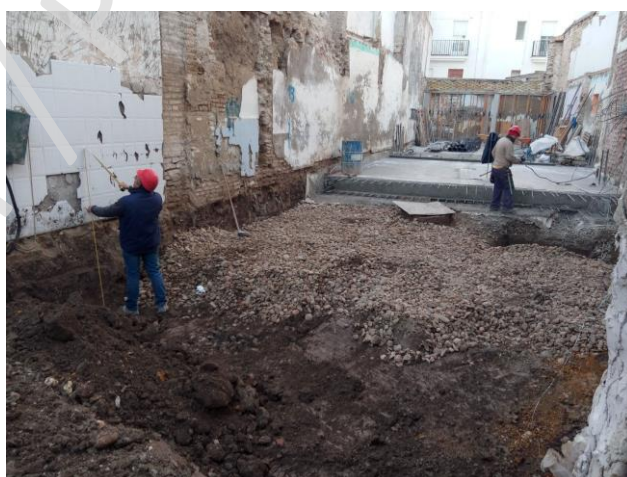
Fig.9. Finalización rebaje de cimentación
