ANUARIO ARQUEOLÓGICO DE ANDALUCÍA 2016

INTERVENCIÓN ARQUEOLÓGICA PREVENTIVA. CONTROL ARQUEOLOGICO DE LOS MOVIMIENTOS DE TIERRA EN UNA PARCELA SITA EN PLAZA DE SANTA MARIA Nº 8. ÉCIJA. SEVILLA.

CARMEN ROMERO PAREDES

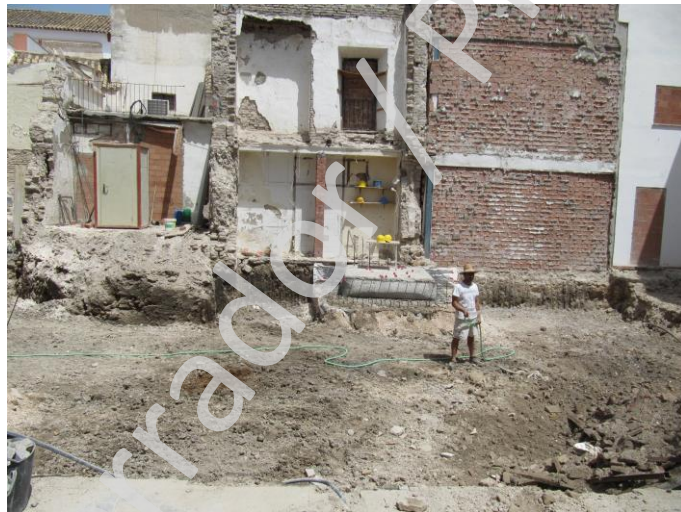
Tras abordar la vigilancia y control arqueológico de toda la superficie de la parcela para la ejecución de la cimentación, las conclusiones no varían con respecto a las expuestas en la memoria preliminar. La incidencia de las obras proyectadas sobre el sustrato arqueológico ha sido totalmente nula. El desmonte de tierras efectuado ha afectado solamente a niveles estratigráficos de cronología contemporánea del s. XX.

Fig. 1. Vista de la parcela tras la conclusión de los trabajos.

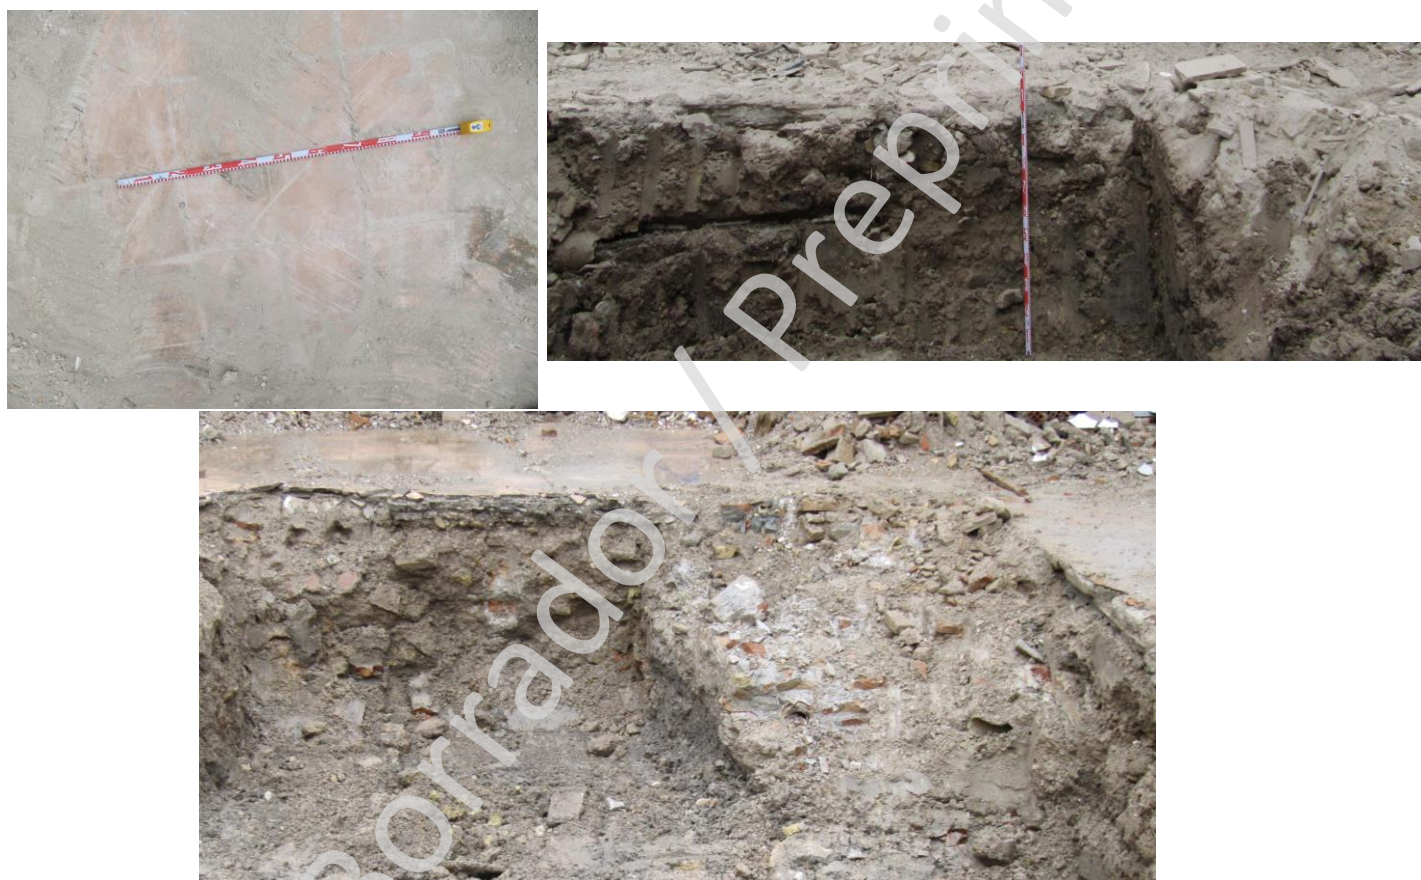
- Pavimentos correspondientes al último uso del edificio así como infraestructuras correspondientes (cama de solera, capa de nivelación saneamientos...) Estos niveles se situaban entre las cotas 0'00 y - 0'30 m bajo cota 0. Algunos elementos como dos pilares de hormigón relacionados con este último uso incidían hasta la cota base de rebaje, destruyendo parcialmente los niveles anteriores. Esta fase de uso podemos datarla a partir de los años 70 del S. XX.

Fig. 2, 3 y 4. Estratigrafía relacionada con el último uso del inmueble. Finales del S. XX.

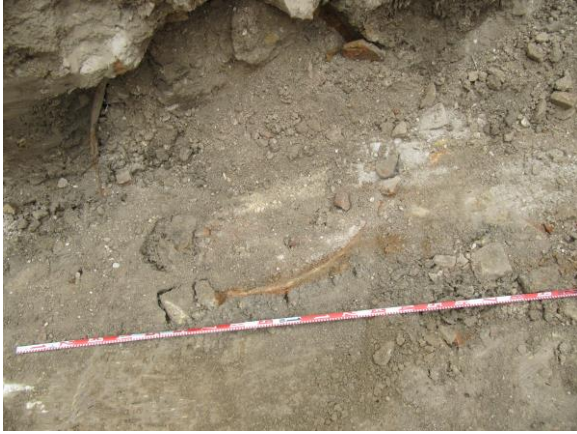
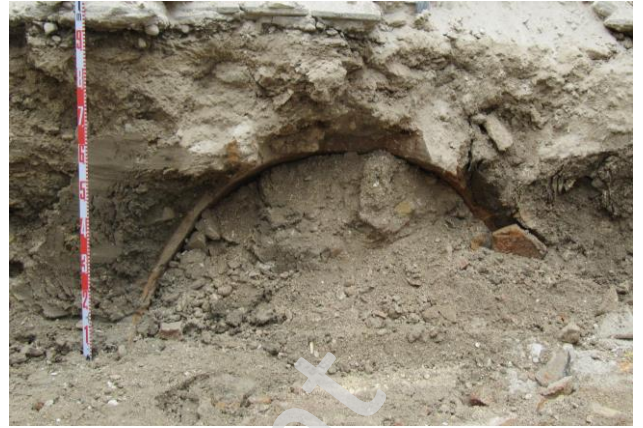
- Ente -0'30 y -1 m se registran infraestructuras correspondientes a la vivienda anterior. Documentamos al menos tres pozos ciegos, así como varias tinajas de almacenamiento de grano. La cota de uso de la vivienda no se ha podido documentar por encontrarse arrasada por la fase posterior. Así mismo y relacionado con esta fase doméstica hemos detectado varias capas de relleno compuestas por vertidos de carácter constructivo y que han funcionado como subida de cota para la ejecución de esta fase que podemos datar a partir de los años 40 del S. XX.

Fig. 5 y 6. Restos de tinajas de almacenamiento de grano.

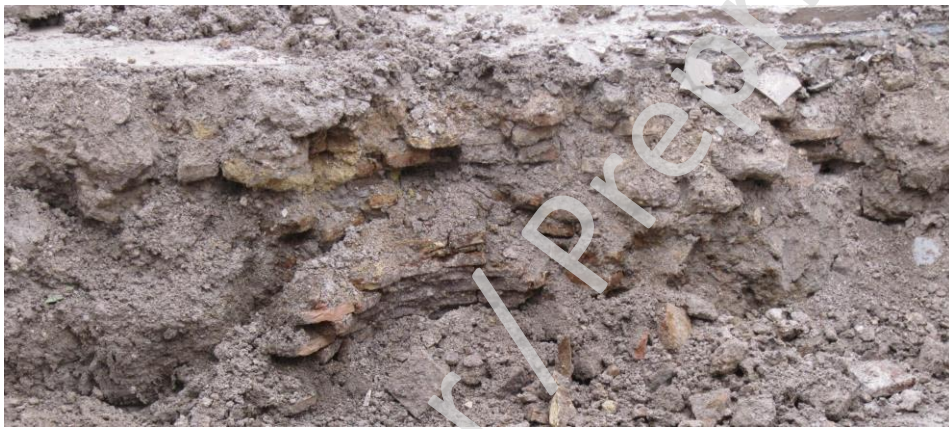
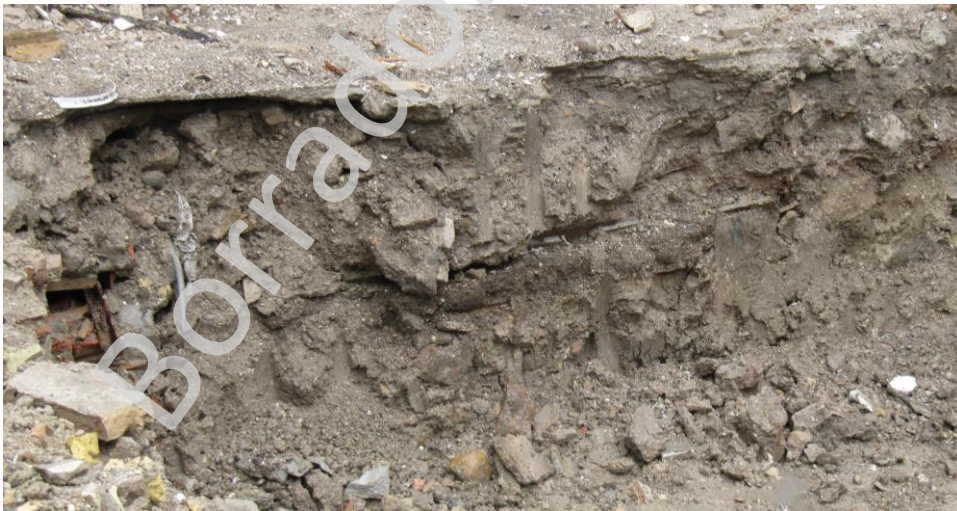
Fig. 7 y 8. Restos de pozos ciegos y capas de vertidos.

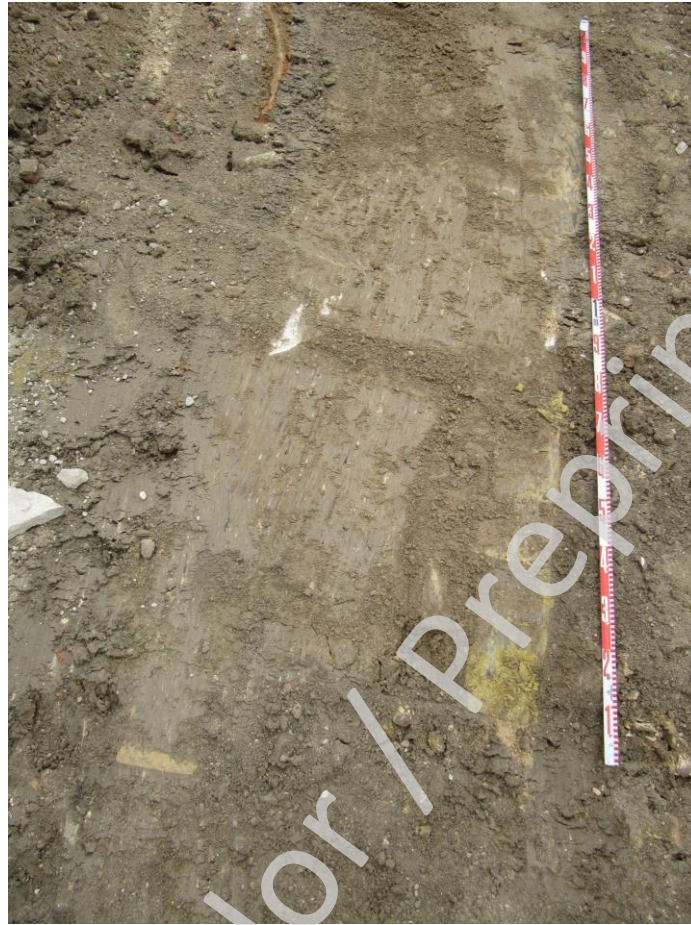
En la cota de replanteo de la cimentación hemos podido documentar la existencia de una estructura que podría corresponder tanto a un muro como a un cimiento y que se alinea con el muro de fachada. Podría tratarse de una crujía antigua.

Por los materiales utilizados (ladrillos de 0'28x0'15x0'05 m.) y por la técnica constructiva empleada podemos datarlo en época bajomedieval.

- Entre -1 y -1'10 (cota de replanteo de la cimentación) se registra un muro paralelo a la línea de fachada y que podría corresponderse con un antiguo muro que conformaría la primera crujía de una edificación. Por su tipología podría datarse en época bajomedieval y podría corresponderse con el momento de ocupación de toda esta zona tras la conquista cristiana, aunque no hemos registrado ningún elemento además que pudiera corroborar esta

hipótesis. El muro se encuentra muy mal conservado debido a la incidencia de las estructuras e infraestructuras posteriores.

Fig. 9. Restos de muro bajomedieval a cota de replanteo de cimentación
