ANUARIO ARQUEOLÓGICO DE ANDALUCÍA 2016

APROXIMACIÓN ARQUEOLÓGICA A LA PUERTA DEL LEÓN DEL ALCÁZAR DE SEVILLA.

Miguel Ángel Tabales Rodríguez, Cristina Vargas Lorenzo, Alejandro Jiménez Hernández

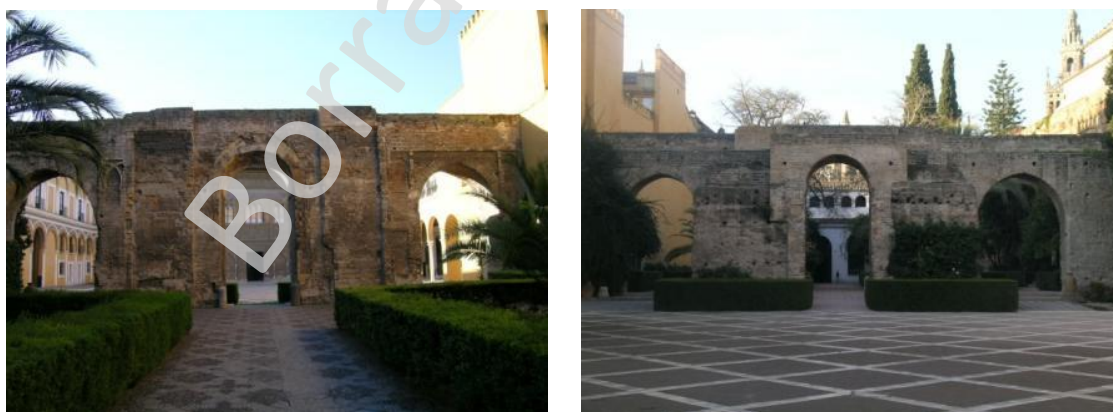
Figuras 3 y 4. Portada León-Montería en la actualidad. La imagen de la derecha muestra su cara septentrional mientras que la de la izquierda es la meridional, enfrentada al Patio de la Montería (Tabales 2007).

Su construcción consistió en el adosamiento de una estructura de ladrillos y sillares de arenisca en su cara Norte (**figs. 3,4,5,6,7**).

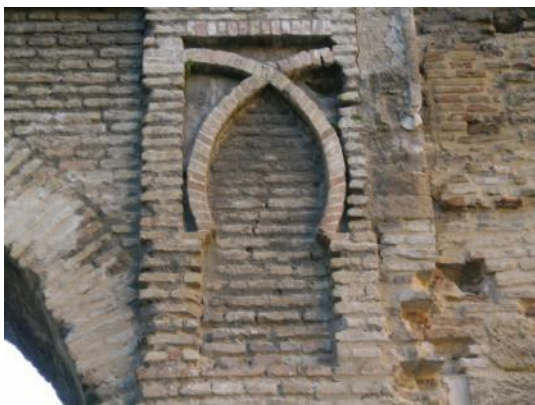
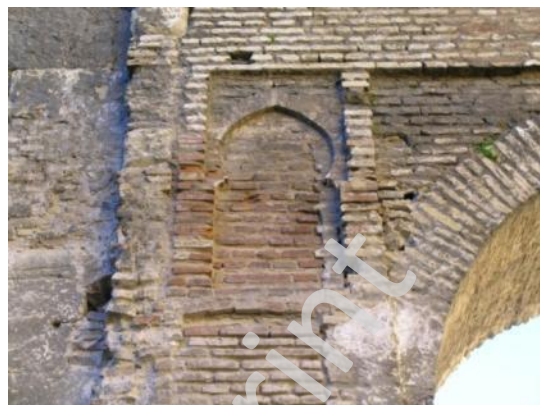
Figuras 8 y 9. Diferentes tipologías de arcos fabricados en ladrillo, localizados en la cara Norte de la Portada León-Montería. A la derecha, arcos entrelazados. A la izquierda arco túbido (Tabales 2007).

alusivos a la caza que permiten reconstruir parcialmente el esquema ornamental⁹ (figs. 8-11).

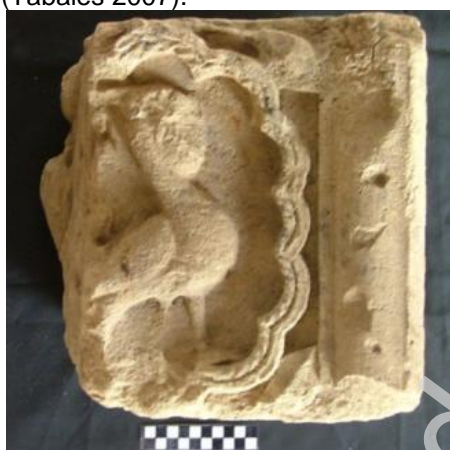
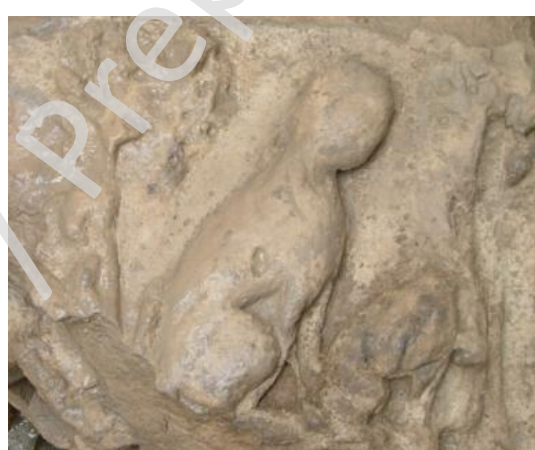
Figuras 10 y 11. Piezas procedentes de la Portada del León-Montería, ambas halladas en la excavación del Patio del León (Tabales 2007).

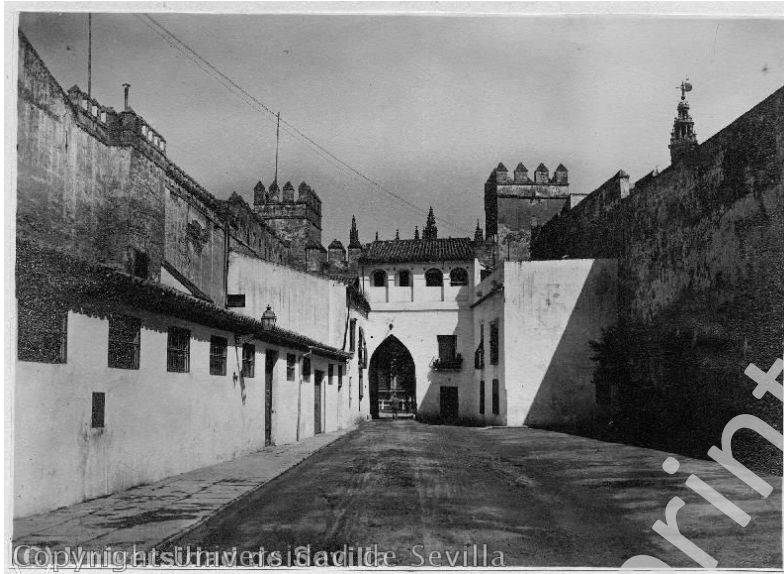
Figura 15. Vista del Patio del León hacia 1920. Obsérvese la presencia aún de las edificaciones secundarias adosadas a la muralla Oeste. Al Este sólo vemos adosada una casa a la muralla del recinto I que dista mucho de la visión que plantea el plano de Van der Borcht. Inicialmente pensamos que durante el paréntesis temporal que transcurre entre el s. XVIII y 1920 podrían haberse derribado las casas que parece que faltan. Sin embargo, los análisis arqueológicos efectuados en la base de la muralla Oeste (Tabales 2005) no sacaron a la luz indicios que pudieran corresponderse con restos de esas edificaciones, por lo que hemos interpretado que, al igual que pasó con otros proyectos diseñados para el Alcázar, como el de Vermondo Resta, éste tampoco llegó a ejecutarse tal y como está planteado en el plano. (Fototeca de la Universidad de Sevilla).

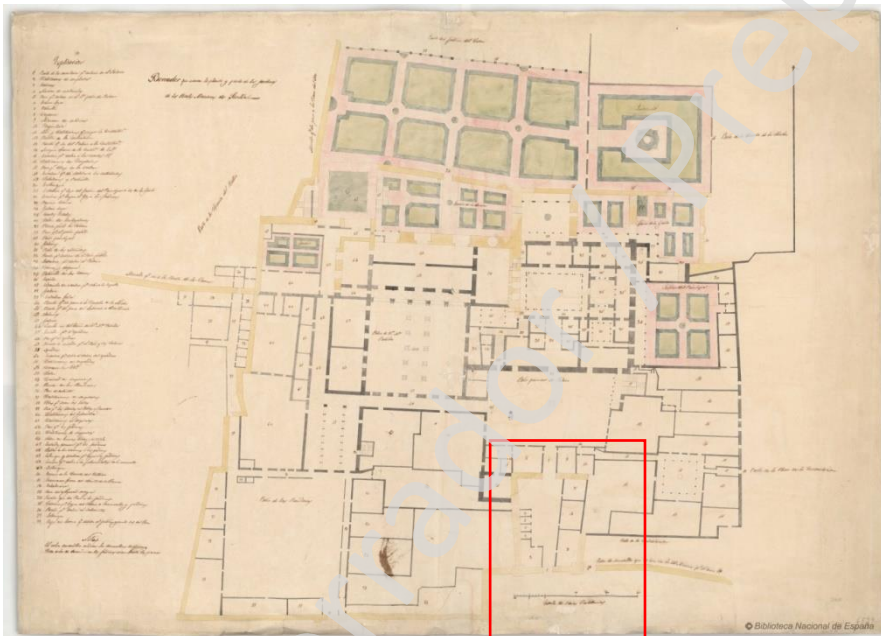
Figura 16. Plano anónimo fechado entre los años 1700 y 1800. A la izquierda, detalle del sector León-Montería.

Otro plano, anónimo en este caso, cuya fecha concreta desconocemos pero sabemos que se sitúa entre los años 1700 y 1800, aporta datos muy útiles respecto al uso y función de cada uno de los edificios (**fig. 16**). El plano, que se define como "*borrador que marca la planta y parte de los jardines de los Reales Alcázares de Sevilla*", está muy simplificado, advirtiéndose errores tan evidentes como el desplazamiento de la muralla Oeste del recinto I respecto a la torre oriental de la Puerta del León, dibujando entre ambas estructuras un muro transversal. Esta circunstancia nos hace ser cautos respecto al aparato gráfico, otorgándole, no obstante, más credibilidad a la explicación que lo acompaña. En este sentido, describe cada una de las estancias del conjunto monumental numerándolas del número 1 al 78. Nos interesa especialmente las que se encuentran en el sector del Patio del León y su entorno, cuyas descripciones responden a los números del 1 al 10:

1. "Puerta de la montería para entrar en el Palacio".
2. "Habitaciones de empleados".
3. "Cocheras".
4. "Almacén de materiales".
5. "Paso para entrar en el 1er patio de Palacio".
6. "Cocina baja".
7. "Patinillo".
8. " Despensa".
9. "Almacén de maderas".
10. "Carpinterías".

Respecto al frente Norte (interior de la Puerta del León), a juzgar por los trazos que podemos valorar, interpretamos que en el momento en el que el plano se dibujó tampoco estaba aún construido el zaguán con su mirador superior.

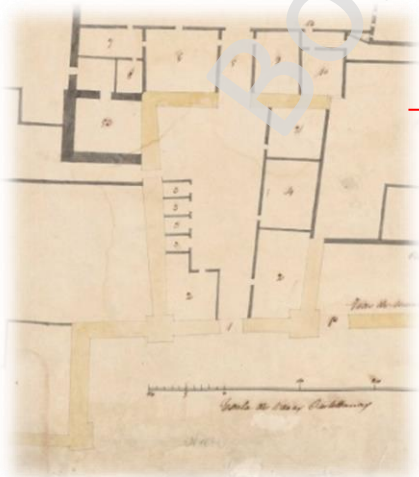
Contamos con otro plano, el de J. Fernández fechado hacia 1872 (**fig. 17**), donde podemos confirmar la continuidad de la presencia de las edificaciones adosadas a la muralla. Para este momento, ya estaría construido en el interior de la Puerta del León el zaguán de entrada y mirador actualmente conservado y desde el que se puede apreciar una vista completa del patio homónimo y su portada. Los documentos gráficos con los que contamos así lo certifican; nos referimos a las fotografías realizadas por Clifford en los años 1850 y 1862 respectivamente, asignándole por tanto una cronología para su edificación de no antes de 1759 y nunca más tarde de 1850 (**fig. 18**).

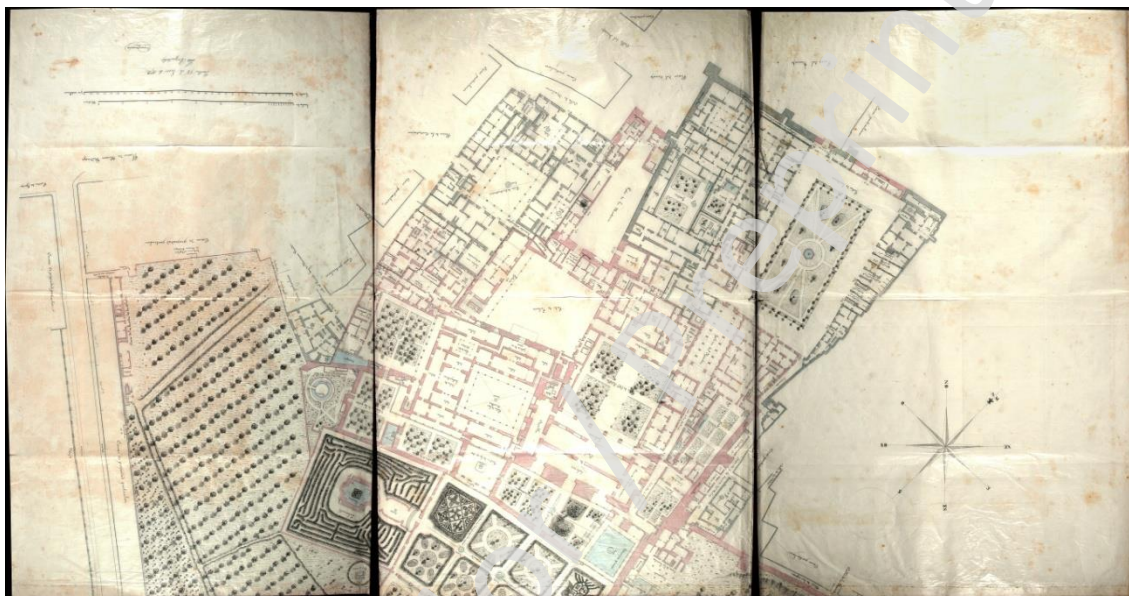
Figura 17. Detalle del plano de J. Fernández fechado en 1872.

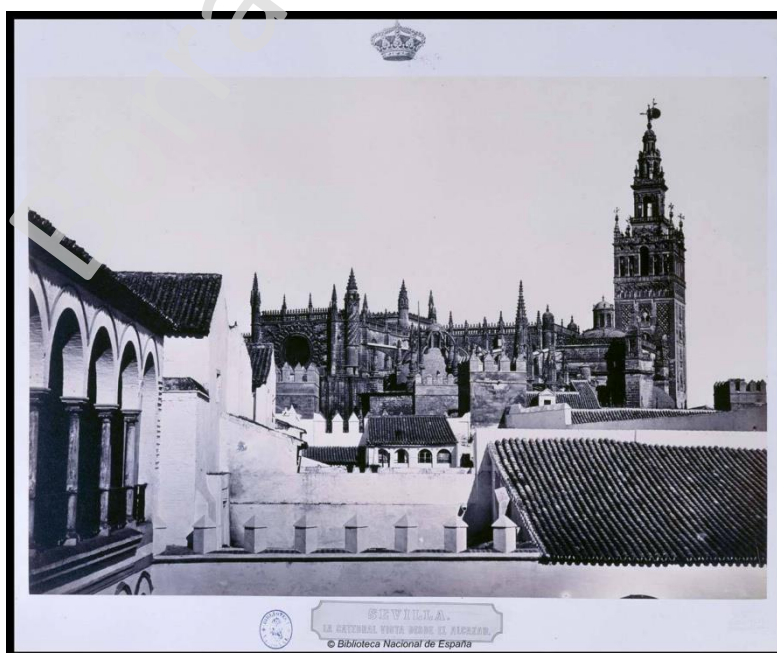
Figura 19. Imagen tomada por Clifford en 1862. Al fondo, el mirador del Patio del León.

Parece ser que la configuración plasmada por J. Fernández en su plano se mantuvo sin apenas cambios durante todo el tramo final del s.XIX y comienzos del s. XX. Así queda confirmado por la fotografía histórica, la cual muestra las edificaciones anexas a la muralla a ambos lados del patio, delatando así su modesta factura (**figs. 19 y 20**).

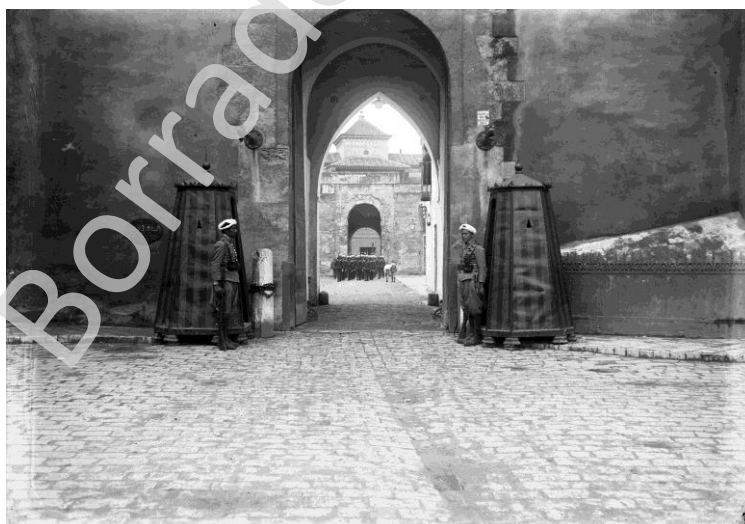
Figura 20. Detalle del acceso al Patio del León hacia 1920-1930, la cual era utilizada en estos momentos para cuestiones militares. Al fondo podemos observar el arco, aún apuntado, que se transformaría en arco de medio punto tras las reformas que tuvieron lugar a finales de los años 30 del s. XX (Instituto de la Cultura y Artes de Sevilla).

¹¹ Las fotografías históricas más antiguas que tenemos de este elemento (años 20) nos indican que originalmente estaba apuntado. Parece ser que su fisonomía fue alterada en el transcurso de las obras que tuvieron lugar en este punto en 1937 y que a continuación abordaremos, convirtiéndose finalmente en un arco de medio punto.

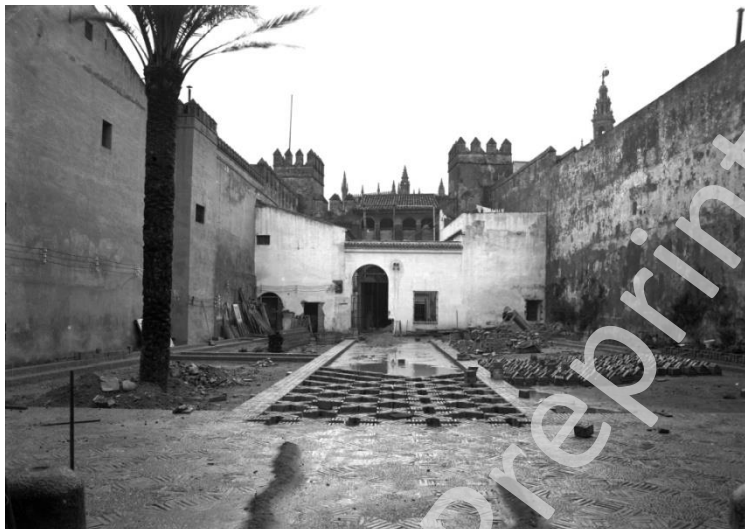
Figura 21. Obras en el Patio del León fechadas hacia los años finales de 1930. Obsérvese el espacio ganado tras el derribo de las casas anexas. No obstante se respetaron las edificaciones que vemos al fondo, cuyo uso original fue el de acoger a empleados del Monumento. El responsable de la operación fue Joaquín Romero Murube en calidad de Conservador del Alcázar (imagen cedida por el Instituto de la Cultura y Artes de Sevilla).

Estas descripciones tan meticulosamente efectuadas por Romero Murube aseguran una fecha de mediados-finales de 1930 para el proceso de eliminación de las edificaciones secundarias (**figs. 21 y 22**). No obstante, quedó en pie el mirador apoyado en el cuerpo superior de la Puerta del León así como las dos casas adosadas a las murallas de los recintos I y III respectivamente, cuyo uso original era el de acoger a empleados del Alcázar.

Éstas se respetaron, no por su valor histórico sino por su alto valor práctico como piezas responsables de la distribución de los turistas en el recorrido de entrada al edificio.

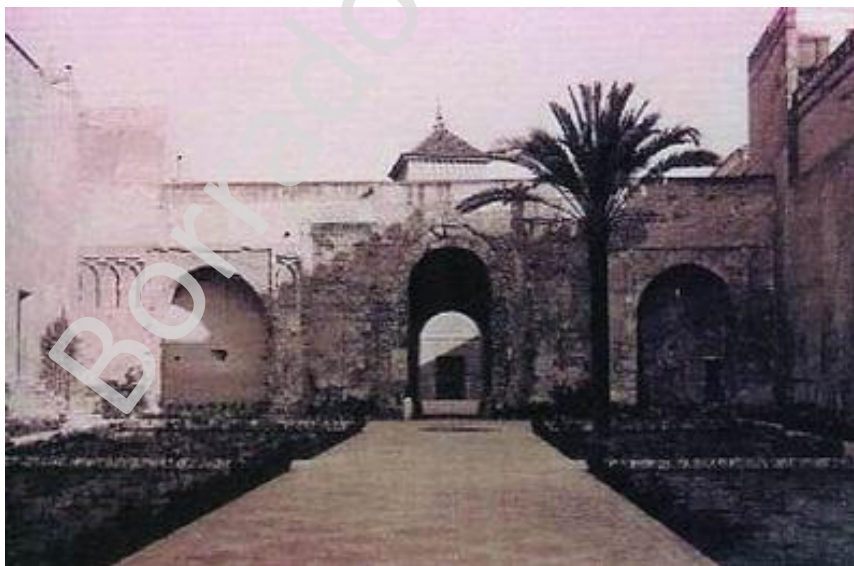
Figura 22. Vista de la Portada de la Montería con sus arcos laterales aún cegados. Si seguimos el relato de Romero Murube, ambos arcos se abrieron en el contexto de las obras de acondicionamiento del Patio del León (1937), fechando por tanto la fotografía en estos momentos.

*"Solamente por el arco central hallaban comunicación los patios del León y de la Montería, porque ya dejamos consignado ahí arriba que una fea y gruesa muralla baja cegaba los dos laterales. **Han sido demolidos los extremos de aquella edificación, y ahora logran los tan meritados patios triple comunicación a través de este muro, una de los más interesantes del Alcázar.** Sobre él, por la fachada que mira al patio del León, cara a la fachada del palacio del Rey Don Pedro, existían unas construcciones que achicaban el patio: servían de usos áulicos en los tiempos reales: eran los cuerpos de guardias, sala de bandera y dependencias análogas. También han sido derribadas, y los arcos del muro quedan libres de superposiciones que los oculten.*

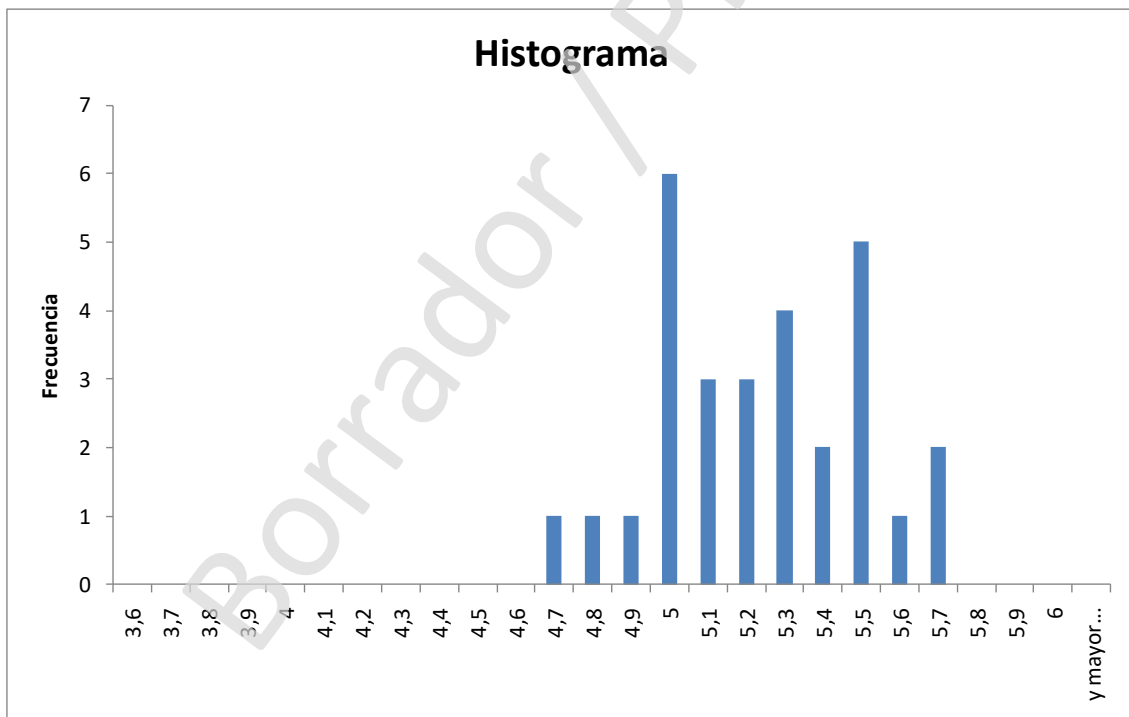
Las muestras por lo general son muy homogéneas, aunque observando el histograma de longitud, anchura y grosor destacan valores no centrados en la media y mediana de la muestra. En la longitud, la moda es de 28,8 cm., en lugar de los 29,2 que indica la mediana prácticamente equivalente a la media. Hay que tener presente que 28,8 es el valor de los ladrillos almohades de 11 pulgadas que tienen un tizón de 14,4 y un grosor cercano a 5 cm., todos ellos valores que destacan en los respectivos histogramas. Este hecho nos hace pensar en la reutilización de ladrillos pertenecientes a las obras almohades próximas. A pesar de ello, las dimensiones de estas piezas no parecen haber alterado los valores medios del formato.

Si comparamos esta muestra con otras realizadas sobre fábricas de Pedro I observamos cómo todas se mueven entre los mismos valores, siempre dentro de los intervalos de confianza de las respectivas muestras:

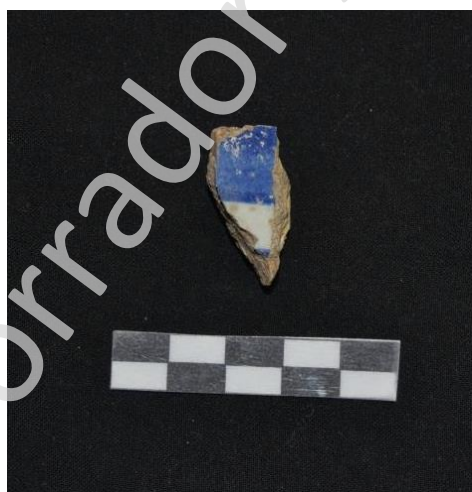
Figura 31. Fragmento de azulejo localizado en el tapial del muro ue 4516

A fines del siglo XVIII todavía siguen produciéndose las series azul sobre blanco, siendo a fines de este siglo cuando empiezan a ser sustituidas por las series policromas, dominando éstas la primera mitad del siglo XIX. Es en este momento cuando se produce un cambio importante, tanto en las formas cerámicas como en la mentalidad de los artesanos, promoviéndose la fabricación de la loza industrial.

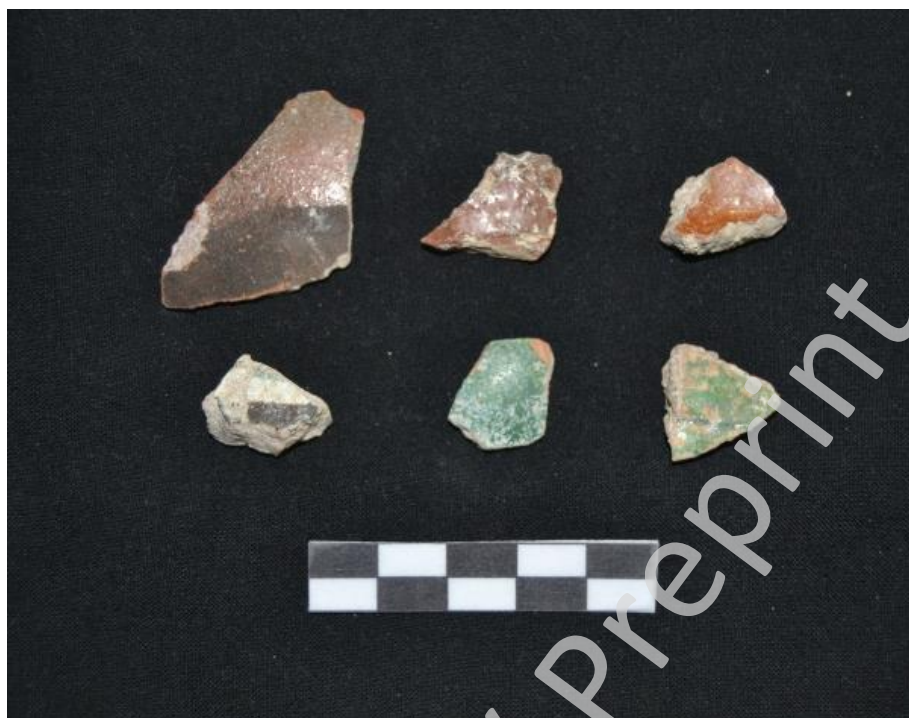
Figura 32. Fragmentos cerámicos extraídos del tapial del muro ue 68

En el primer grupo incluimos tres fragmentos de cerámica de cocina.

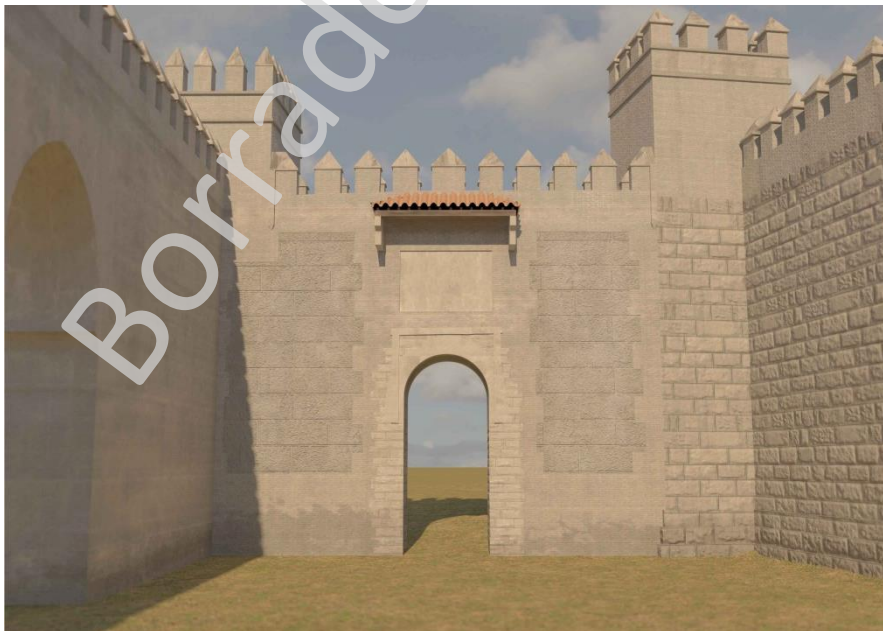
Plano 8. Reconstrucción virtual de la portada.

En las últimas décadas las operaciones de mantenimiento realizadas sólo han afectado a los enfoscados y encalados de la parte inferior, muy afectados por la humedad por capilaridad, debido a su débil fábrica de tapial (**planos 7 y 8**).
