ANUARIO ARQUEOLOGICO DE ANDALUCIA 1989
ACTIVIDADES DE URGENCIA
INFORMES Y MEMORIAS

PROSPECCIONES
ARQUEOLOGICAS
DE URGENCIA

EXCAVACION DE URGENCIA EN EL CERRILLO (CHERCOS)

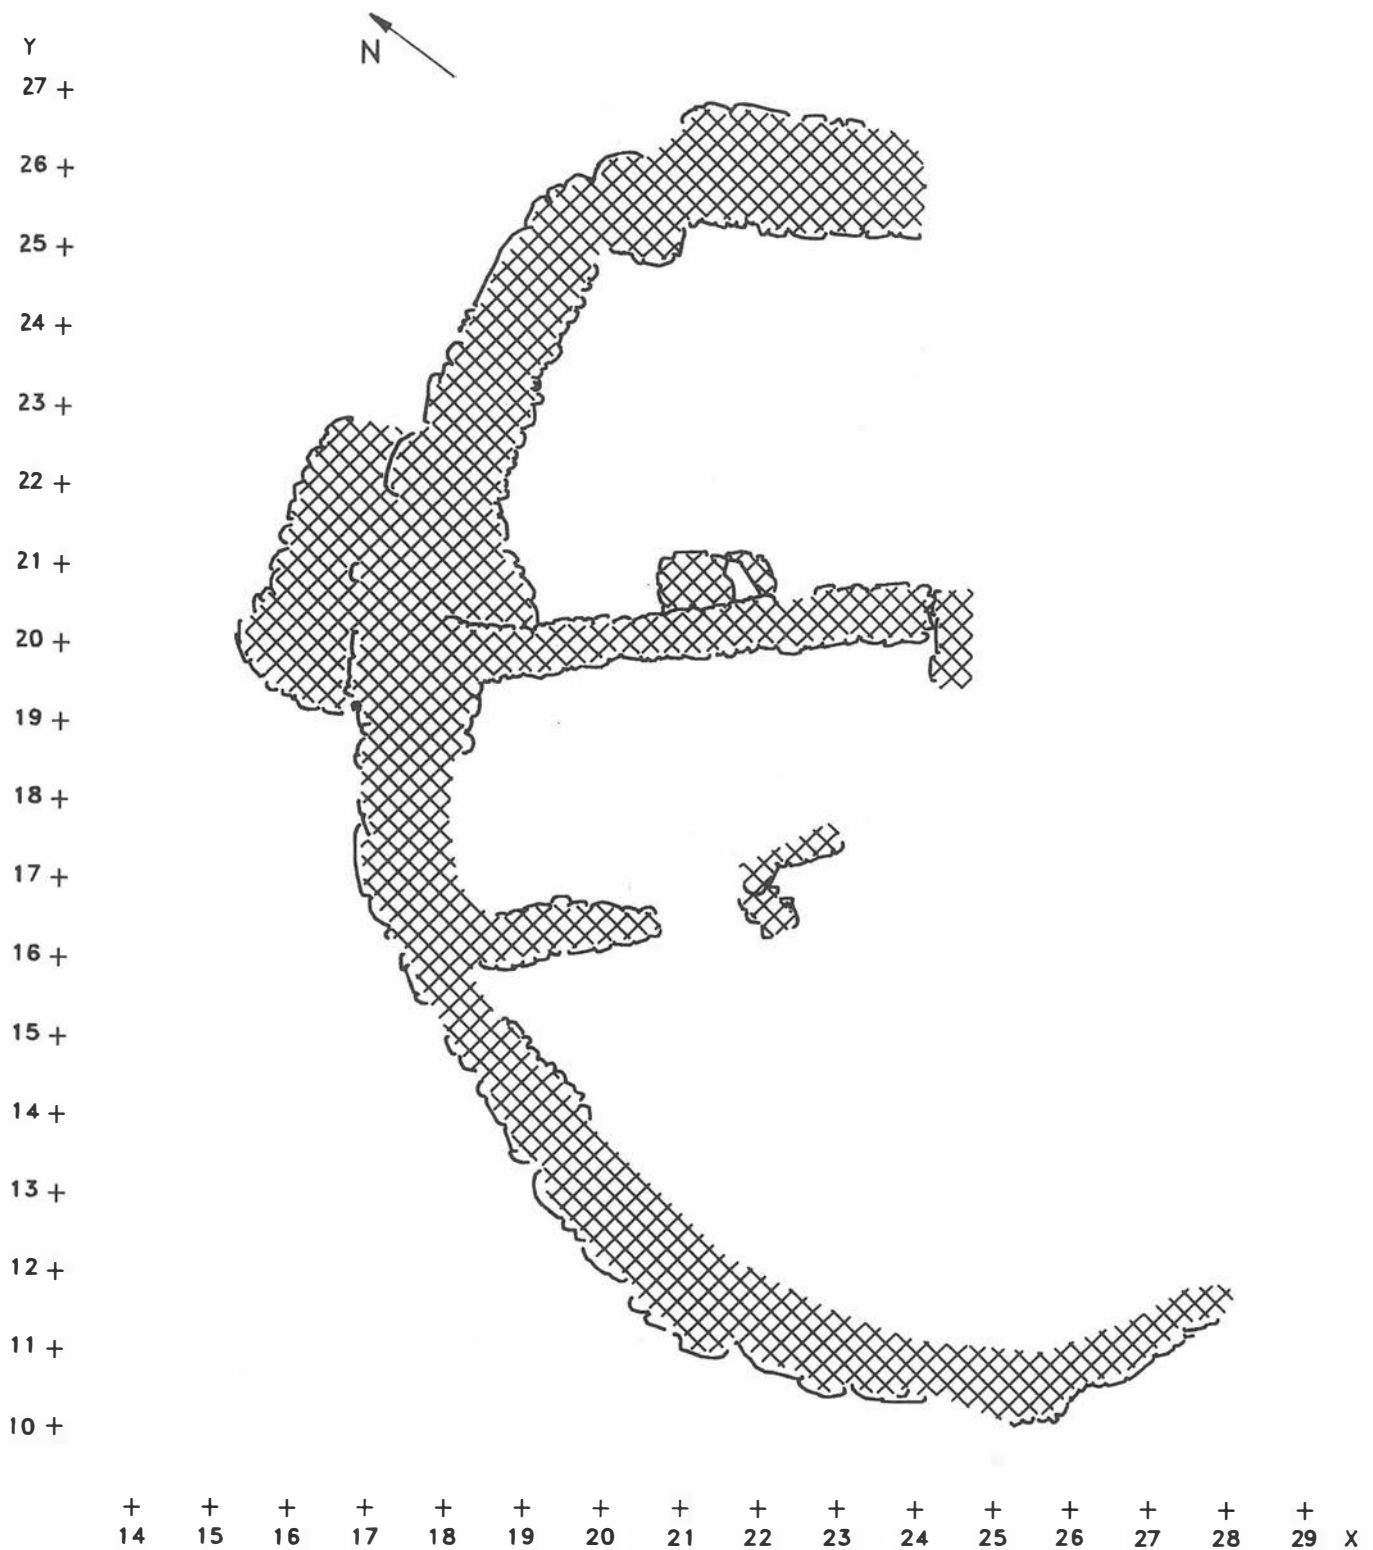
FIG. 3. El Cerrillo. Fase I.

En los primeros momentos parece que existió un recinto, creado por un muro de mampuesto de forma más o menos elíptica, cuya disposición general se vio condicionada por la forma de la cumbre del cerro sobre el que se localiza (Fig. 3). Todo parece indicar que se trataba de una construcción defensiva que delimitaba el espacio ocupado, a la que nos referiremos como muralla, que acogía en su interior otras estructuras constructivas que parcelaban aún más el espacio, razón por la que cabe suponer que no soportaba ninguna techumbre. La excavación se ha localizado en el extremo Norte de

El referido edificio de planta cuadrangular parece que tuvo una abertura en su extremo Norte (Fig. 3), formada por el remate del muro que la crea, que no llega a cerrar contra la muralla, adoptando una solución en el extremo que presenta semejanzas con la forma

de rematar muros en algunas de las puertas identificadas de Los Millares. Pero esta interpretación no es segura ya que en este punto no ha profundizado la excavación suficientemente. En el muro oriental de la misma estructura se observa una interrupción que podría haber funcionado también como puerta, pero no es posible asegurarlo tampoco. Es más, la causa de esta interrupción es insegura puesto que el muro recto que se le superpuso más tarde no sabemos si se prolongaba lo suficiente como para cortarlo y entonces haber dado lugar a este hueco en el mismo.

El muro externo o muralla, por lo que se ha podido observar, es una estructura simple, es decir constituido por dos hiladas de piedras que definen las caras y el interior relleno de piedras medianas y pequeñas, todo ello trabado con barro. A la hora de disponer las piedras se prefirieron las de mayor tamaño, algunas verdaderos ortostatos, en la base del muro y su tamaño disminuía a medida que se elevaba el muro. Se trata de un sistema constructivo bastante generalizado, cuya descripción no sería necesaria si no fuera porque en la construcción de la estructura rectangular (Fig. 3) que describiremos a continuación varía ligeramente, ya que en ella se han empleado piedras medianas y pequeñas para definir las

La ordenación del espacio en el interior del primitivo recinto se vio condicionada por la existencia de una cresta de roca que divide longitudinalmente el mismo en dos partes, de las cuales la oriental acogió una estructura de planta aproximadamente cuadrangular con uno de sus lados mayores adosados al muro delimitador del

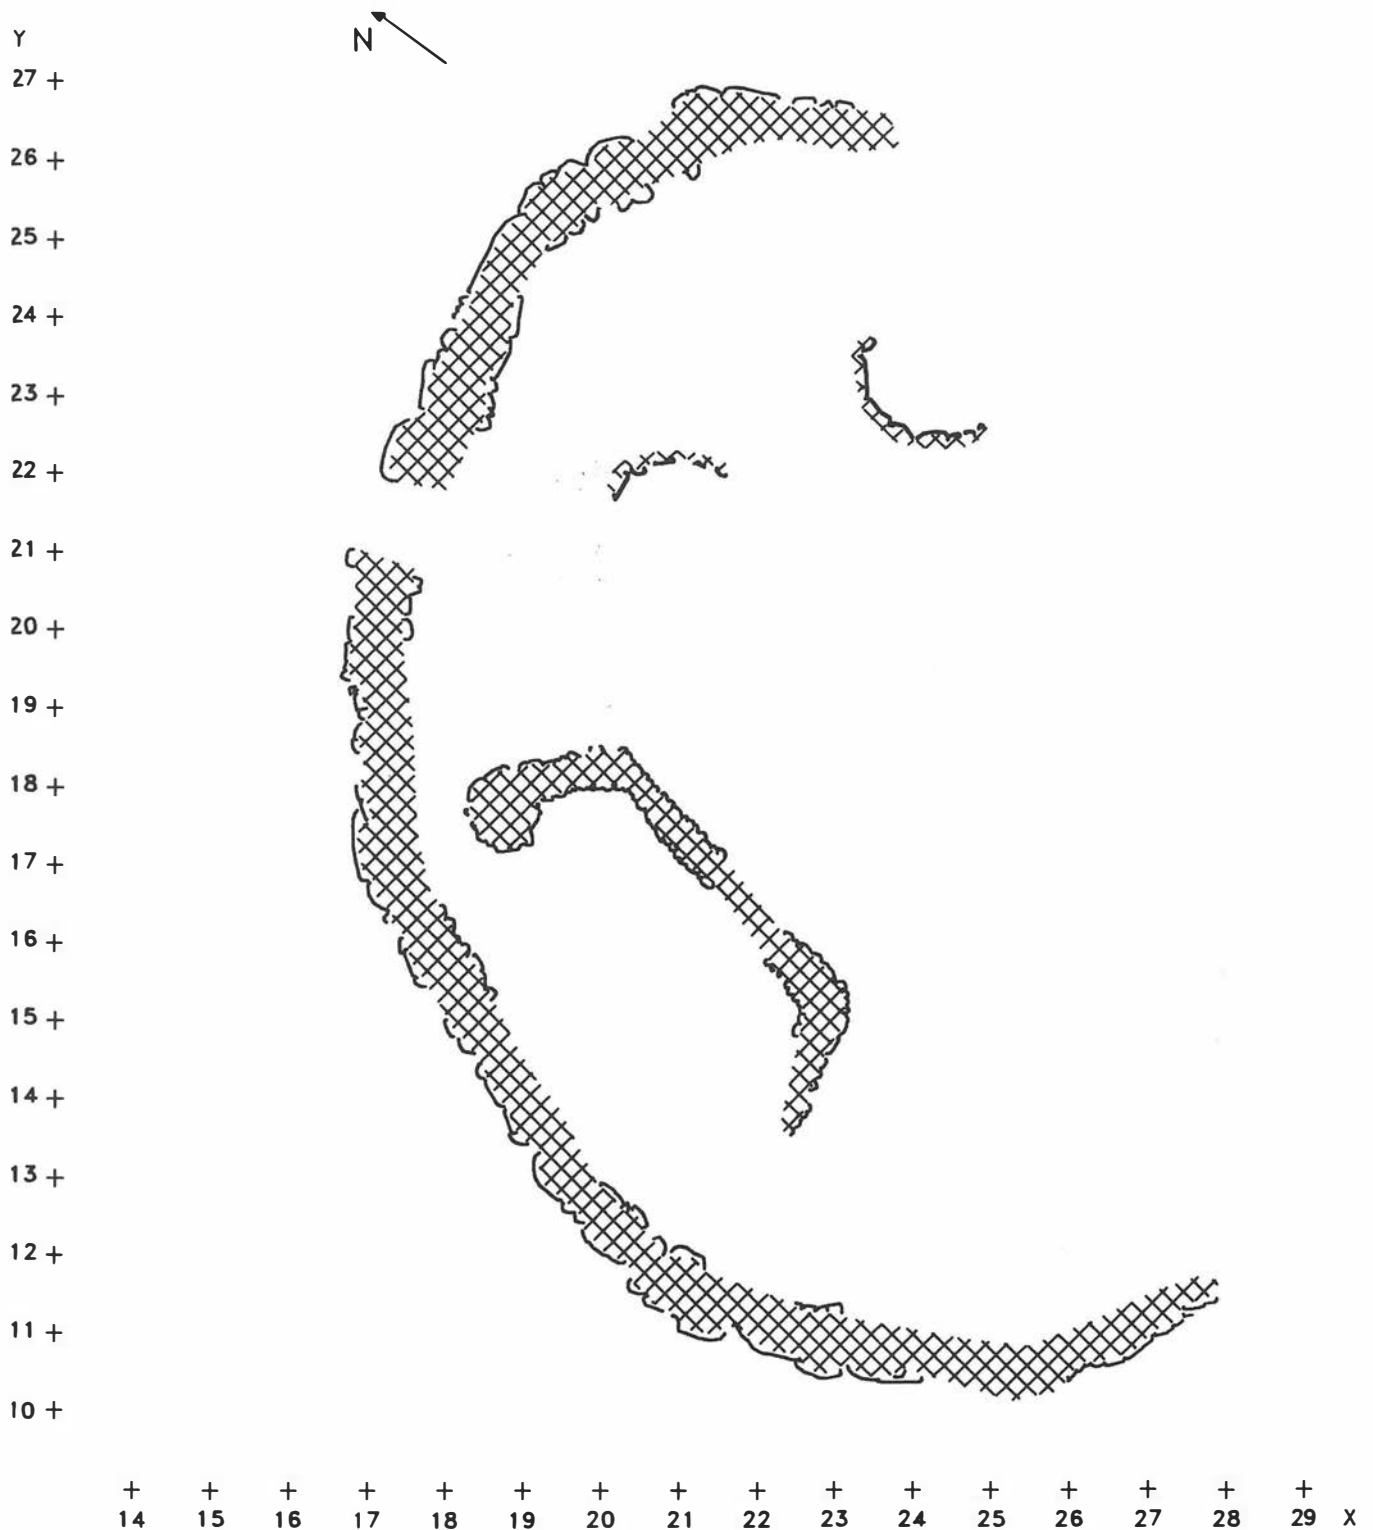
FIG. 4. El Cerrillo. Fase II.

entrada, aunque es posible que hubiera una puerta en la zona Norte, donde se observa un tramo de muro adosado que la habría cegado más adelante (Fig. 4).

abandono o a otra causa. Este deterioro debió suponer el derrumbe de algunos tramos, si no todos, hasta aproximadamente un metro de altura. Este proceso se ha constatado por la observación, en algunos puntos, de piedras de la cara interna en posición muy inclinada hacia el exterior, prueba de un derrumbe en esa dirección. La reparación de la muralla supuso una reorganización completa del espacio interior y la reconstrucción del muro con ciertas modificaciones en su planta y trazado (Fig.4).

diseñó una nueva ordenación del espacio interior, inédita, aunque aprovechando como base algunas de las estructuras preexistentes. Para ello se reelevó la muralla, desplazando hacia dentro la cara interna de la misma, de manera que el muro resultante fue más ancho que el original (Fig. 4). Al mismo tiempo en el interior del recinto se levantaron dos muros rectos, paralelos, con dirección NW-SE. Uno de ellos, el más largo, se convertía en el espinazo ordenador del espacio interno.

simétricos adosados a sus caras internas. Uno de ellos integra un pequeño recinto delimitado por la cara del muro, el contrafuerte, una laja y una piedra (Fig.4). La disposición simétrica de ambos induce a suponer que pudieron servir de sustento a una viga de la techumbre. En el interior de este espacio, no excavado en profundidad, se ha recuperado el material correspondiente al momento de su abandono. Este estaba muy afectado por la erosión, pero se han

se adecuaba a la roca allí existente, que afloraba en la superficie antes de iniciar nuestra excavación (Fig.4). Esta propuesta de posible disposición en planta de esta estructura se apoya en observaciones fragmentarias como la dirección de las piedras al final del muro recto mayor que insinúa el arranque de un muro con dirección Este-Oeste, haciendo esquina con el acabado de mencionar. Sin embargo, la organización interior apenas si se puede esbozar, dada la fuerte acción de la erosión y debido al hecho que actualmente se observa un fuerte desnivel del suelo que es causado por la permanencia allí del muro que formaba el ángulo Norte de la estructura rectangular previamente descrita. Cabría suponer que ésta fue reaprovechada parcialmente como recinto de almacenamiento interno. El muro recto menor, en cualquier caso, parece haberse levantado sobre una pendiente a juzgar por la irregularidad del trazado de su cara interna, tal vez indicio de una cierta preparación de la superficie de asentamiento del mismo con un corte del terreno, de manera que la cara interna del muro se adosaba en su base al relleno arqueológico previo.

Es muy probable que corresponda a esta misma fase constructiva el refuerzo externo a la muralla que anuló la posible puerta de entrada del tramo Norte del primitivo recinto (Fig.4).
