ANUARIO ARQUEOLOGICO DE ANDALUCIA 1989
ACTIVIDADES DE URGENCIA
INFORMES Y MEMORIAS

EXCAVACION DE URGENCIA EN EL SOLAR C/ SAN FRANCISCO, 3 y C/ JUAN ROBLEDO, 12 DE ANDUJAR

CONCEPCION CHOCLAN SABINA
JUAN CARLOS CASTILLO ARMENTEROS

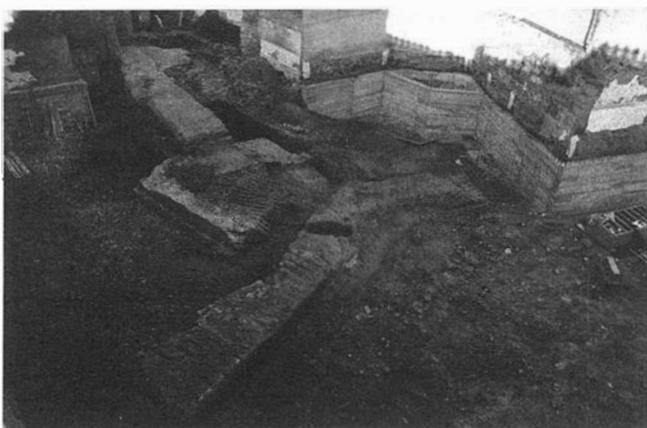
LAM. 1a. Murallas documentadas con la intervención arqueológica.

estratigráfico se adscribe al momento de abandono del foso. Cerámicas de *cuenda seca*, con decoración pintada en tonos rojos y vidriadas son algunos de los materiales pertenecientes a estos niveles arqueológicos (Fig. 6, 7, 8, 9 y 10) (Lám. 1 a).

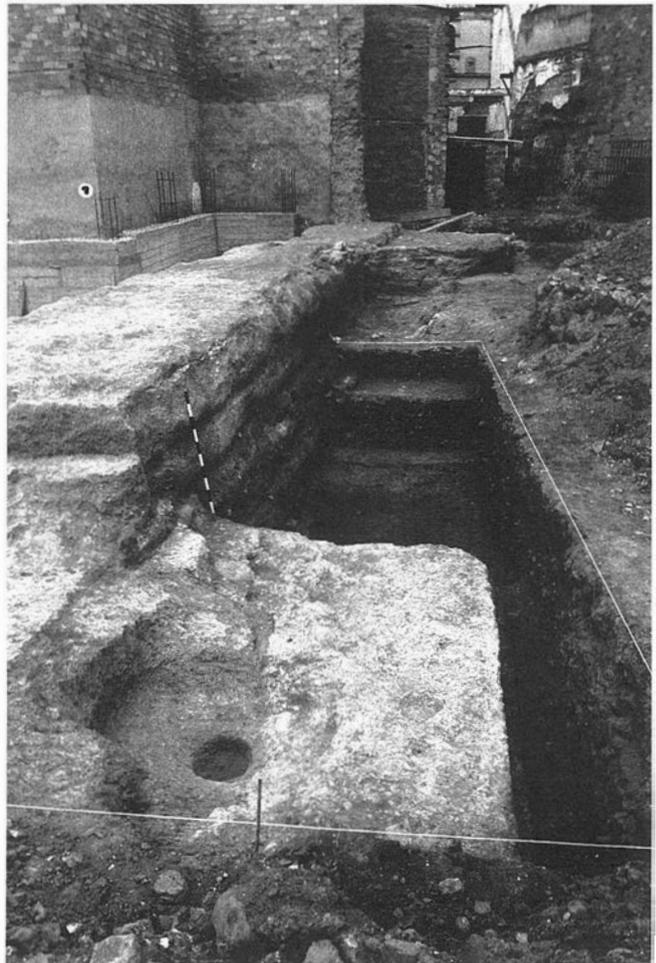
LAM. 1b. Torre de hormigón, foso y superposición en ambas estructuras de la muralla de tapial, al fondo se aprecia parte de la base de la torre ochavada.

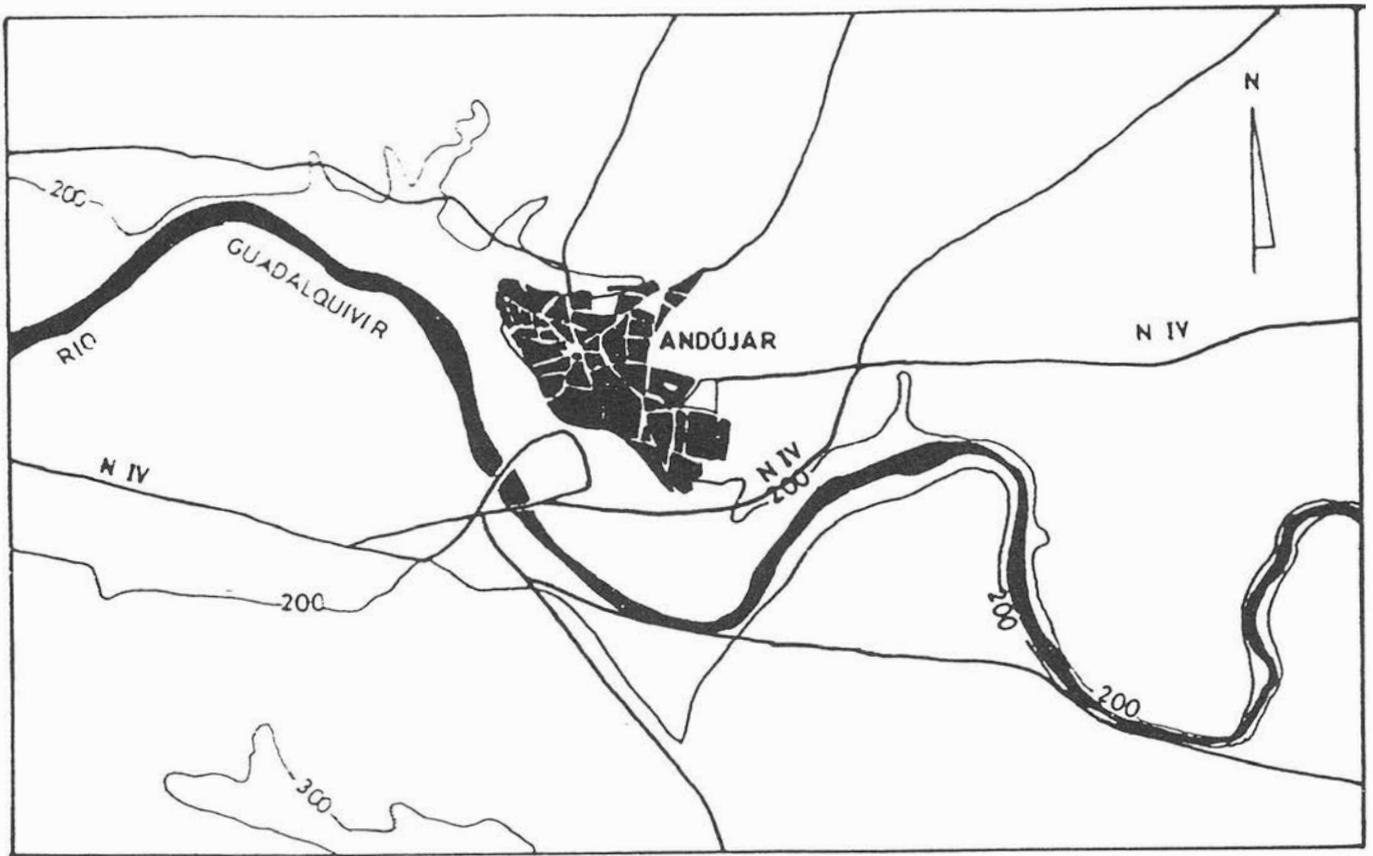
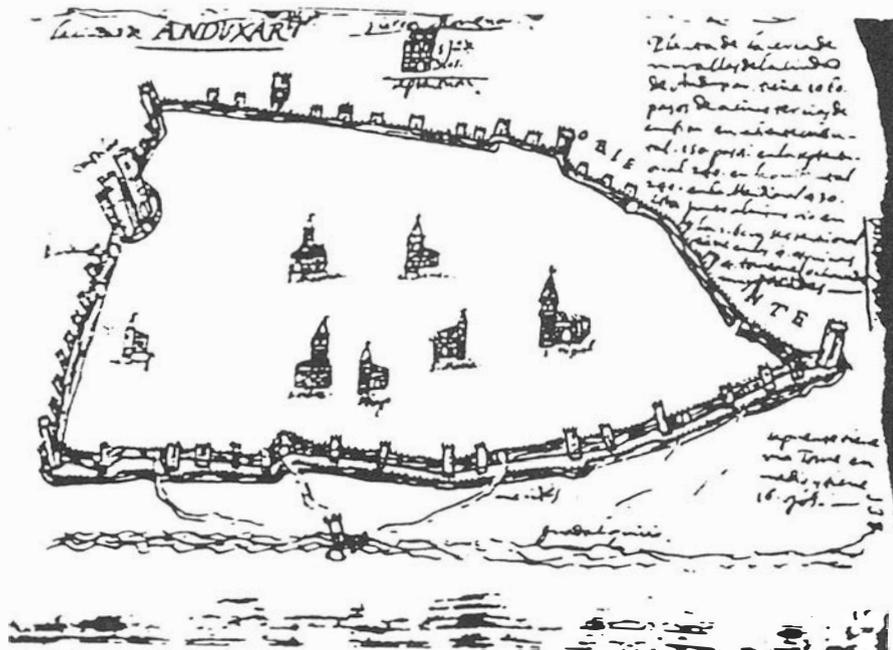
FIG. 1.

La ciudad de Andújar se encuentra situada en la depresión fluvial del Guadalquivir, que conforma una amplia llanura triangular encajonada entre Sierra Morena y las Cordilleras Béticas, constituyendo una cuenca sedimentaria que actúa como antefosa de estos sistemas montañosos. Emplazada la ciudad en la margen derecha del río (Fig. 1) en su tercera terraza (Corcoles, 1982, 8), y rodeada de un fértil valle, se localiza a una altitud en torno a los 200 m s.n.m. y se define por las coordenadas U.T.M. 30SVH075105 del Mapa Militar de España nº 904 (18-36), escala 1:50000 (Fig. 1.a).

Las murallas, en esta fase, se mantienen aún en pie y son documentadas gráficamente por Ximena Jurado (Morales 1959, 21-25) (Fig. 1b) quedando las actividades alfareras extramuros de la ciudad.

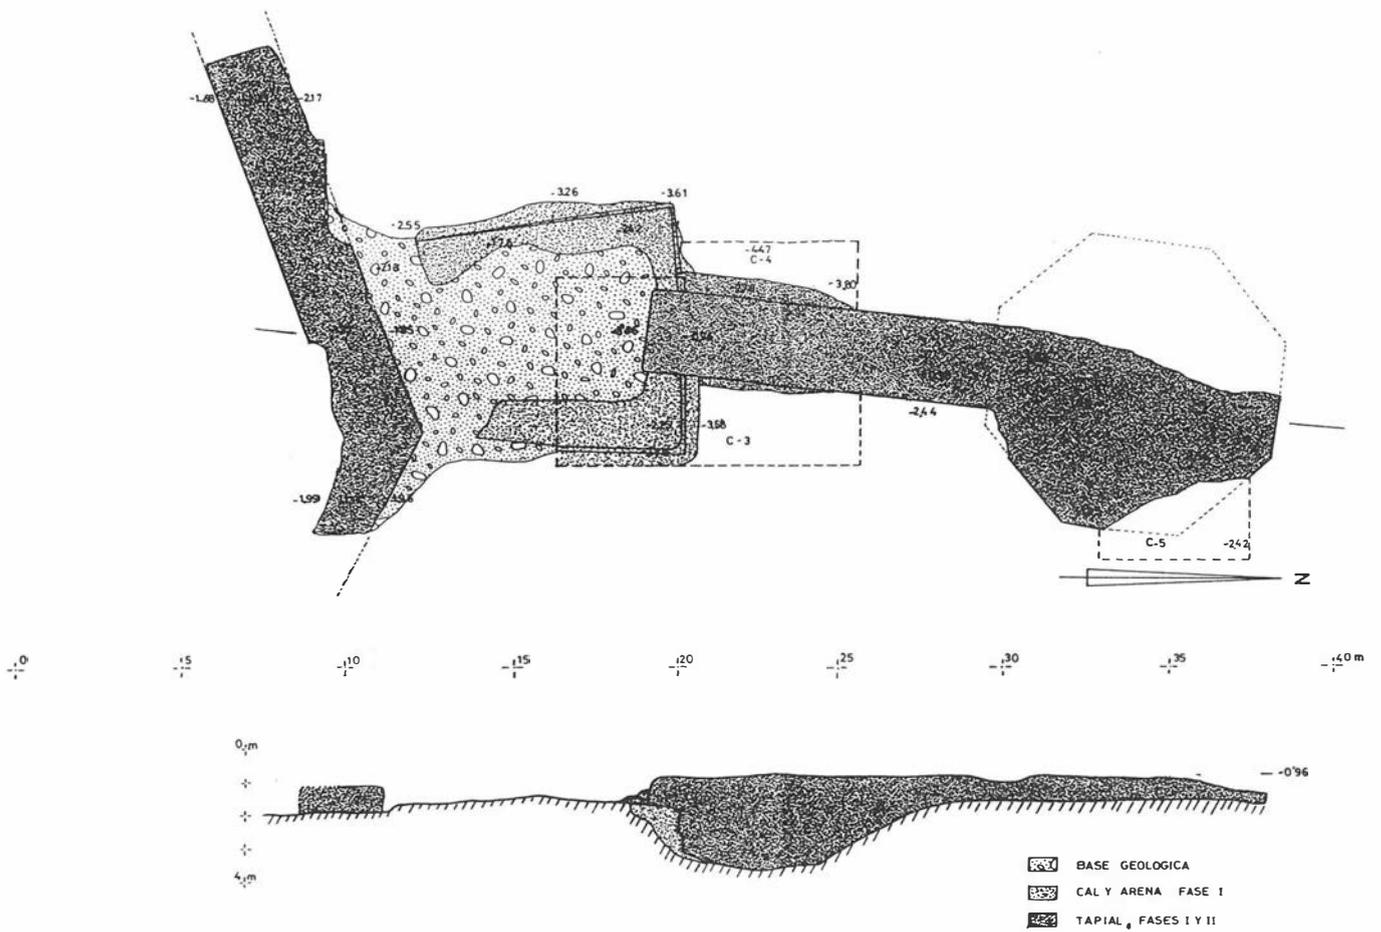
FIG. 3.

La construcción mas antigua documentada en el solar son los restos de un torreón de planta trapezoidal, éste elemento se encuentra circundado al exterior por un foso excavado en la base geológica, que presenta una profundidad máxima de 2 m y una anchura de 7 m. El torreón fue construido encofrando con un mortero de cal y arena parte de la base geológica que había quedado realzada por la excavación del foso, y se eleva con sucesivos bancales de mortero dispuestos escalonadamente rodeando un núcleo central de tapial, una vez superado el nivel de la roca (Fig. 3).

Una vez relleno el foso, se procedió a construir un lienzo de muralla (que ha conservado un alzado máximo de 0,56 m y presenta una anchura regular de 2,40 m, el tramo occidental sigue una dirección aproximada Suroeste-Noreste y el oriental Sureste-Noroeste; la construcción se ha levantado enteramente con tapial) que une con una torre ochavada de nueva planta que se levanta a diez metros de la muralla (Lám. 1 b). Esta torre ha quedado en gran parte incluida en las construcciones posteriores, que impiden determinar si se trata del punto de partida de un nuevo lienzo amurallado en torno al castillo cercano, o por el contrario, de los restos de una torre albarrana (Fig. 3) (Lám. 3 a). Esta remodelación del sistema defen-

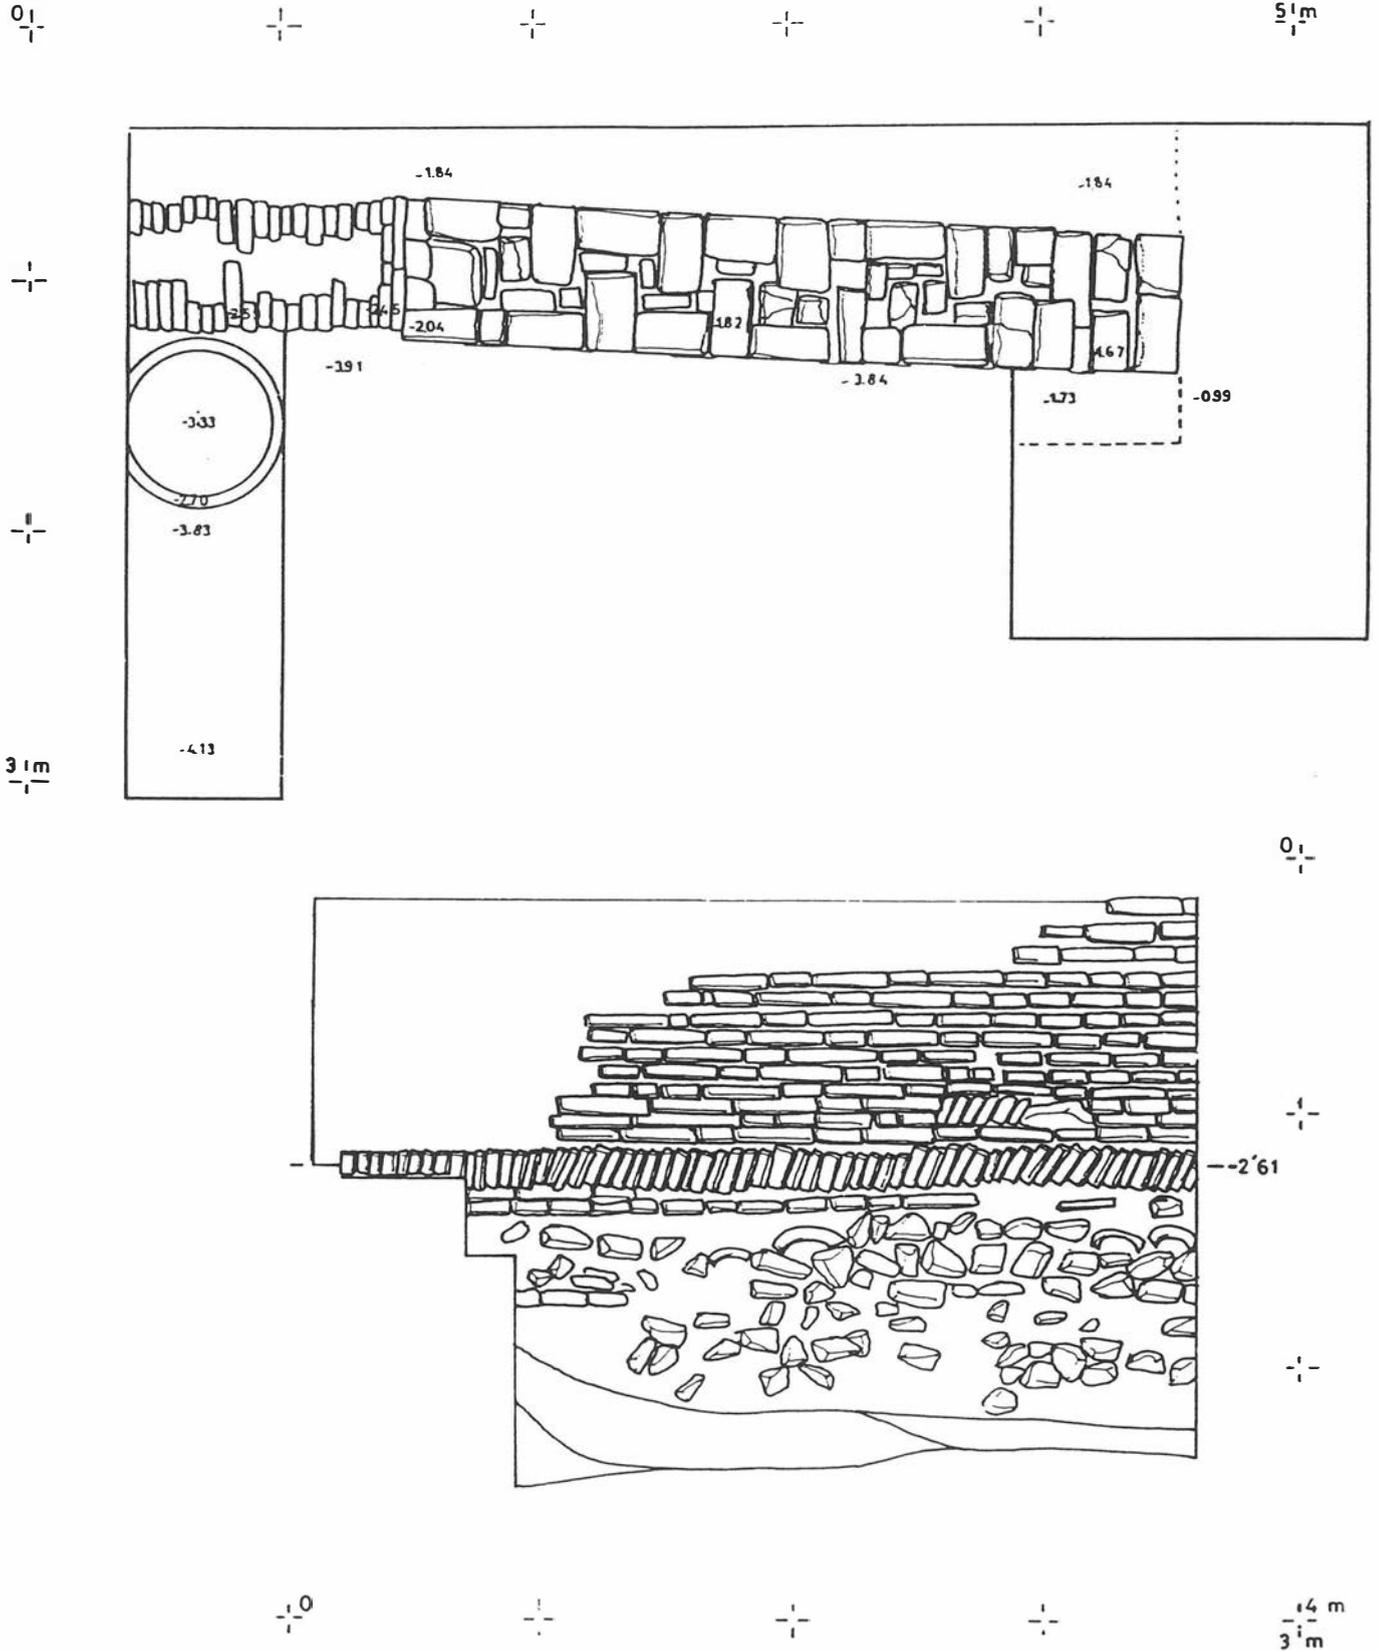
FIG. 2

posible destrucción del registro arqueológico. Esto ha exigido el continuo replanteamiento del área de excavación hasta la exhumación de la mayor parte de los restos (Fig. 2).

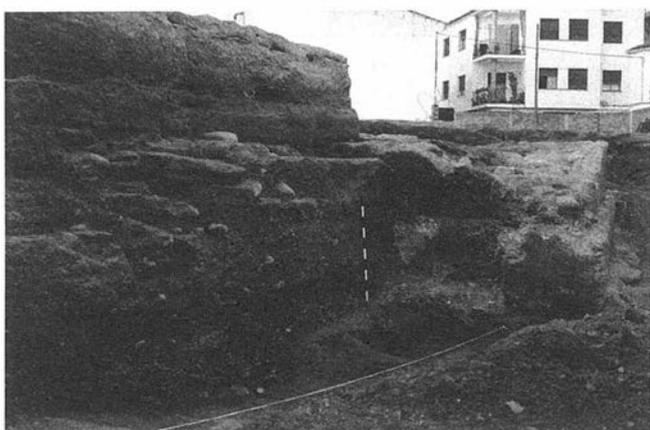
LAM. 2a. Torre de hormigón, foso relleno con los estratos fechados en los siglos XII-XIII y sobre el conjunto la muralla de tapial.

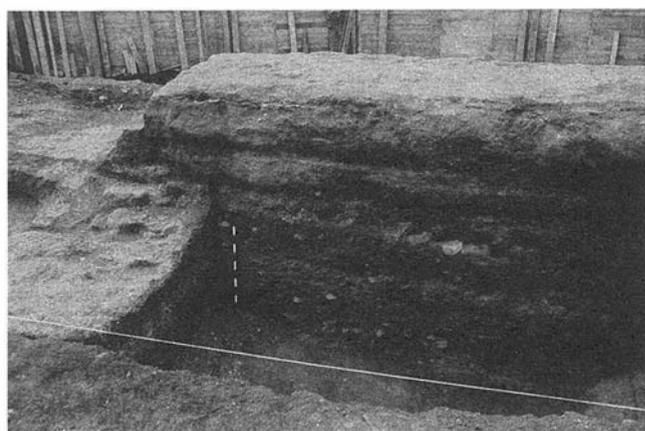
LAM. 2b. Encabalgamiento de la muralla de tapial sobre el foso y sobre la torre de hormigón.

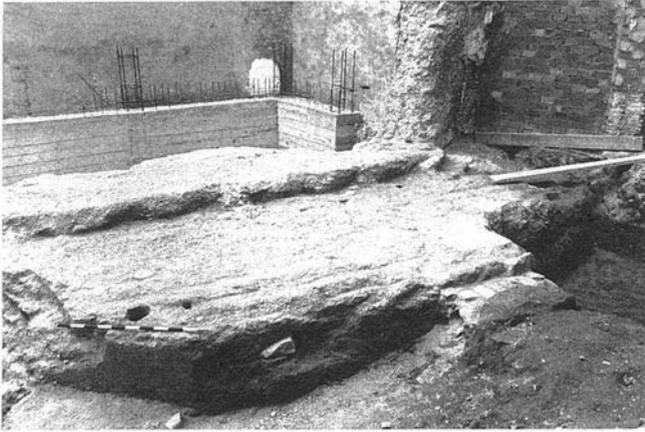
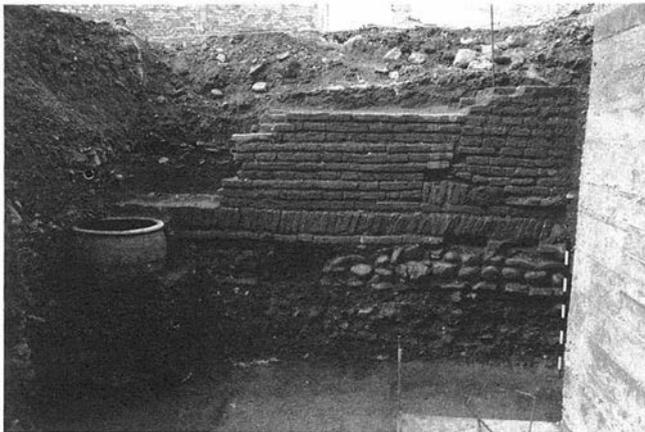
LAM. 3a. Restos de la torre ochavada de tapial, en ella se observan algunos de los agujeros donde se encontraba el armazón de madera usado para su construcción.
LAM. 3b. Estructuras correspondientes a la fase de fábricas y hornos de cerámica.

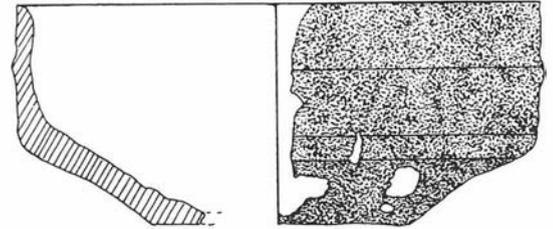
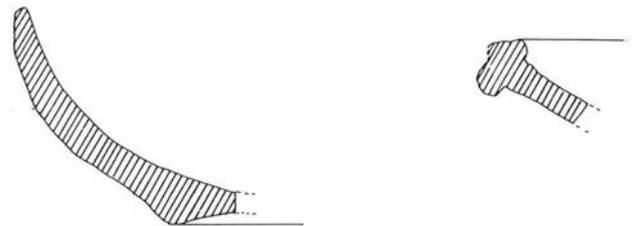
FIG. 11.

El horno documentado que había sido construido en ladrillo, constaría de una bóveda con dirección Noroeste-Sureste, cruzada por otras más estrechas sobre las que se sitúan las chimeneas para la evacuación de humos. Toda la superficie interior aparece escoriada y contenía abundantes cenizas, aunque están ausentes elementos cerámicos in situ asociados al mismo. No obstante, algunos de los materiales localizados en el corte 1 debieron proceder del horno, por encontrarse en esta zona cerámicas deformadas por la cocción y pequeños trípodes entre niveles de abundantes cenizas. La similitud de estas cerámicas con las procedentes de la excavación del Alcázar de Baeza (Zafra y Castillo, 1988), permite apuntar una cronología inicial para el alfar en torno al siglo XVII (Fig. 11).
